**Skredfarevurdering for  
Yndesdalsvegen 1208 og  
1210, Gulen kommune**

Sunnfjord Geo Center

| 2025-02-085 | SF-H30-M01-04b | 01R | Skredfarevurdering for Yndesdalsvegen 1208 og 1210, Gulen kommune | |

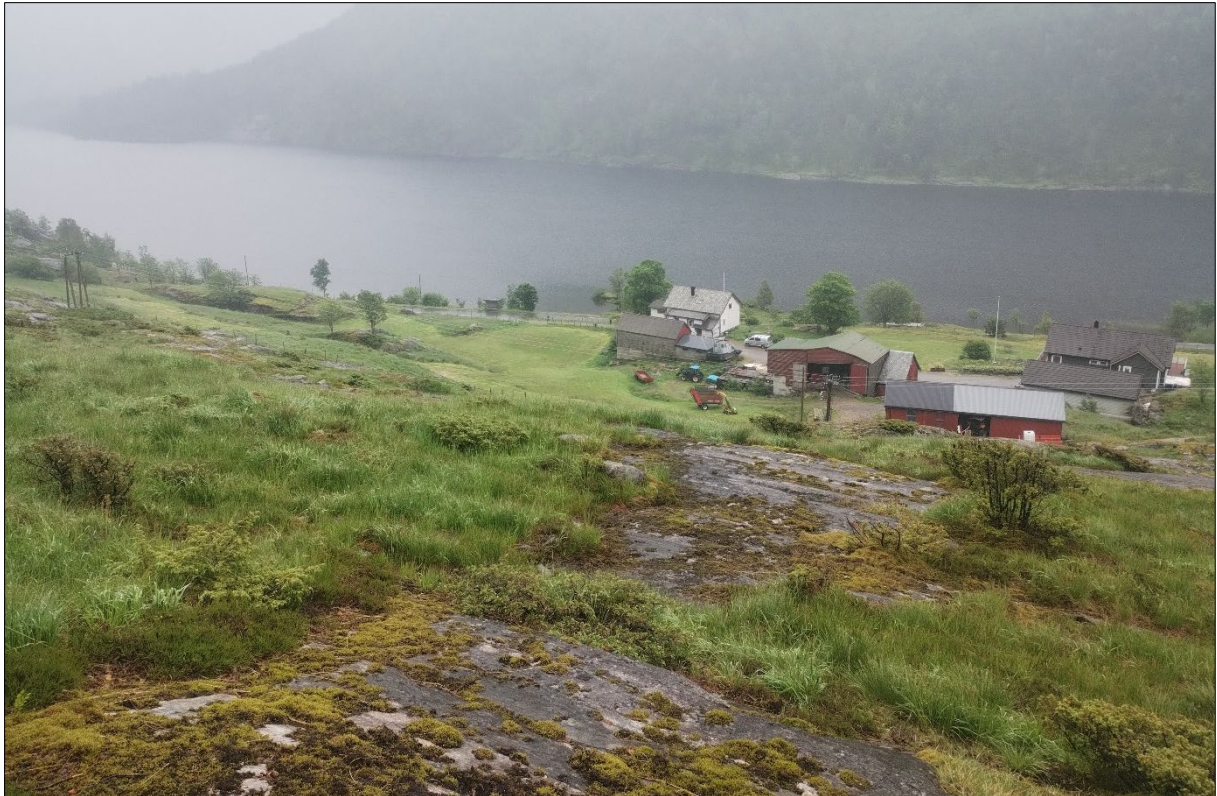
Figur 2: Bilde viser kartlagt område og bygningene innenfor deler av gbnr. 123/10.

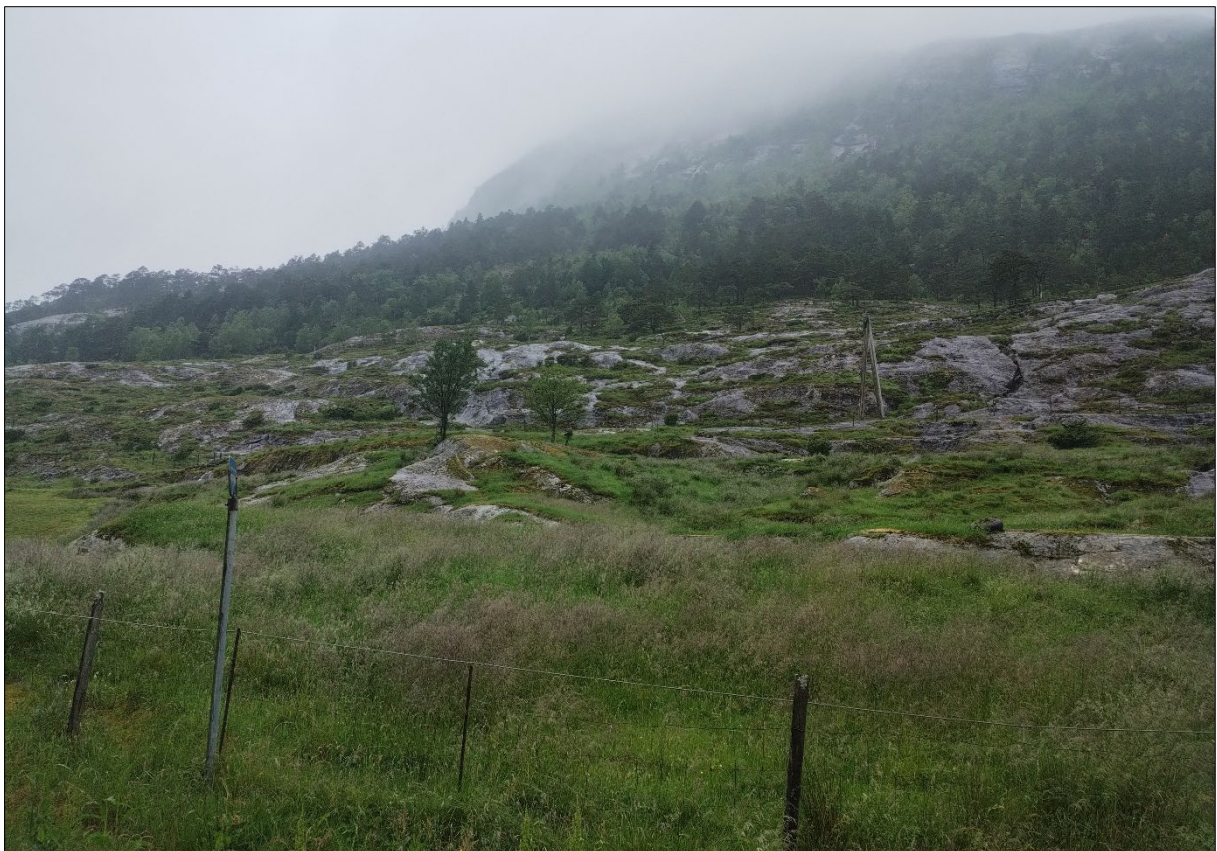
Figur 3: Bildet viser nedre deler av påvirkningsområdet og deler av fjellsiden mot toppen av påvirkningsområdet.

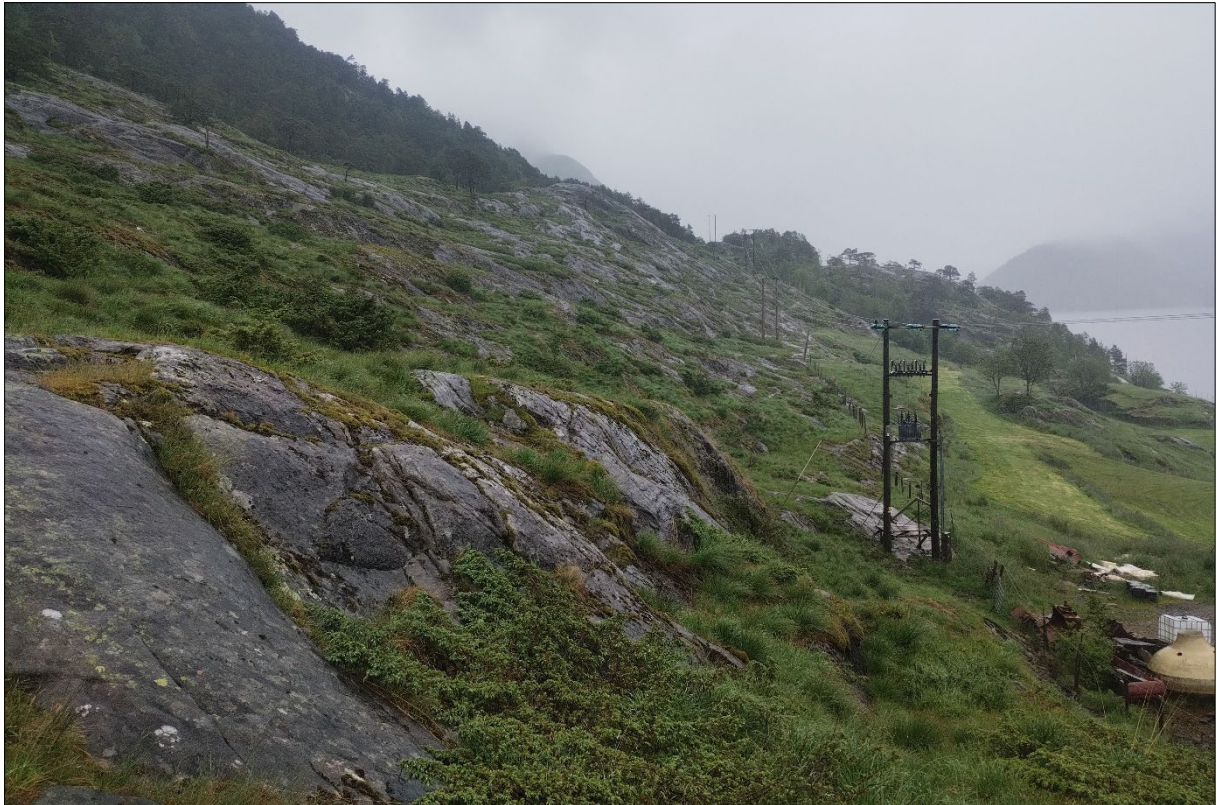
Under befaring er det observert fjell i dagen i form av små massive bergknauser på typisk 1-3 høydemeter, tolket til å være migmatittisk gneis (Figur 7). Berggrunnen er svaformet, har lite oppsprekking og strukturmåling av foliasjonsplanet er målt til et strøk og fall på 074/65. Berggrunnen i øvre deler av påvirkningsområdet er kun observert på avstand, og denne er tolket til å være granittisk gneis i samsvar med NGU sin kartlegging. Den granittiske gneisen er mer oppsprukket enn berggrunnen i nedre og midtre del av påvirkningsområdet. Det er både vertikale og horisontale sprekkeplan og oppsprekkingen gir enkelte ustabile partier i øvre deler av fjellsiden (Figur 9). Det er observert enkelte blokker under befaring, tolket til å være steinsprangblokker fra fjellsiden i øvre halvdel av påvirkningsområdet (Figur 8).

Figur 7: Bildet viser fjell i dagen av migmatittisk gneis som er massiv og svaformet rett ovenfor kartlagt område.

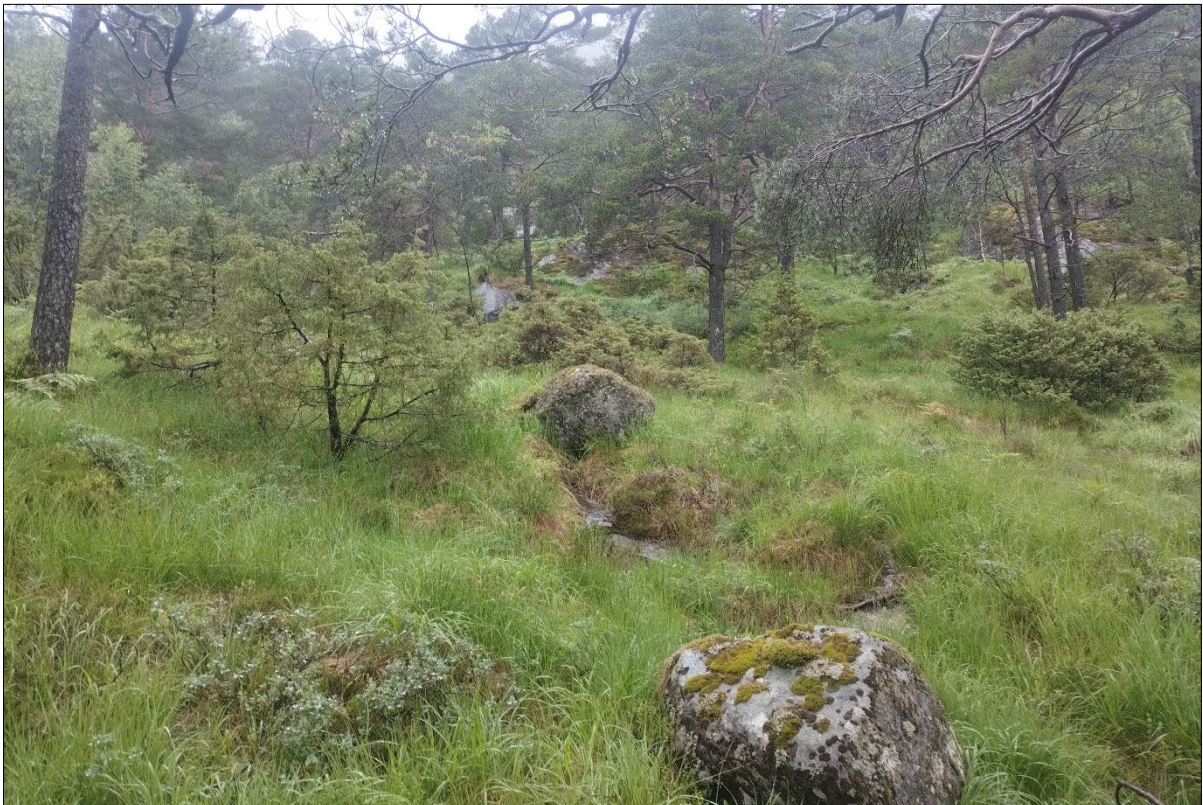
Figur 8: Antatt steinsprangblokker omtrent 170 moh. og 130 m nord for kartlagt område. I nærheten av infopunkt 1.

Identifiserte løsneområder ligger i øvre del av påvirkningsområdet. Under befaring er det registrert et par antatte steinsprangblokker i midtre del av påvirkningsområdet (infopunkt 1). Modellering med Rockyfor3D viser at steinsprang sannsynligvis kan nå ned til midtre del av påvirkningsområdet, men at det meste vil stoppe opp i øvre deler av påvirkningsområdet, tett på kildeområdet. Med bakgrunn i observert steinsprangavsetninger, terrengforhold og modelleringsresultat, er det vurdert at steinsprang ikke vil nå kartlagt område.

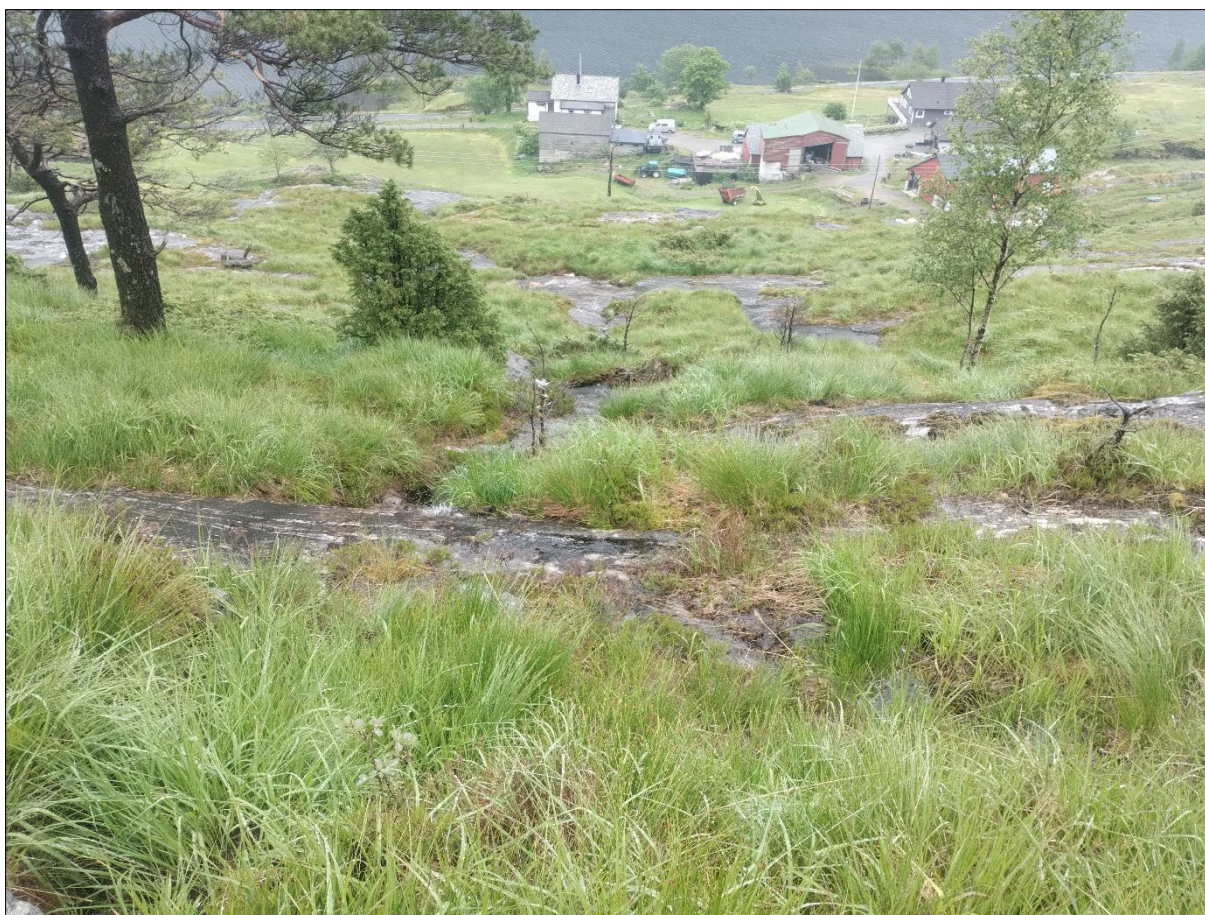
Figur 12: Bildet viser tynt dekke av organisk materiale på berg.

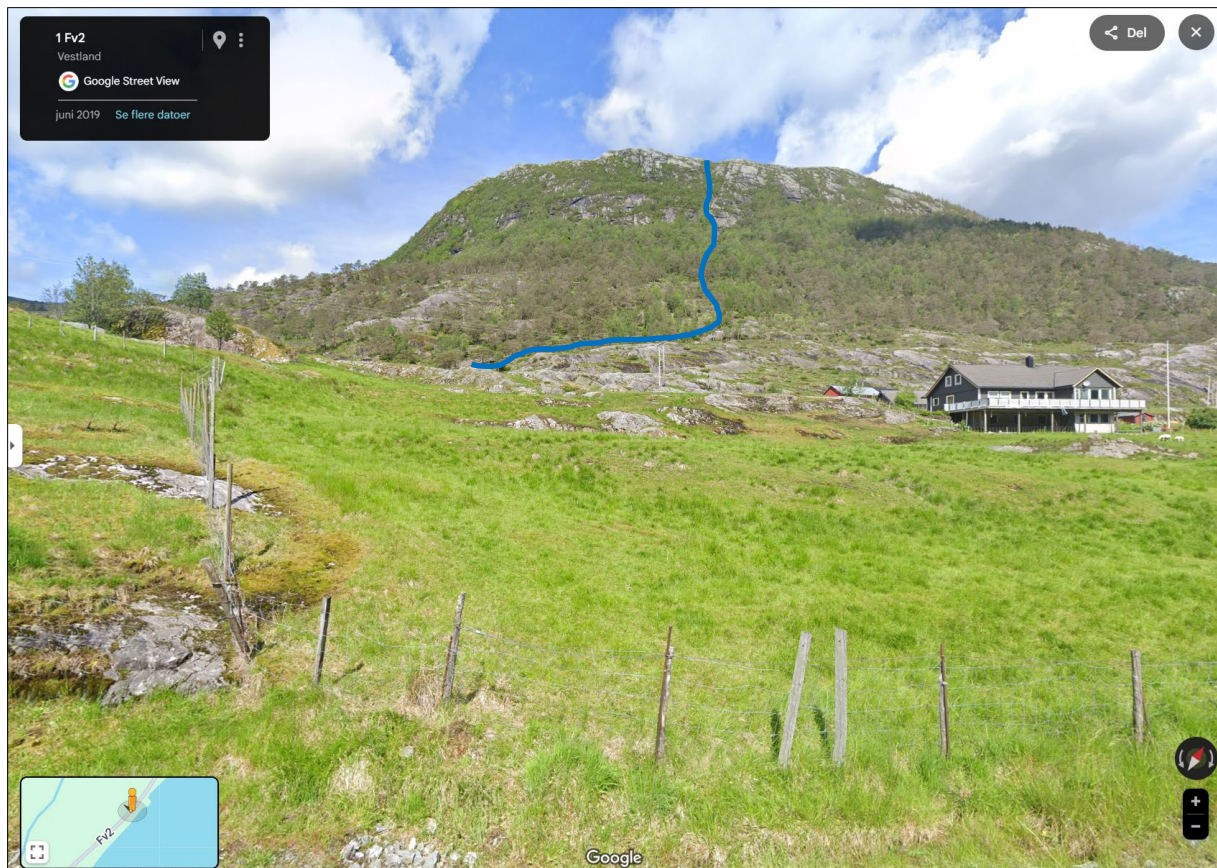
Figur 13: Bildet viser fjellsiden i påvirkningsområdet og bekkeløpet som drenerer fra toppen av fjellsiden. Blå linje i bildet indikerer ca. plassering av dreneringsveien som styres vest for kartlagt område. Foto: Google Street View. Infopunkt 3.

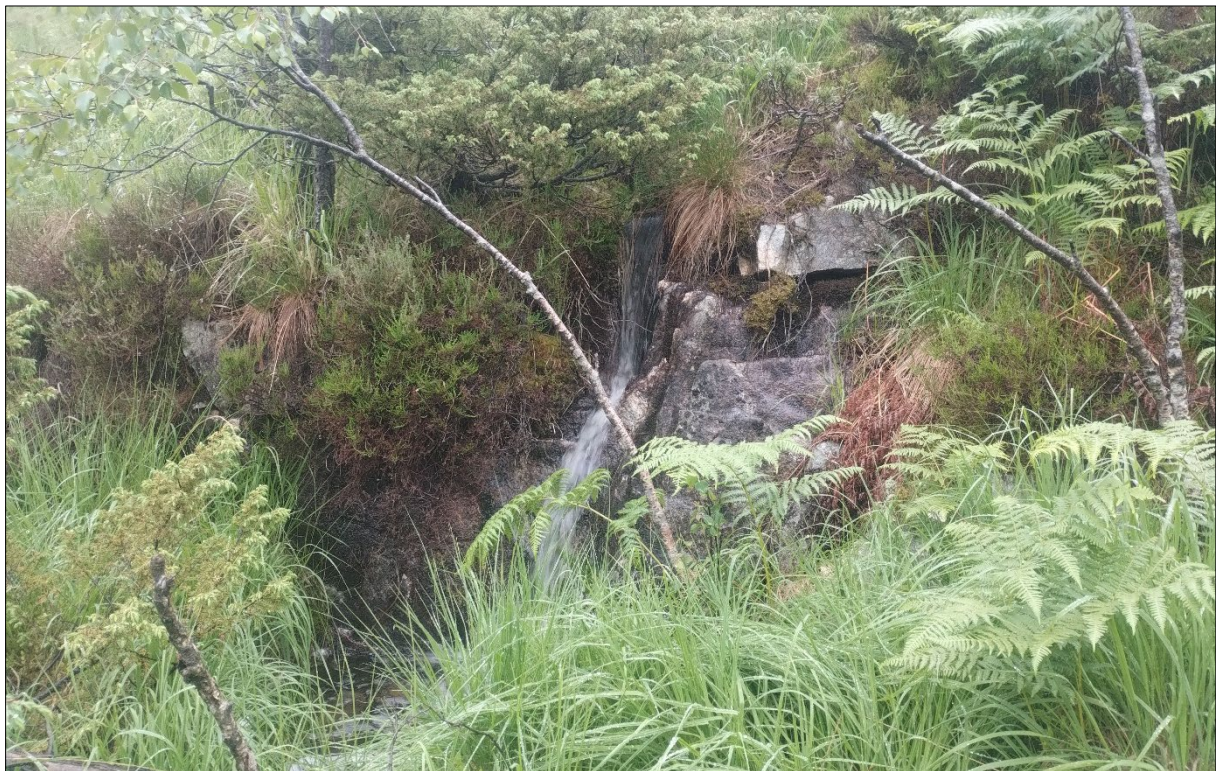
Figur 14: Bekkeløp omtrent midt i påvirkningsområdet i nedre halvdel. Bekkeløpet er en forgreining fra hoved bekkeløp fra øvre deler av påvirkningsområdet. Infopunkt 1.

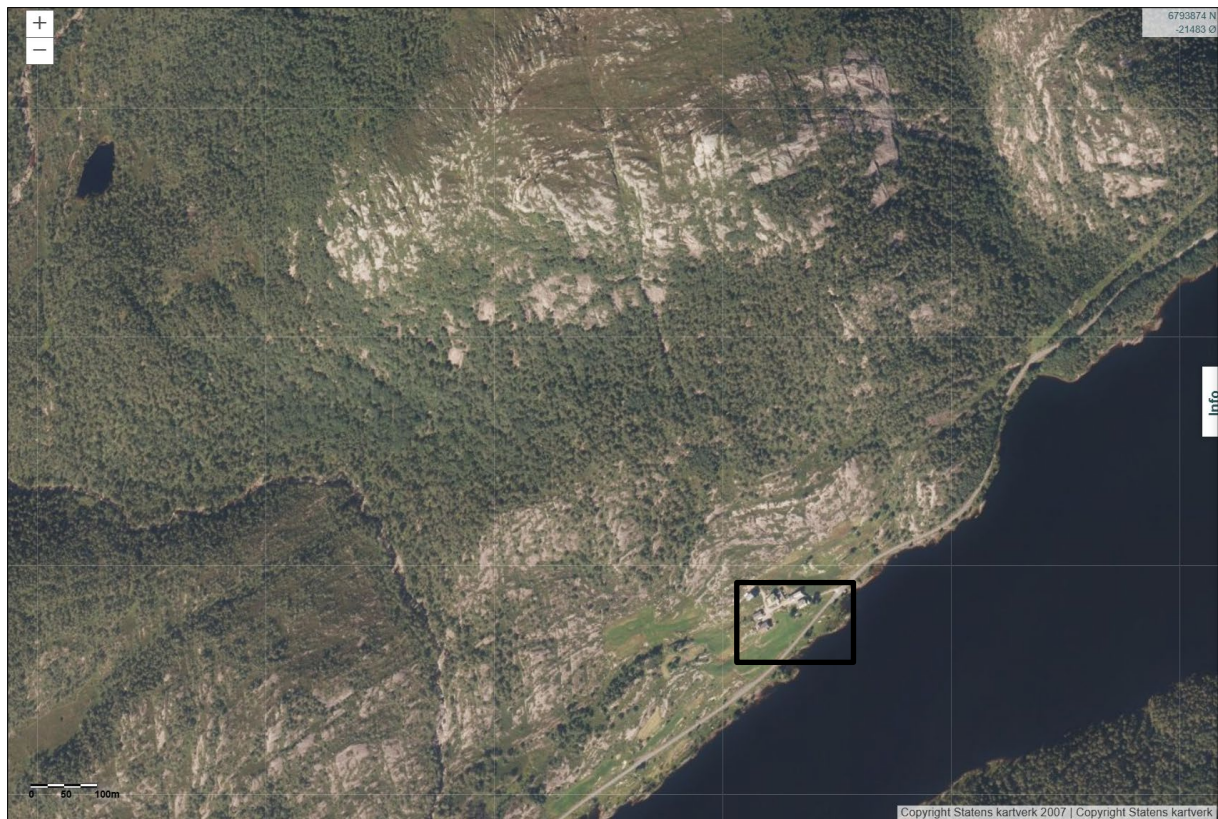
Flyfoto er studert med hensyn til skredhendelser, og det er ikke spor etter skredhendelser på flyfotoene (Figur 18, Figur 19). Skogen i påvirkningsområde er tilnærmet lik i flyfotoene fra 1965-2020, men langs dreneringsvei i vestlige del av påvirkningsområdet var det noe mindre skog i 1965.

Figur 18: Flyfoto fra 2020. Kartlagt område er innenfor svart rektangel. Skogen i påvirkningsområdet består hovedsakelig blandingsskog. Vertikalfoto: norgebilder.no

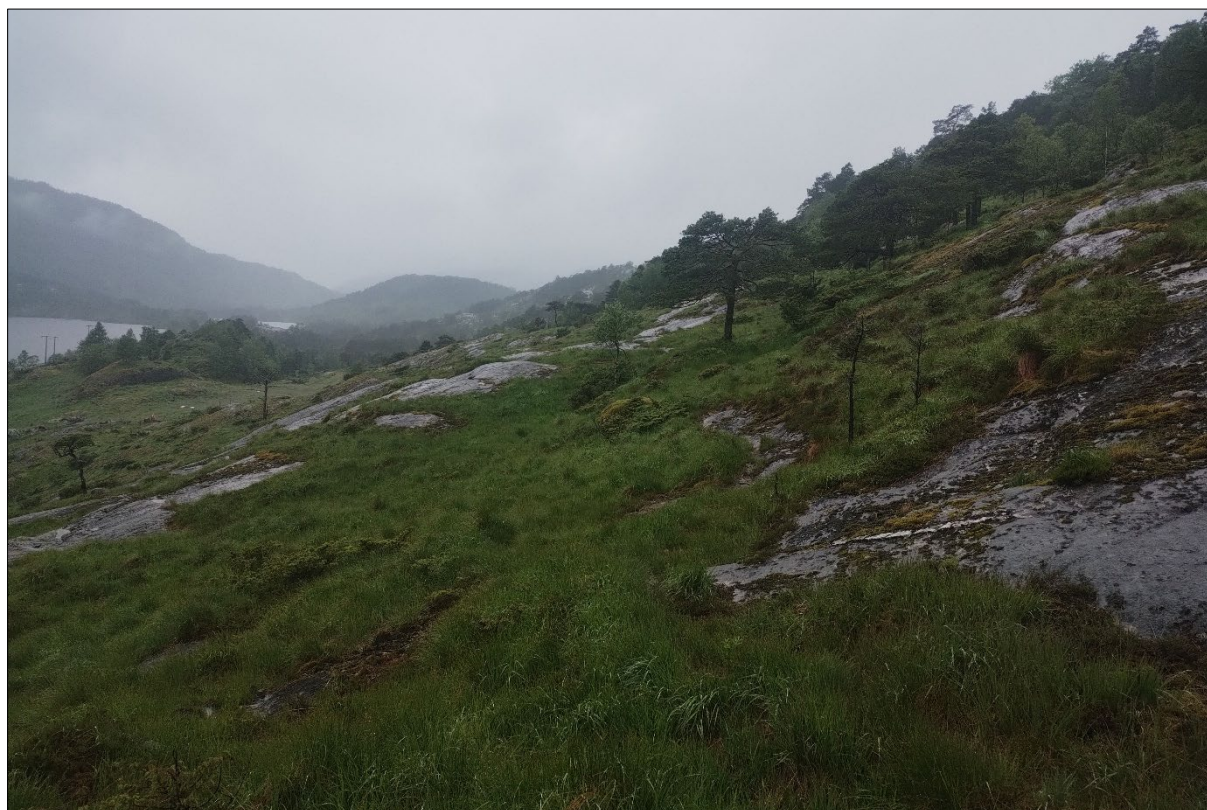
Figur 25: Berggrunn i midtre del av påvirkningsområdet. Berggrunnen er massiv med lite oppsprekking, med typisk høyde på 1-2 m.

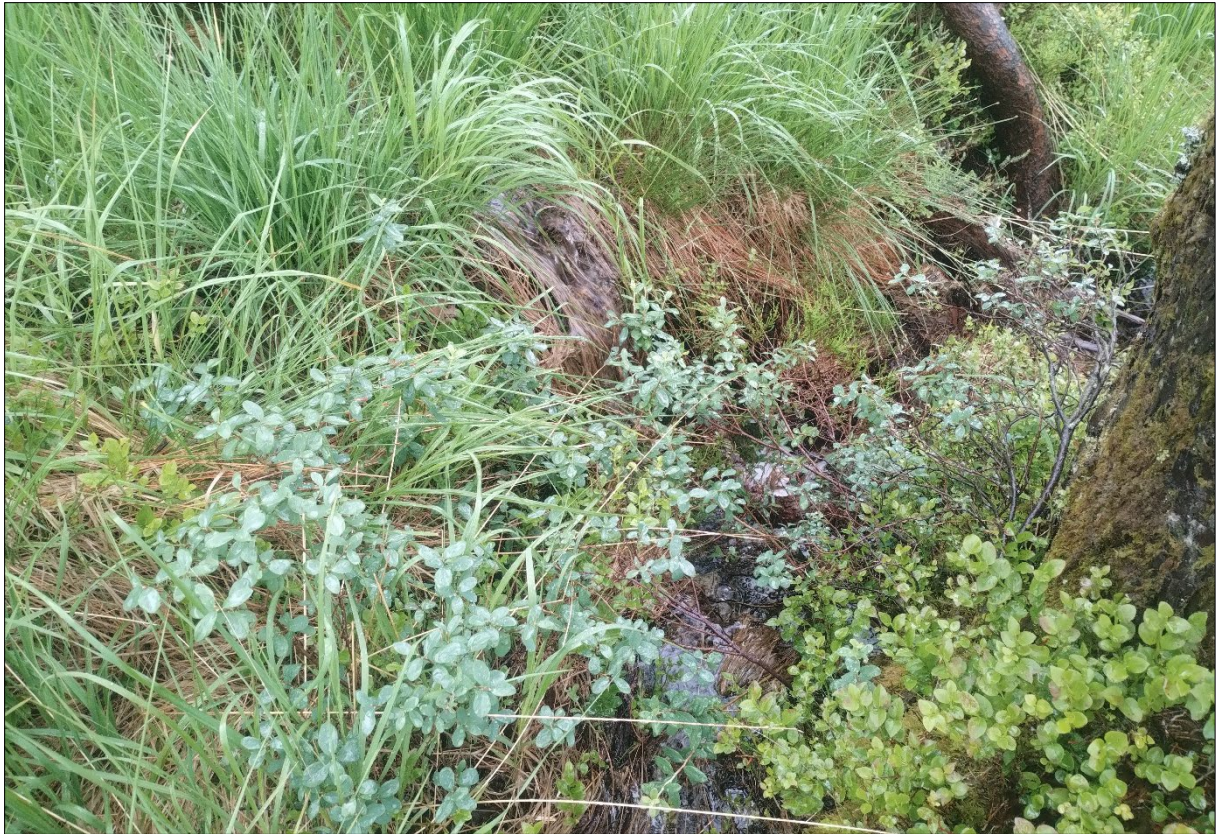
Figur 26: Bekkeløp i nedre halvdel av påvirkningsområdet som renner mot øst og vekk fra kartlagt område. Infopunkt 2.

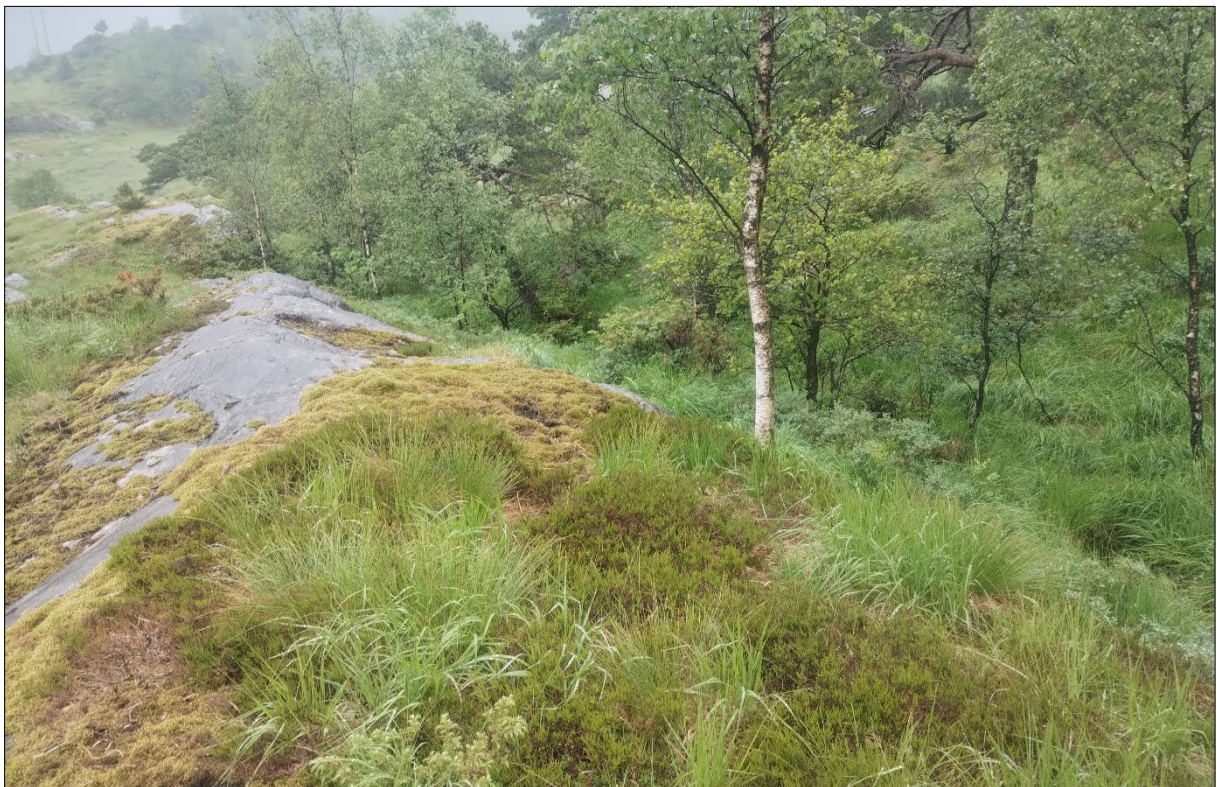
Figur 27: Bekkeløp som renner vest for kartlagt område. Bekkeløpet drener i et 1,5-2m dypt søkk i terrenget. Infopunkt 3.

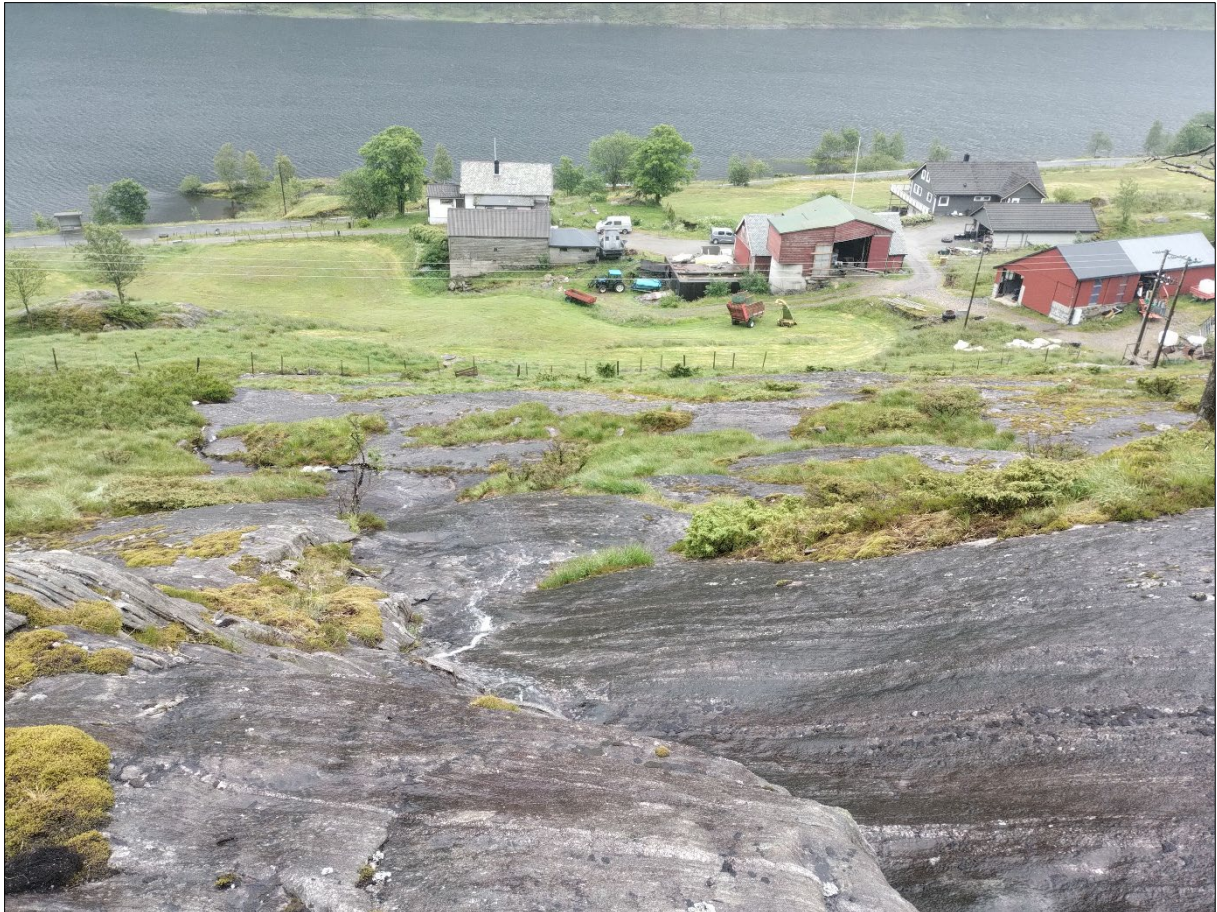
| # | Beskrivelse |
|---|---|
| 4 | Drenering på fast fjell i nedre deler av påvirkningsområdet. Samme bekkeløp som ved infopunkt 1 og på befaringsstidspunkt hadde det regnet tre dager i strekk. Vann renner i rør under terrenget fra bøen og ned mot busskur i vannkanten. |

Figur 28: Drenering på fast fjell ned mot kartlagt område. Fra toppen av bøen og ned til busskuret renner vannet i rør under terrenget. Bildet er tatt ved infopunkt 4.
