036-21 Geoteknisk notat

Brennemoen Slitu – Vurdering av områdestabilitet

Oppdragsgiver: Askim Stenindustri AS
Oppdragsgivers kontaktperson: Ragnar Kjeserud
Tiltakets adresse: Eiendom 13/1 (Gnr/Bnr), Brennemoen
Rådgiver: Hjelme AS
Saksnummer: 036-21
Dato: 13.06.2021

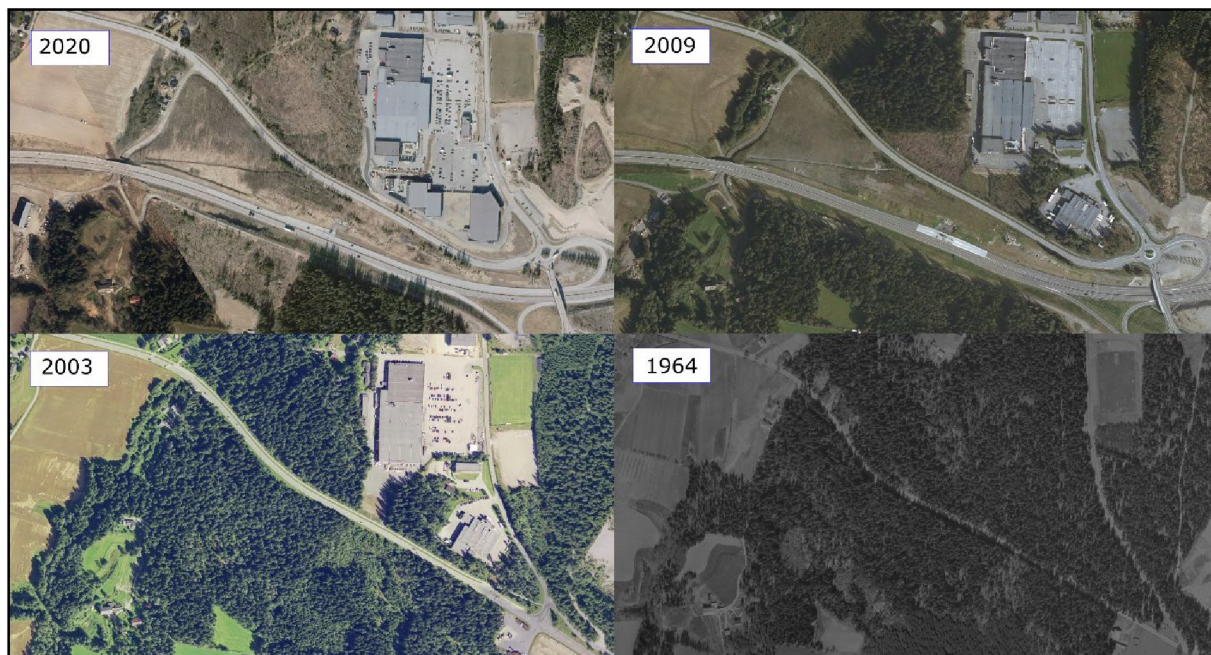
Området ble i forbindelse med etablering av ny E18 endret. Eksisterende skog ble fjernet, og det ble tatt ut bergmasser til bruk i vegbyggingen. Det ble også fylt opp ca. 20.000 m³ masser, samt at bekkefar over tomten ble lagt om. Indre Østfold kommune, samt utførende entreprenør den gang, har fortalt at tykkelsen på oppfylling var i snitt ca. 2 meter, og at massene i all hovedsak bestod av leire. Leirmassene stammer fra utbyggingen av Glava sin fabrikk på Mysen.

Figur 2-3. Historiske bilder av eiendommen. Kilde www.norgeibilder.no

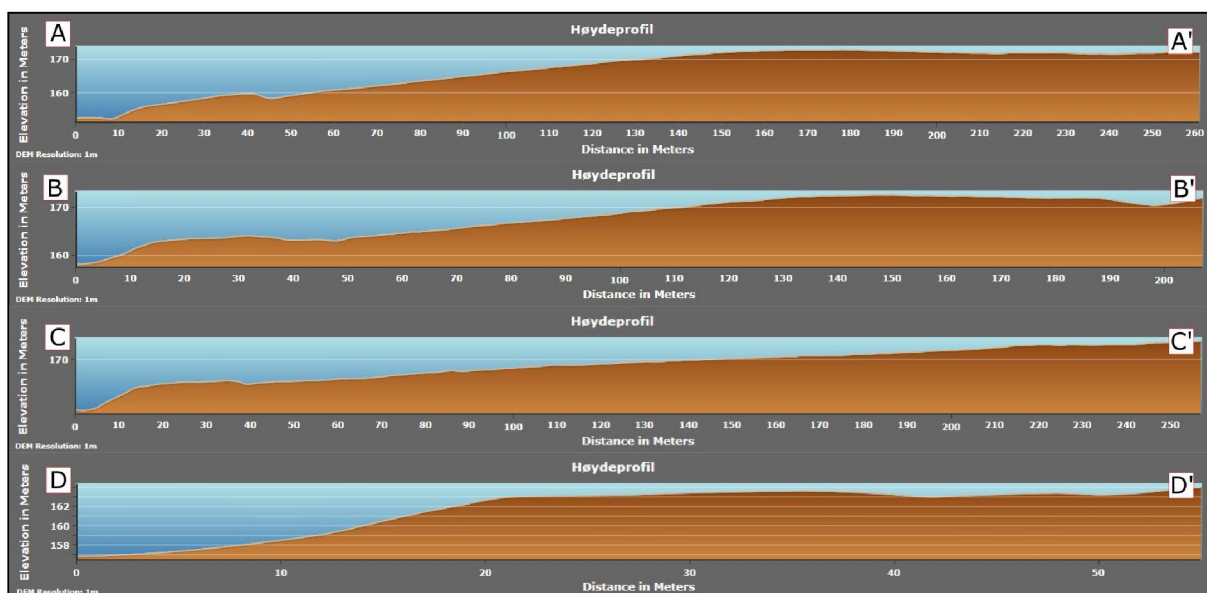
Figur 4-6. Opptegnede snitt A-A' til D-D. Kilde: www.hoydedata.no

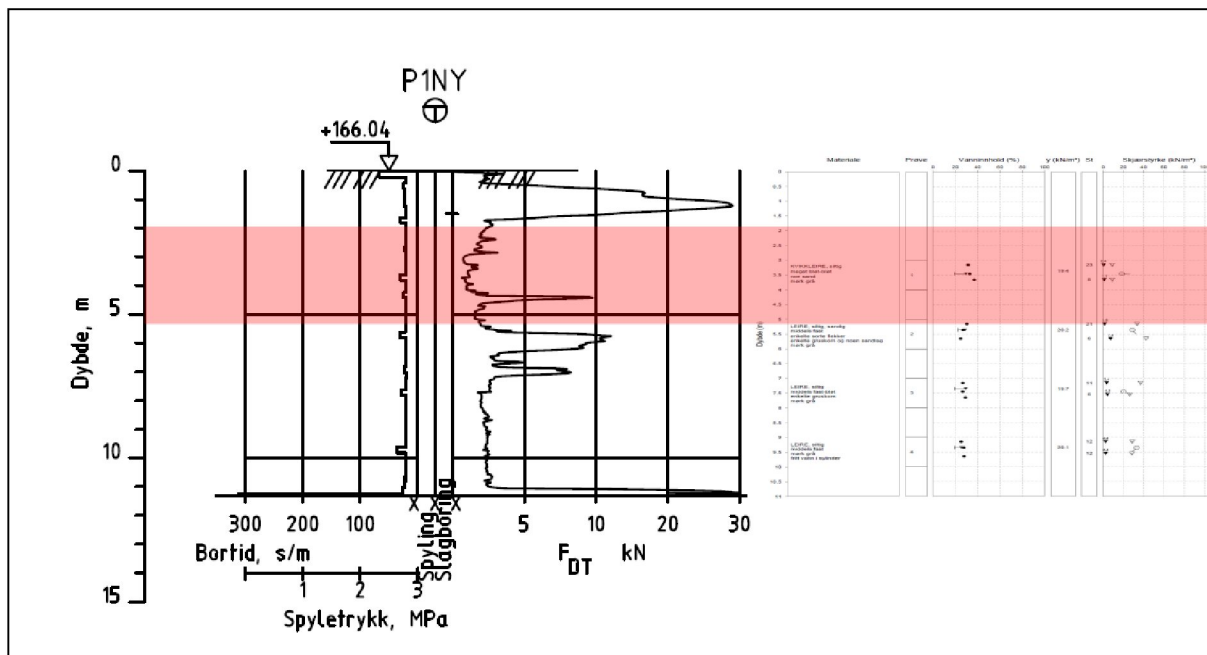
Figur 4-7. Beliggenhet av kvikk- og sprøbruddleire i P1Ny.

Andel sprøbruddmateriale i prøvene er lite, hvorav kun øverste sylindere i P1 viste kvikk-/sprøbruddegenskaper, samt to av totalt fire omrørte konus i P3 (se Figur 4-7 og Figur 4-8). Resultatene fra laboratorieundersøkelsene indikerer at lagene med kvikk- eller sprøbruddleire er av begrenset mektighet. For mest kritiske glideflate i C-C' blir andel sprøbruddmateriale over kritisk glideflate ca. 34% (Figur 4-9). I B-B' (og D-D') ligger bergoverflaten ca. 5 meter under terreng i borpunkt P2, og med en maksimal mektighet med sprøbruddmasser på under 2 meter, vil følgelig andelen sprøbruddmateriale bli under 40%. I A-A' og borpunkt P3 har ingen av prøvene en omrørt skjærfasthet $< 1 \text{ kPa}$, men en målt flyteindeks (I_L) på 1,8 på 3,5 meters dybde. I mest kritiske glideflate ned mot ravinen, er antatt maksimal mektighet på sprøbruddmateriale over kritisk glideflate ca. 30%.

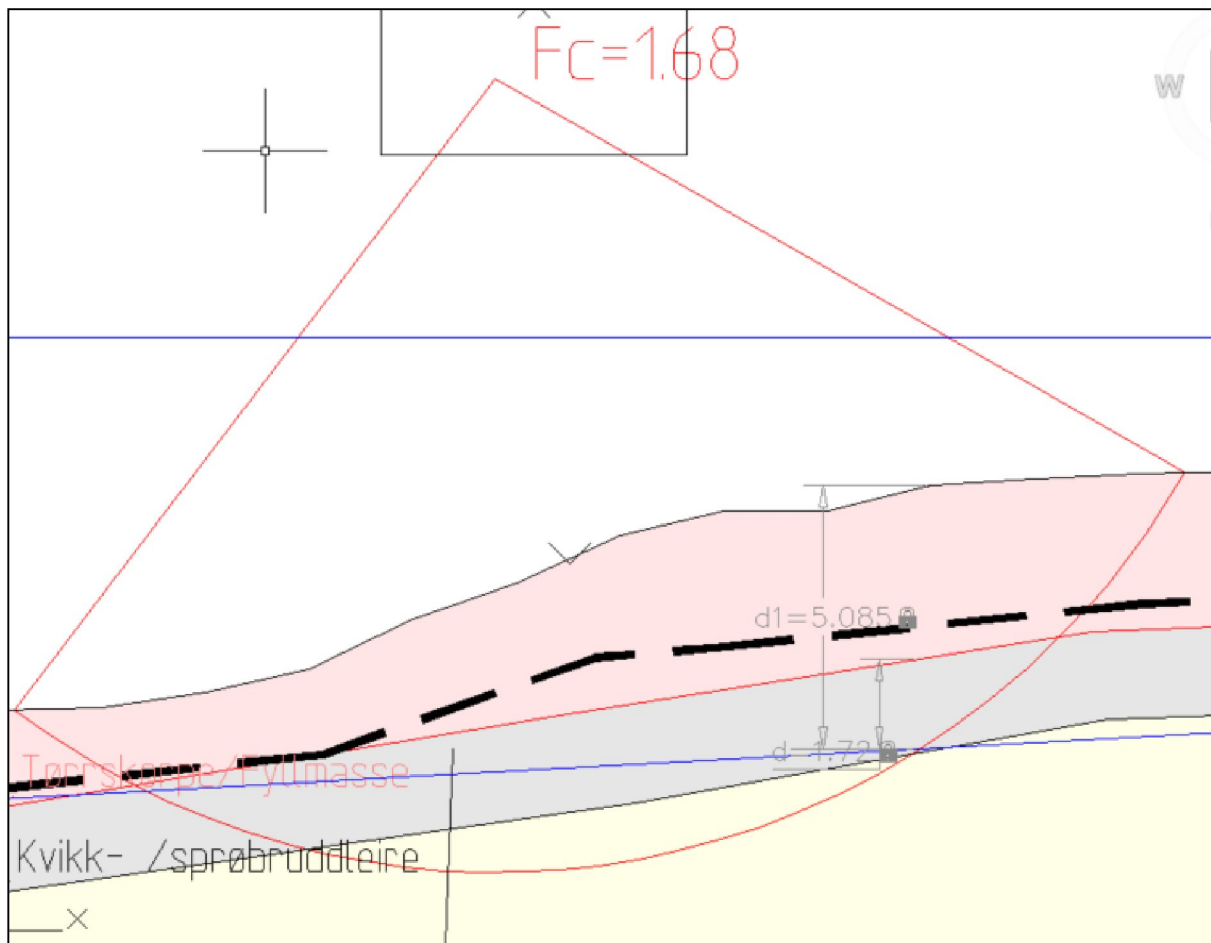
Figur 4-9. Andel sprøbruddmateriale over kritisk glideflate (b/D) i jevnt hellende terreng. Tegning fra snitt C-C'

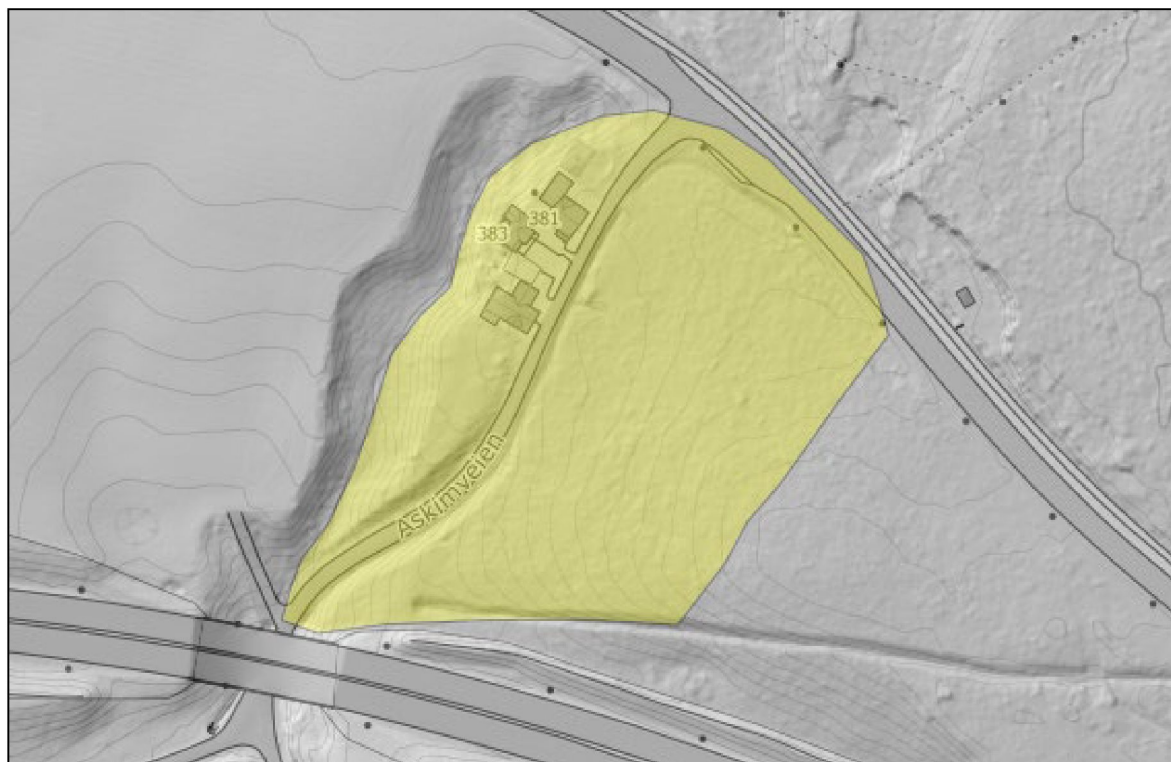
Hele det regulerede området ligger innenfor 1:15-grensen for bunn av ravinen, men tolkning av totalsondering P4 viser ingen tegn på kvikk- eller sprøbruddleire. På bakgrunn av sonderingen, trekkes derfor 1:15-linjen til punktet hvor P4 er boret med 1:3 skråning opp til terreng..

Figur 4-10. Forslag til ny faresone

I nord avgrenses faresonen av berg i dagen samt prøveserie 800 i (5).

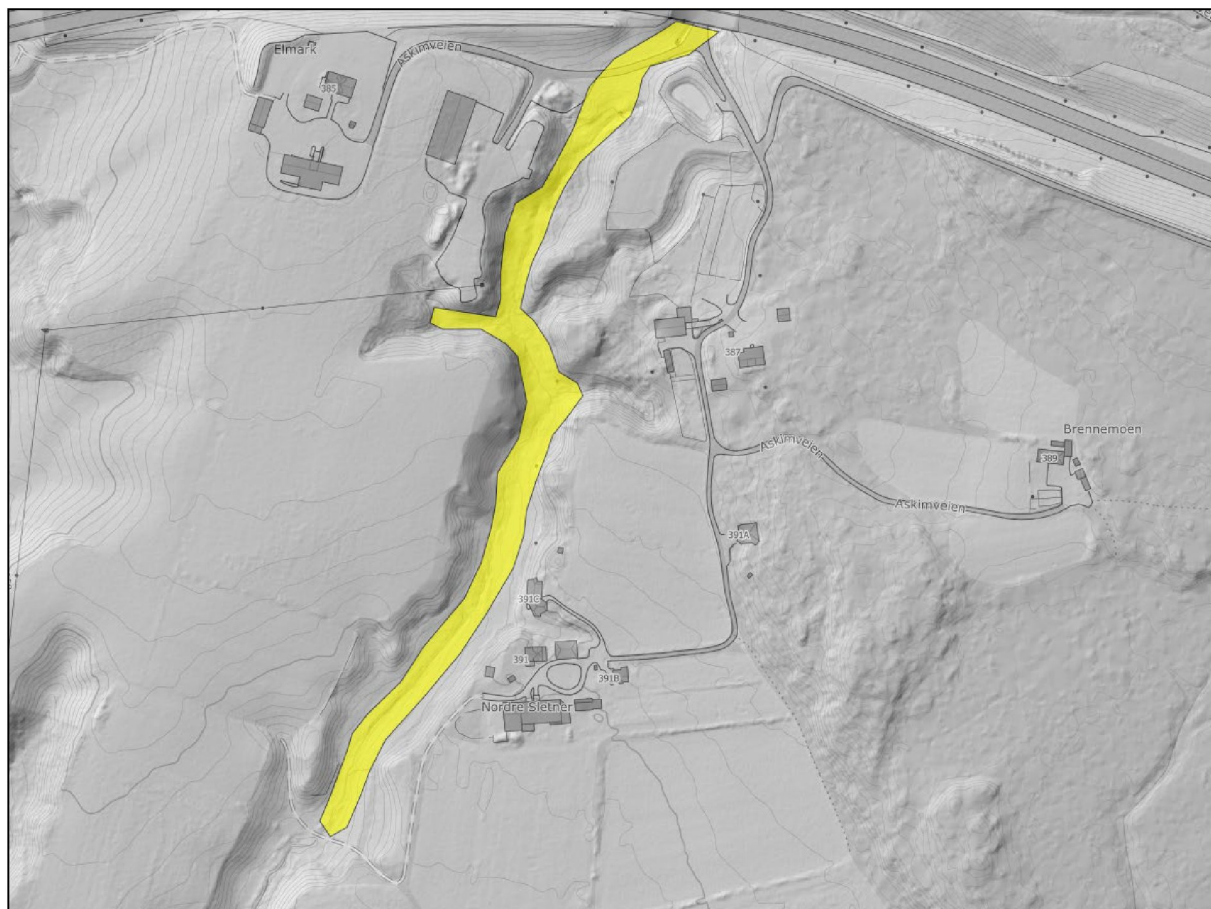
Løsneområdet er ca. 200 meter langt (fra sør til nord), noe som gir et potensielt utløpsområde med lengde 600 meter ($3 \cdot 200\text{m}$) mot sør. Beregnet utløpsområde er vist i Figur 4-10. Det er ikke utført masseberegning av potensielt skredvolum, så utløpslengden antas konservativt valgt.

Figur 4-13. Beregnet utløpsområde.

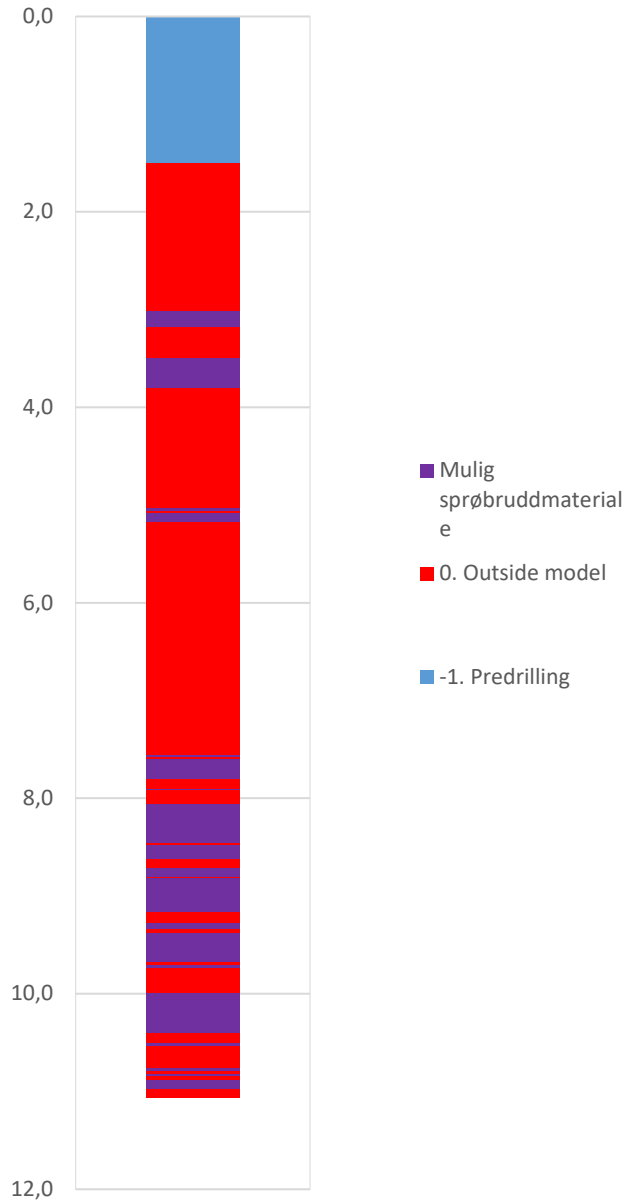
Prosjekt Slitu			Borhull 3
Innhold Jordartsklassifisering etter NIFS 2015 – detektering av sensitive materialer			Sondennummer 5222
	Utført	Kontrollert	Godkjent
	Divisjon Ekstern konsulent	Dato sondering 14.05.2021	Revisjon Rev. dato
			Anvend.klasse Figur A.13

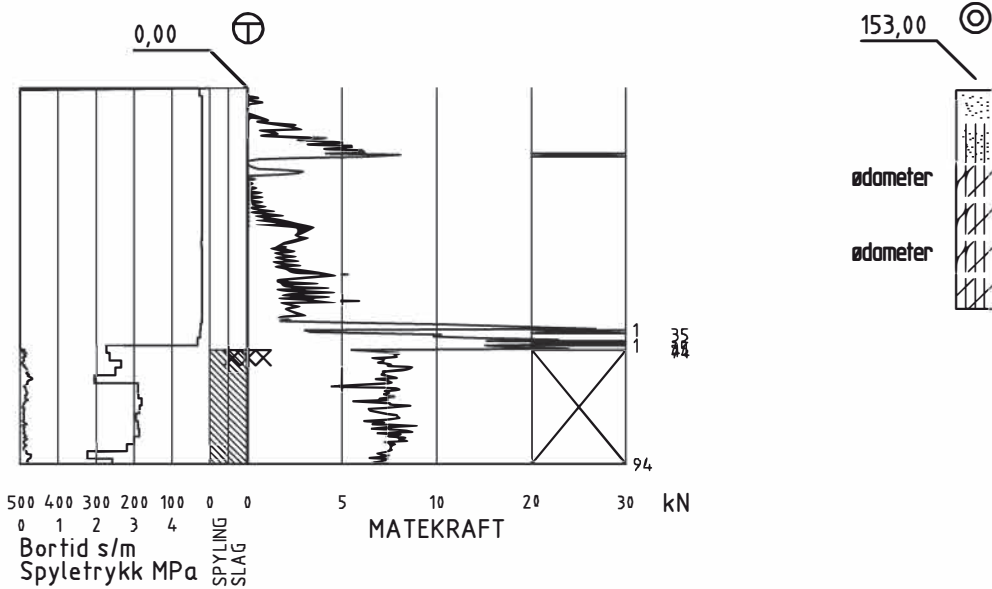
Hull 158

STATENS VEGVESEN	Profil nr.	Dybde	Lab. nr.	Kurve	Jordartsbetegnelse	Cu	Teleg.
	158	2.45	158674A	—	Siltig Leire	8	T4
	158	3.95	158675F	---	Leirig Silt	10	T4
	158	4.95	158676F	----	Leirig Silt	9	T4

Oppdr.nr.: Bd152d													
Prøveserie: 158			Analyseår: 2004			Prøvetaker: 54 mm							
Dybde i m	Materiale	Prøve	Vanninnhold %			γ kN/m ³	S _f	Skjærstyrke kN/m ²					Gl. %
			20	40	60			20	40	60	80	100	
1	finsand	tre-pl.res	672			15.5							14.4
2	sandig silt	noe forst	673			20.3	2						
3	Siltig Leire		674			19.9	5						ødo
4	Leirig Silt		675			19.9	11						
5	Leirig Silt	vann rant	676			20.2	9						ødo
6	leirig silt	noe forstyr	677			20.3	21
