## NOTAT

| OPPDRAAG | <b>Eikedalen Hyttetun, Leitet, Samnanger kommune</b> | DOKUMENTKODE | 10264931-RIGberg-NOT-001 |
| EMNE | Skredfarevurdering iht. TEK17 | TILGJENGELIGHET | Åpen |
| OPPDRAAGSGIVER | <b>Eikedalen Hyttetun AS</b> | OPPDRAAGSLEDER | Solveig Nøttestad |

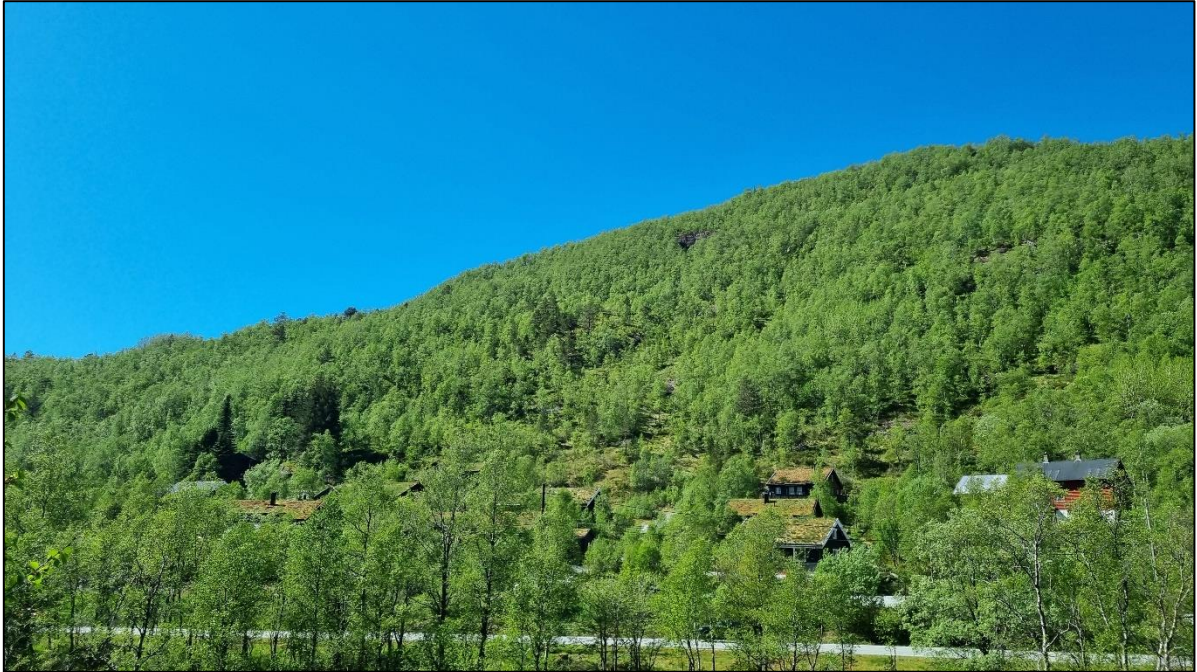
Figur 3. Oversiktsbilde av kartleggingsområde og deler av påvirkningsområdet.

Det aktuelle området dekker Eikedalen Hyttetun, Leitet, Eikedalen (sørvest) i Samnanger kommune (Figur 1). Kartleggingsområdet strekker seg fra tomtene ned ved veien på kote +385 opp til ca. kote +420. Påvirkningsområdet dekker fjellsiden mot nordvest. Helningen er generelt på rundt 20-30° oppover fjellsiden med mange små bergskrenter der helningen stedvis er opp mot 90° samt mange små slakere partier med helning under 20° (Figur 2). Kartleggingsområdet går opp til kote +790. Det er mange små bekkeløp i fjellsiden og store deler er dekket av skog (Figur 3).

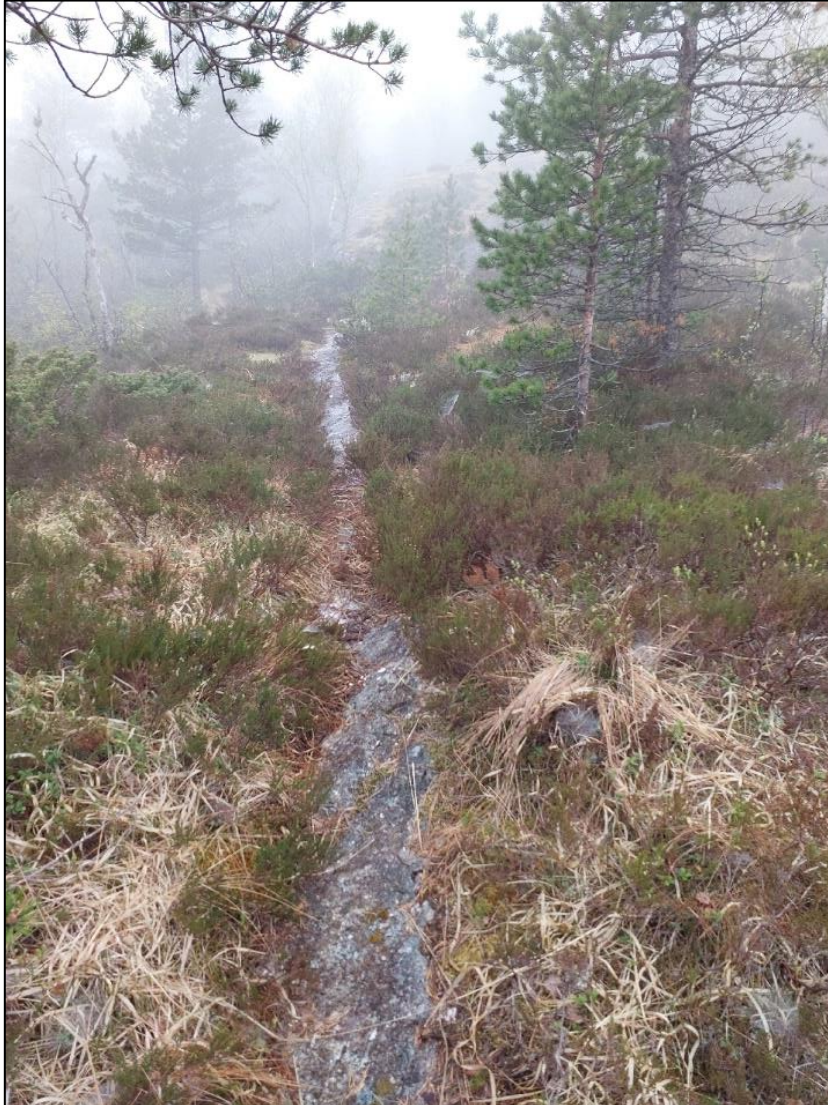
NGU har kartlagt løsmasser i målestokk 1:250 000 til å være bart fjell [6]. Med bart fjell menes områder der mer enn 50% er fjell i dagen. I felt ble det observert tynt vegetasjonsdekke og toppjord. Det ble ikke observert områder med større løsmassemekthet (Figur 4).

Figur 4. Eksempelbilde for tykkelse av vegetasjonsdekke i området.

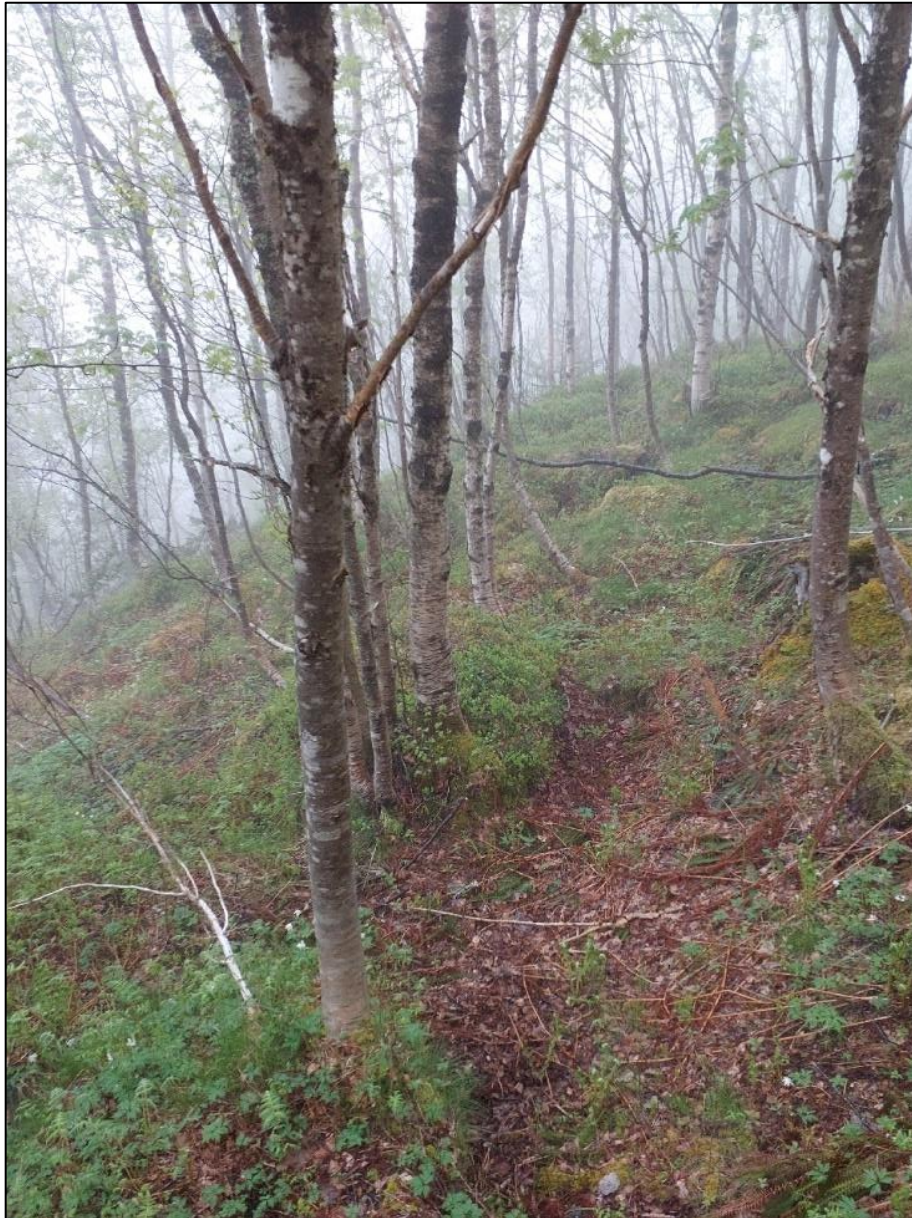
Det er kartlagt løvdominert skog i nedre del av påvirkningsområdet [7]. Skoggrensen er ca. på kote +650. Det er skog i øvre deler av kartleggingsområdet og i påvirkningsområdet. Kronedekningen varierer fra 10-100 %, hvor den er høyest i midtre parti og lavest i nedre og øvre del av skogområdet. Skogen er kartlagt som produktiv kun i nedre sørlig hjørne av påvirkningsområdet, samt et større parti mot øst. Det er i tillegg en tynn stripe mot nordvest som er produktiv opp til ca. kote +170 [8]. I felt ble det observert varierende kronedekning og stammediameter (Figur 5). Observasjonene stemmer overens med kartlagt skog. I sørvest ble det observert et større område med mer barskog og mindre løvtrær. I dette området endret også bakkevegetasjonen til mer lyng og barnålbusker.

Figur 5. Eksempelbilde for skogen i området merket produktiv skog. Bildet tatt i nordøstlig del av påvirkningsområdet.

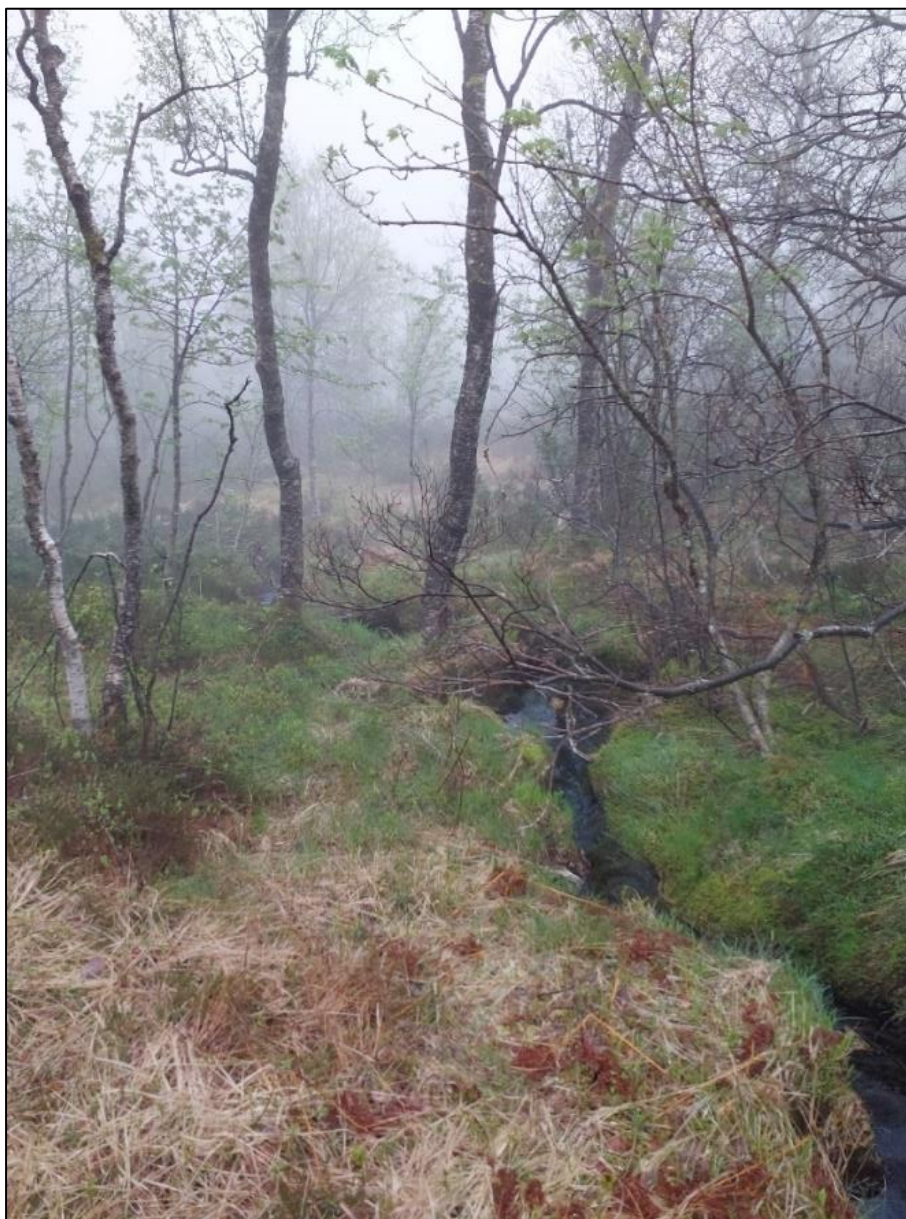
Markfuktighetskart viser at det er mange små vannveier og bekkeløp ned fra fjellsiden i hele kartleggingsområdet [9]. Det er varierende størrelse på bekkeløpene, men de er generelt nokså små. Rett nordøst for påvirkningsområdet er det et større elveløp, men det er ikke observert elveløp i påvirkningsområdet. Under befaring ble vannveiene inspisert og de aller fleste virker å føre lite vann (Figur 6). Ett av bekkeløpene renner i en liten ravine. Det ble et par steder også observert en del liggende gress. Det er tolket slik at det er mye vann som renner nedover fjellsiden også utenom de definerte vannveiene, spesielt i forbindelse med mye nedbør og snøsmelting.

*Figur 6. Eksempelbilde for et av bekkeløpene i påvirkningsområdet. Dette bekkeløpet er av middels størrelse sammenlignet med de andre bekkeløpene i det aktuelle området.*

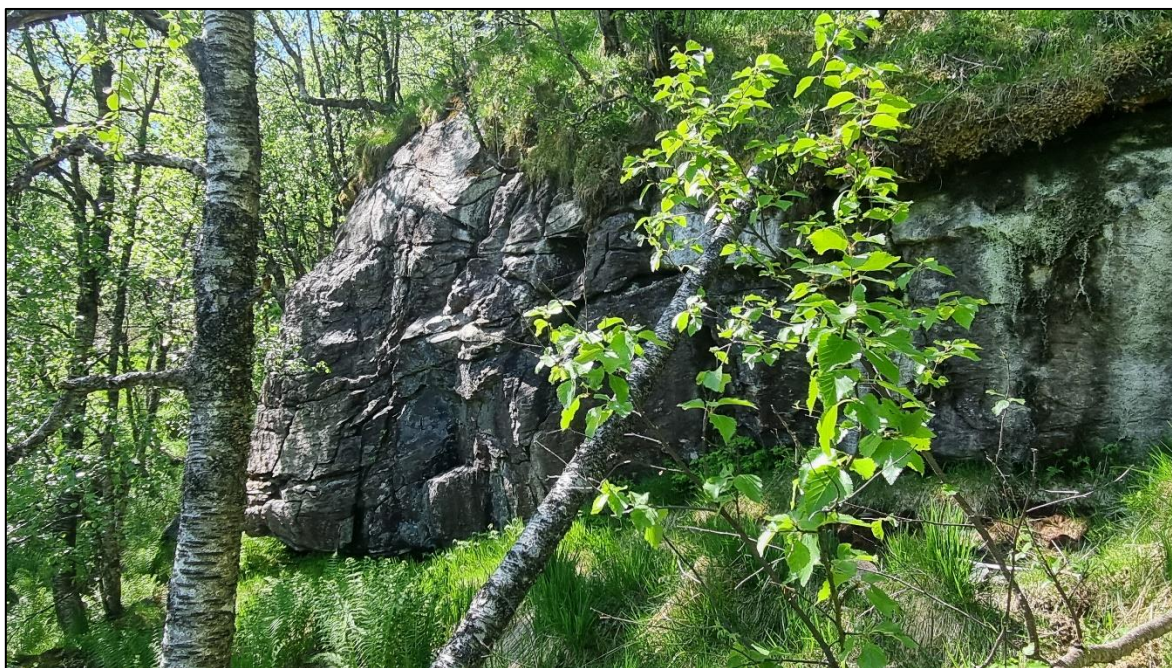
Bergpartier med helning brattere enn  $45^\circ$  er identifisert i påvirkningsområdet. Det er observert mange mindre bergskrenter i hele påvirkningsområdet. Gjennomsnittlig høyde er ca. 4 m (Figur 10) mens noen av partiene er opp mot 15 m høyde (Figur 11). Berget fremstår generelt massivt og mange steder er det i form av glatte svaberg. Det er ikke observert gjennomgående sprekkesett med potensiale for utglidning. Helt øverst i påvirkningsområdet er det en bergskrent med sprekkesett som kan utløse stein og blokker. Det er også et område i sørvest, Gråsida, der det er avløste partier i bergskrenten. Løsnestannsynligheten i disse bergpartiene er vurdert høyere enn 1/1000. For resterende bergskrenter i området er løsnestannsynligheten vurdert lavere enn 1/1000 på bakgrunn liten potensiale for utglidning/-veltning av bergblokker.

Figur 10. Eksempel på småskrenter med lav høyde ikke i skogen.

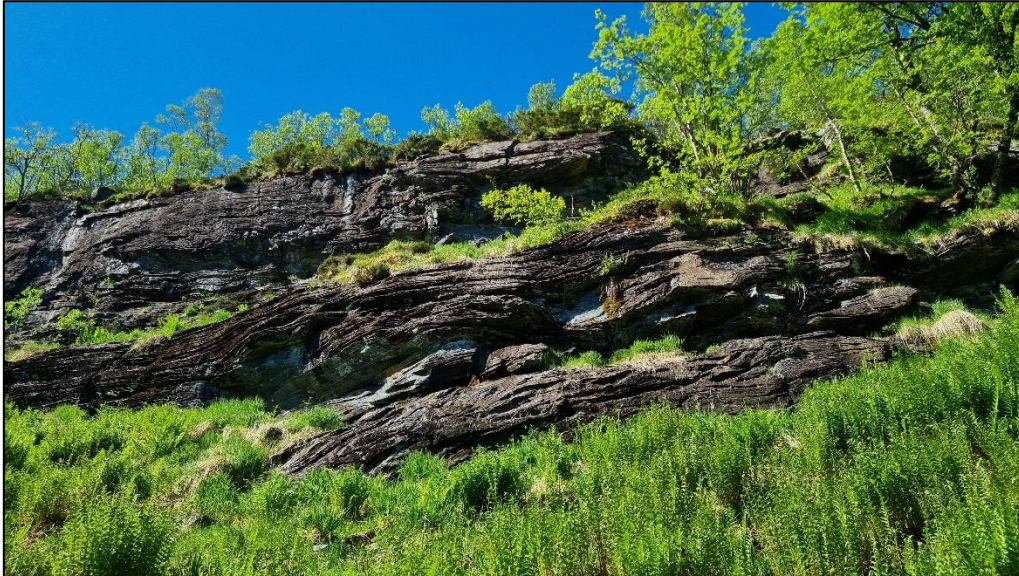
*Figur 11. Eksempel på høyere bergskrent. Tatt i øvre del av påvirkningsområdet.*

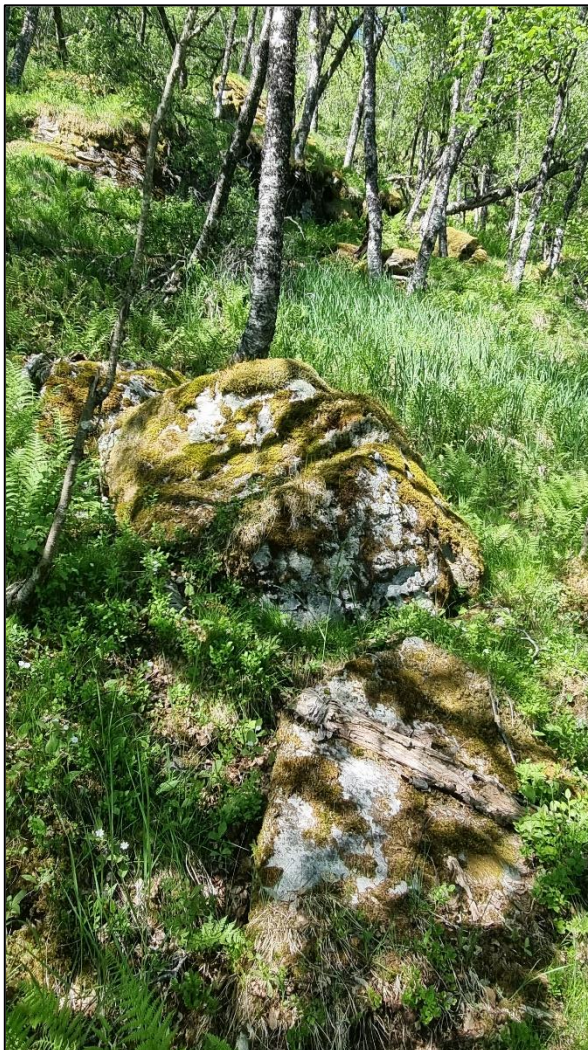
Det ble observert urmasser spredt rundt i påvirkningsområdet. Blokkene varierte fra 1-5 m<sup>3</sup> og de fremstår som at de ikke er nylig avsatt (Figur 12). Det er ikke funnet løsnestannsynligheter for blokkene og derfor vurdert at avsetningene trolig ikke er fra steinsprangaktivitet, men stammer fra siste glasiasjon. Under bergpartiene med høyere løsnestannsynlighet er det funnet blokker som trolig er steinsprang. Avsetningene er observert 5-20 m utenfor foten av bergskrentene. De aktuelle bergpartiene har god avstand til kartleggingsområdet (mer enn 10 m) og utløpsstannsynlighet for steinsprang inn i kartleggingsområdet er derfor vurdert lavere enn 1/1000.

*Figur 12. Eksempelbilder på blokker og ur-materiale som ligger i terrenget.*

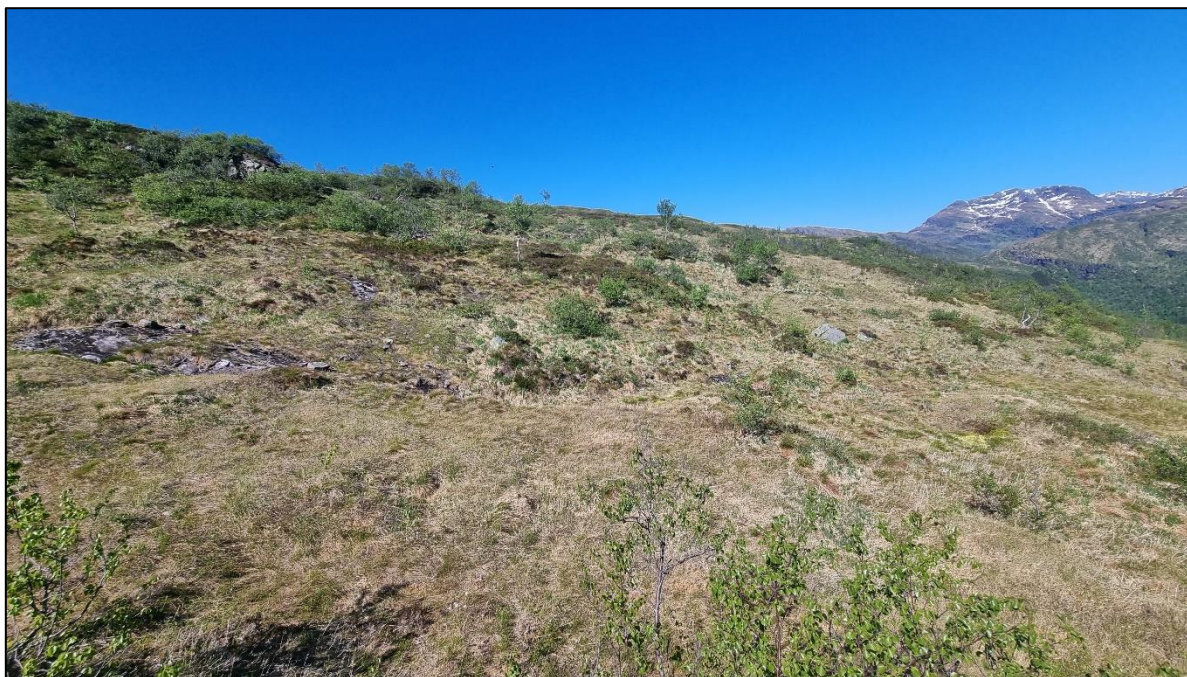
Det er historikk for sørpeskred i området og det er funnet potensielle løsneområder for sørpeskred i påvirkningsområdet. Over tregrensen er det observert områder med riktig helning og flere vannveier og vannansamlinger som kan føre til sørpeskred (Figur 14). Områdene er derimot begrenset og vil trolig ikke danne store skred med lang rekkevidde. Løsnesannsynlighet for sørpeskred er vurdert større enn 1/1000.

*Figur 14. Eksempelbilde fra området over skoggrensen hvor sørpeskred kan løsne. Våte myrområder med mange små bekkeløp.*
