| Oppdrag | Nummer og navn<br>25343 Vik, Bødalen. Skredfarevurdering for<br>deler av gbnr. 29/4, tilbygg. Bøadalsvegen 172 | Oppdragsleder<br>Kristin Lome |
| Dokument | Nummer<br>25343-01-1<br>Utført av<br>Birgit Katrine Buck-Persson | Dato<br>2025-05-02<br>Kontrollert av<br>Pål Lohne |

## Utredning av sikkerhet mot skred i bratt terreng, Vik, Bødalen, Bøadalsvegen 172.

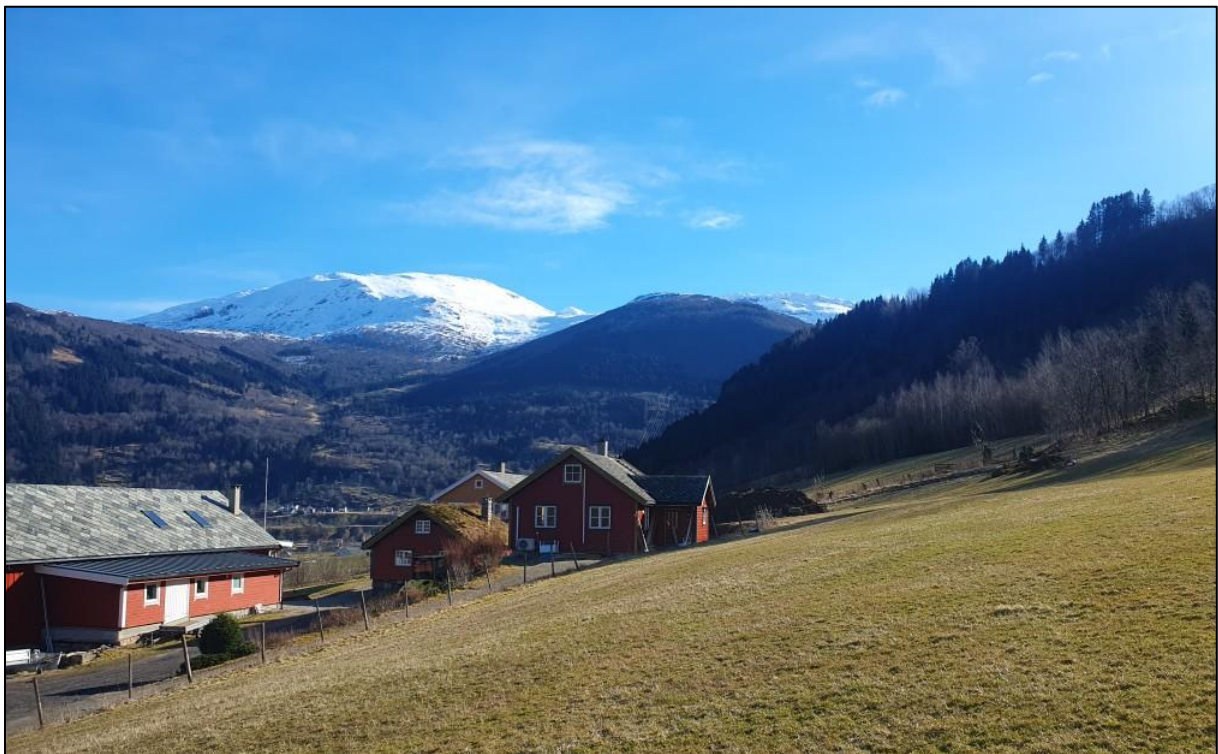
*Figur 3: Bilde sendt av oppdragsgiver. Det røde huset og nærliggende terreng utgjør kartleggingsområdet.*

| Grunnlag | Beskrivelse |
|---|---|
| Digital terrengmodell | Kartverkets nasjonale høydemodell <sup>4</sup> med oppløsning 1*1 m er tilgjengelig for området og viser at terrenget i påvirkningsområdet generelt sett er slakkere enn 20 grader, kun enkelte terrengparti er brattere enn 30 grader. Mellom 190-240 moh., i en ravine, er sideterrenget til ravinen 30 til 40 grader, og ved 350 moh. og til topps av påvirkningsområdet er det flere brattskrenter med terrenghelning over 45 grader. De fleste med egenhøyde mellom 10-15 m. Ca. ved 500 moh. er det et mer sammenhengende brattere parti. Påvirkningsområdet er nokså snevert som følge av ravinert terreng og ryggformasjoner som styrer avrenningen. Tilsendte bilder fra oppdragsgiver er gitt i Figur 3 og Figur 4. |

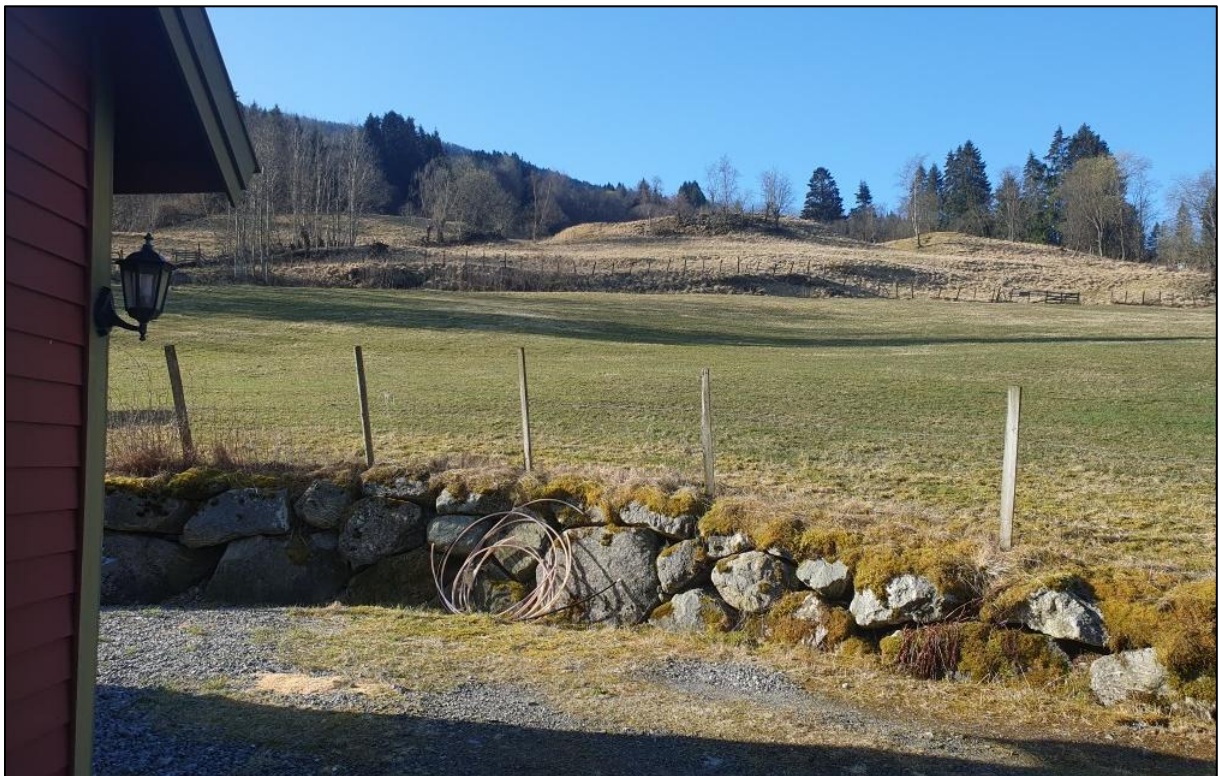
*Figur 4: Bilde sendt av oppdragsgiver. Bilde ser mot sør, opp skråningen.*
