| Oppdrag | Nummer og navn<br>25132 Oslo, Vestre Aker - Skredfarevurdering for gbnr. 33/1687, bruksendring av enebolig. Dagaliveien 26C. | Oppdragsleder<br>Nils Arne K. Walberg |
| Dokument | Nummer<br>25132-01-1<br>Utført av<br>Nils Arne K. Walberg | Dato<br>2025-01-24<br>Kontrollert av<br>Pål Lohne |

## Utredning av sikkerhet mot skred i bratt terreng

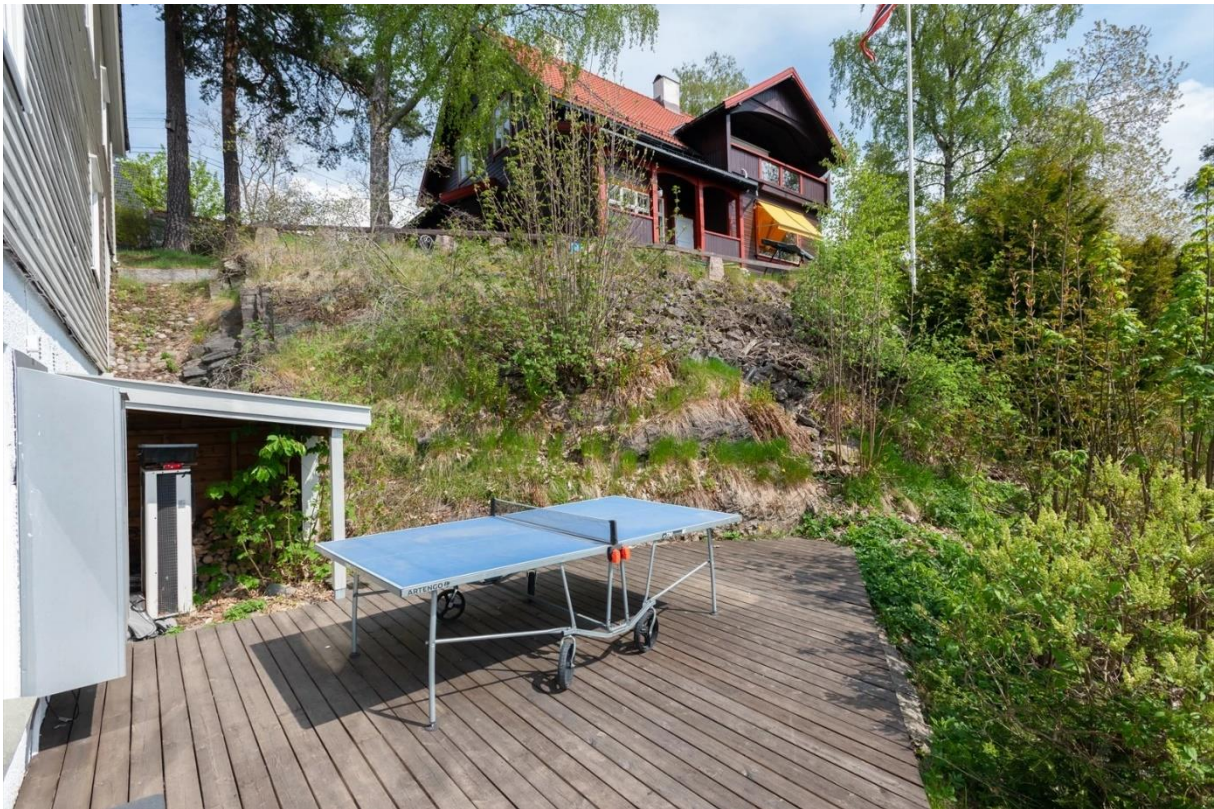
*Figur 2: Skråning / fylling opp mot Dagalivegen 26B. Bildedato er ukjent. Tilsendt fra oppdragsgiver.*

| Skredtype | Vurdering | Oppfyller S1-krav |
|---|---|---|
| Jordskred | <p>- Det er ikke naturlige, sammenhengende skråninger ovenfor tomten, og område har generelt tynt løsmassedekke eller består av fyllinger, som f.eks. opp mot nr. 26B (Figur 2).</p> <p>- Det er ingen spor etter tidligere jordskred i området.</p> <p>- Mindre utglidninger ned mot Hovinbekken kan ikke utelukkes, men løsmassedekket er tynt og avstanden fra toppen av skråningen ca. 10 meter på det minste.</p> <p>Vi vurderer at den årlige nominelle sannsynligheten for jordskred er mindre enn 1/100.</p> | Ja |

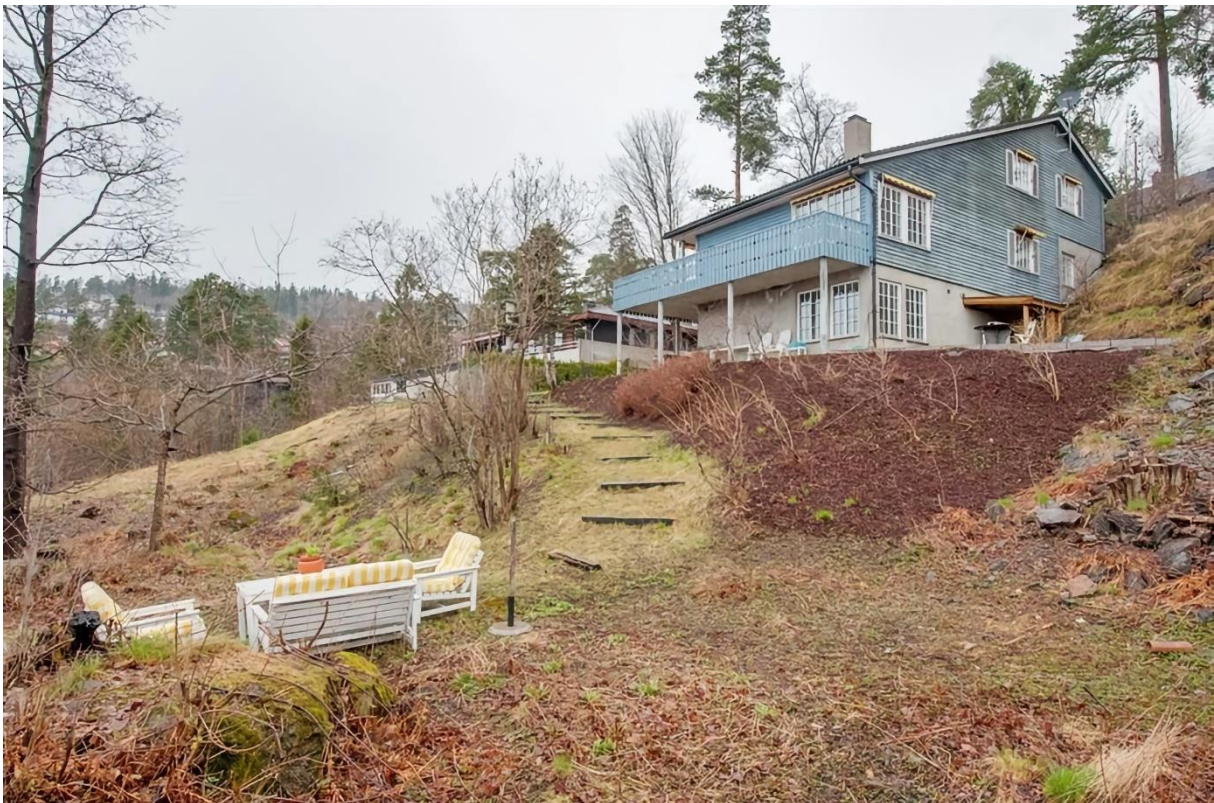
*Figur 3: Oversiktsbilde av tomten. Bildedato er ukjent. Tilsendt fra oppdragsgiver.*
