Dato: 06.01.2020  
Dokumentnr: 114323n1  
Prosjekt: 112796  
Utarbeidet av: Anders Bentsen  
Kontrollert av: Geir Solheim

## **Sandefjord. Briggveien 12 B Områdestabilitet og faregradsklassifisering**

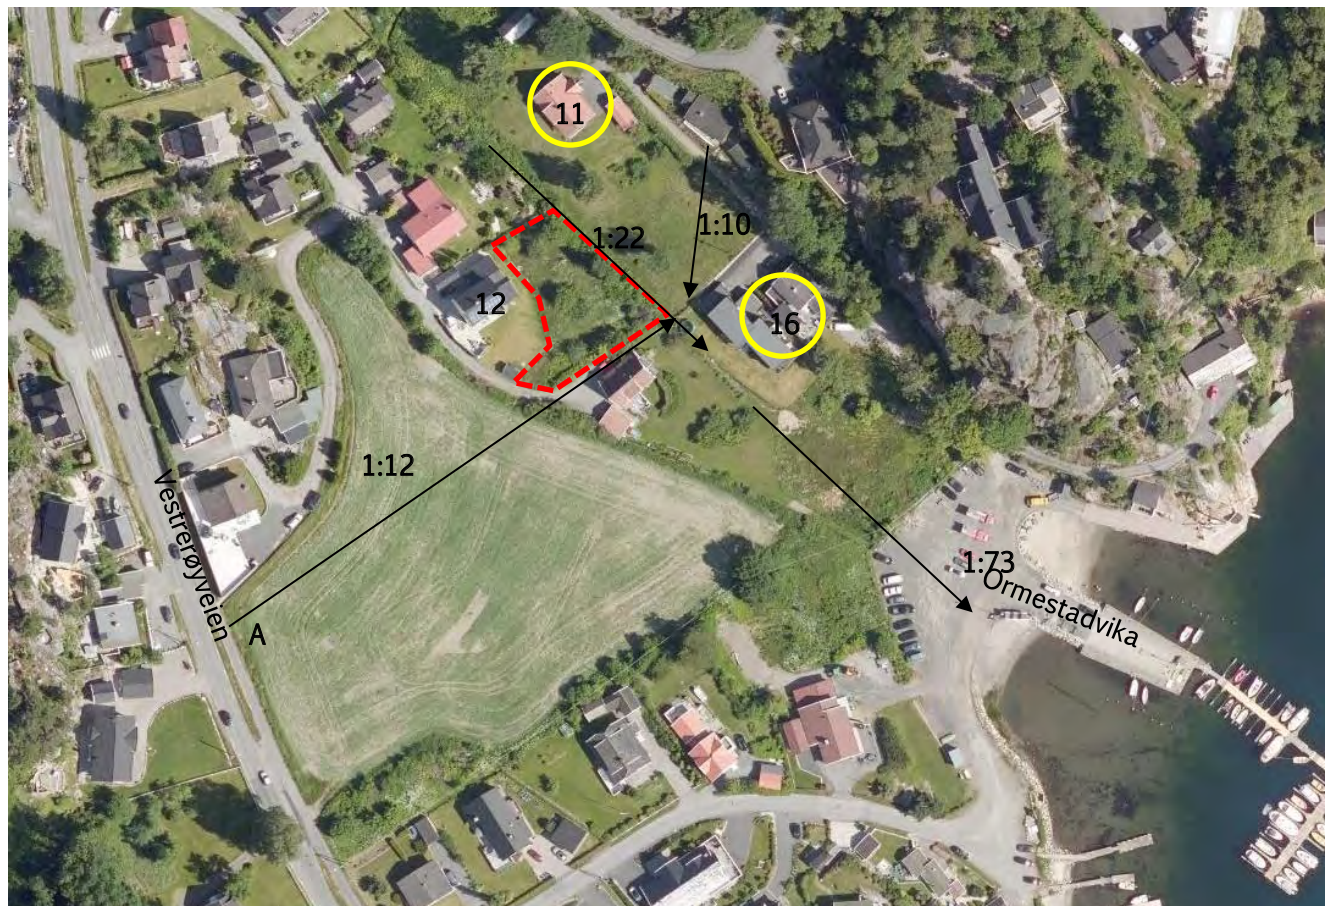
Figur 1: Flyfoto fra [www.hoydedata.no](http://www.hoydedata.no) viser planområdet omtrentlig markert i rødt. Tidligere utførte grunnundersøkelser (gult).

Anders Tanum planlegger å bygge ny enebolig i Briggveien 12 B i Sandefjord kommune. Den aktuelle eiendommen har gnr/bnr 114/232. GrunnTeknikk AS er engasjert for å utføre grunnundersøkelser og geoteknisk bistand. Flyfoto av området med aktuell tomt, omtrentlig markert i rødt, er vist på figuren nedenfor.

GrunnTeknikk har tidligere utført grunnundersøkelser på nabotomtene i Vikaveien 11 og Skuteveien 16 markert i gult på figur 1 i kapittel 1.

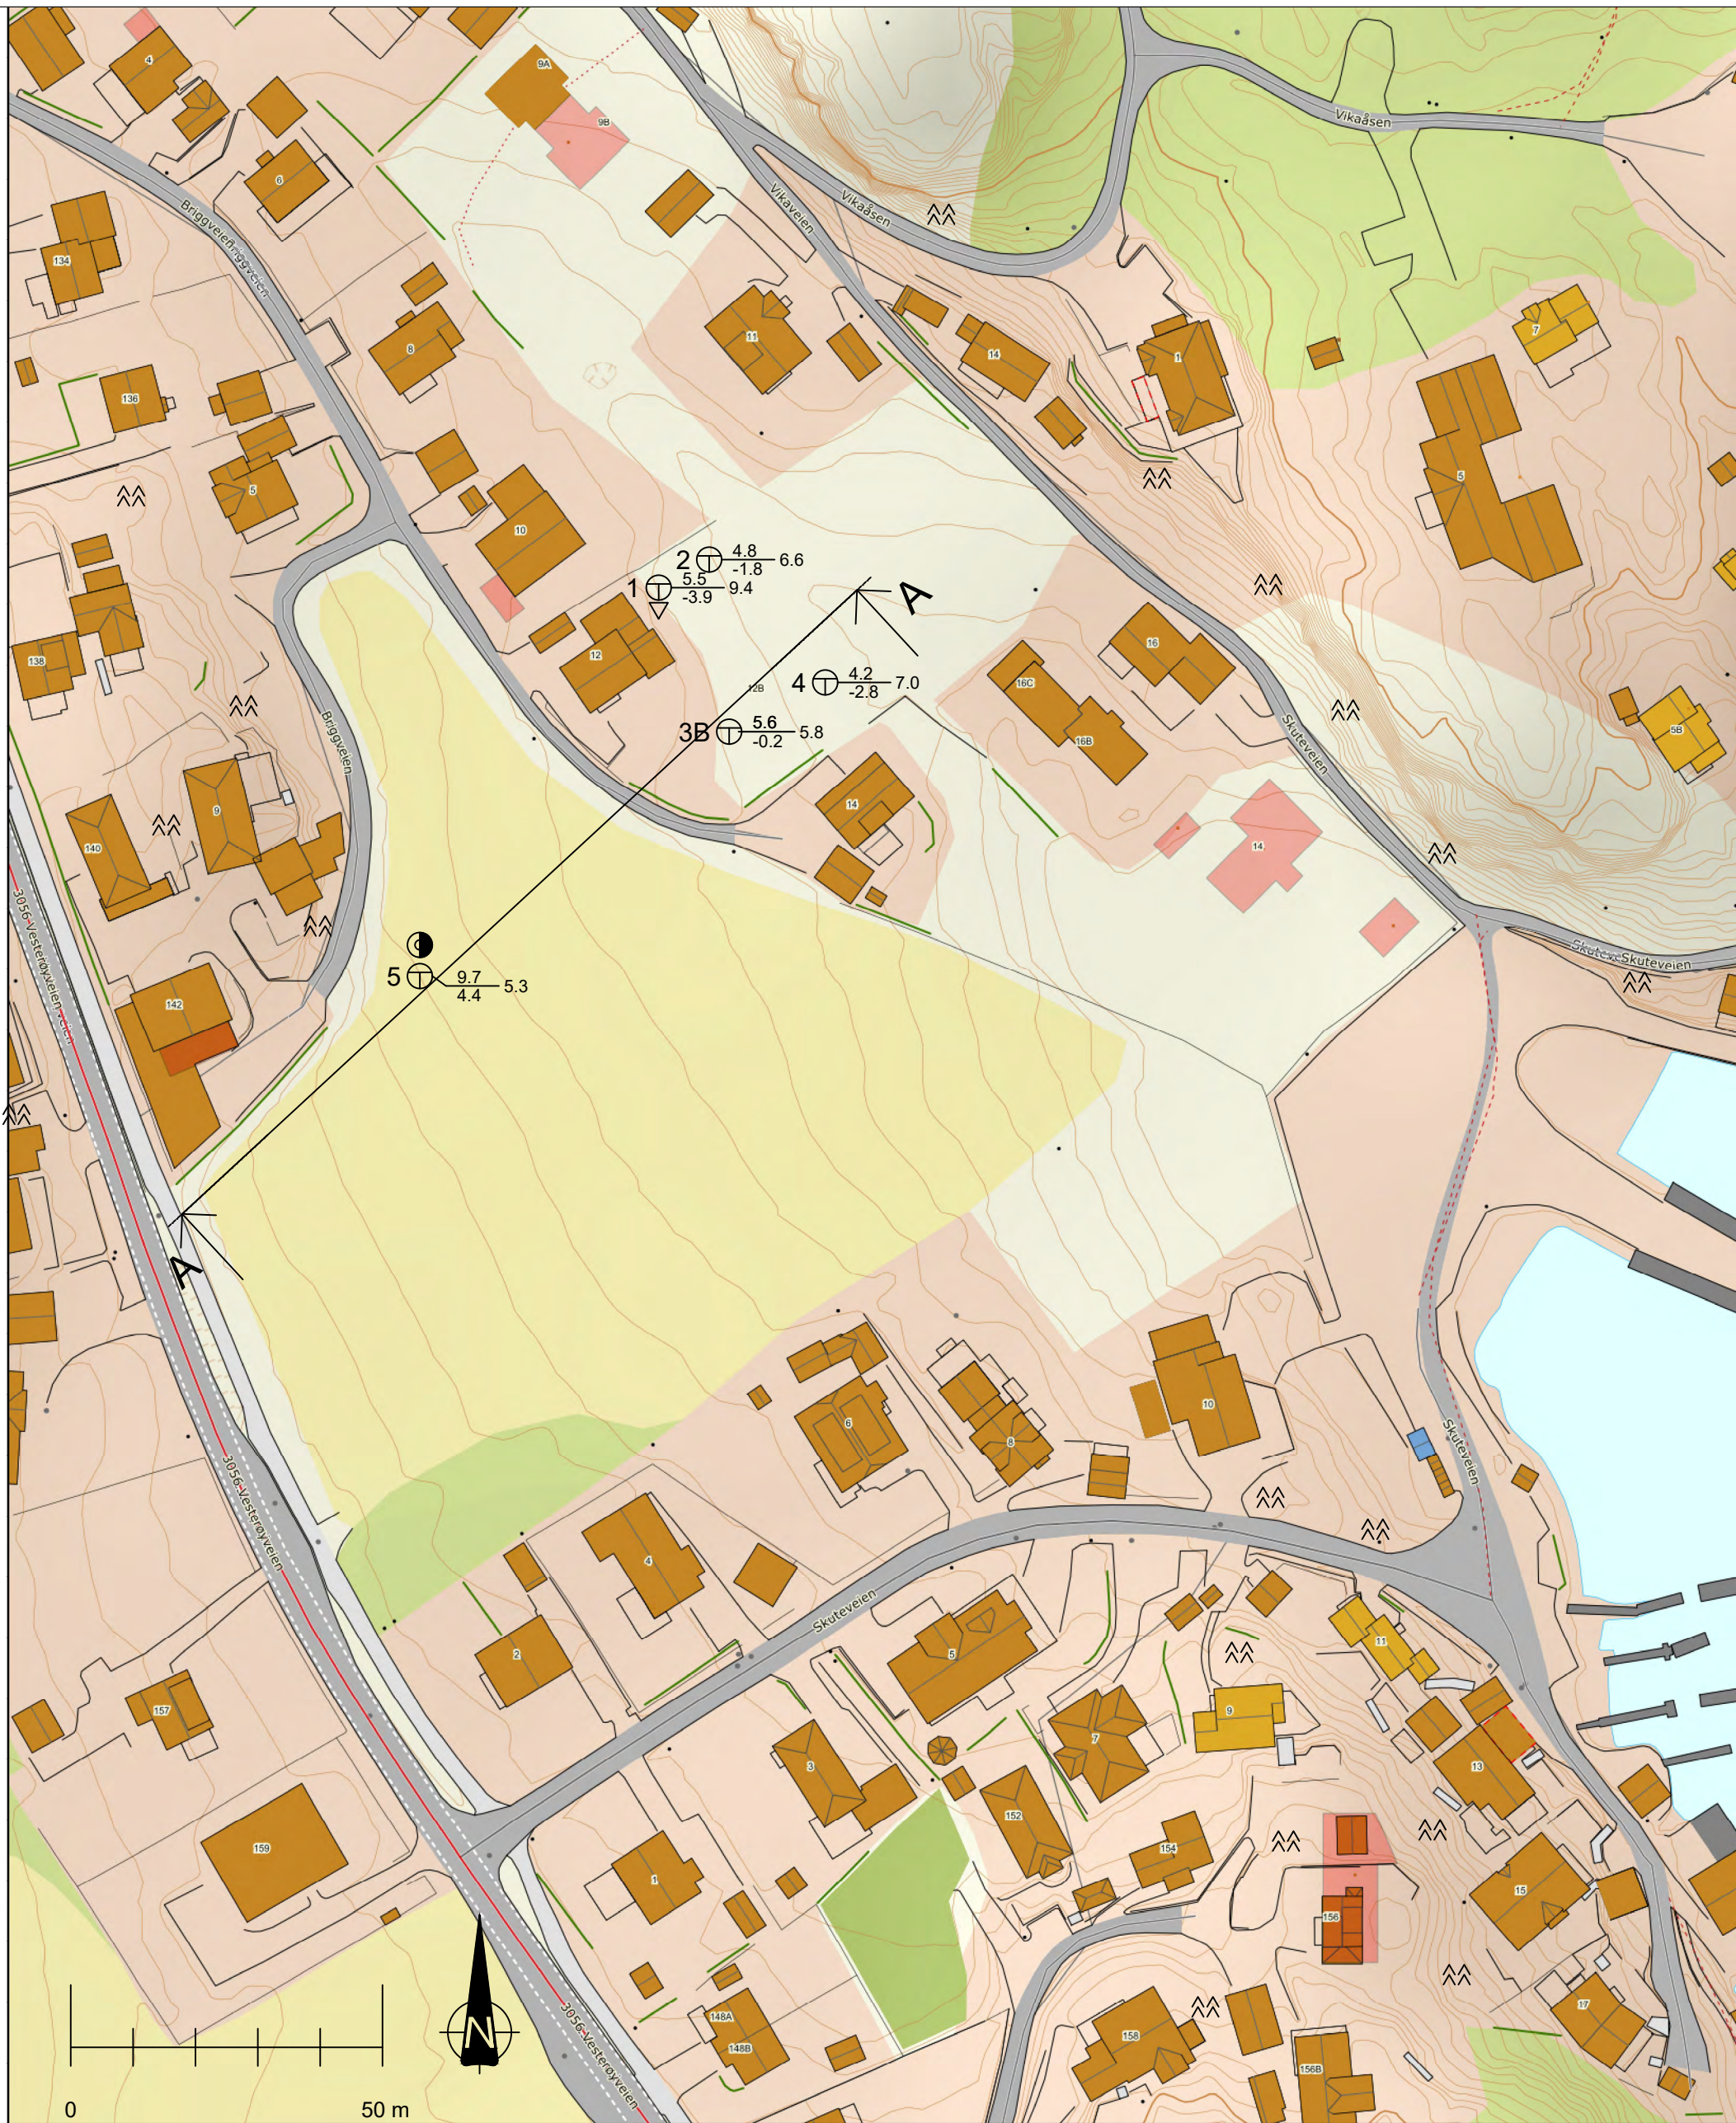
Rev.	Beskrivelse	Dato	Tegn.	Kontr.
	<b>Anders Tanum</b>	Dato	Tegn.	Kontr.
	<b>Sandefjord. Briggveien 12 B</b>	06.01.20	AB	GES
	<b>Borplan m. profil A</b>	Målestokk	Originalformat	
		1 : 1000	A3	
		Status	Tegning i rapport	
		Tegningsnummer	114323-1	Rev. 1

Borplan med plassering av utførte boringer er vist på tegning nr. 114323 -1.
