Kvikkleirekartlegging Valldal

Geoteknisk vurderingsrapport

DOKUMENTKODE: 10258791-RIG-RAP-002

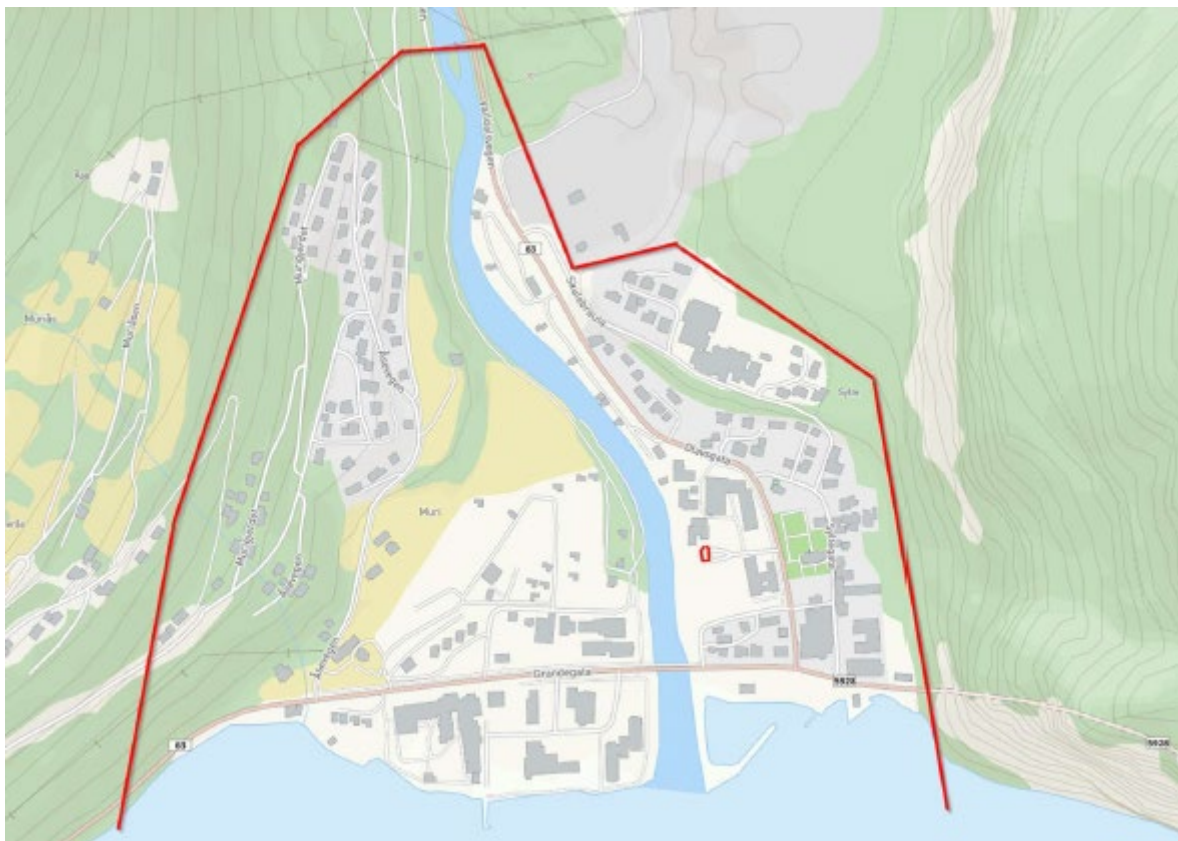
Figur 1-1 Kartleggingsområde Valldal

Multiconsult Norge AS har på oppdrag for Fjord kommune foretatt vurderinger for områdeskredfare i Valldal. Foreliggende rapport presenterer vurdering av områdestabilitet etter NVEs veileder nr.1/2019 Tabell 3.1 [1] frem til punkt 7 i prosedyre for utredning av områdeskredfare. Kartleggingsområdet dekker et areal på omtrent 1 km², se Figur 1-1.

Vurdering av områdestabilitet gjelder kun innenfor kartleggingsområde.
