| Oppdrag | Nummer og navn<br>25256 Bergen, Trengereid -<br>Skredfarevurdering for gbnr. 270/10,<br>tilbygg. Søre Skulstad 137 | Oppdragsleder<br>Espen Eidsvåg |
| Dokument | Nummer<br>25256-01-1<br>Utført av<br>Espen Eidsvåg | Dato<br>2025-03-28<br>Kontrollert av<br>Birgit Katrine Buck-Persson |

## Utredning av sikkerhet mot skred i bratt terreng – Tilbygg S1 Søre Skulstad 137

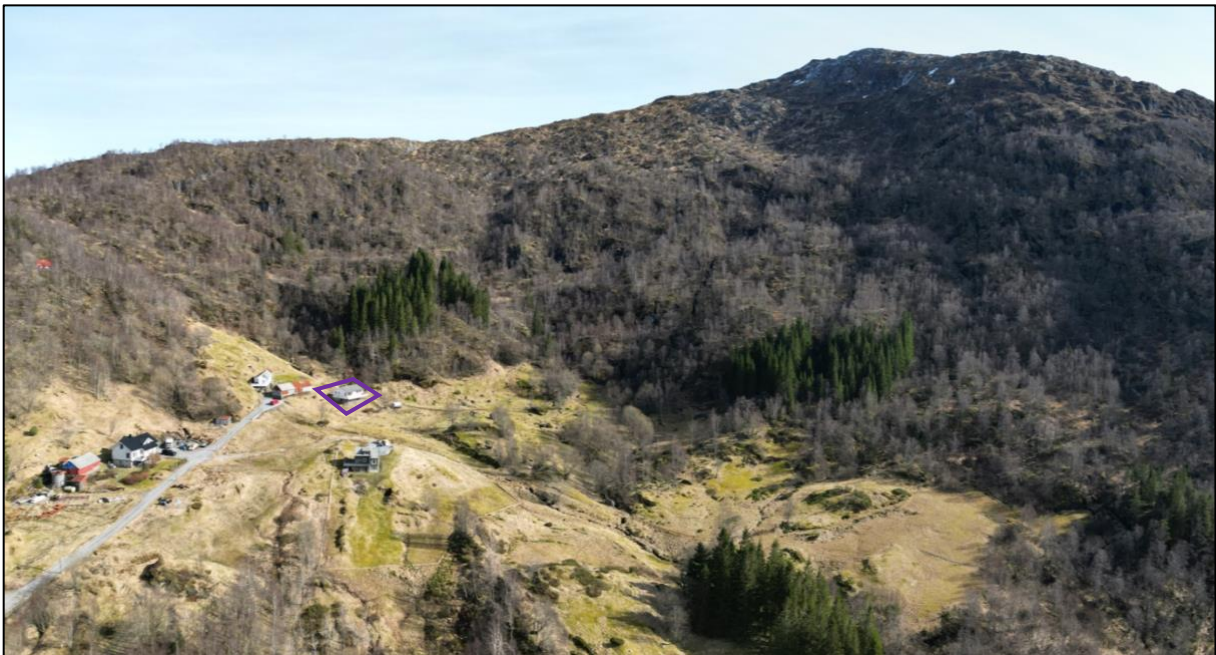
*Figur 2: Oversiktsbilde fra drone av det kartlagte området (lilla omriss), sett mot øst.*

Det kartlagte området (tomten) ligger på om lag 320 moh. innerst på Søre Skulstad (Figur 1, Figur 2 og Figur 3). Påvirkningsområdet omfatter skråningene nordøst, øst og sørøst for tomten. Grunnlag som er benyttet er beskrevet i det følgende.

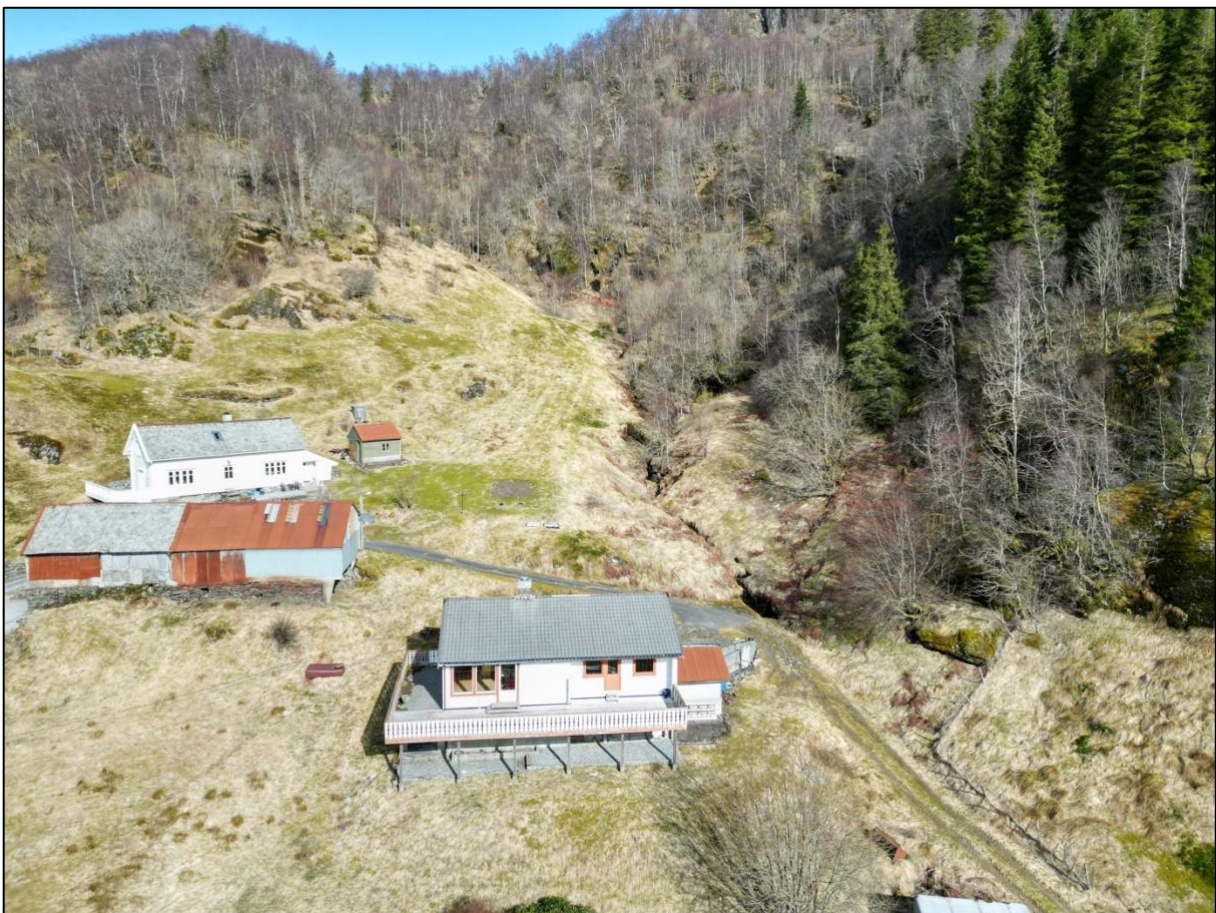
*Figur 3: Dronebilde sett mot nord. Huset med planlagt tilbygg er sentralt, nede i bildet.*

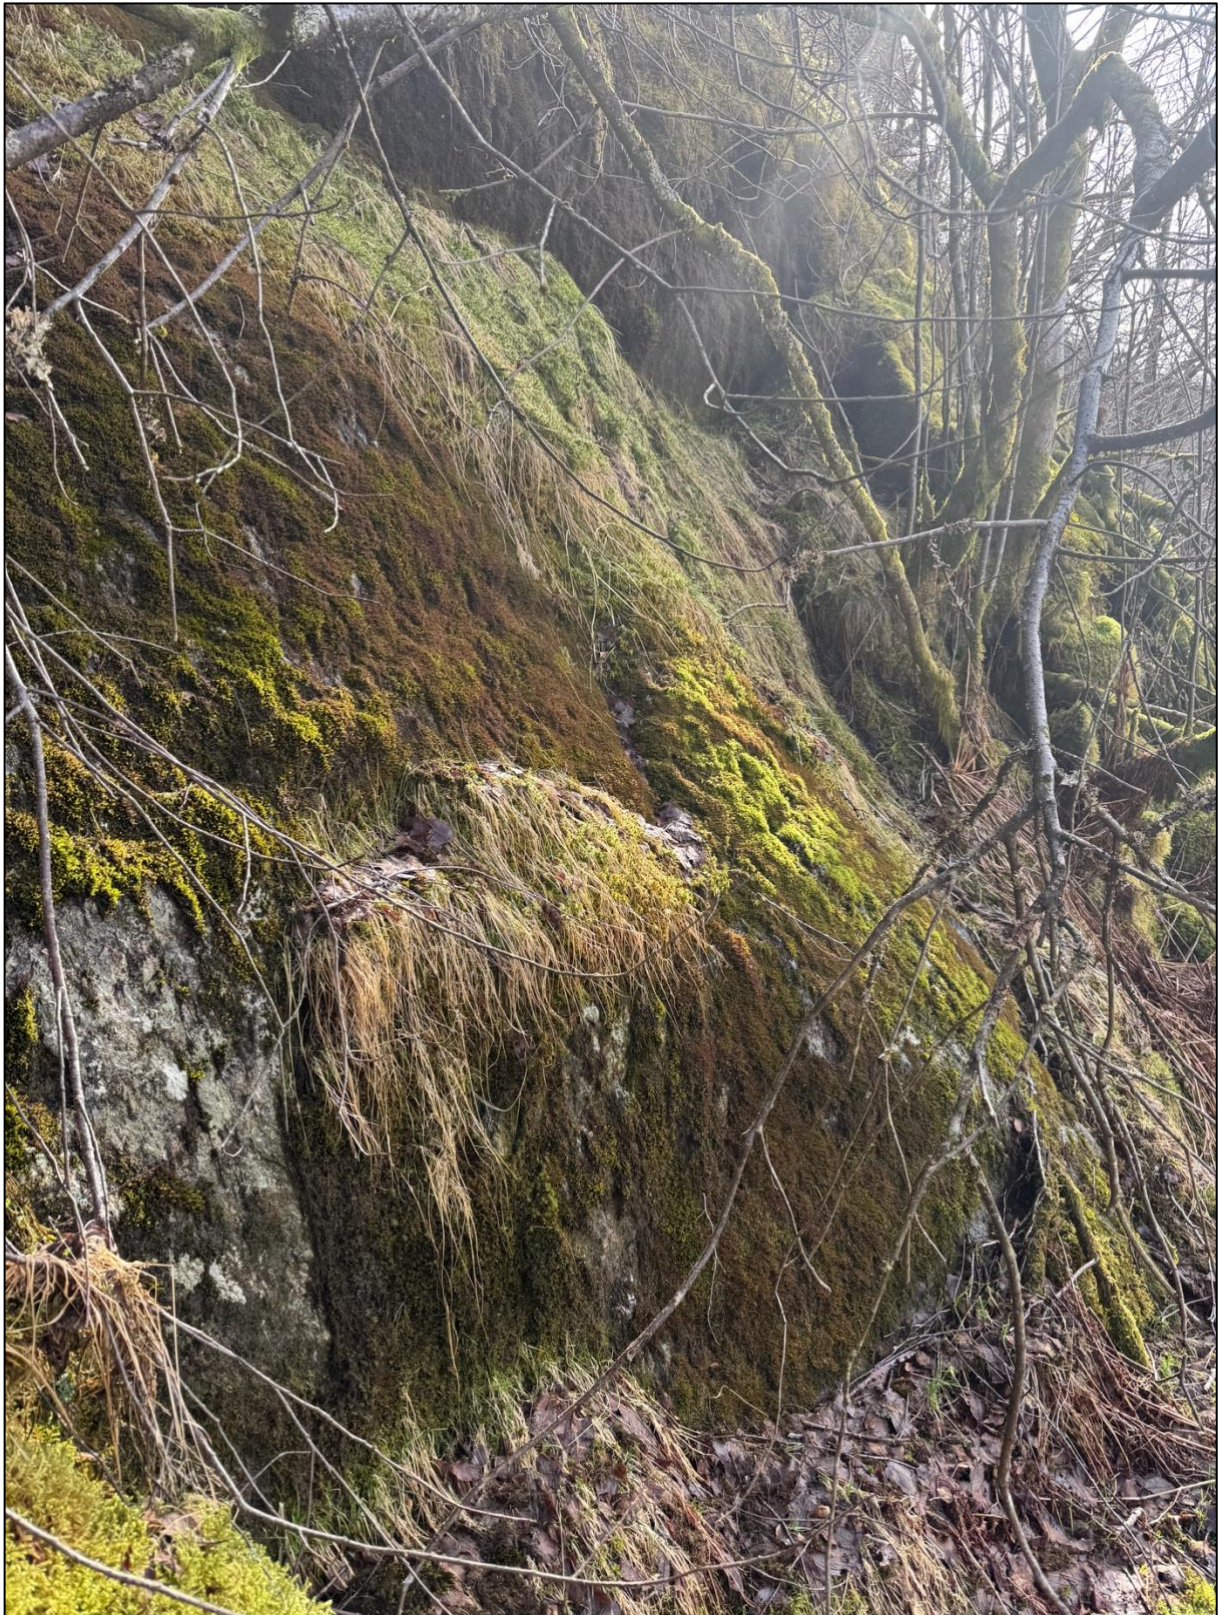
*Figur 4: Berggrunnen i skrenten øst for tomten er massiv, med lite oppsprekking.*

| Skredtype | Vurdering | Oppfyller S1-krav |
|---|---|---|
| Steinsprang | <p>Det finnes løснеområder i påvirkningsområdet:</p> <ul style="list-style-type: none"> <li>- Bergskrenten rett øst for tomten er undersøkt i felt. Her er berget massivt med få sprekkeavgrensede blokker. Vi vurderer at årlig løsnesannsynlighet for steinsprang fra denne skrenten er mindre enn 1/100.</li> <li>- Øvrige skrenter i påvirkningsområdet er ikke undersøkt i detalj, selv om dronebilder tyder på at disse også er ganske massive. Vi vurderer at årlig løsnesannsynlighet for disse skrentene trolig også er mindre enn 1/100, men at det er en viss usikkerhet knyttet til dette. I lys av denne usikkerheten har vi utført modelleringer av utløp for steinsprang.</li> <li>- Modelleringer er utført i Rockyfor3D (Dorren, 2024). Den nevnte terrengmodellen fra nasjonal høydemodell er benyttet, men oppløsningen er omregnet til 2 m. Det er benyttet et fast antall (fix) på 100 simuleringer per løsnecelle. Det er ikke benyttet ekstra initiell fallhøyde eller variasjon i blokkvolum. Vi har brukt såkalt «rapid automatic simulation» med middels ruhet i terrenget. Bergets tetthet er satt til 2700 kg/m<sup>3</sup> Det er</li> </ul> | Ja |
