**Skredfarevurdering for  
høgdebasseng ved  
Marifjøra, Luster  
kommune**

Sunnfjord Geo Center

| 2024-08-277A | SF-H30-M01-02 | 01r | Skredfarevurdering for høgdebasseng ved Marifjøra, Luster kommune |

Det er planar om å setje opp eit høgdebasseng. Skredfarevurderinga er gjort for tiltak i tryggleiksklasse S1 og S2.

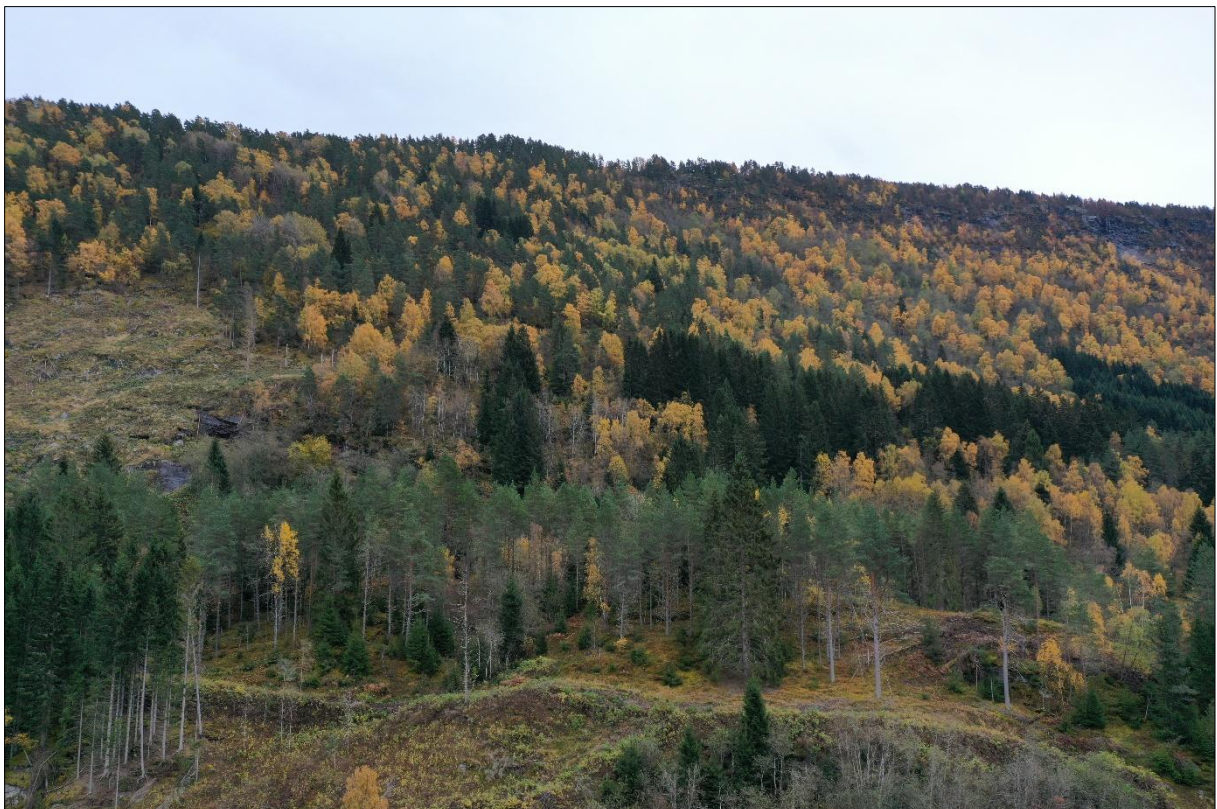
Figur 3: Oversiktsbilete av påverknadsområdet og fjellsida ovanfor. Bilete er tatt mot søraust.

Synfaringa viser at skråninga rett søraust for kartlagt område er kledd hovudsakleg av tynn lauvskog, og fjellsida ovanfor er kledd av blandingsskog av lauv- og bartre (Figur 3).

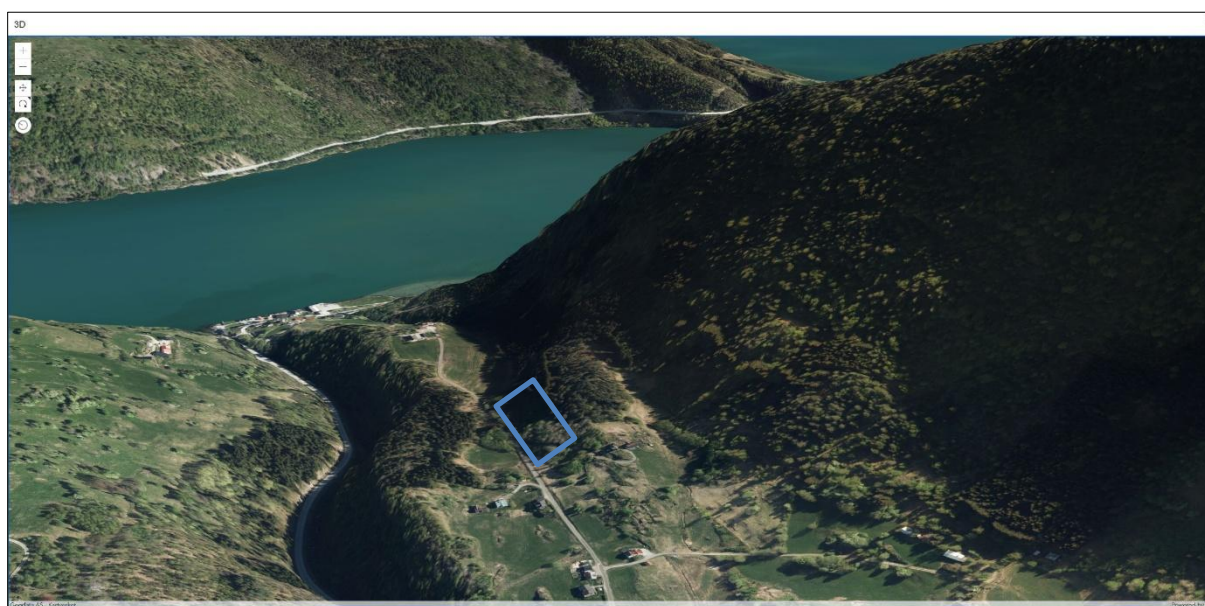
Figur 5: 3-D framstilling frå flyfoto av kartlagd område (innafor blått omriss) og påverknadsområdet. Biletet viser mot aust. Kjelde norgebilder.no

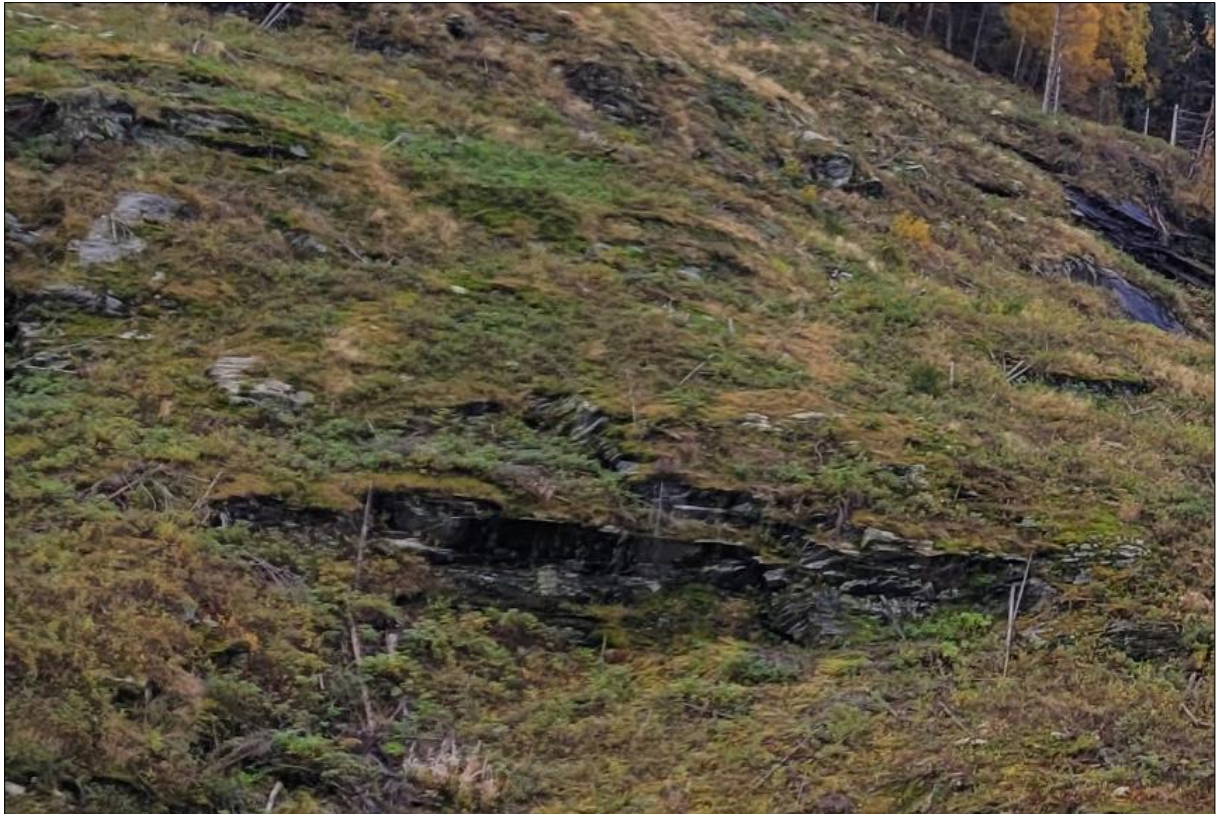
Figur 7: Fjell i dagen av fyllitt. Foliajonsplana har skarpt fall mot aust/nordaust, og bergarten er skifrig med høg sprekkdanning langs foliasjonsplana. Infopunkt 4.

Under synfaringa vart det observert fjell i dagen som små fjellhamrar og fjellskråningar i påverknadsområdet. Det vart observert både fyllitt og gneis. Foliasjonsplana i fyllitten har eit skarp fall mot aust/nordaust og hovudsprekkeplan langs foliasjonsplana (Figur 7), med sprekkavstand generelt mindre enn 10 cm. Fyllitt er ein skifrig bergart med gode kløveigenskapar langs foliasjonsplana, og forvitrar difor lett.

Det er ingen aktsemd for steinsprang på aktsemdkarta til NVE i kartlagt område eller påverknadsområdet. Dette er grunna at oppløysinga i aktsemdkarta er for grov til å plukke opp den vesle skråninga rett søraust for kartlagt område. Synfaringa viser at berggrunnen består av skifrig fyllitt som har høg sprekkegrad i foliasjonsplana. Foliasjonsplana hallar mot aust/nord aust som er bra for totalstabiliteten i fjellet, men den høge sprekkgrada kan føre til små utrasingar. Hovudsprekkeplanet føl foliasjonsplana og sprekkavstand er hovudsakleg mindre enn 10 cm.

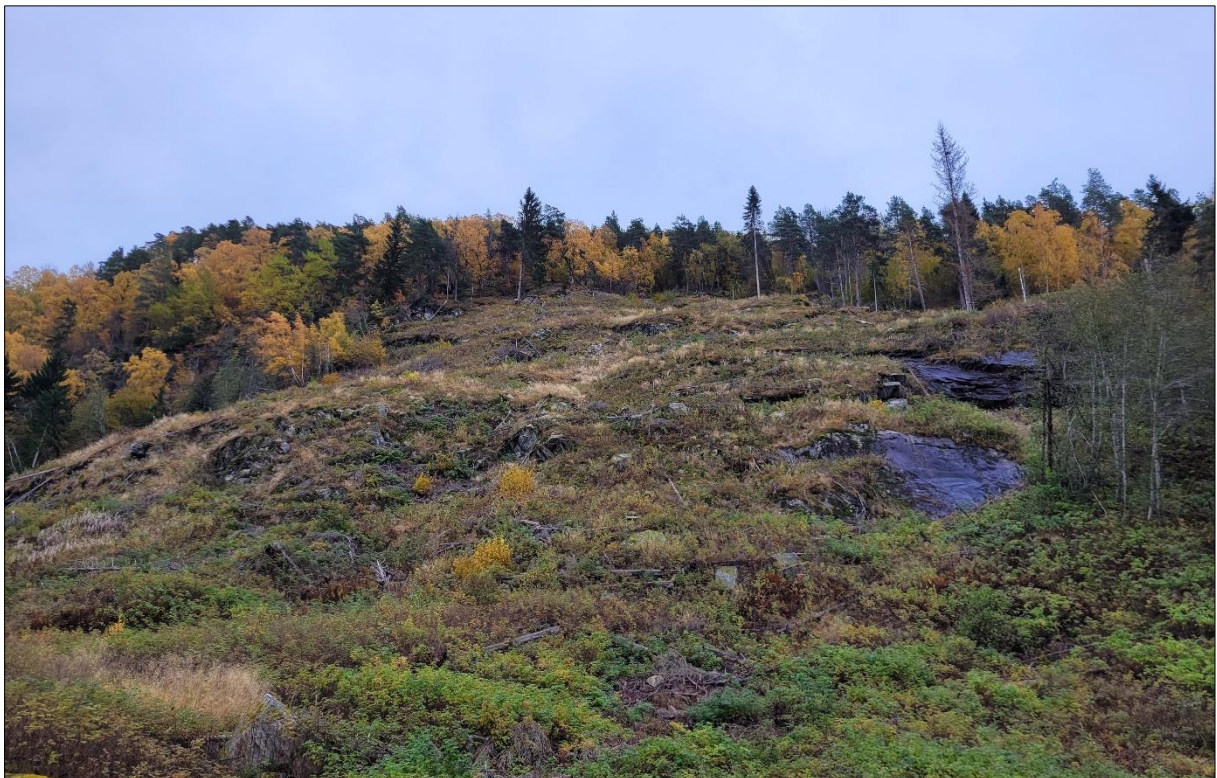
Figur 8: Fjell i dagen av gneis i fjellsida ovanfor påverknadsområdet. Eksfoliasjon (avskaling) dannar små flakstrukturar langs eksponerte foliasjonsplan, men fjellet er vurdert som hovudsakleg massivt. Lausmassane i fjellsida består av eit tynt dekke av morenemateriale. Infopunkt 4.

Det er eksfoliasjon (avskaling) langs eksponerte foliasjonsplan i gneisen i øvre del av påverknadsområdet, men fjellet er vurdert som hovudsakleg massivt (Figur 8).

Synfaringa stadfestar at lausmassane hovudsakleg består av eit tynt lag av morenemateriale, og det er fleire område i skråninga med synleg fjell (Figur 8). I dei brattaste partia i fjellskråninga rett søraust for kartlagt område er det eit tynt dekke av organisk materiale (mose) over fast fjell (Figur 11). Lausmassedekket i kartlagt område og påverknadsområdet er hovudsakleg mindre enn 0,5 meter tjukt. Skogen i skråningar over 30° viser teikn til jordsig, men det er elles ikkje observert spor etter skredhendingar i kartlagt område, påverknadsområdet eller fjellsida ovanfor.

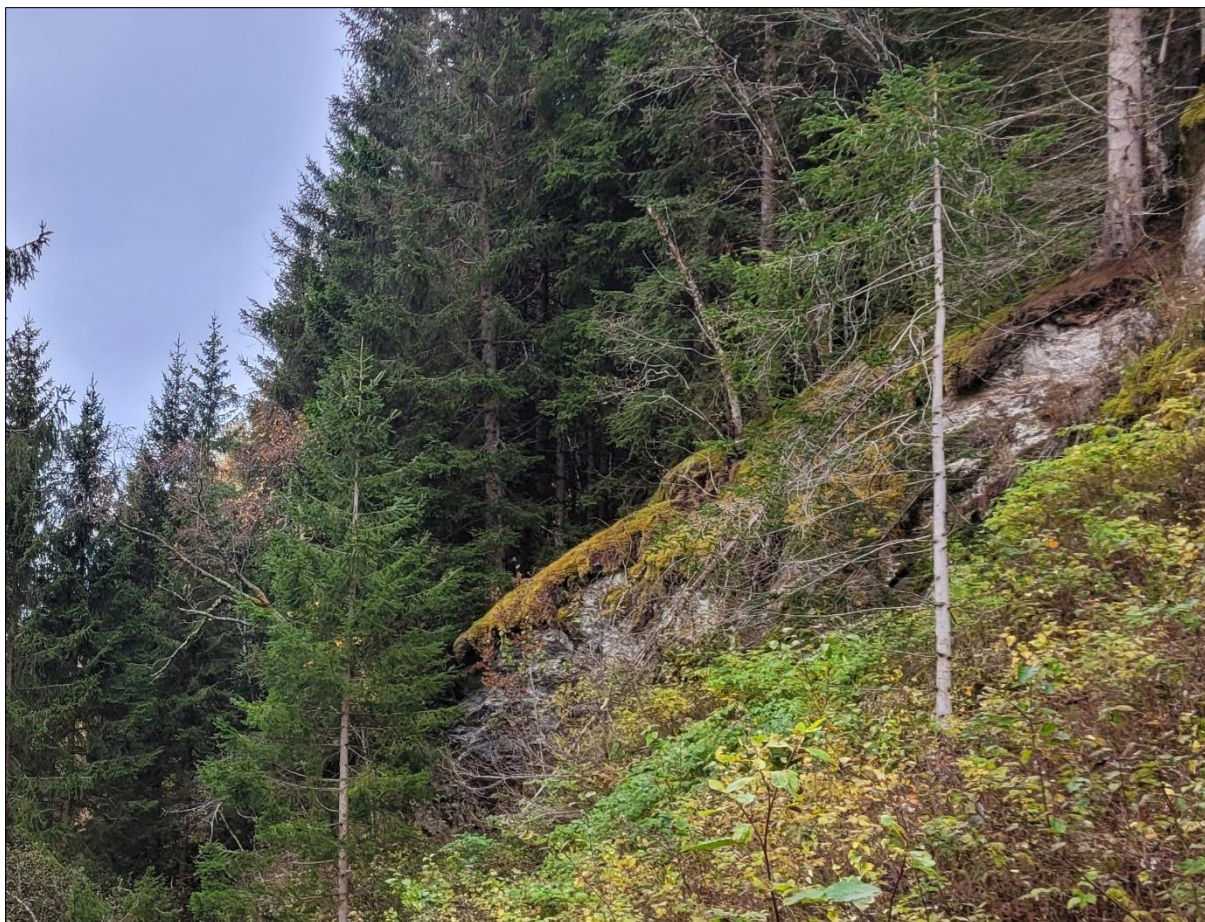
Figur 9: Fjell i dagen i skråninga, aust for kartlagt område. Fjellet viser teikn til deformasjon, tolka å vere grunna kompresjonssona mellom fyllitten og gneisen. Infopunkt 3.

Fjellskråninga som føl søraustleg avgrensing av kartlagt område er hovudsakleg dekt av eit tynt dekke av organisk materiale, men det er blottlagt fjell rett aust for kartleggingsområdet (infopunkt 3). Fjellet viser her teikn til deformasjon, tolka å vere grunna kompresjonssona mellom fyllitten og gneisen (Figur 9).

Fjellskråninga langs søraustleg avgrensing av kartlagt område er hovudsakleg dekt av eit tynt dekke av organisk materiale, men det er observert deformasjon i blottlagt fjell aust for kartlagt område, tolka å vere grunna kompresjonssona mellom fyllitten og gneisen. Dette kan gje stadvis soner med høgare grad av oppknusing. Den korte sprekkavstanden og potensielle oppknusingssoner i fjellskråninga vil føre til auka grad av forvitring, og det er vurdert at det er høgt sannsyn for små utrasingar. Dette vil hovudsakleg vere små flak eller steinar utan skadepotensiale. Sannsynet for utrasingar store nok for skadepotensiale er vurdert som lågt, men høgare enn 1/1000 per år.

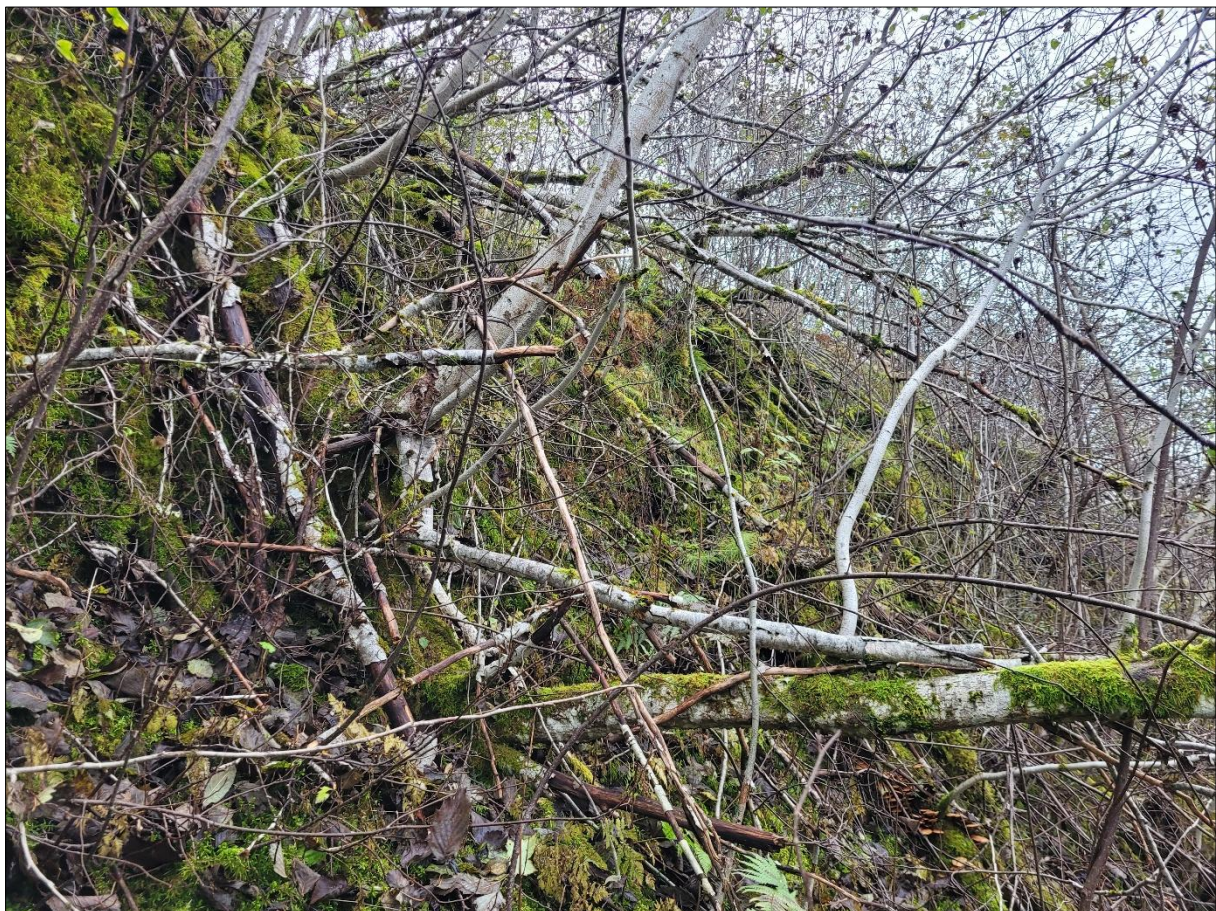
Figur 11: Lausmassane i skråninga rett sørvest for kartlagt område ligg i relativt bratt terreng og består hovudsakleg av organisk materiale (mose). Trea i skråninga viser teikn til jordsig. Infopunkt 2.

Synfaringa viser at skråninga langs søraustleg avgrensing av kartlagt område består av eit tynt dekke av organisk materiale over fast fjell. Trea i skråninga viser teikn til rotvelte og jordsig, og lausmassane er vurdert som ustabile. Det er vurdert at ekstremnedbør kan føre til lokale utglidingar og små jordskred i skråninga. Forvitring og erosjon i fjellet kan og føre til små steinsprang som tar med seg det tynne lausmassedekket. Det er vurdert at losnesannsynet for jordskred er høgare enn 1/100 per år i skråninga.

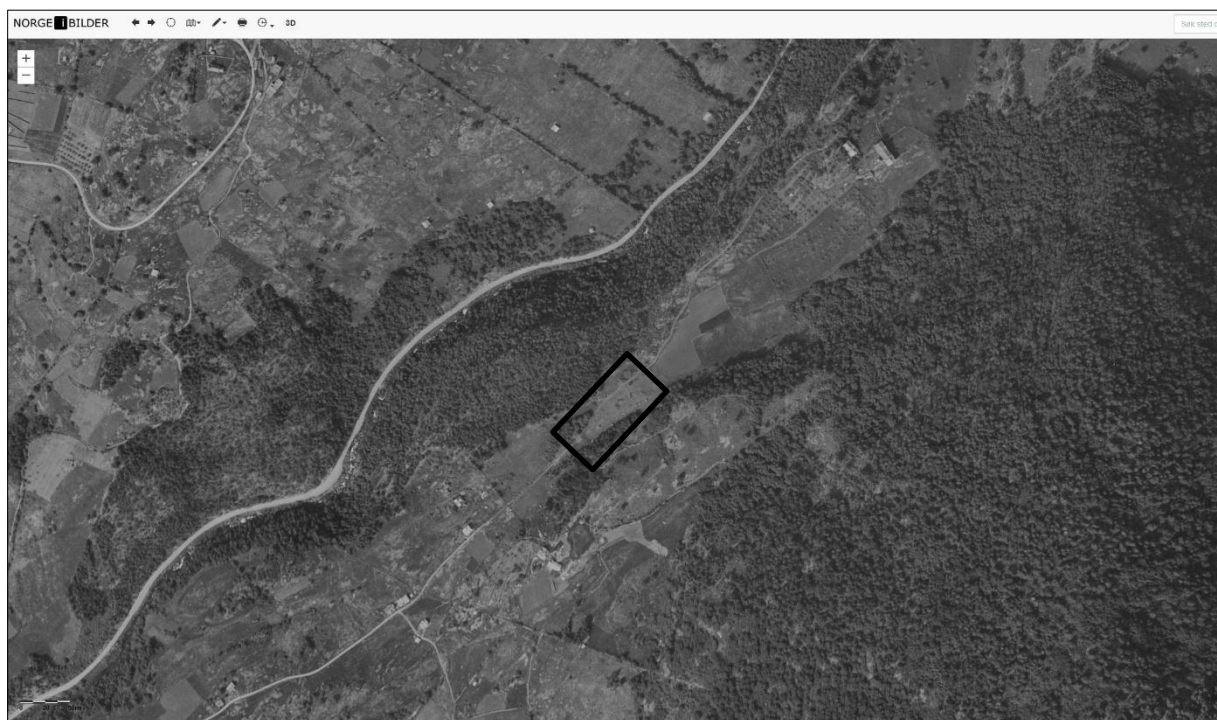
Figur 16: Flyfoto frå 1964-65 viser at det var noko mindre vegetasjon på den tida. Kartlagt område er innafor svart rektangel. Vertikalfoto: norgebilder.no

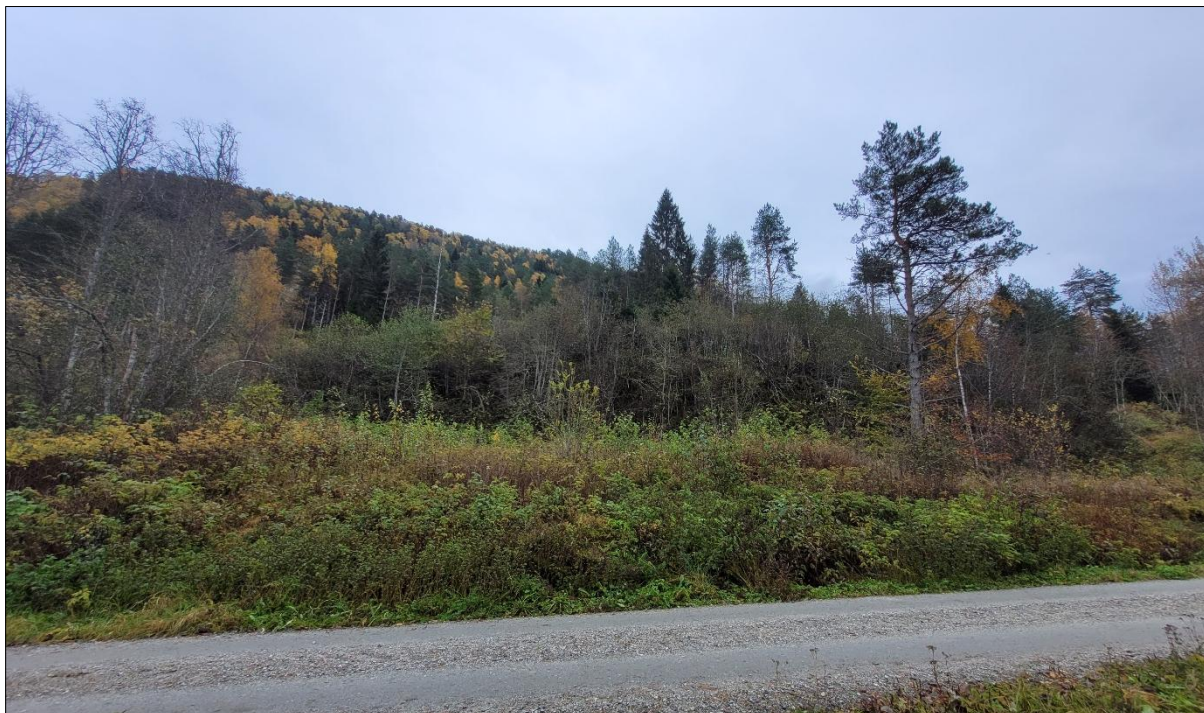
Figur 22: Bilete tatt frå vegen Sviggaplassane mot kartlagt område og påverknadsområdet viser at skråninga langs søraustleg avgrensing av kartlagt område. Bilete er tatt mot søraust.
