## HYDROLOGISK RAPPORT

Reguleringsplan E16 Slæn-Haugsvik

108417-RAP-001-V02

I forbindelse med utarbeidelse av reguleringsplan for E16 Slæn-Haugsvik i Voss kommune er EFLA engasjert i dimensjonering av stikkrenner langs strekningen. I tillegg skal flomsituasjon for Giljarhuselv, som ligger utenfor grense for reguleringsplan, vurderes.

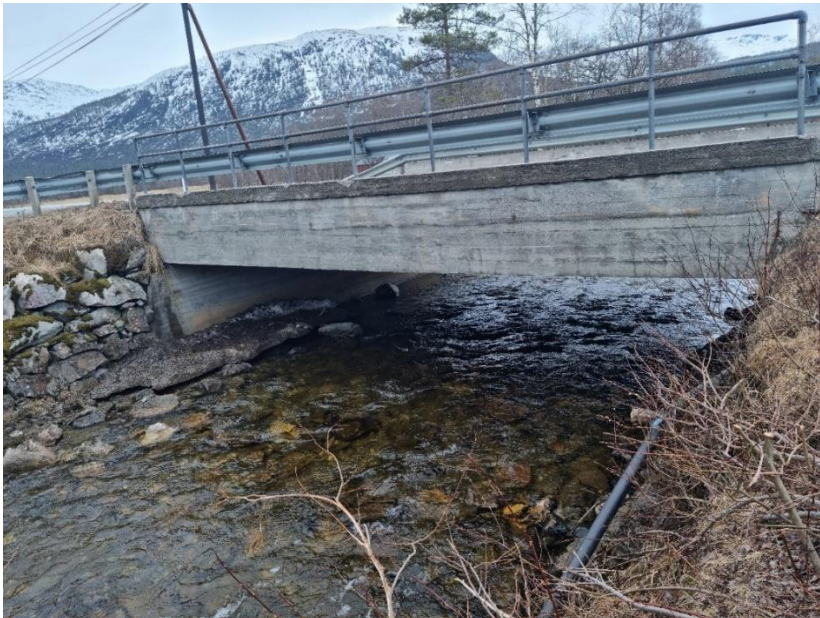
Figur 2.5 Bilde av Giljarhus bru, profil > 1400 (SVV)

Bilder av Giljarhus bru, undergang og  $\varnothing 1000$  mm stikkrenne i vest fra befaring utført av SVV er vist i Figur 2.5, Figur 2.6 og Figur 2.7. Bildene henviser til profilnummer fra oversendt vegmodell fra SVV og er basert på plassering av stikkrenner i vegkart kombinert med kartgrunnlag.

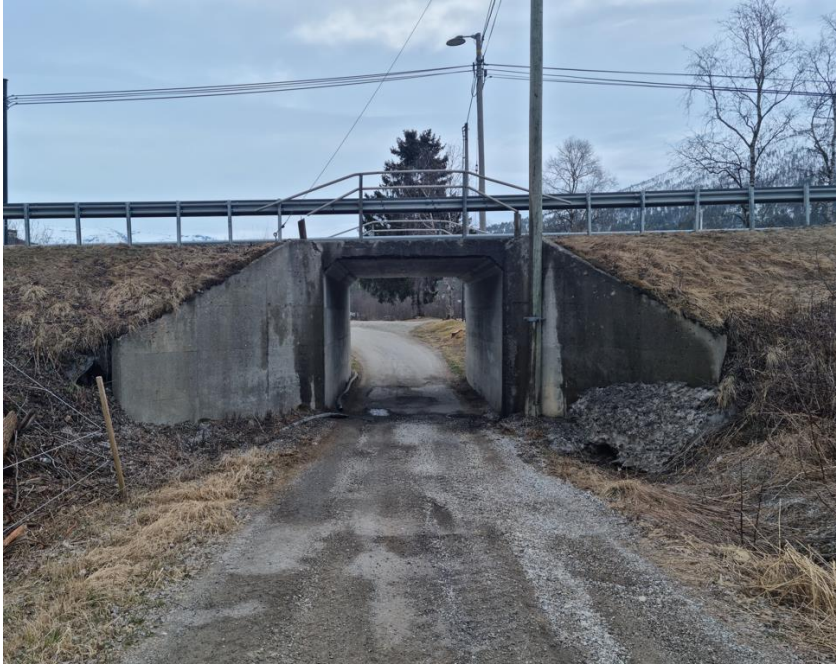
Figur 2.6 Bilde av undergang, ca. profil 1210 (SVV)

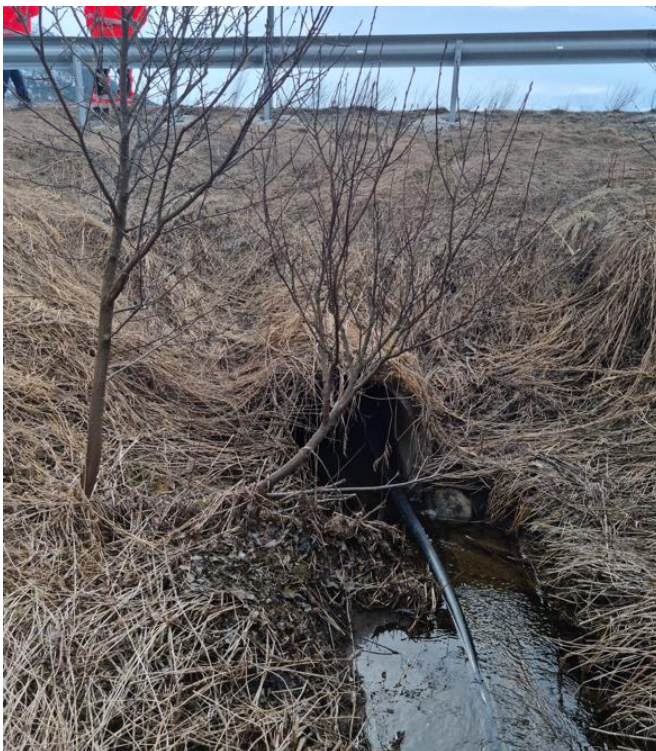
Figur 2.7 Bilde av Ø1000 mm stikkrenne i vest, ca. profil 1035 (SVV)

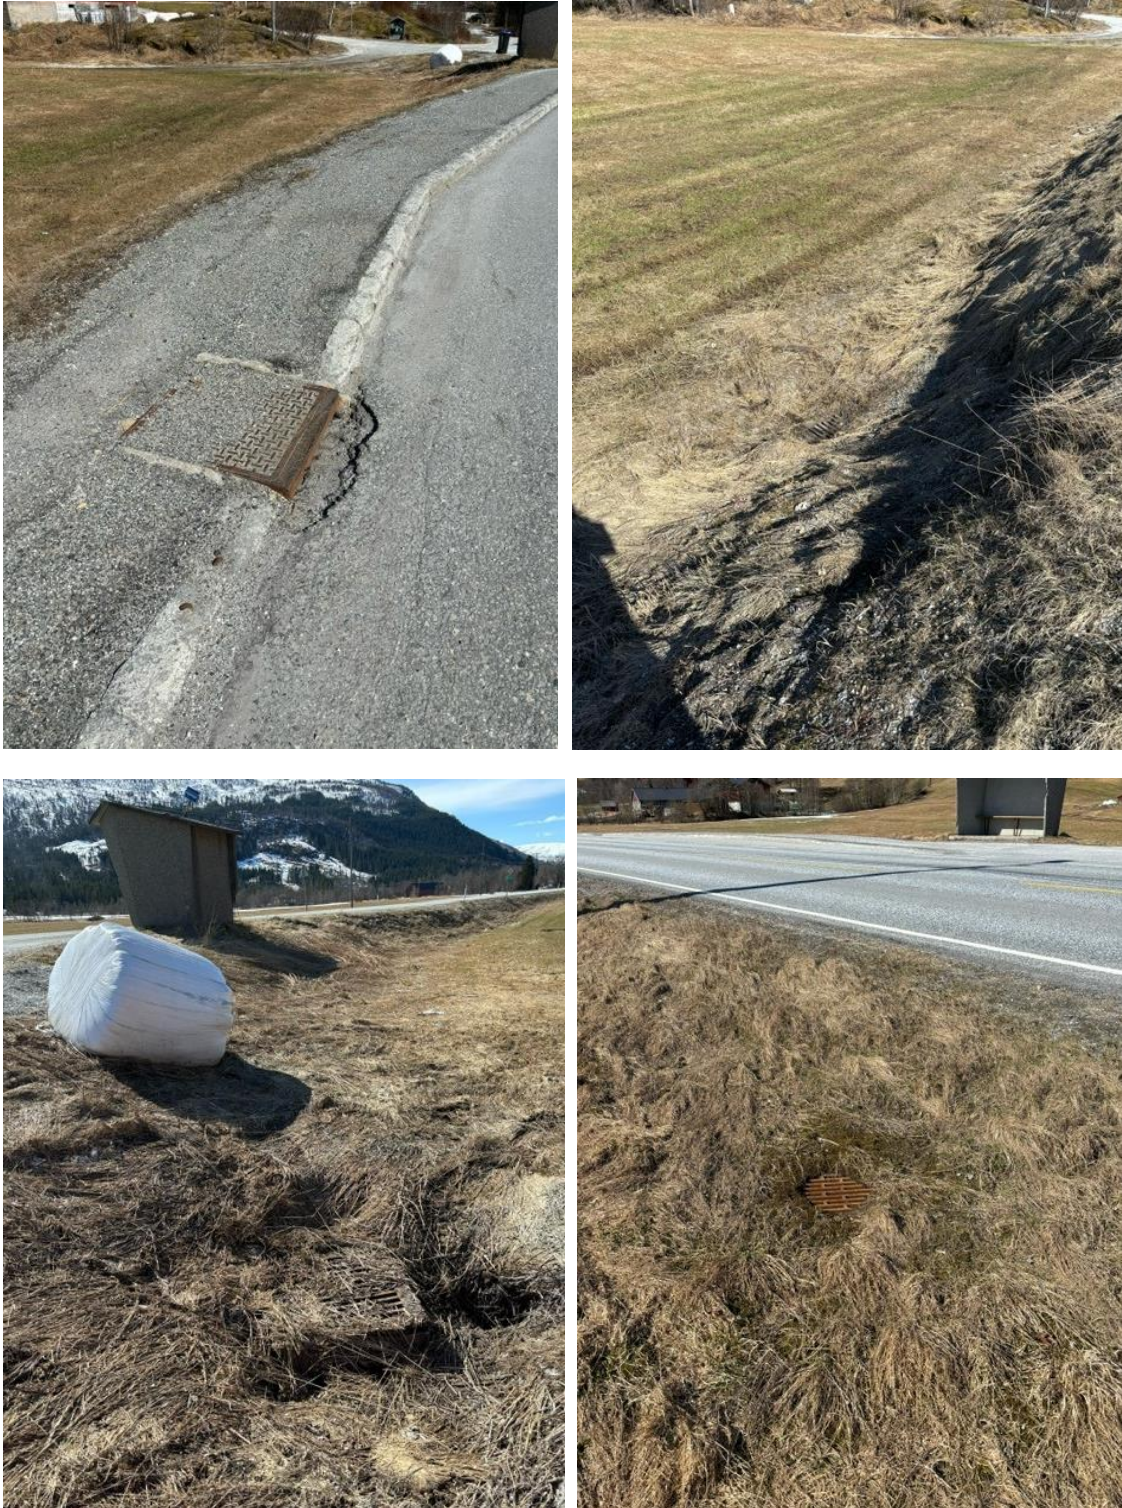
I krysning til Lundahovden/Brandsetveien og rundt bussholdeplassen på nordlig side, omtrent fra profil 950 til 850, er det observert flere sluk. Det er usikkert hvordan systemet er koblet sammen og eventuelt endepunkt for systemet. Stikkrenne med ukjent dimensjon omkring profil 1035 ble ikke observert under befaring av SVV. Figur 2.8 viser diverse sluk som ble observert i området.

Figur 2.8 Diverse sluk og kummer observert i området ved krysning Lundahovden/Brandsetvegen, ca profil 950-850 (SVV)

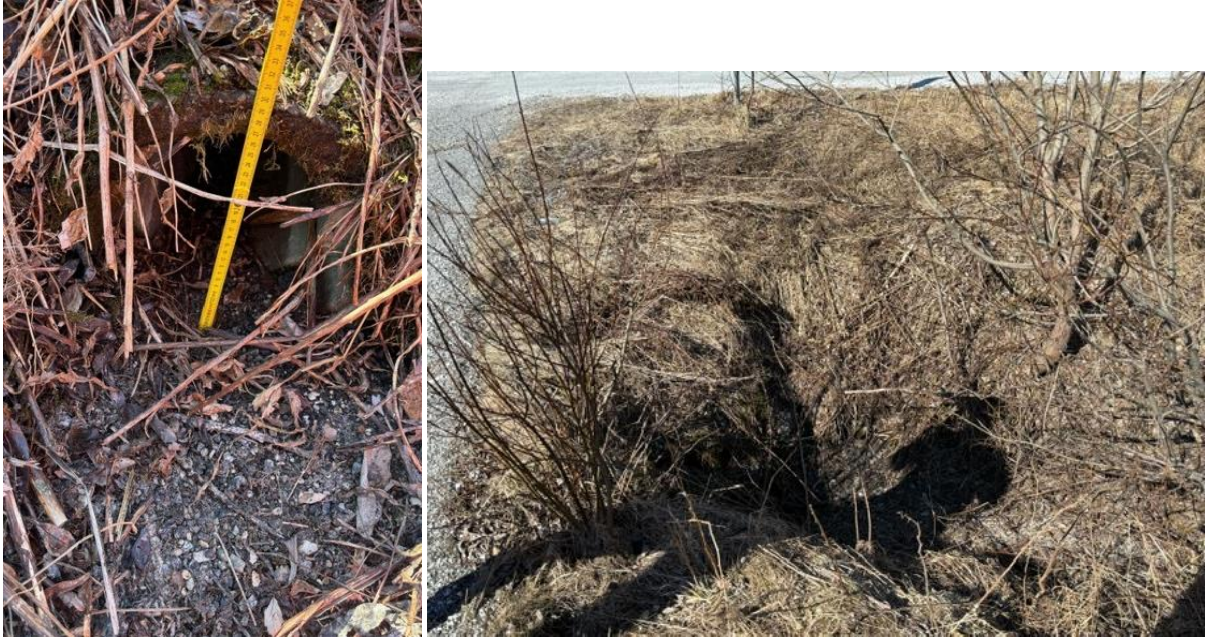
Stikkrenne Ø250 rundt profil 850 ble observert av SVV under befarings. Det er usikkert hvilken vei vannet ledes og det antas at én ende ledes til kum, se Figur 2.9.

Figur 2.9 Bilde av stikkrenne  $\varnothing$ 250 mm og terreng rundt, ca. profil 850. Uklar fallretning. Utløp antas i kum (SVV)

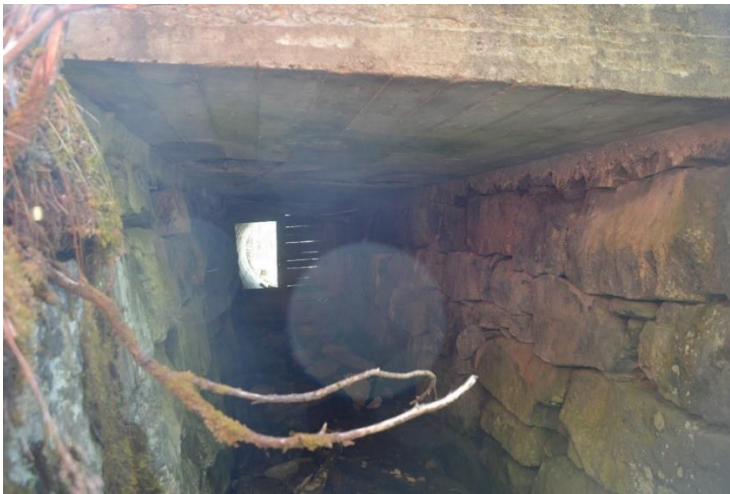
Figur 2.10 Fegjennomgang, ca. profil 250 (SVV)

Fegjennomgangen er vist i Figur 2.10.

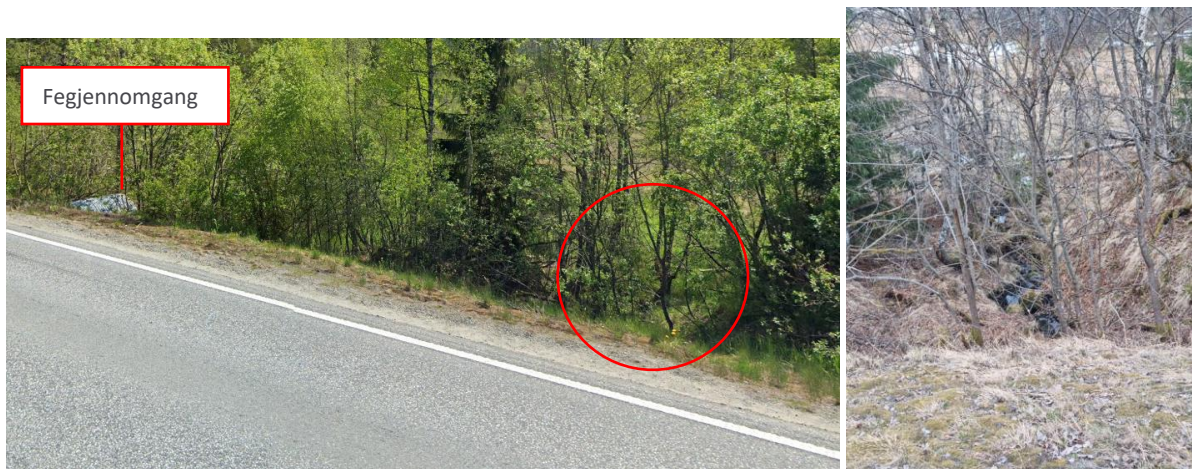
Figur 2.16 Antatt stikkrenne, ca. profil 270 (Google maps, juni 2023) og avrenning i antatt utløp (SVV)

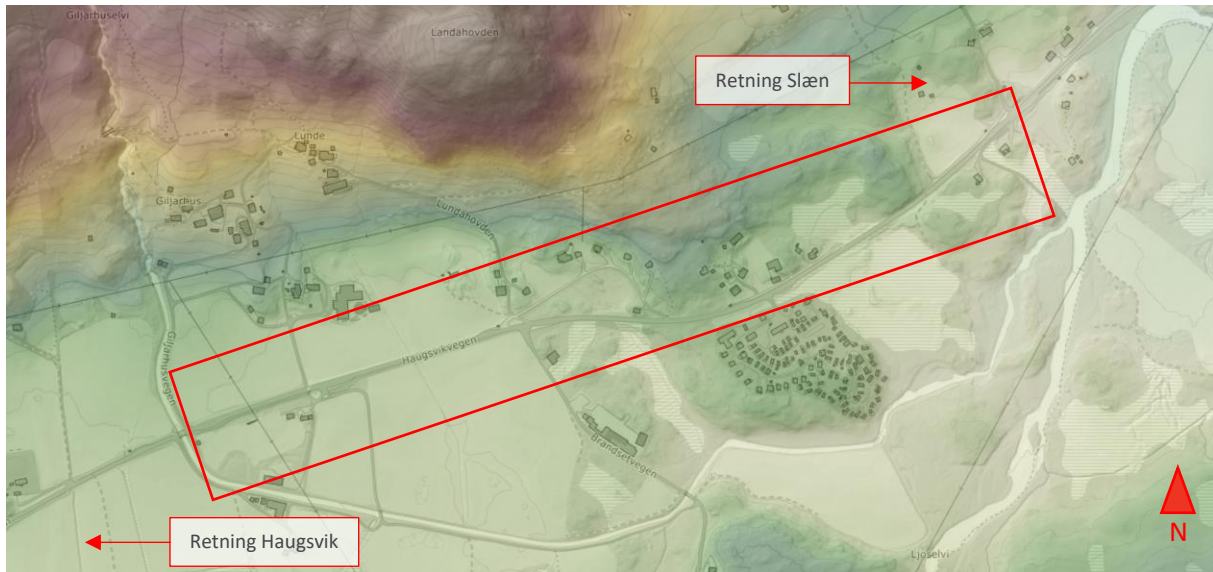
Høydekart av området er vist i Figur 2.17. Området er ganske flatt i nærheten av E16.

Figur 2.17 Høydekart over området (Høydedata)

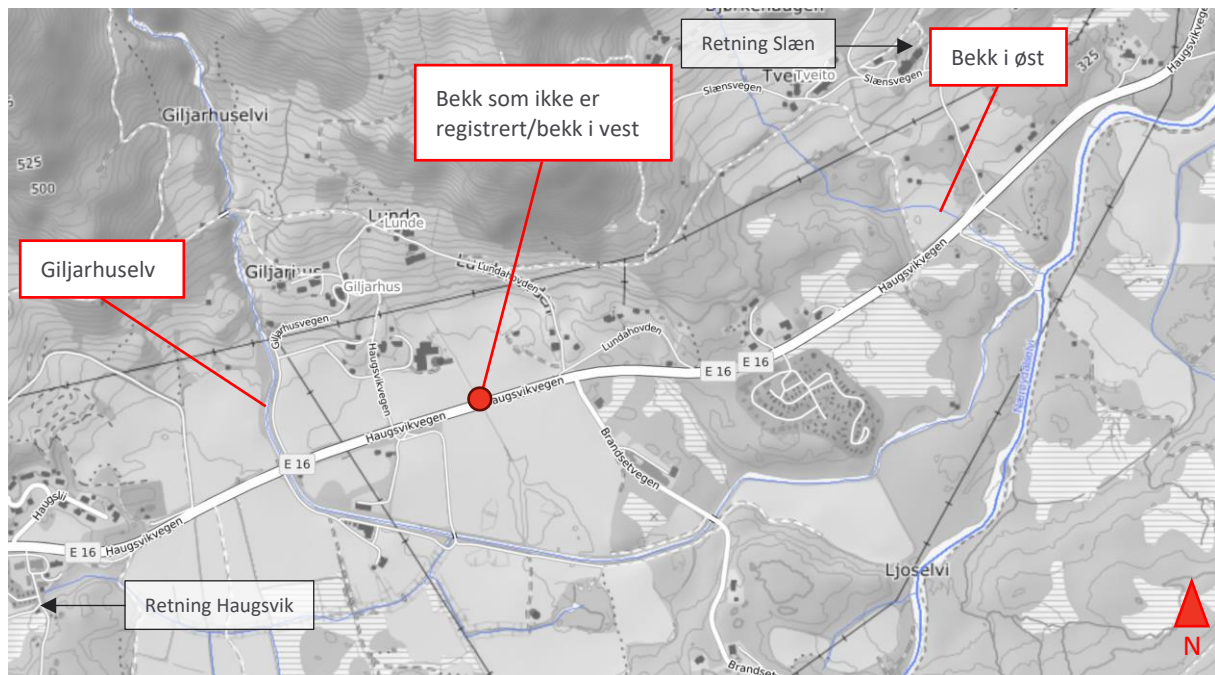
Figur 2.19 Registrert elv/bekk fra NVE og bekk som ikke er registrert (Scalgo)

NVEs database viser Giljarhuselvi og en bekk helt øst i området. Det ligger en bekk til på strekningen utenom dette, se Figur 2.19.

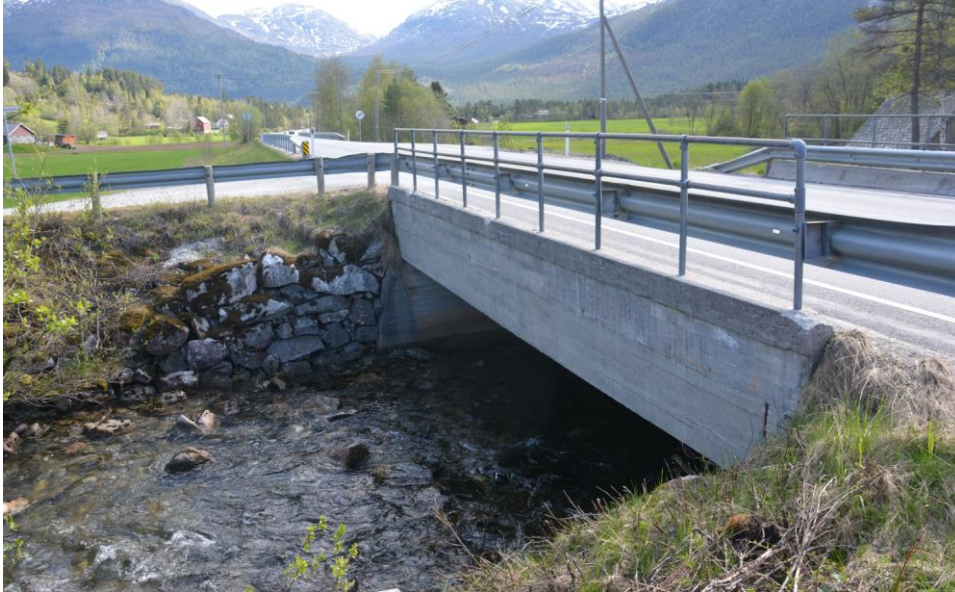
Figur 2.20 Bilde av Giljarhus bru (SVV)

Giljarhuselv ligger utenfor planområdet, men skal vurderes. Eksisterende bru som krysser E16 er omtrent 9,5 m bred og høyde til underkant bru er på under 2 m, se tegning fra BRUTUS i Vedlegg A . Bilde av bruene er vist i Figur 2.20.

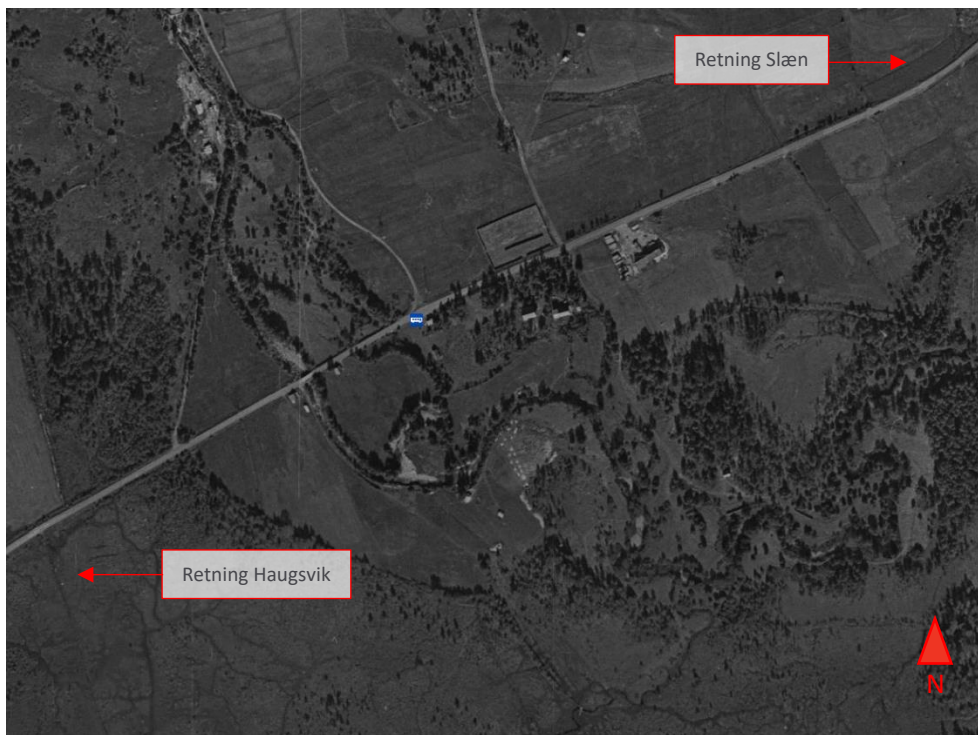
Fra NVEs temakart oppgis byggeår som 1981, men plastringen ble sannsynligvis bygd på 60-tallet basert på satellittbilder. Figur 2.22, Figur 2.23 og Figur 2.24 viser elveløpet like oppstrøms og nedstrøms E16 i årene 1958, 1972 og 2020.

Figur 2.22 Satellittbilde 1958, meanderende elv (Finn)

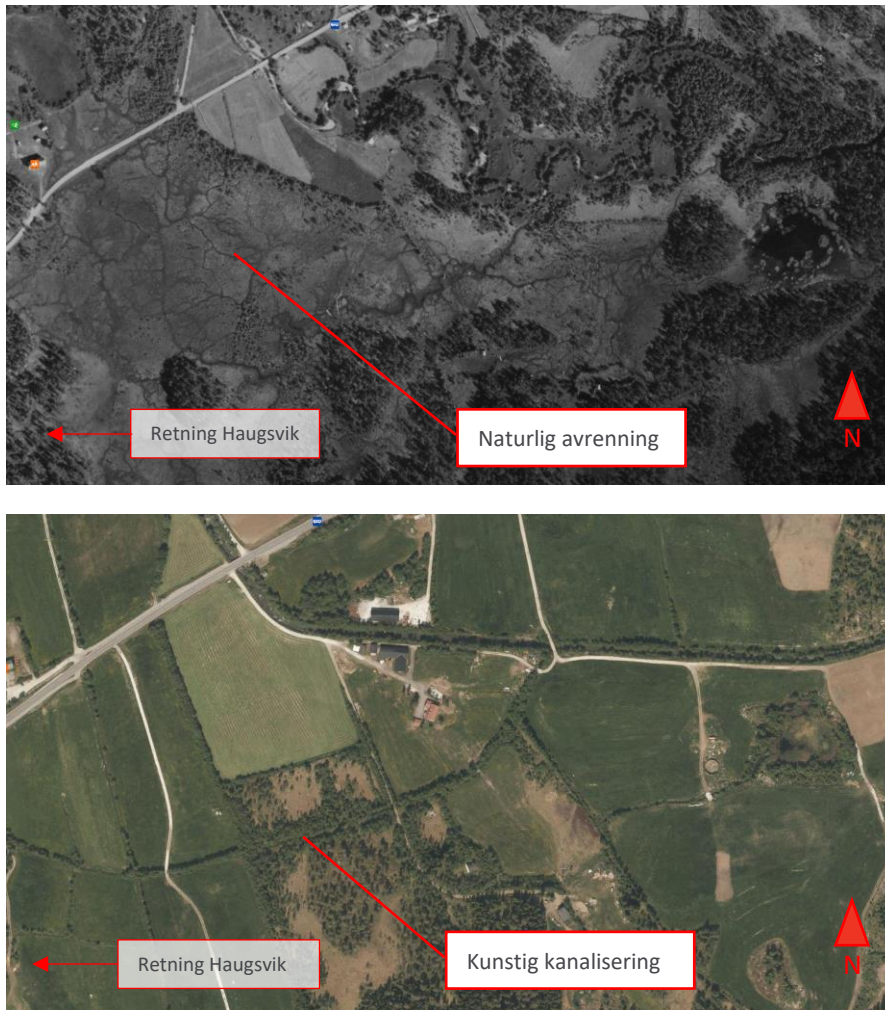
Vest for Giljarhuselv og sør for E16 var det tidligere myrområde som over tid har blitt dominert av jordbruksområder med kanalisering av de naturlige avrenningslinjene. Elva Stølagrovi renner inn mot området før den renner inn til Giljarhuselv, se Figur 2.25.

Figur 2.26 Utvikling av myr sør for E16, satellittbilde fra 1948 (øverst) og 2020 (nederst) (Finn)

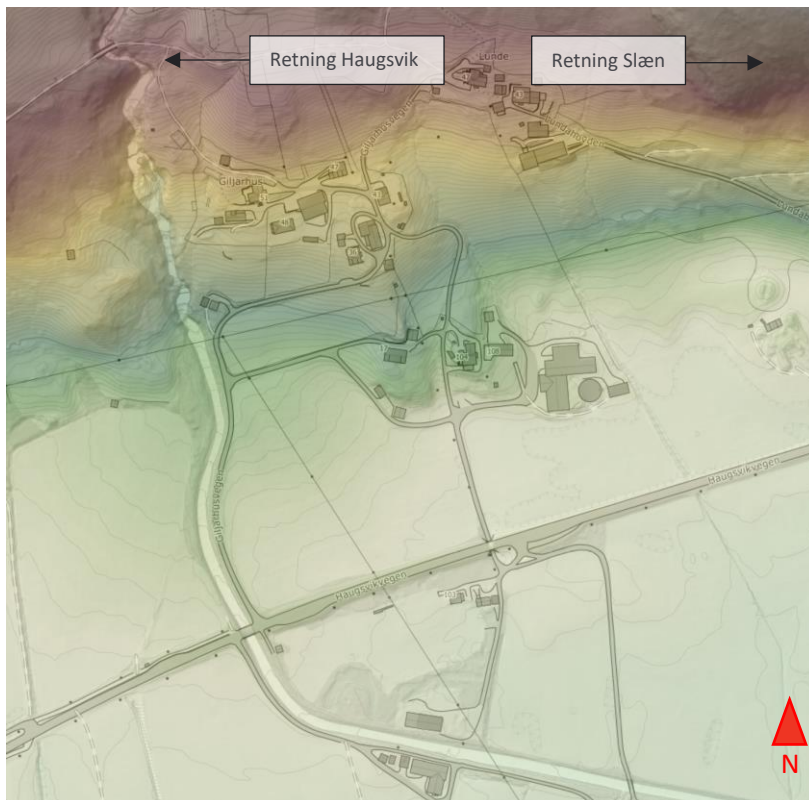
Figur 2.27 Høydekart rundt Giljarhuselv (Høydedata)

Høydekart av Giljarhuselv er vist i Figur 2.27 og viser at elveløpet er svært bratt lenger oppstrøms og slaker lenger nedstrøms.

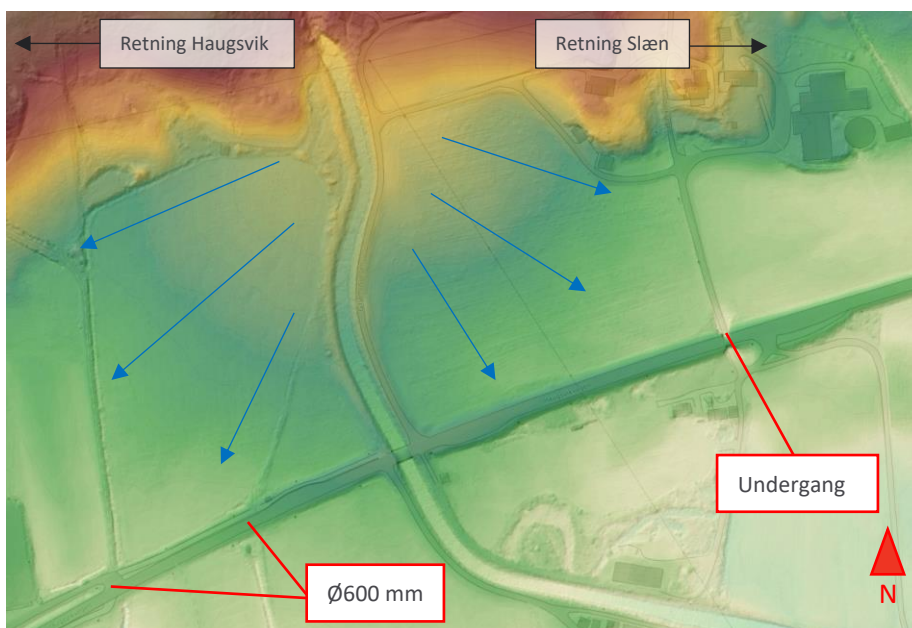
Figur 2.28 Avrenning dersom Giljarhuselv flommer over plastringen (Høydedata)

Nord for E16 ligger terrenget lavere øst og vest for Giljarhuselv. Dersom elven flommer over plastringen vil vannet renne mot lavbrekkene som vist i Figur 2.28. I vest ligger det to Ø600 mm stikkrenner og i øst er det en undergang.

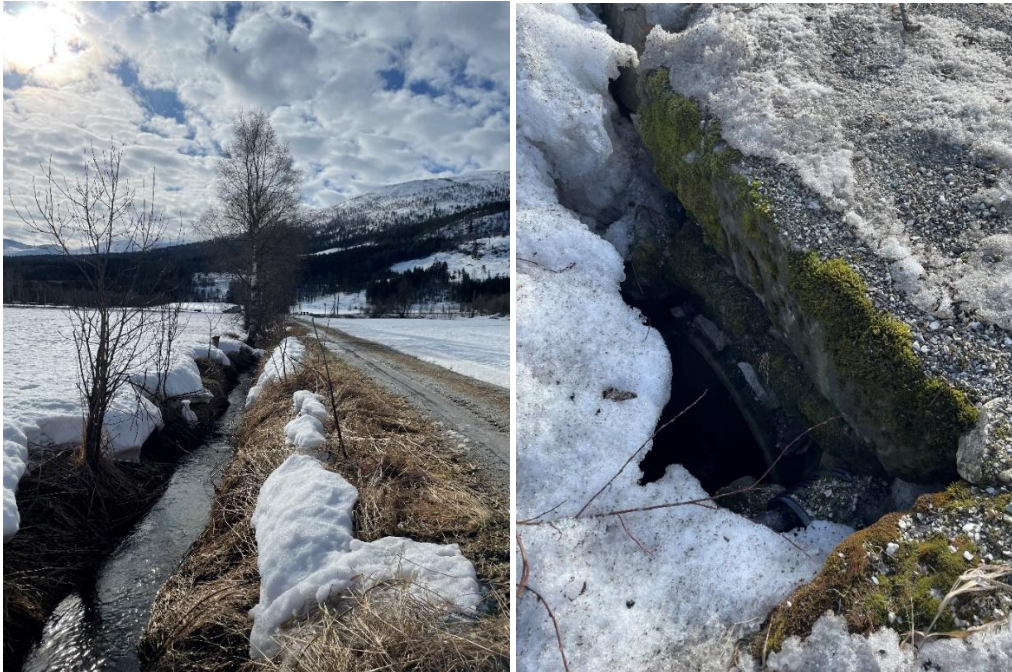
Figur 2.29 Bekk vest for Giljarhuselv (t.v.) og stikkrenne  $\varnothing 600$  lengst vest under E16 (t.h.) (SVV)

Bilder av stikkrenne  $\varnothing 600$  mm lengst vest, samt bekkeløpet til stikkrennen er vist i Figur 2.29.

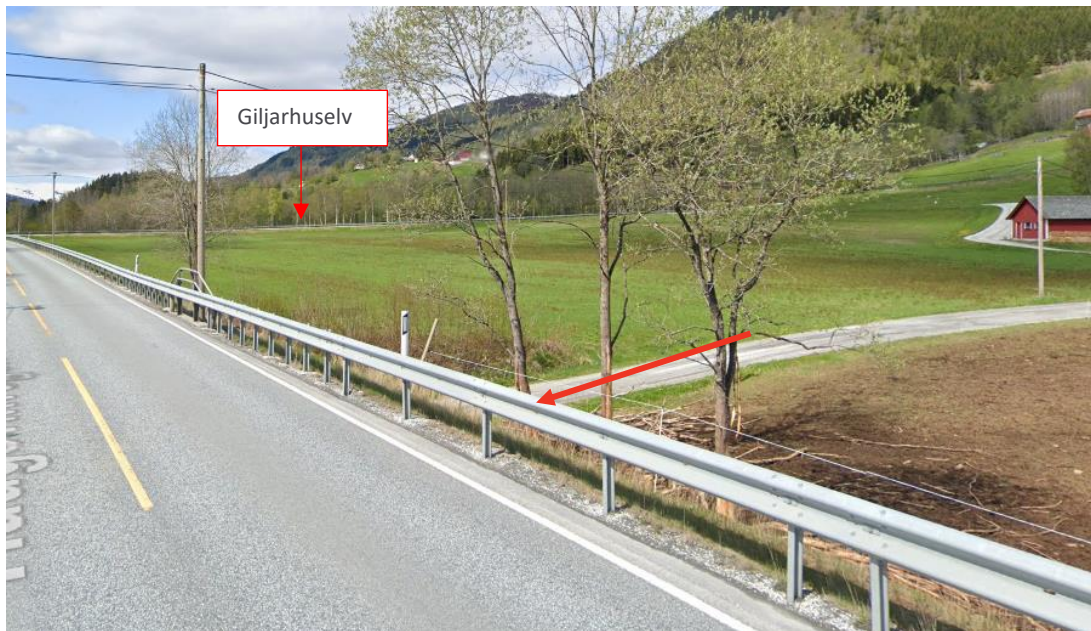
Figur 2.30 Undergang under E16 sett mot retning Haugsvik (Google maps 2023)

Bilde av området rundt undergangen i øst er vist i Figur 2.30.

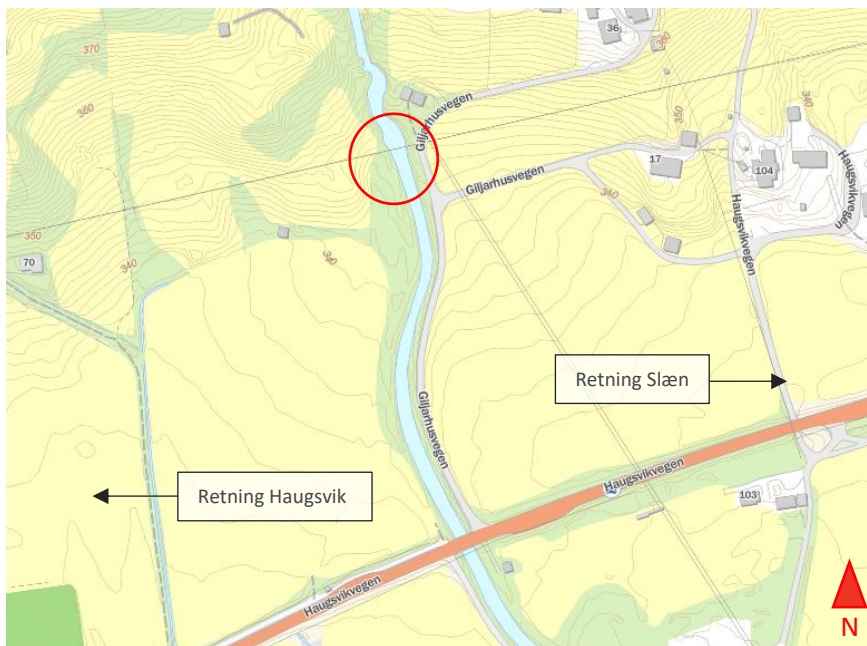
Figur 2.31 Oversiktskart over punkt (NVE Temakart)

Høydekart av Giljarhuselv viser spor etter avrenning utenfor elveløpet lenger oppstrøms, se oversiktskart over aktuelt punkt i Figur 2.31.

Resultater fra modell sammenlignet med aktsomhetskart for flom, ref. Figur 2.18, viser avvik spesielt nord for E16, der aktsomhetskartet ikke viser at det flommer utenfor hovedløpet. I aktsomhetskartet brer flomsonen seg mer ut mot E16 på sørlig side. Aktsomhetskartet er en forenkling og elveløpet har tidligere flommet utenfor mur nord for NVEs plastring, ref. Figur 2.31 og Figur 2.32.

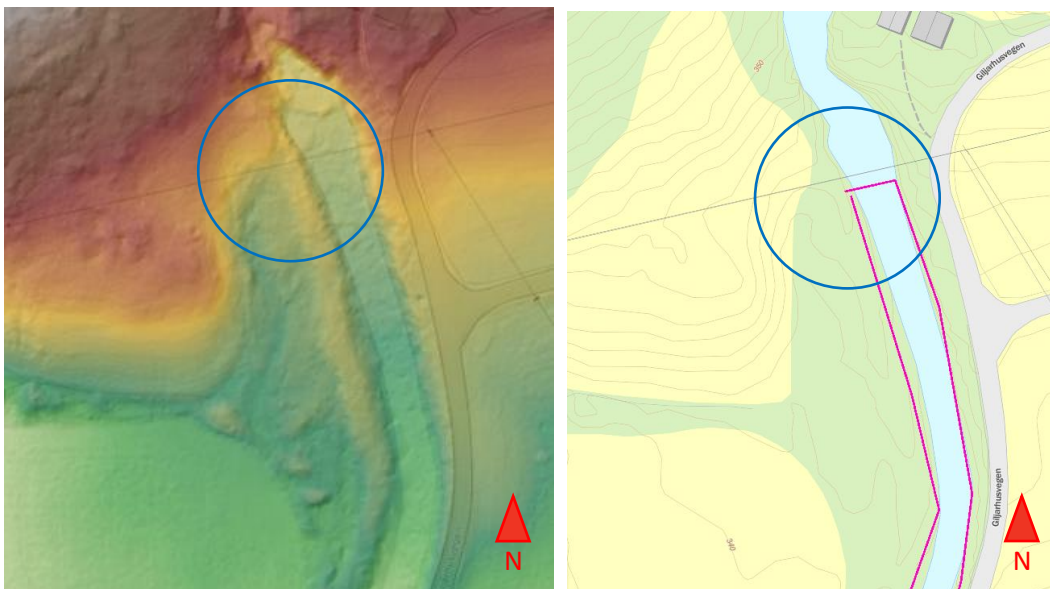
Figur 2.32 Høydekart og markert område der Giljarhuselv flommet over sine bredder og til dels ødela plastringen (t.v., Høydedata) og kart med omtrent plassering av sikring fra NVE vist i rosa (t.h., NVE Temakart)

Grunneier i området opplyser at elven flommet over i dette området etter en storflom i 1938. Det ble etter dette satt opp en mur/plastring i det området. NVEs plastring fra 1960-tallet stopper like nedstrøms denne muren, se Figur 2.32.

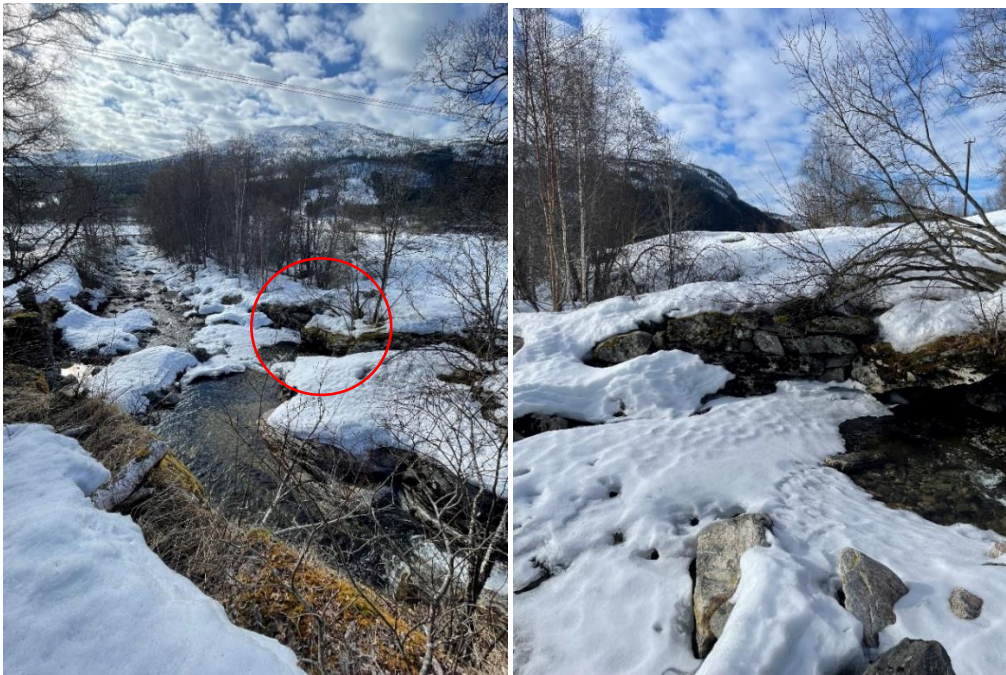
Figur 2.33 Oversiktsbilde av elveløpet ved gammel mur markert i rødt (t.v.) og bilde av mur (t.h.) (SVV)

Grunneier opplyser og at enkelte av steinene til den gamle muren ble tatt av siste større flomhendelse.

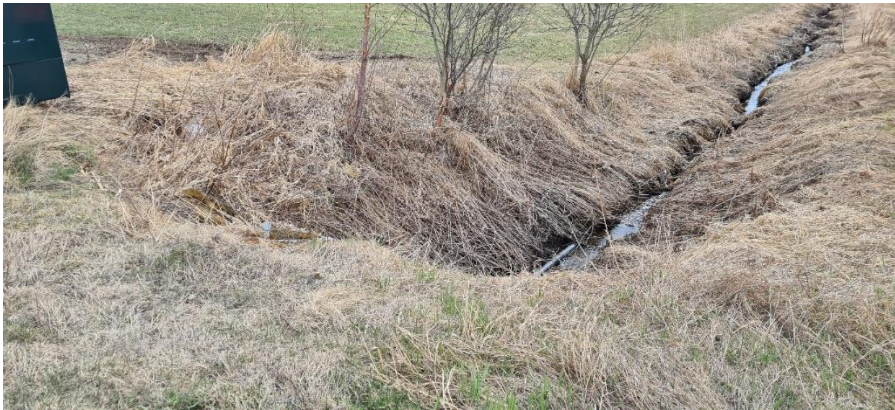
Figur 2.35 Bilde av bekk i vest, sør for E16 (SVV)

Figur 2.35 viser bekk ved utløpet.

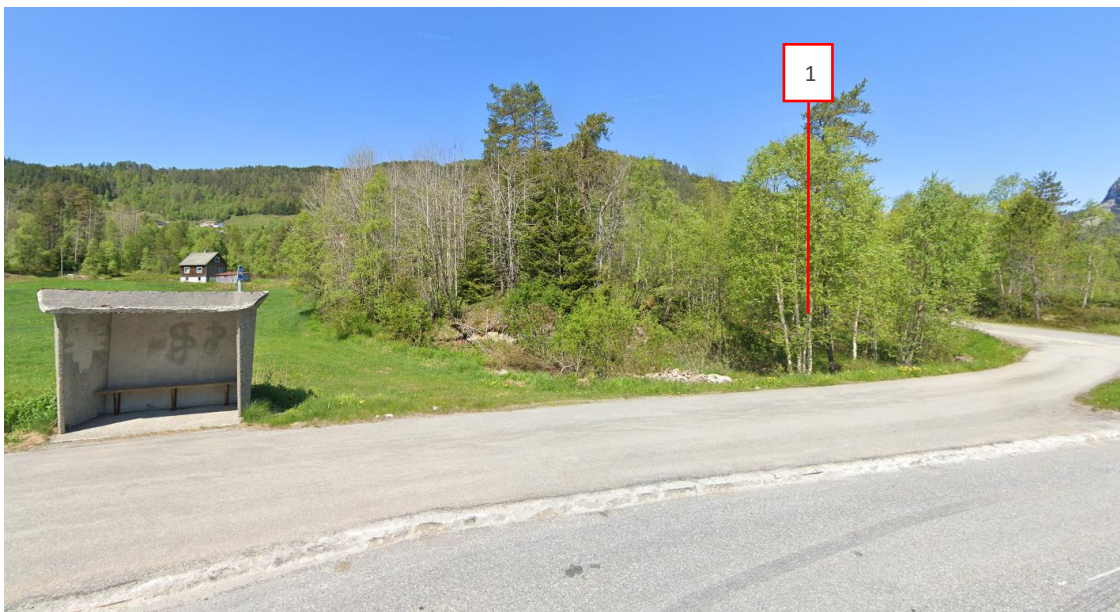
Figur 2.45 Bilde av lavbrekk 1 (Google maps, juni 2023)

Bilde av området rundt lavbrekkene er vist i Figur 2.45, Figur 2.46 og Figur 2.47. I lavbrekk 2 er det observert en stikkrenne/rør av SVV, ref. Figur 2.12. Dette kan potensielt være rør i bekk tilsvarende trasé 2 i Figur 2.41 og Figur 2.42. Fra Google maps kan det sees rør/stikkrenne i lavbrekk 3.

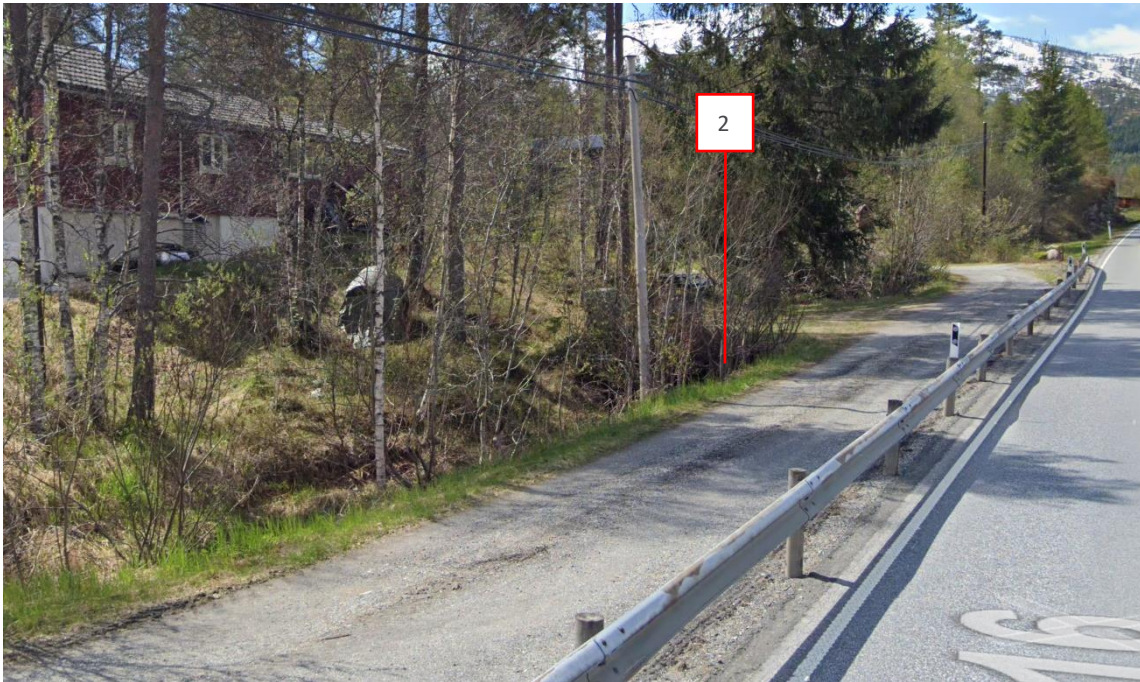
Figur 2.46 Bilde av lavbrekk 2. SVV har observert stikkrenne/rør her (Google maps, mai 2023)

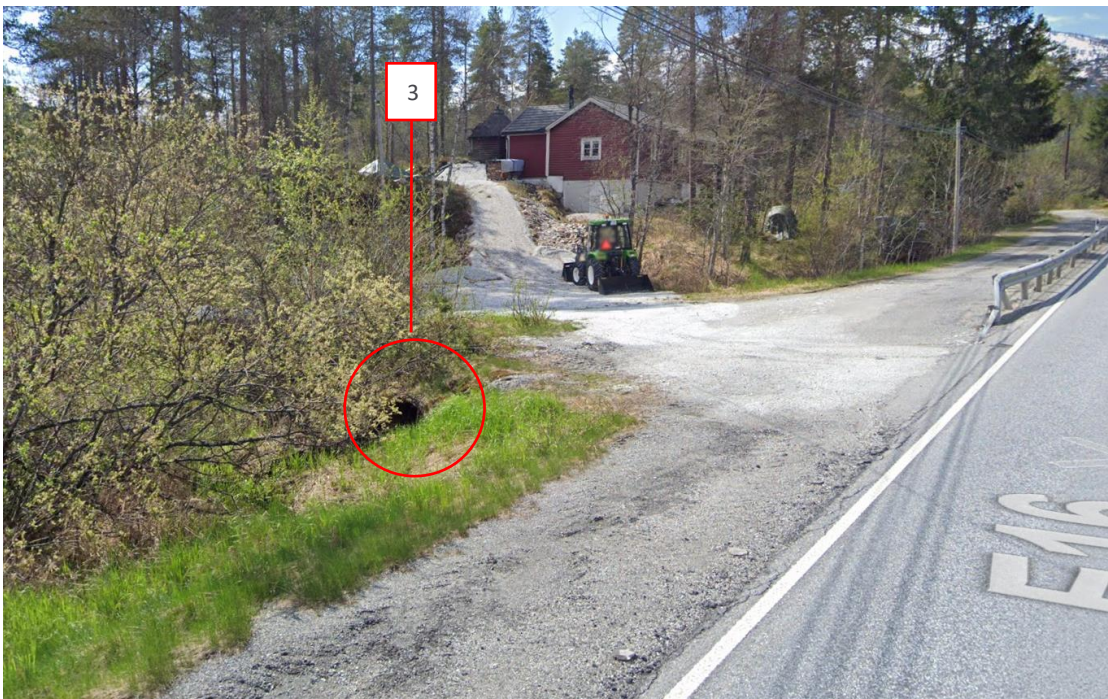
Figur 2.47 Bilde av lavbrekk 3 med stikkrenne/rør (Google maps, mai 2023)

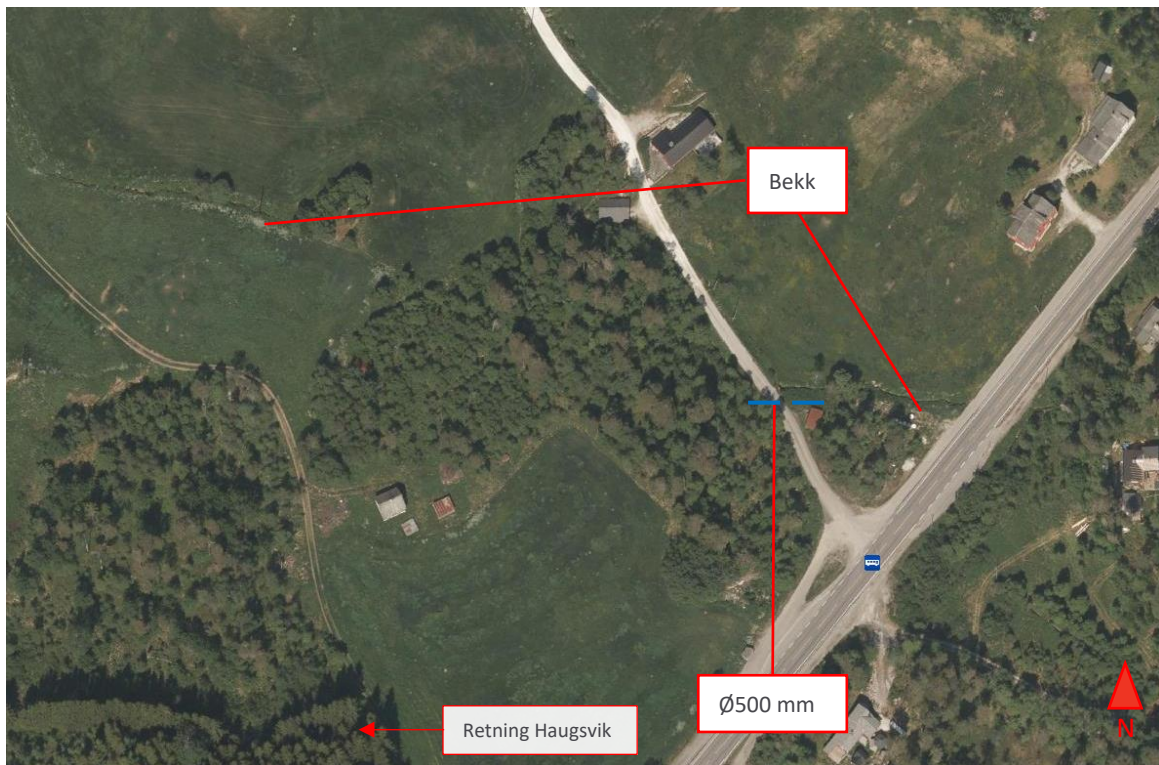
Det ligger en bekk renner gjennom en  $\varnothing 500$  mm stikkrenne i Slænsveien, se Figur 2.48.

Figur 2.48 Nærliggende bekk oppstrøms (Finn)

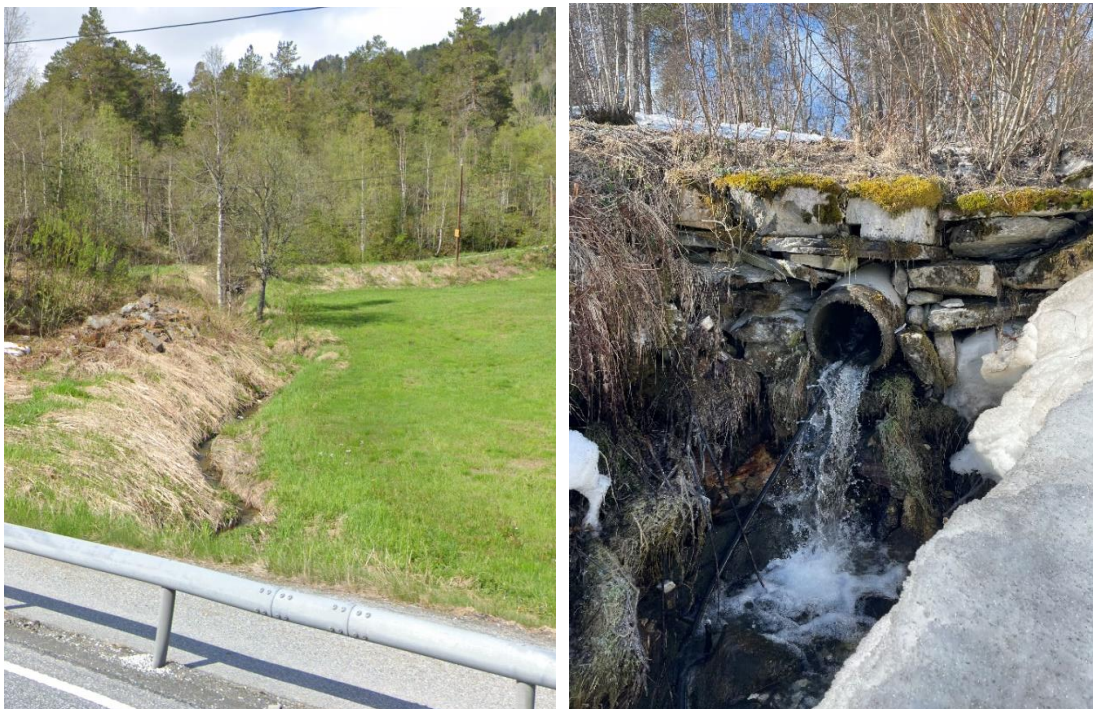
Bilde av nærliggende bekk og stikkrenne i Slænsveien er vist i Figur 2.49.

Figur 2.49 Bekk sett fra E16 (t.v., Google maps, mai 2023) og utløp stikkrenne i Slænsveien (t.h., SVV)

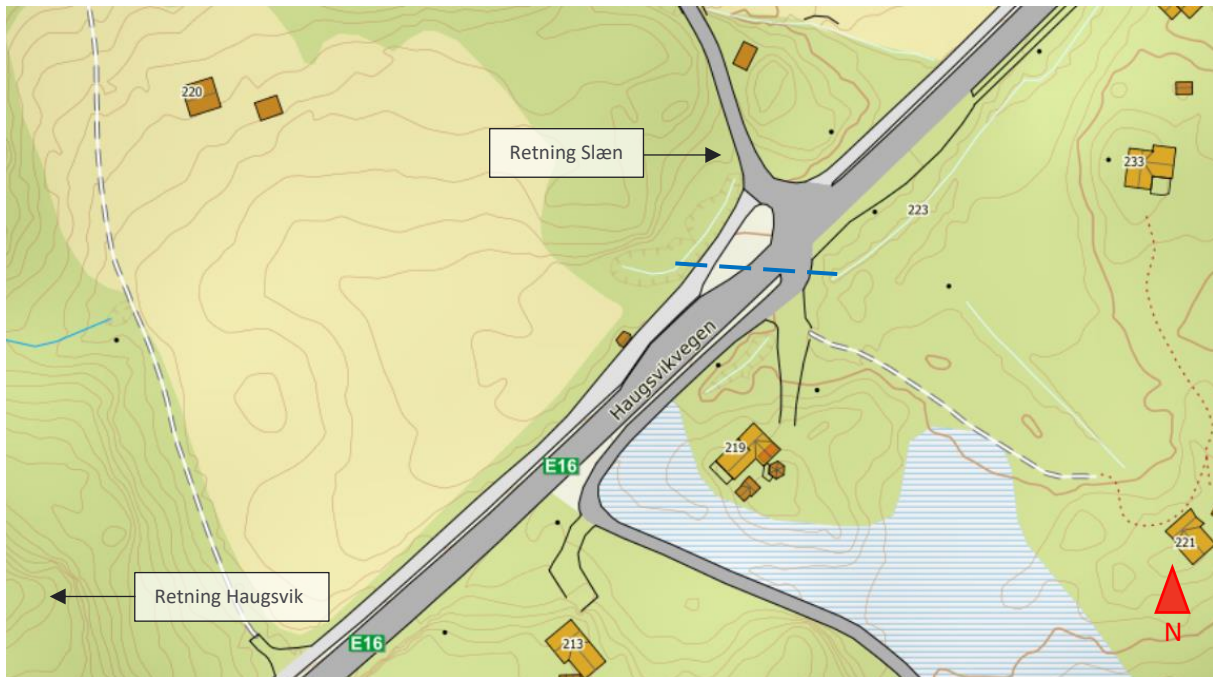
For dimensjonering av stikkrenner er det brukt programvare HY-8. Koter og lengde på stikkrenner er basert på nasjonal detaljert høydemodell via Scalgo og terrengmodell for ny veg. For noen stikkrenner er det behov for noe senking av innløpet. Iht. N200 (2022) er det dimensjonert for 1/3 gjentetting. Trasé for stikkrenne for bekk i øst er antatt å gå diagonalt som vist i Figur 7.1.

Figur 7.1 Antatt trasé for ny stikkrenne for bekk i øst (Scalgo)

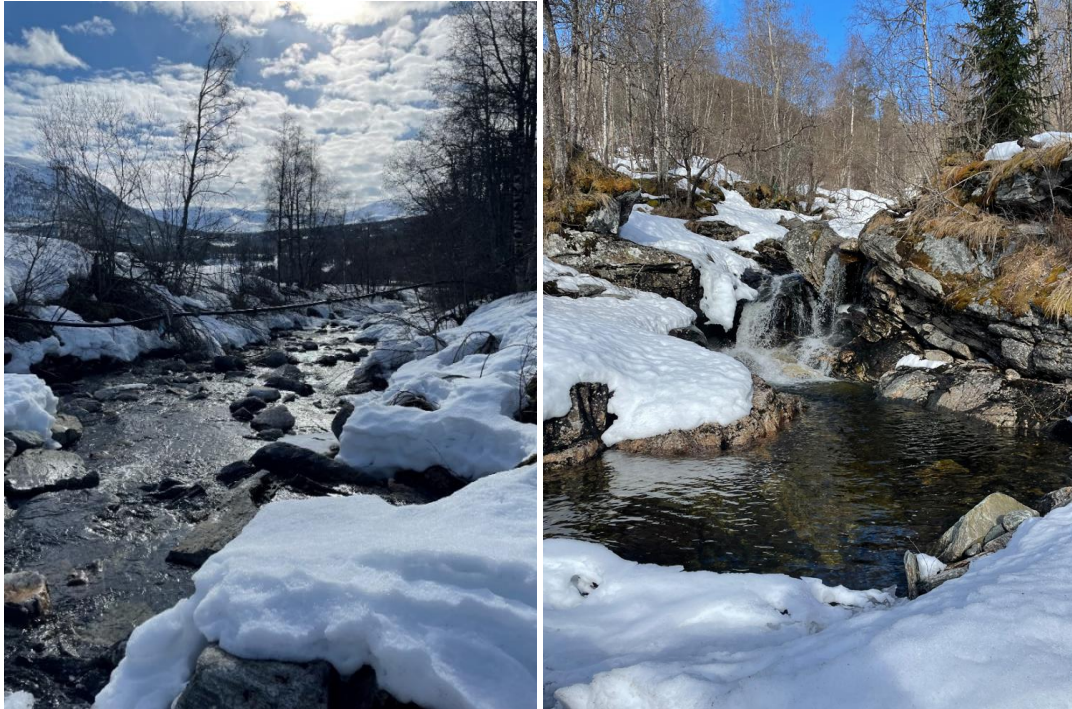
Elveløpet er dominert av store steiner, se Figur 8.2.

Figur 8.2 Bilder av elveløpet oppstrøms E18 (SVV)

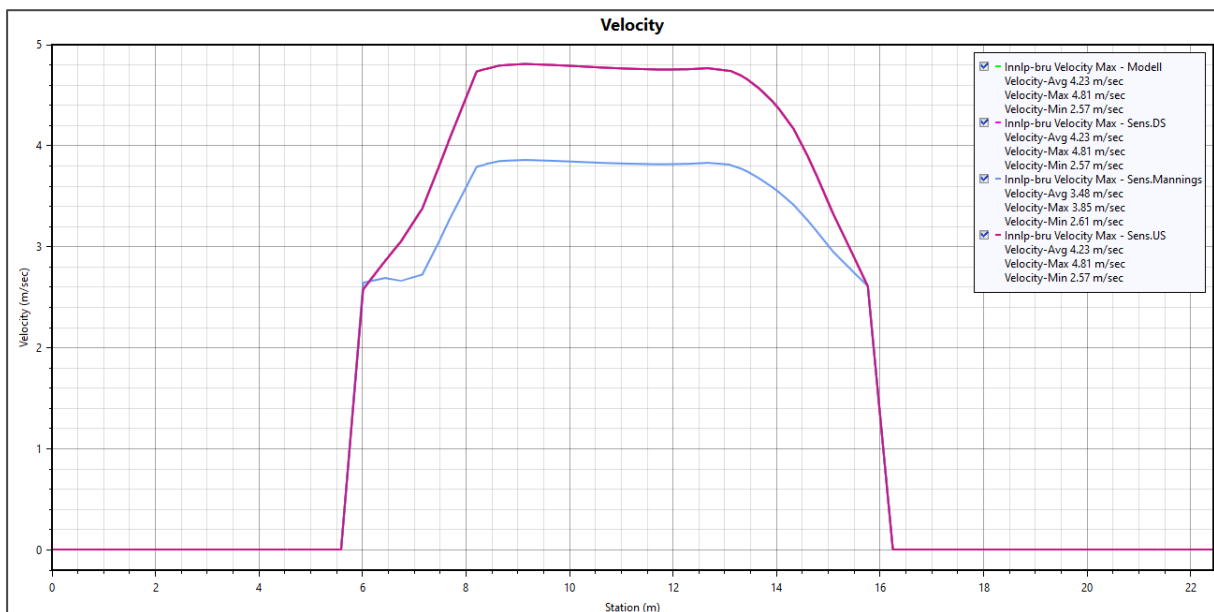
### L.2 Snitt innløp Giljarhus bru – Sammenligning av hastigheter
