| Oppdrag | Nummer og navn<br>25476-01 Vinje, Rauland - Skredfarevurdering for gbnr. 155/31, bruksendring fra fritidsbolig til bolig. Rjukanvegen 1234. | Oppdragsleder<br>Birgit K. Buck-Persson |
| Dokument | Nummer<br>25476-01-1<br>Utført av<br>Birgit K. Buck-Persson | Dato<br>2025-09-15<br>Kontrollert av<br>Nils Arne K. Walberg |

## Utredning av sikkerhet mot skred i bratt terreng – Gbnr. 155/31, Rauland

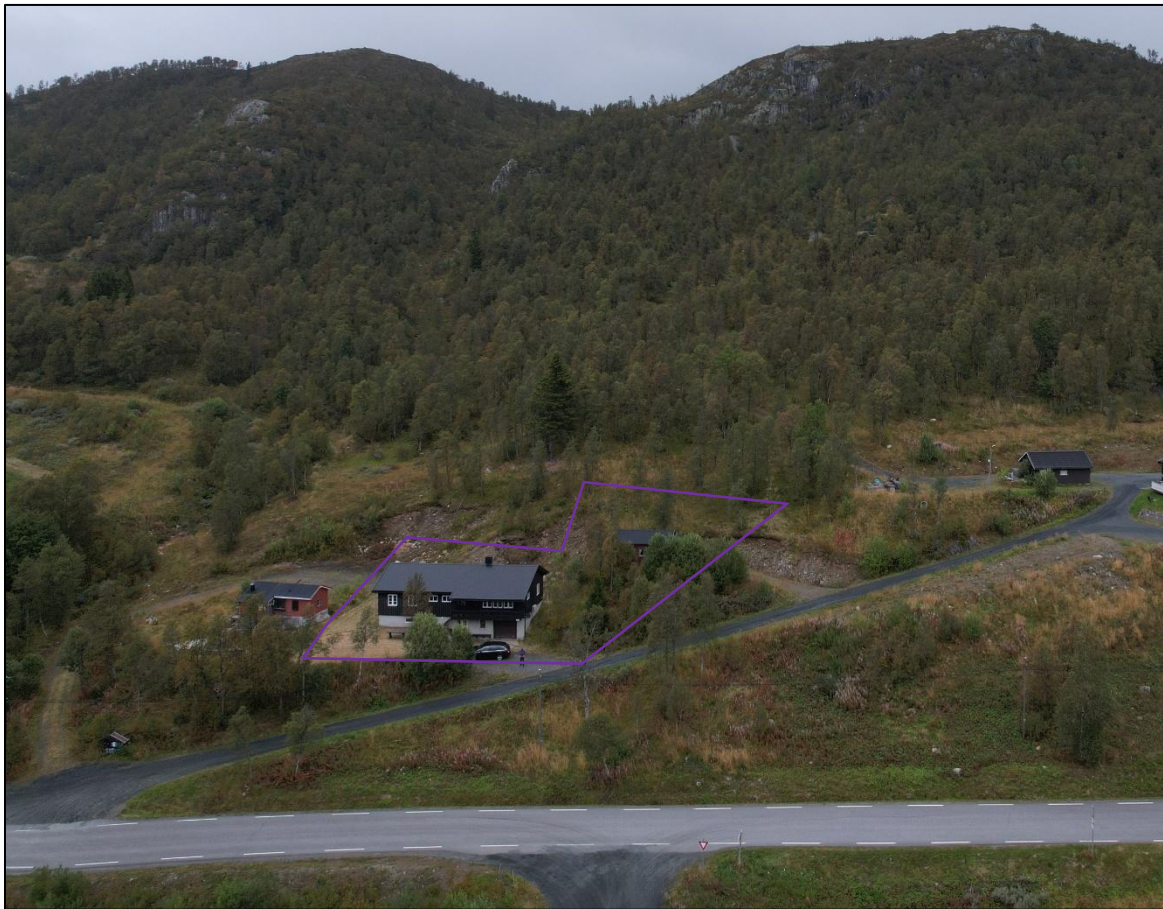
*Figur 1: Oversiktsbilde for kartleggingsområdet (merket med lilla omriss) og nedre del av påvirkningsområdet. Bildet er tatt mot nord.*

Det kartlagte området ligger ca. 15 km øst for Raulandsgrendi, i et hyttefelt nordvest for Torvetjønne. Rauland høyfjellshotell ligger vest for kartleggingsområdet. Oversiktsbilde er gitt i Figur 1 og Figur 2, og oversiktskart i Figur 3.

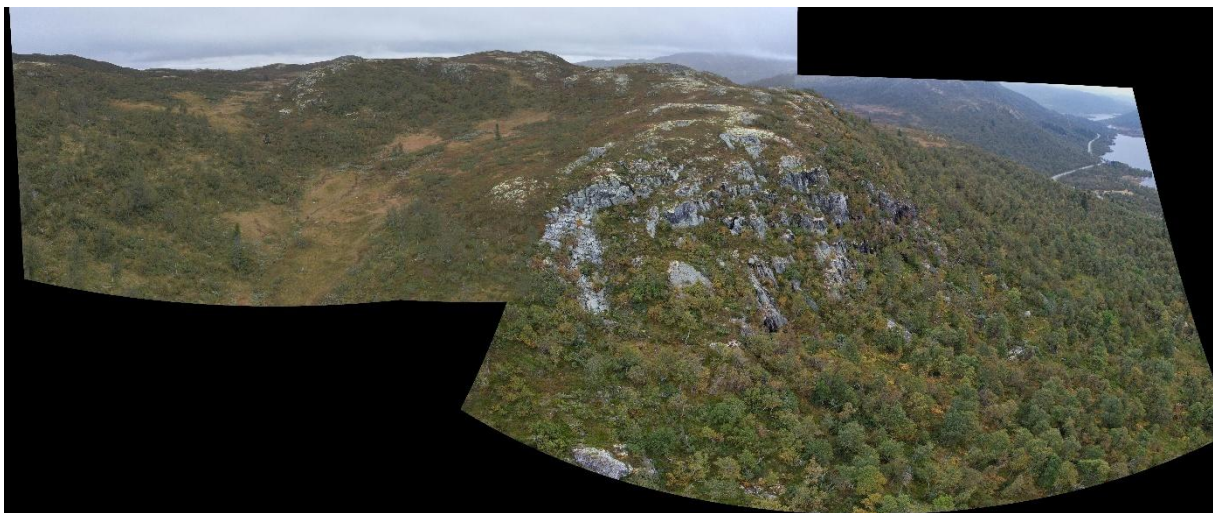
*Figur 2: Dronebilde tatt av øvre deler av påvirkningsområdet. Bildet ser mot nord. Bildet er satt sammen av flere bilder og proporsjonene i bildet er stedvis noe forvrengt. Bebyggelsen ligger nede til høyre.*

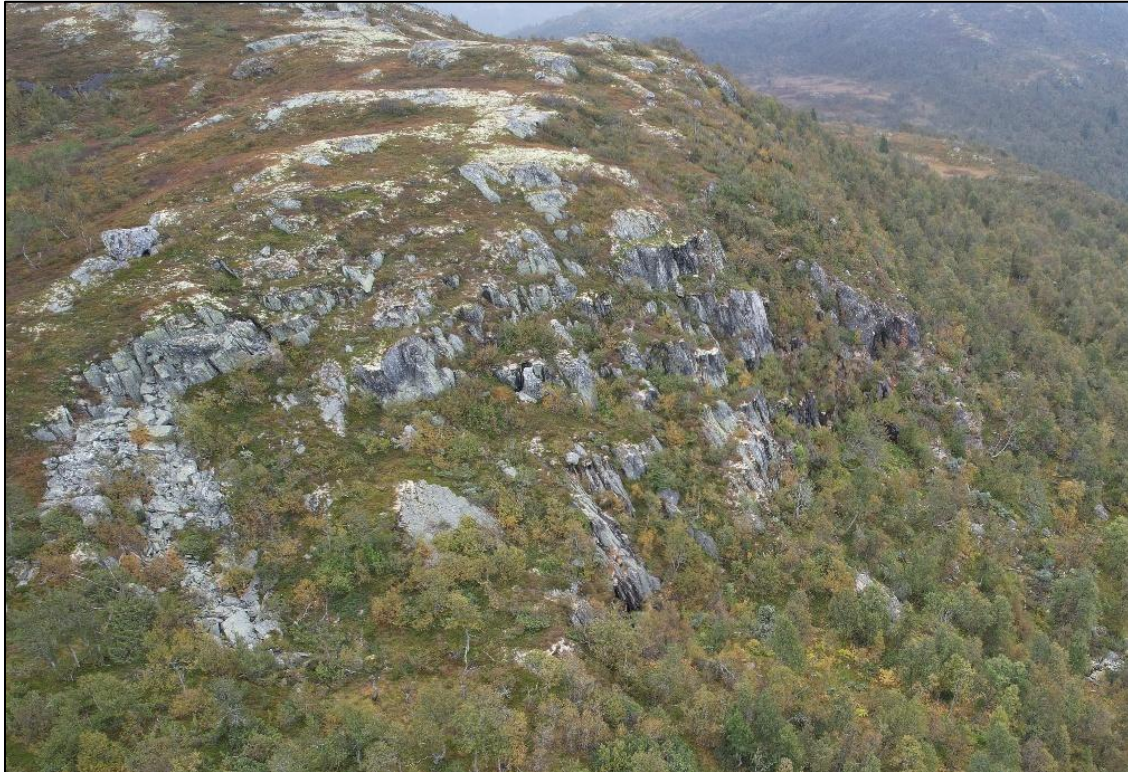
*Figur 5: Berg i dagen i øvre og østlige deler av påvirkningsområdet.*

NGUs berggrunnskart i målestokk 1:50 000 (NGU, 2025a) viser at berggrunnen i området er kartlagt som ryolitt i østlig del, og arkose i vestlig del. Observasjoner fra befaring viser berg i dagen i øvre og østlige deler av påvirkningsområdet (Figur 5). Berg er svært oppsprukket og viser tydelige foliasjonsplan. Ett tilnærmet horisonalt øst-vestvendt foliasjonsplan med fall

mot vest, og ett sør-nord orientert tilnærmet vertikalt foliasjonsplan. Sprekkeavstand varierer fra titalls centimeter til 0,5-2 meter. Foliasjonen fører til avløsning av tilnærmet rektangulære blokker.

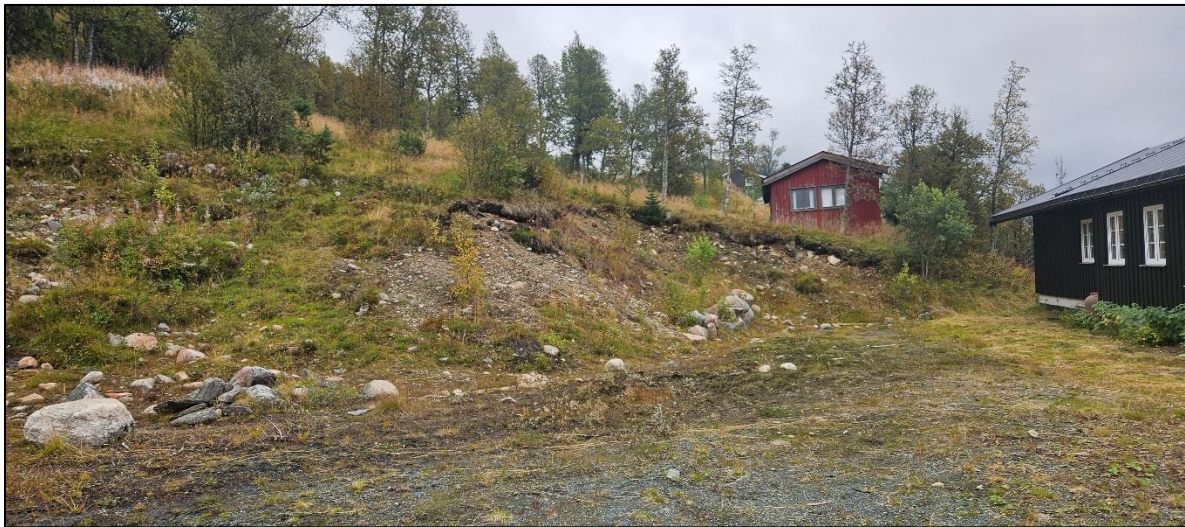
*Figur 6: Nord i kartleggingsområdet observeres det usortert løsmasser i mindre skråning nord for bolighus. Større partikler som stein og blokk er avrundet. I skråning har det gått mindre utglidninger.*

Det er ikke finkornede løsmasser i terrenget med unntak av rett nord for kartleggingsområdet og i øvre deler av kartleggingsområdet. Skråningene har lav egenhøyde, under 5 m, og vi vurderer derfor at mulige utglidninger fra disse ikke vil kunne gi skredskade av betydning. Vi vurderer at jordskred ikke er en aktuell prosess i området.

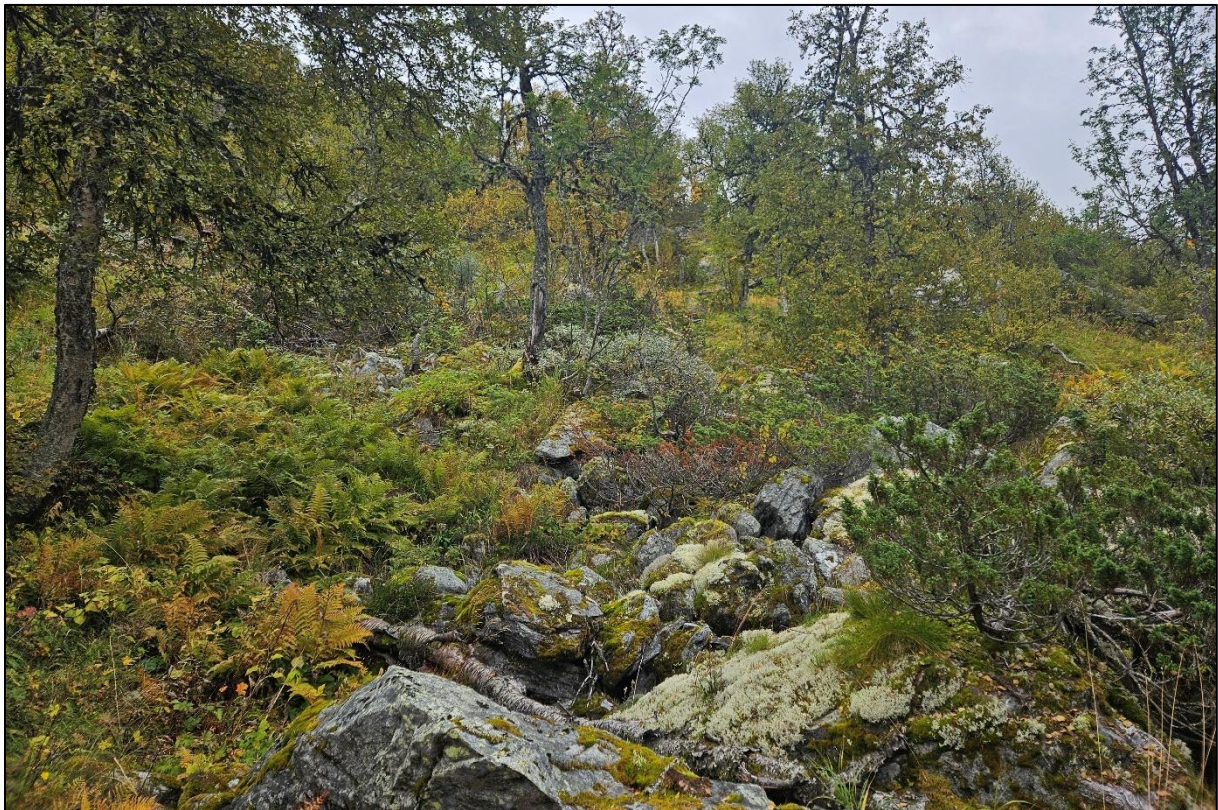
*Figur 8: Observert blokkmateriale i tilknytning til bratte skrenter. Bildet ser mot nordøst og er tatt ca. på 1045 moh.*
