### Geoteknisk prosjekteringsrapport

Prosjekt: Detaljprosjektering Holmejordet

Prosjektnummer: 10224184

Dokumentnummer: RIG-R01

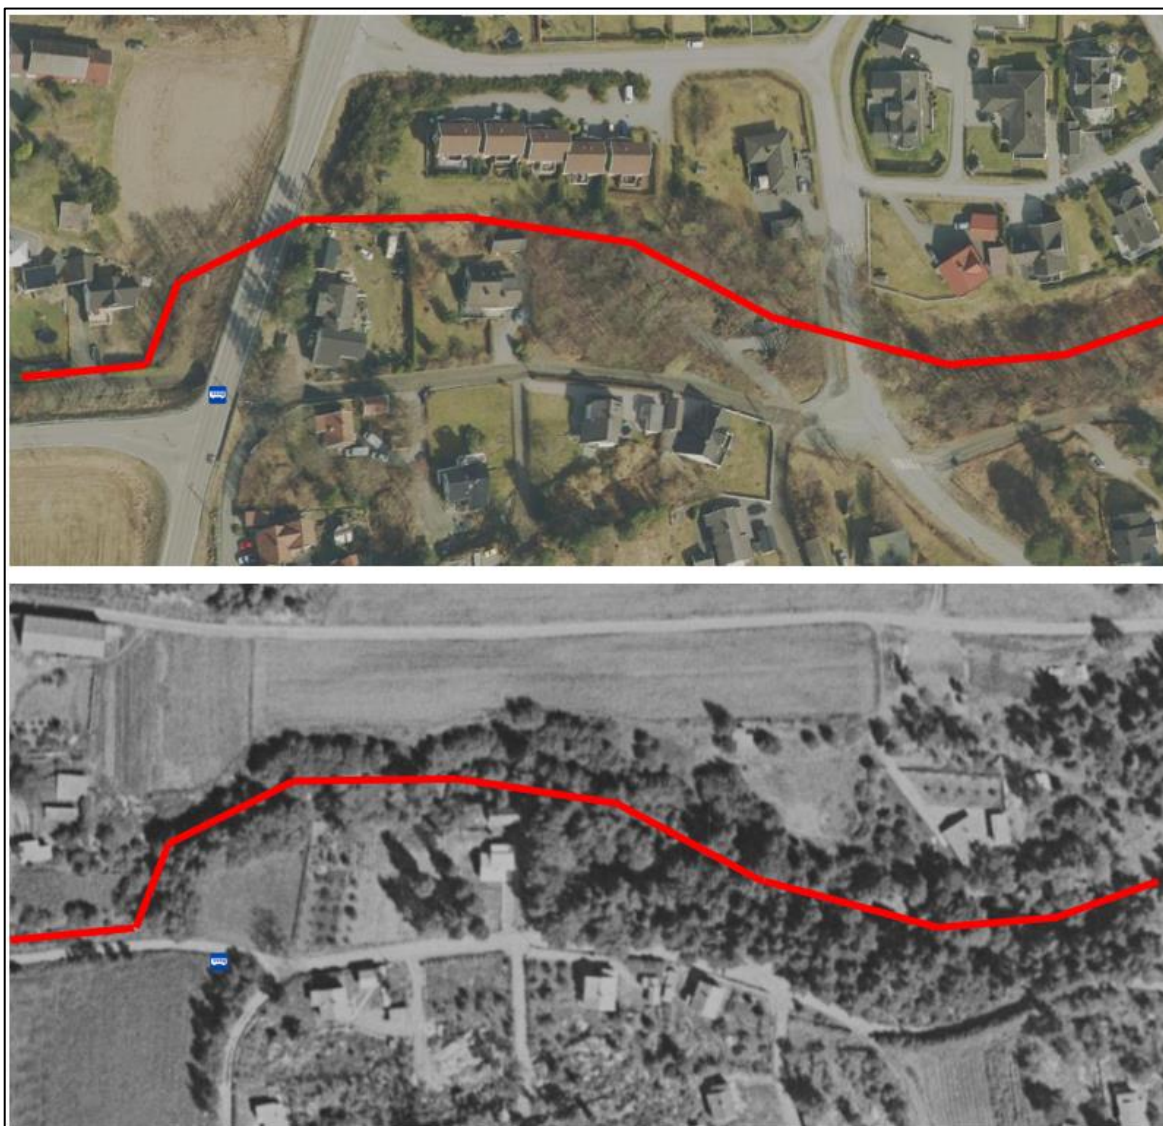
Figur 1 Øverste figur er fra 2017 og nederste er fra 1959-1979. Den røde linjen angir ca. plassering på bekk.  
Kilde: Kart.finn.no

Figur 2 viser historiske bilder hvor man kan se at deler av bekken fra Stavernsveien mot Holmejordetveien 6B har blitt fylt igjen. Bekken har blitt lagt i rør og ligger i området hvor tidligere bekk har gått.

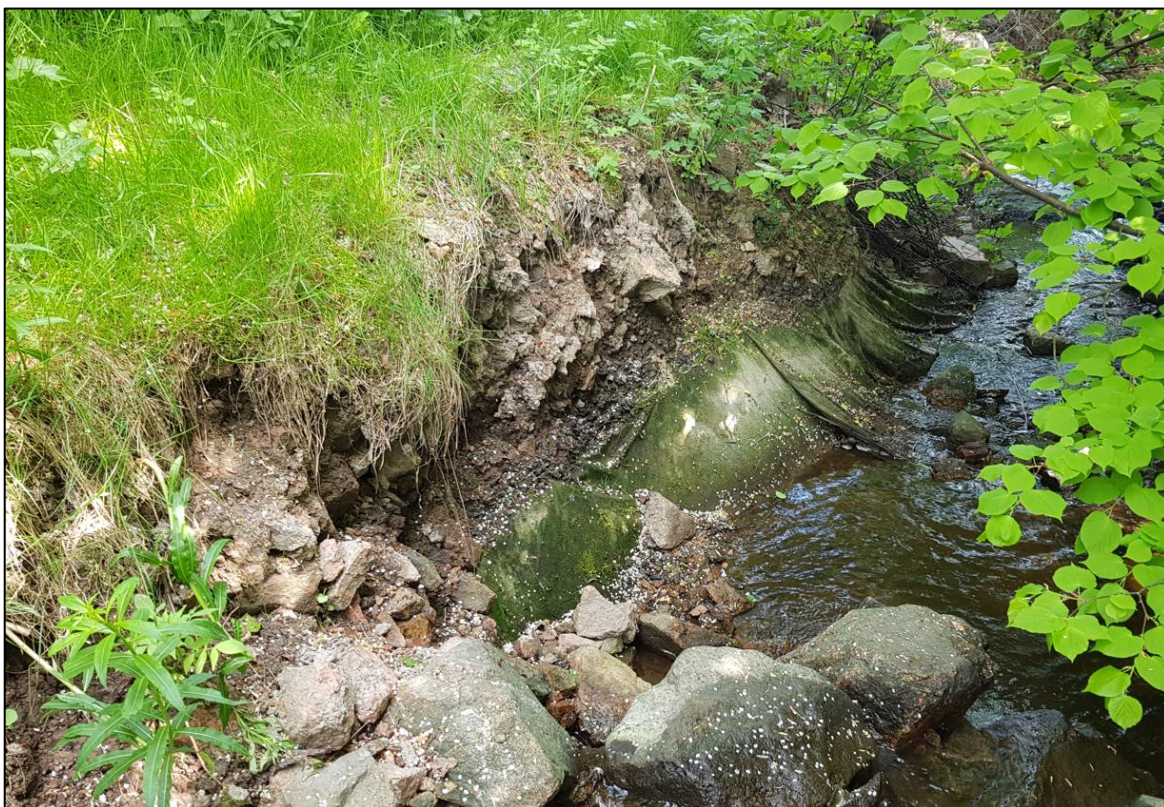
Bilde 1 Bildet er tatt i nordøstlig retning hvor fotograf står nord for Støperiveien 21. Bildet viser litt erosjon i yttersvingen av bekken. Kilde: Sweco Norge AS.
