| Oppdrag | Nummer og navn<br>24744 Tinn, Østbygda - Skredfarevurdering for<br>renseanlegg på deler av gbnr. 36/6.<br>Skirvedalsvegen 255 | Oppdragsleder<br>Pål Lohne |
| Dokument | Nummer<br>24744-01-1<br>Utført av<br>Pål Lohne | Dato<br>2025-05-23<br>Kontrollert av<br>Kristin Lome |

## Utredning av sikkerhet mot skred i bratt terreng

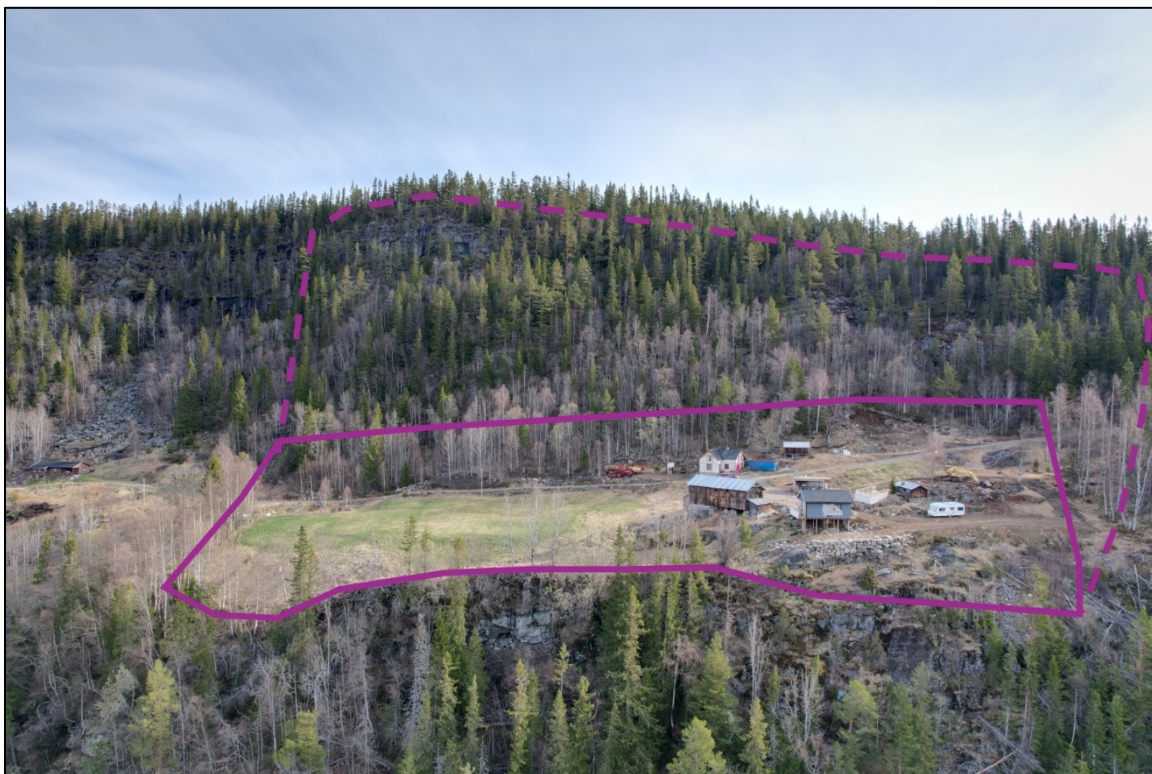
Figur 1: Oversiktsbilde for kartleggings- og påvirkningsområdet. Bildet er tatt mot NØ.

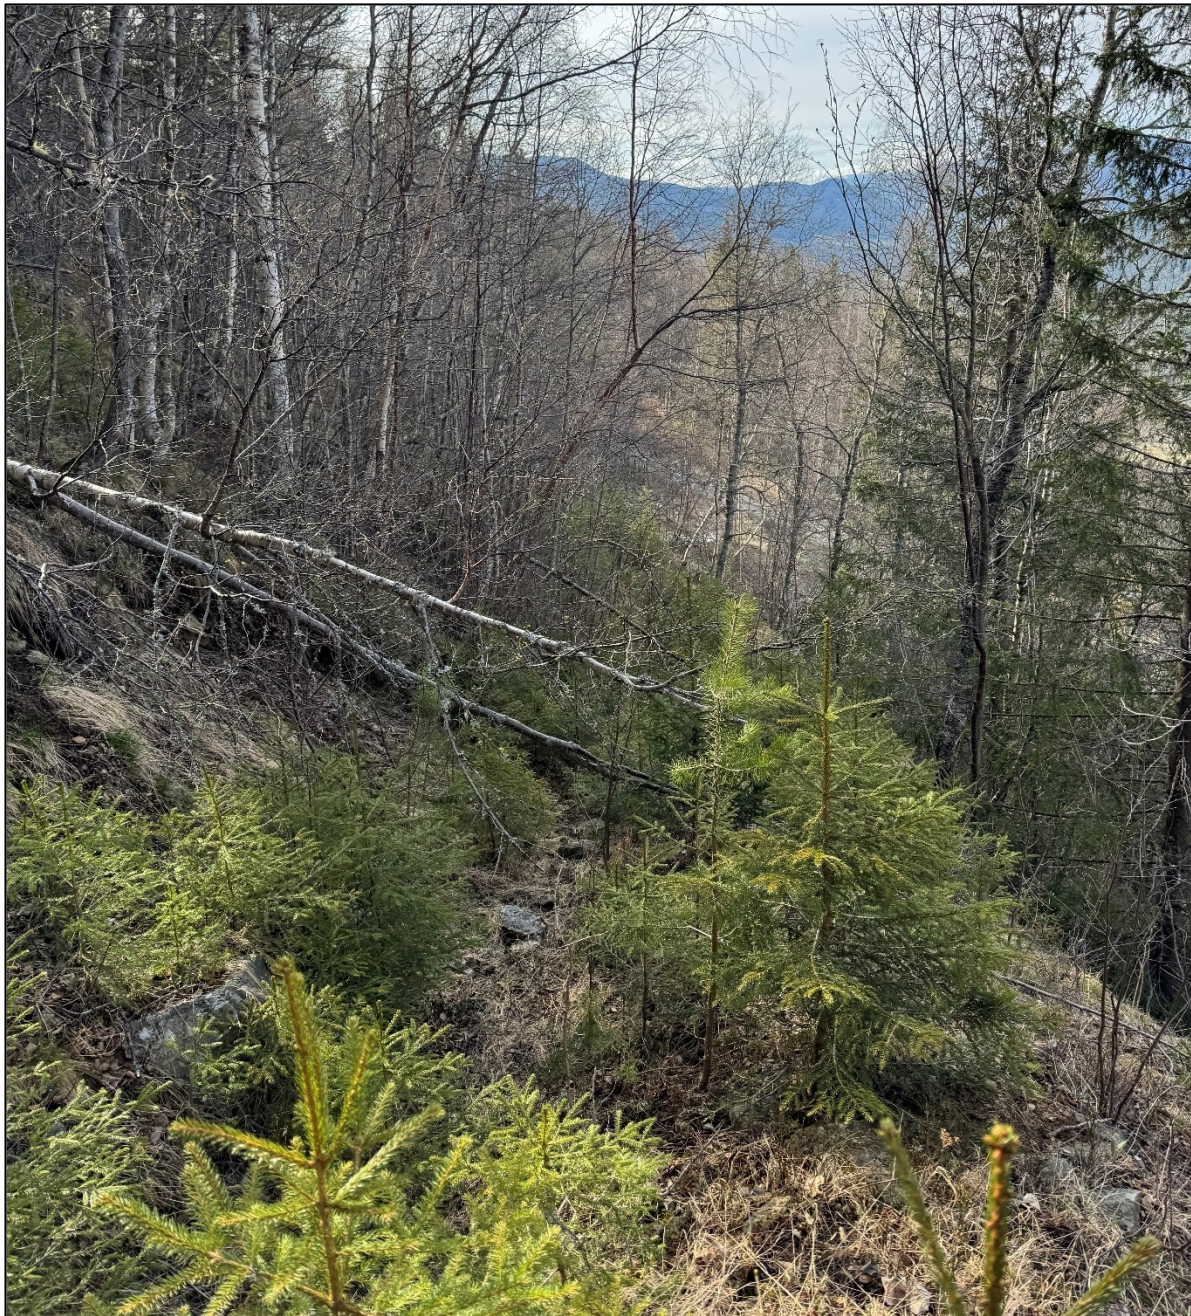
Figur 4: Avskjærende grøft ovenfor eksisterende bebyggelse.

Vi har ikke kjennskap til noen eksisterende sikringstiltak med relevans for området, verken fra NVE Atlas (NVE, 2025b) eller andre kilder. Under befaring ble det observert en avskjærende grøft ovenfor bebyggelsen i kartleggingsområdet, men denne har liten sikringseffekt, og er dermed ikke hensyntatt.

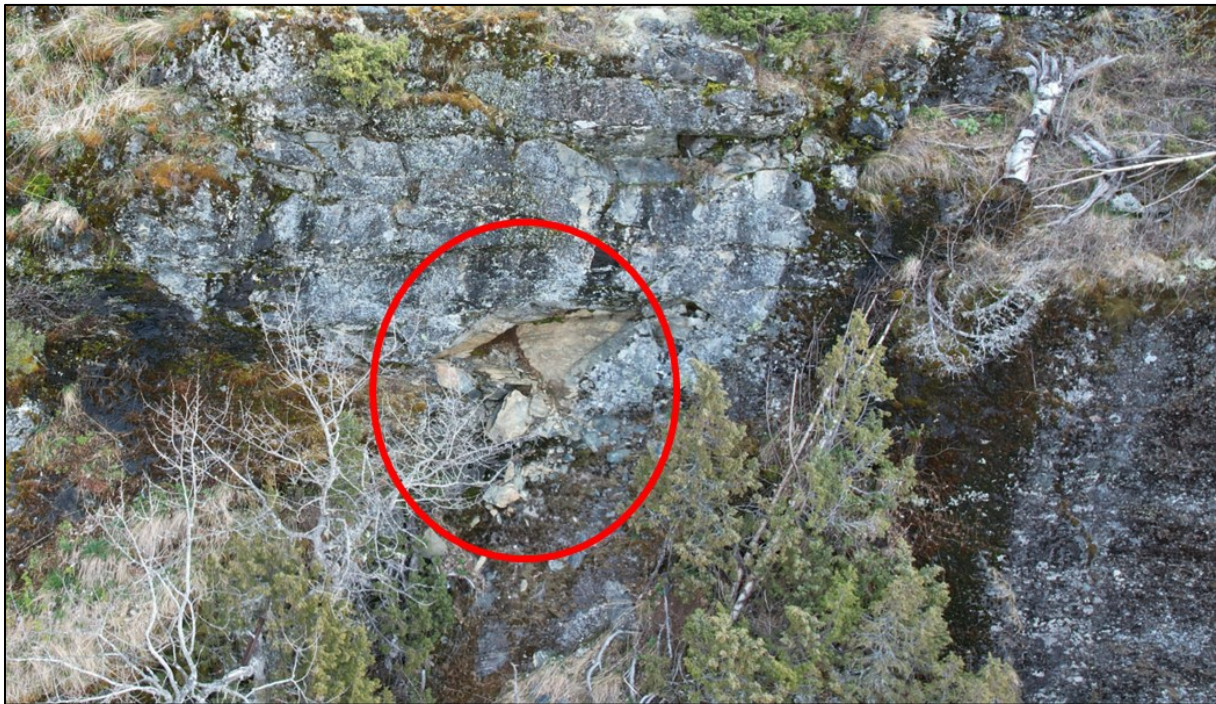
NGUs berggrunnskart i målestokk 1:50 000 (NGU, 2025) viser at berggrunnen i området er kartlagt som «*Granittisk gneis, middels- til grovkornet, stedvis med øyne, antatt omdannet granitt*», hvor det også er registrert planstruktur lagning med strøkretning 287° og fall på 14°. Observasjoner fra befaring viser granittisk gneis, som er relativt lite oppsprukket. Det ble imidlertid observert sprekkesett som ligger til rette for kileutglidning i påvirkningsområdet, samt ferske utfall nedenfor kartleggingsområdet (Figur 5).

*Figur 5: Ferskt utfall rett nedenfor kartleggingsområdet, som viser tydelig sprekkesettene som er dominerende i påvirkningsområdet.*

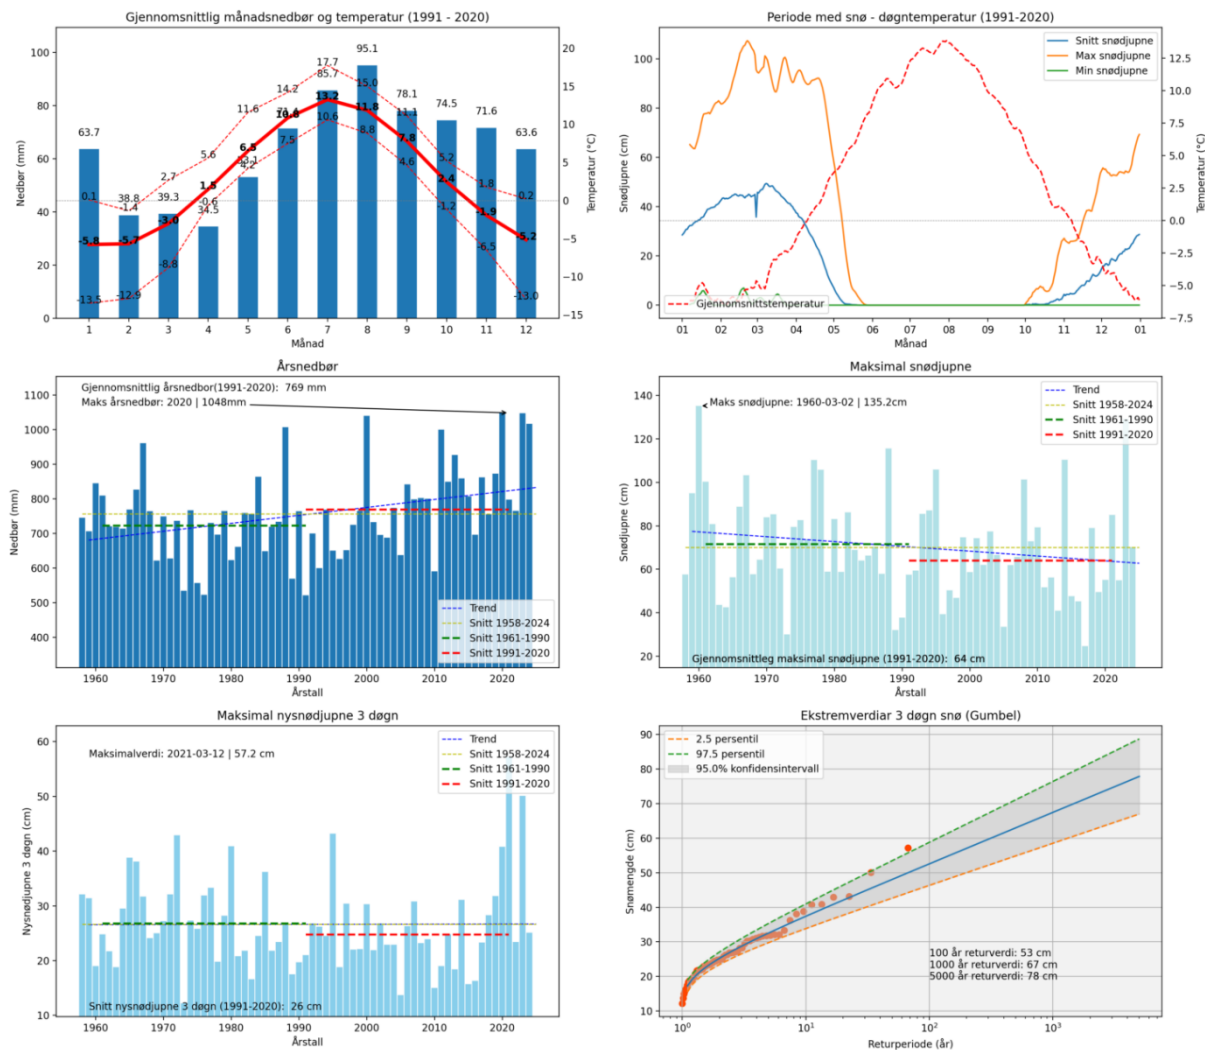
## Klimaoversikt for Nilseberg (631 moh.)

Snøskredfare kan utelukkes basert på vegetasjonsrelaterte betraktninger, men det er samtidig utført en klimaanalyse for å se på den reelle effekten skogen har på vurdering av snøskredfare i området. Data fra AV-klima (Asplan Viak and NVE, 2025) hentet 2025-05-15 viser at området er relativt snøfattig med forventede ekstremverdier for 3 døgns snø på mellom 53-78 cm for returperioder på 100-5000 år (Figur 7). Vindanalysen viser at snøførende vinder primært er fra sørøstlig sektor (Figur 8).

Figur 7: Klimaanalyse for Nilseberg fra AV-klima.

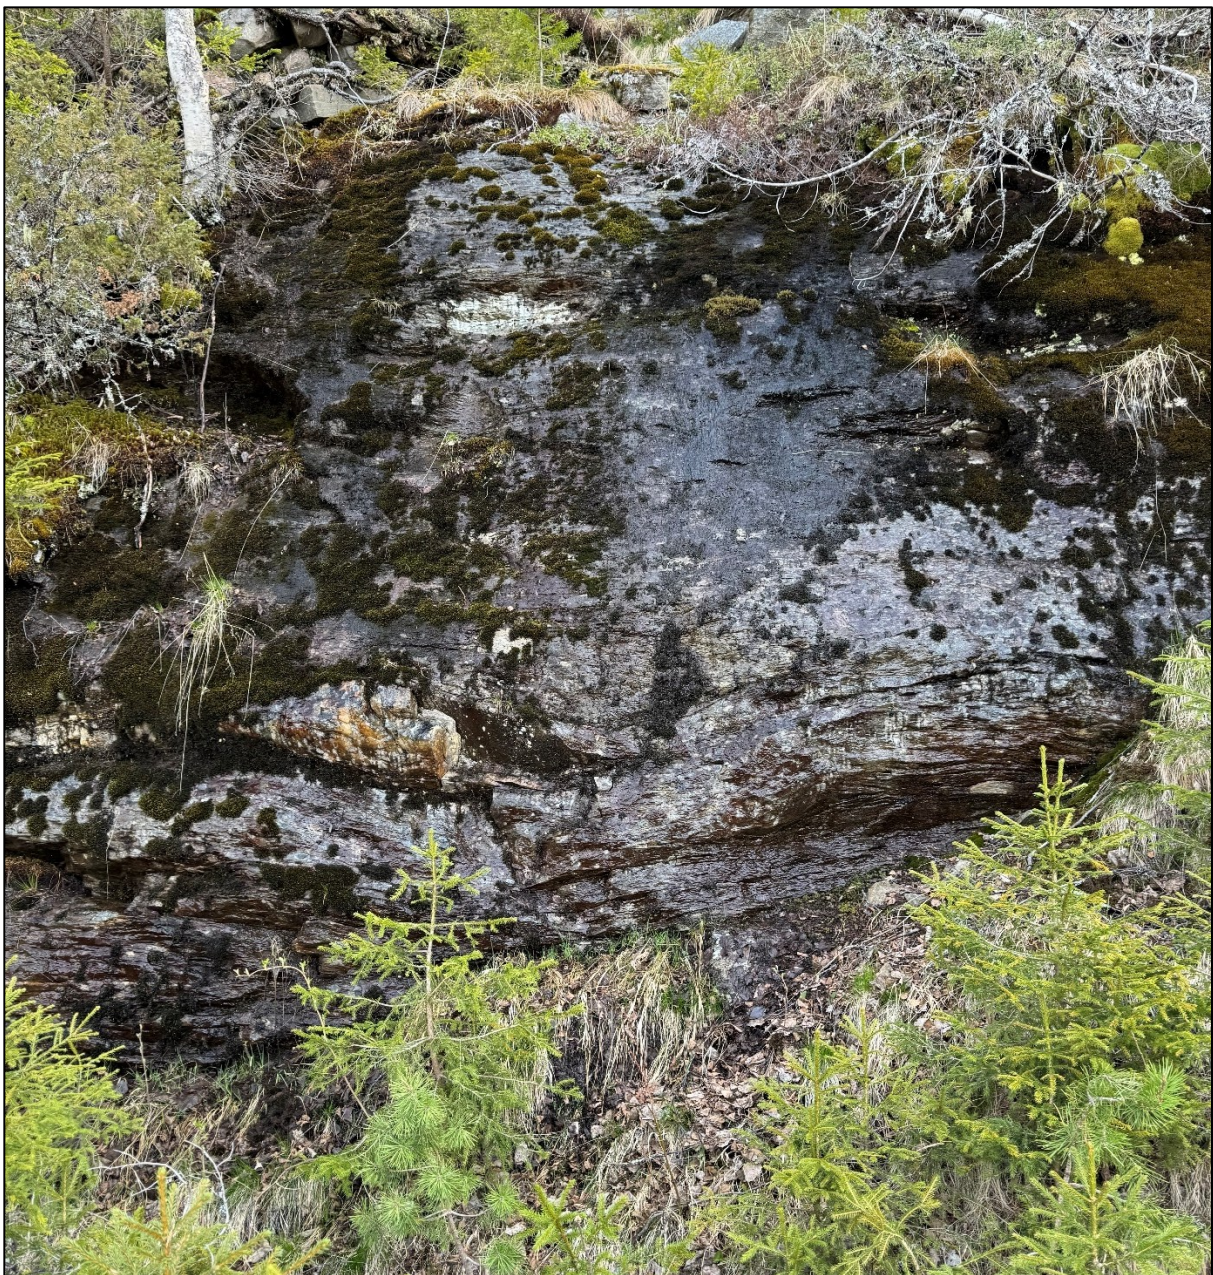
Det er flere områder i påvirkningsområdet som er brattere enn  $45^\circ$ , og dermed potensielt utgjør løснеområder for steinsprang. Det er flere bergskrenter i vest enn øst, og bergskrentene i vest har også større egenhøyde enn det som er tilfellet i øst. Bergskrentene i øst er isskuret og er mindre oppsprukket enn berget i vest (Figur 11). Det ble tatt ut siktevinkel underveis i felt, og kartleggingsområdet ligger innenfor en siktevinkel på  $31^\circ$  for både bergskrentene i vest og øst. Løsnesannsynligheten vurderes som større enn 1/100 i vest og større enn 1/1000 i øst.

Figur 11: Bilde av ene bergskrenten i øst som er brattere enn  $45^\circ$ .

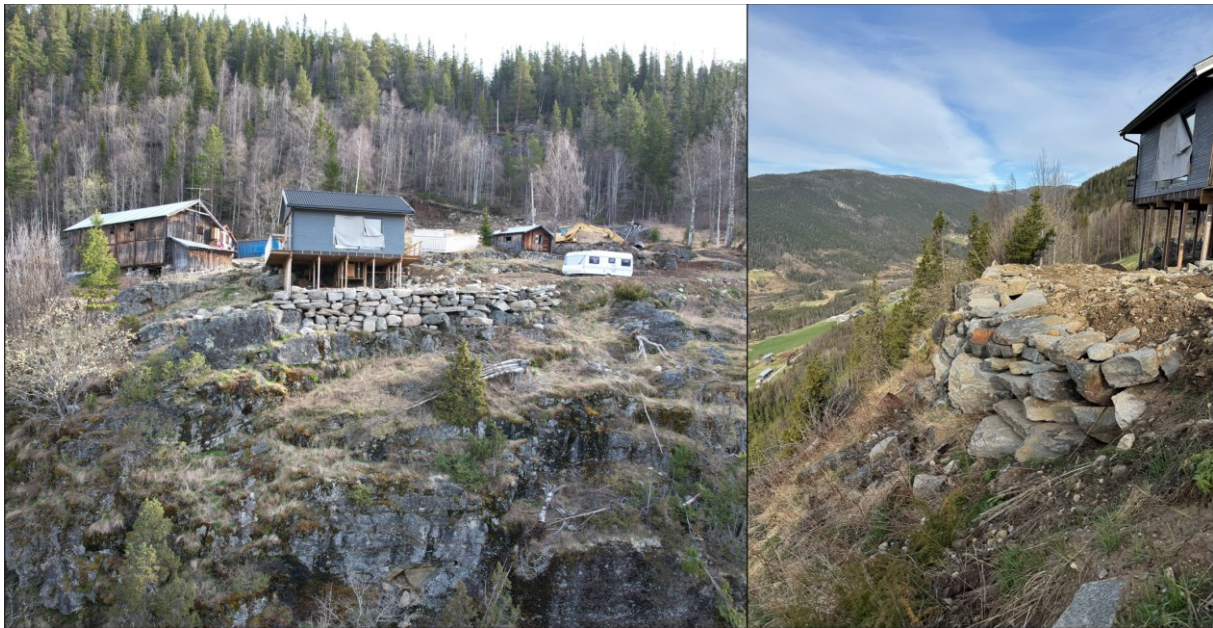
Eksisterende faresoner nedstrøms for kartleggingsområdet, ved Lurådsgrenda, er som nevnt dimensjonert av steinsprang (ref. kap. 2.8). Den etablerte støttemuren ut mot kanten sør i kartleggingsområdet har noe varierende helning, men i stor grad ikke bygget brattere enn 1:3 som er anbefaling i Vegvesen sin håndbok V270 (Statens vegvesen, 1995). I forkant av tørrmuren er det en mindre berghylle, og det er ikke avdekket sprekkesett eller slepper som indikerer at belastning fra støttemur og ovenforliggende bygg vil kunne påvirke totalstabiliteten for berget.

Figur 13: Støttemur som er etablert ut mot bergskrenten sør i kartleggingsområdet. Bilde til venstre er tatt mot nord, mens bildet til høyre er tatt mot vest.
