Innledende arbeider kvikkleirekartlegging - Stryn kommune

Innledende vurdering Sande, Loen

Dokumentnr. 24164-RIG03
Versjon 1
27.6.2024

Grunnundersøkelse Sandeåsen, Lodalen

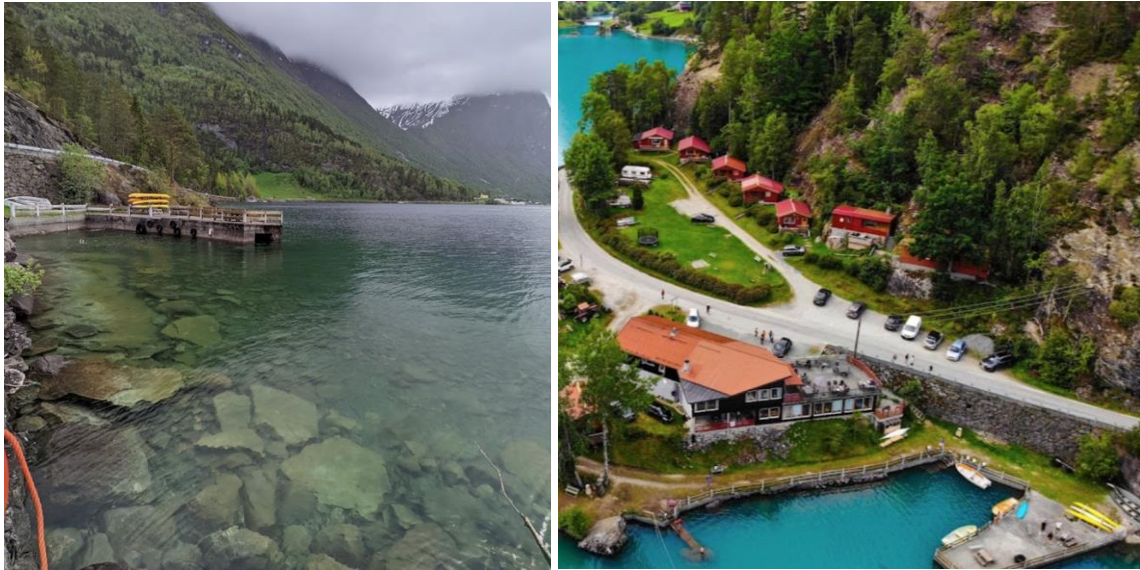
Figur 7: Bildene hentet på google streetview. tv: Bilde tatt fra Lovatnet feriesenter på Vorneset mot Sandeåsen. Th: Bilde over Lovatnet feriesenter tatt fra sør mot nord. Berg i dagen er synlig på begge bildene.

Langs vannkanten er det plastret eller naturlig plastring. Bilder viser store blokker og steiner hele vegen langs kanten, se Figur 7, Figur 8 og Figur 9.

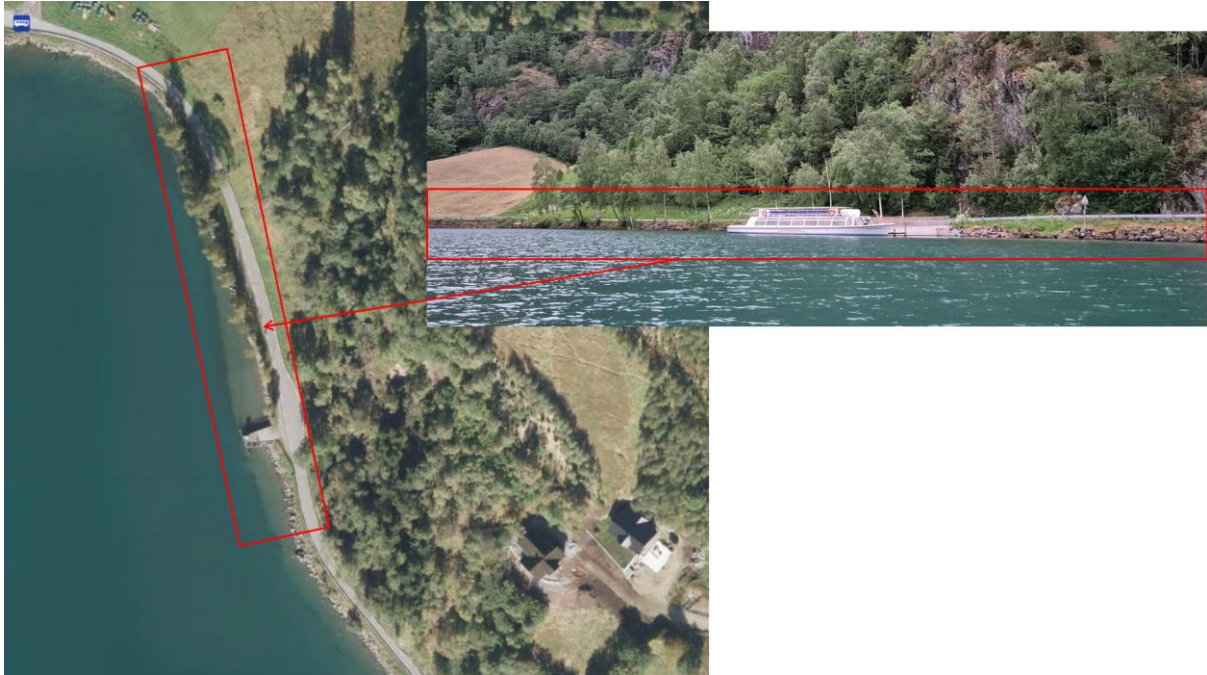
Figur 9: Vannkanten mellom Sandeåsen busstopp og videre sørøstover. Det er store steiner i vannet langs hele vannlinjen. Bilde med flyfoto hentet på kart.finn.no (4) og bilde fra mail sendt av kunde.

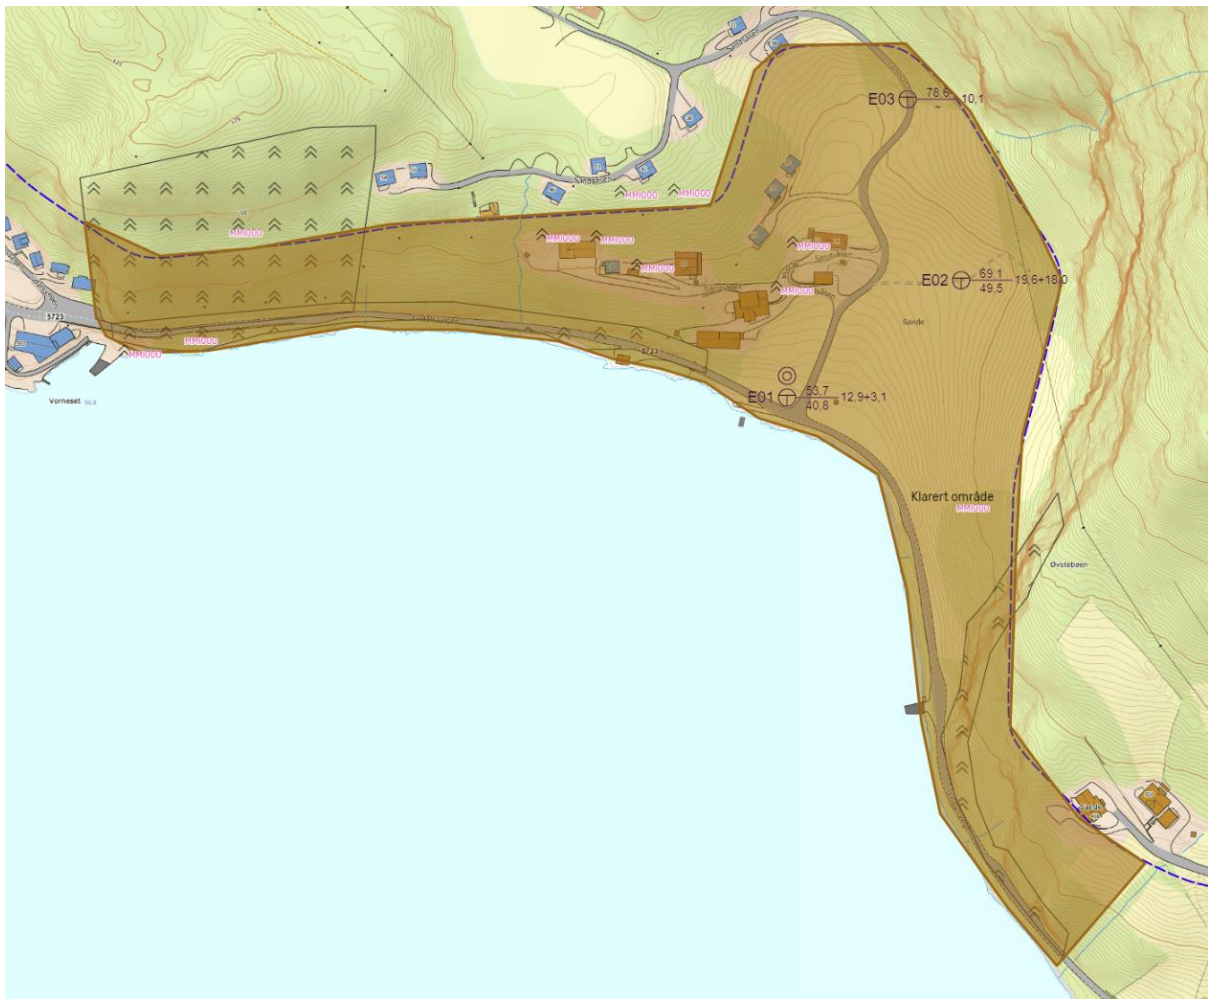
Det er utfra dette ingen risiko fra at det skal utløses kvikkleireskred i området ved Sande, markert i Figur 11 . Siden området går helt opp til marin grense, og det er berg i dagen over området er det ingen risiko for at området blir truffet av kvikkleireskred fra høyereliggende terreng. Området i Figur 11 er dermed klarert for kvikkleireskred etter NVE 1/19 (1).

Figur 11: Markert område er klarert for kvikkleireskred etter NVE 1/19 (1).

Basert på disse vurderingene er områdestabiliteten vurdert som ivaretatt jamfør Punkt 1, 2 og 5 Tabell 3.1 i NVE 1/19 (1). Vurderingene krever ingen uavhengig kvalitetssikring iht. NVE 1/19 og gjelder for alle tiltakskategorier.

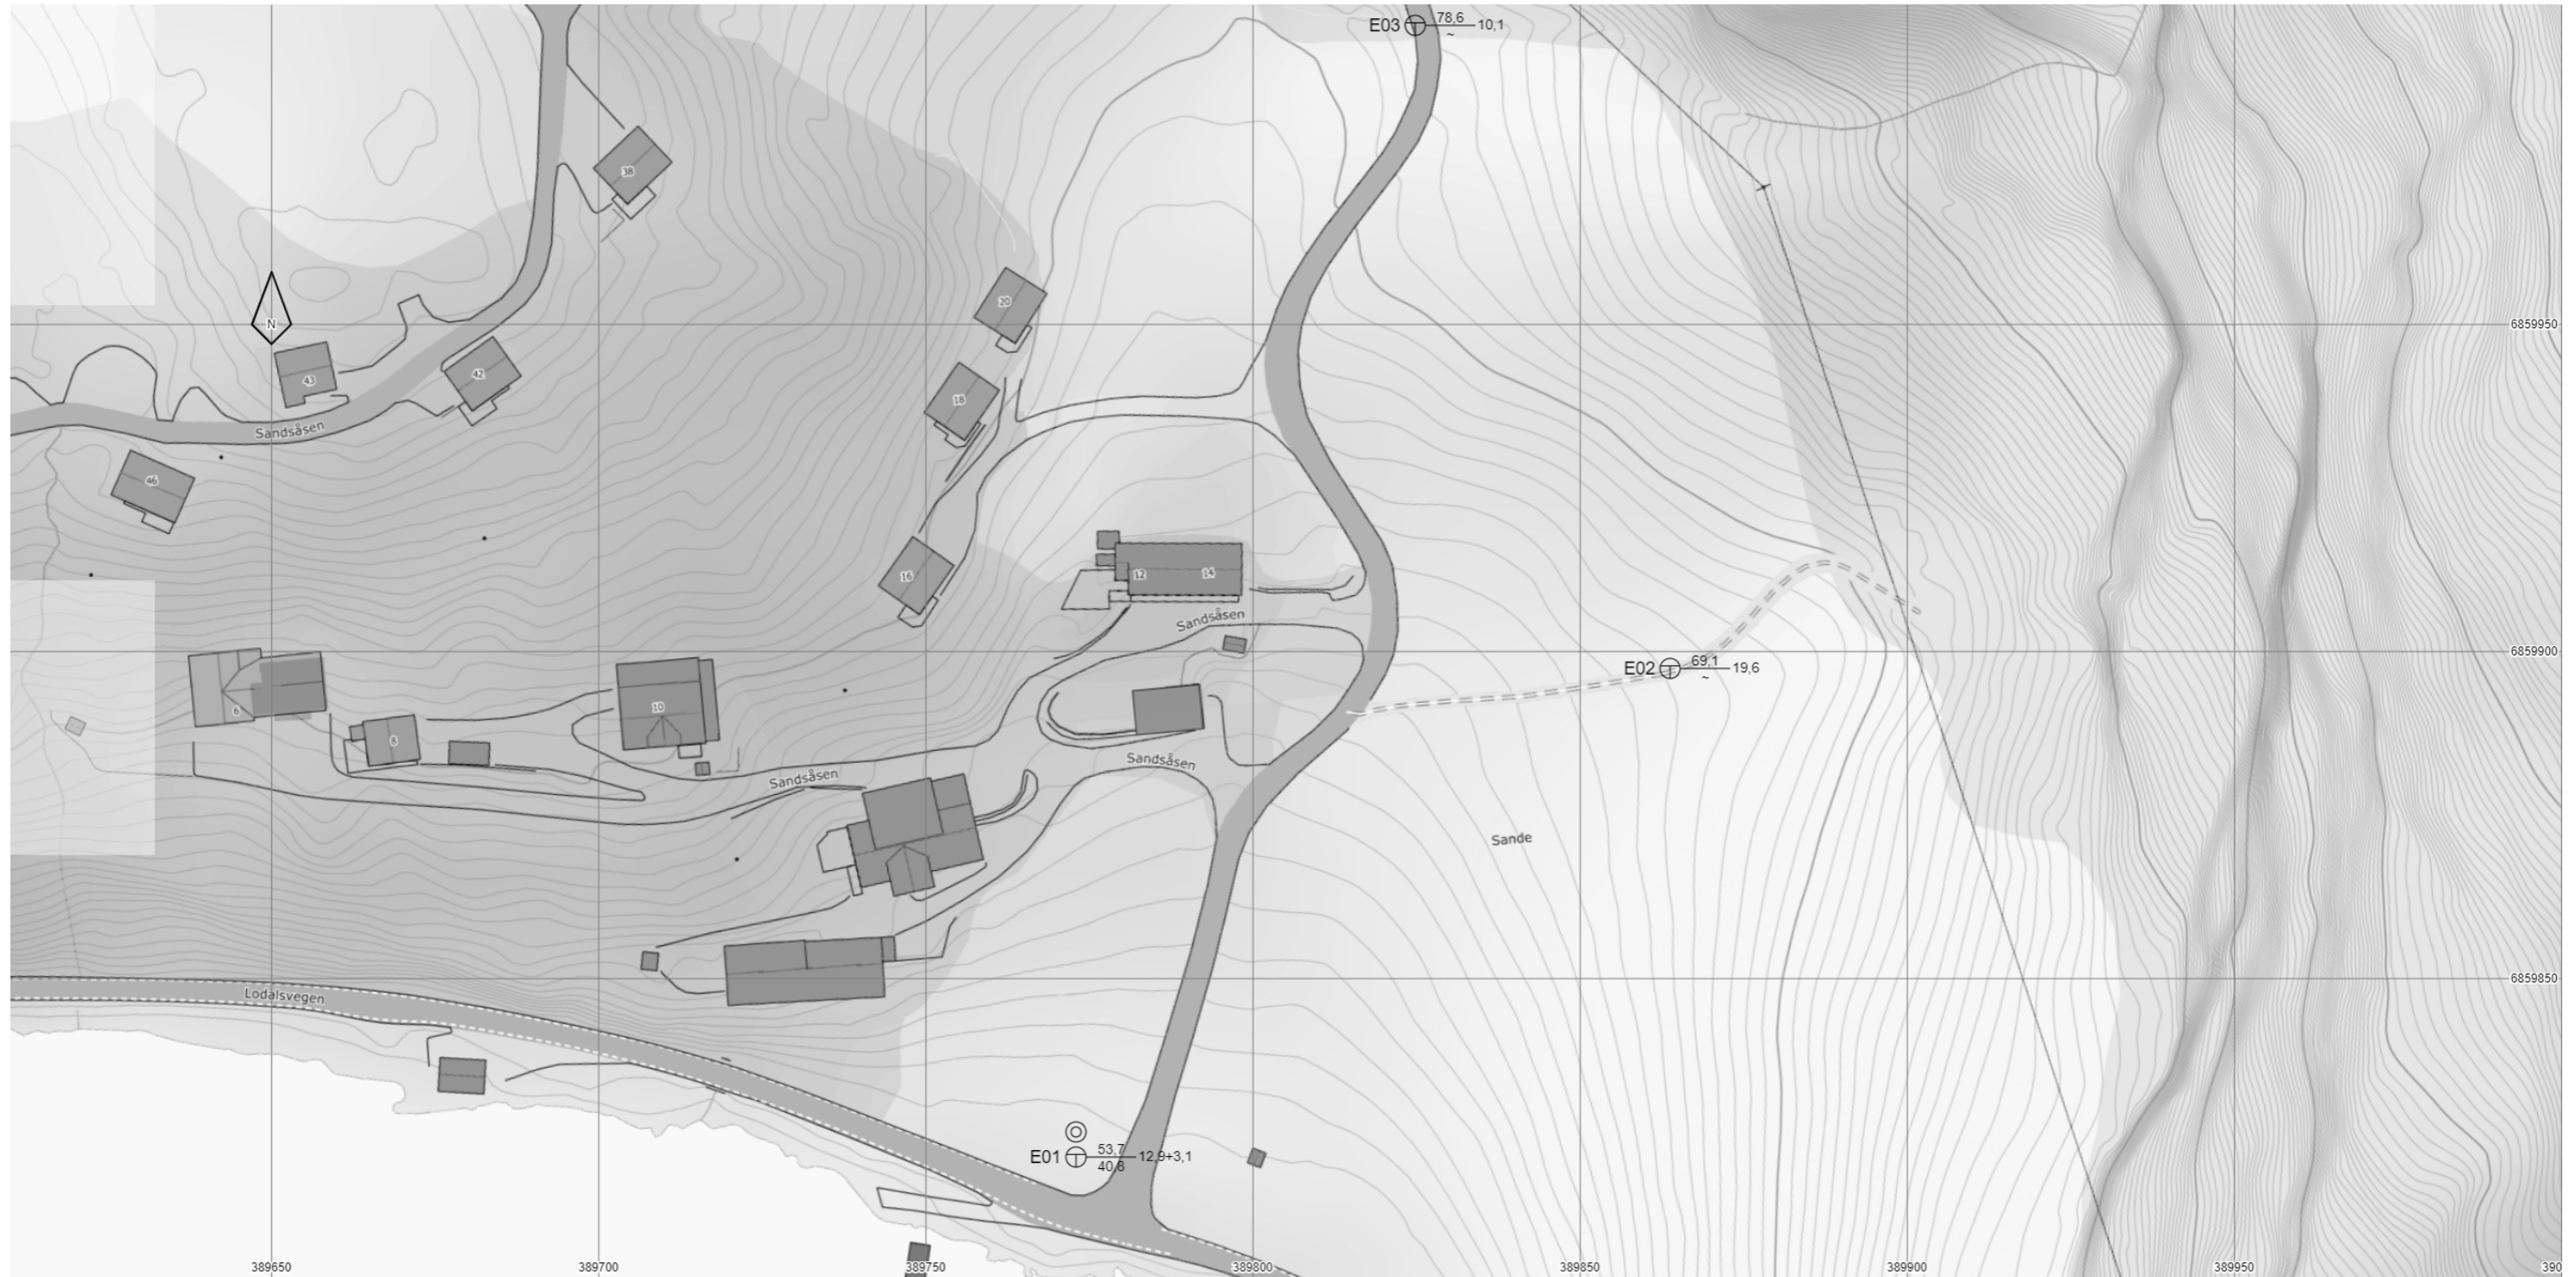
Feltarbeid utført av	Lingen Grunnboring					
Målestokk	1: 1000 (A3)					
Koordinater	Horisontalreferanse: EUREF89 UTM sone 32 Vertikalreferanse: NN2000					
Utskriftsdato	12.10.2021	Plot utarbeidet av	Callum Jacobson	Kontrollert av	Magne Bonsaksen	
Tegningsnr.	V100	Vedlegg til	21287 RIG01 Geoteknisk datarapport	Versjon	1

Oversikt over feltarbeid er vist i Tabell 1 samt på plantegning V100. Resultatene er vist som enkeltboringer på tegninger i V200-serie.

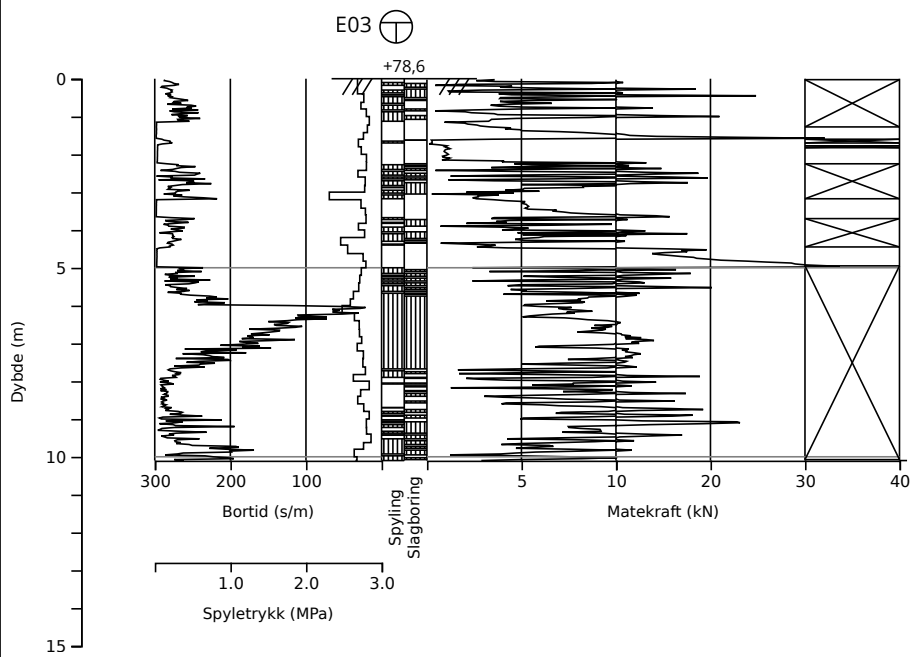
Posisjon	E03					
Metode(r)	Totalsondering		Feltarbeid utført av	Lingen Grunnboring		
Målestokk	1 : 200 (A4)					
Koordinater	Nord: 6859995,7 Øst: 389824,9 (EUREF89 UTM sone 32) Høyde: 78,6 (NN2000)					
Dato	12.10.2021	Plot utarbeidet av	Callum Jacobson	Kontrollert av	Magne Bonsaksen	
Tegningsnr.	V203	Vedlegg til	21287 RIG01 Geoteknisk datarapport	Versjon	1

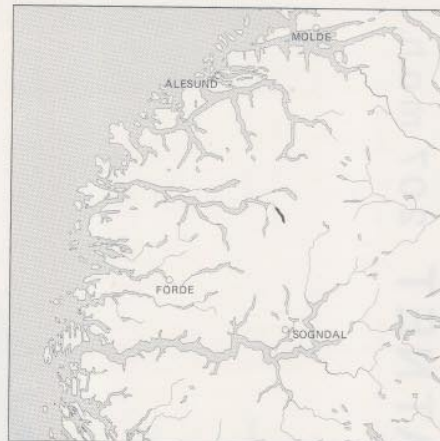
LOVATNET 52 m.o.h.

OPPLODDET: 1973 av Gunnar Haugen, Vassdragsdirektoratet
METODE: Ekkolodd og håndlodd
KVALITET: 4
ORIGINALKARTETS MÅLESTOKK: 1 : 10 000
KARTGRUNNLAG FOR STRANDLINJE: Økonomisk kartverk
HYDROMETRISK STASJON: 622-11 Lovatn
HØYDESYSTEM: NVE
VANNSTAND VED OPPLODDING: 41,05 m o.h.

STØRSTE LENGDE:	12 km
STØRSTE BREDDA:	1,4 km
SJØAREAL (A):	10,8 km ²
AREAL AV ØYER:	- km ²
VOLUM (V):	785 mill. m ³
MIDDELDYP (V/A):	72,5 m
STØRSTE MÅLTE DYP:	138 m
NEDBØRFELT TIL UTLØP:	234 km ²
HØYESTE OBSERVERTE VANNSTAND: 14.07.1941 (1937-1977)	52,26 m o.h.
LAVESTE OBSERVERTE VANNSTAND: 17.02.1951 (1937-1977)	49,71 m o.h.
MIDLERE ÅRLIG AVLØP (Q): (1901-1983)	496 mill. m ³
MIDDELVANNFØRING: (1901-1983)	16 m ³ /s
TEORETISK OPPHOLDSTID (V/Q):	1,6 år
