Skredfarevurdering i bratt terreng

Ny 66 kV kraftledning Hamneidet-Skjervøy

10.09.2024

Arktisk Geotek

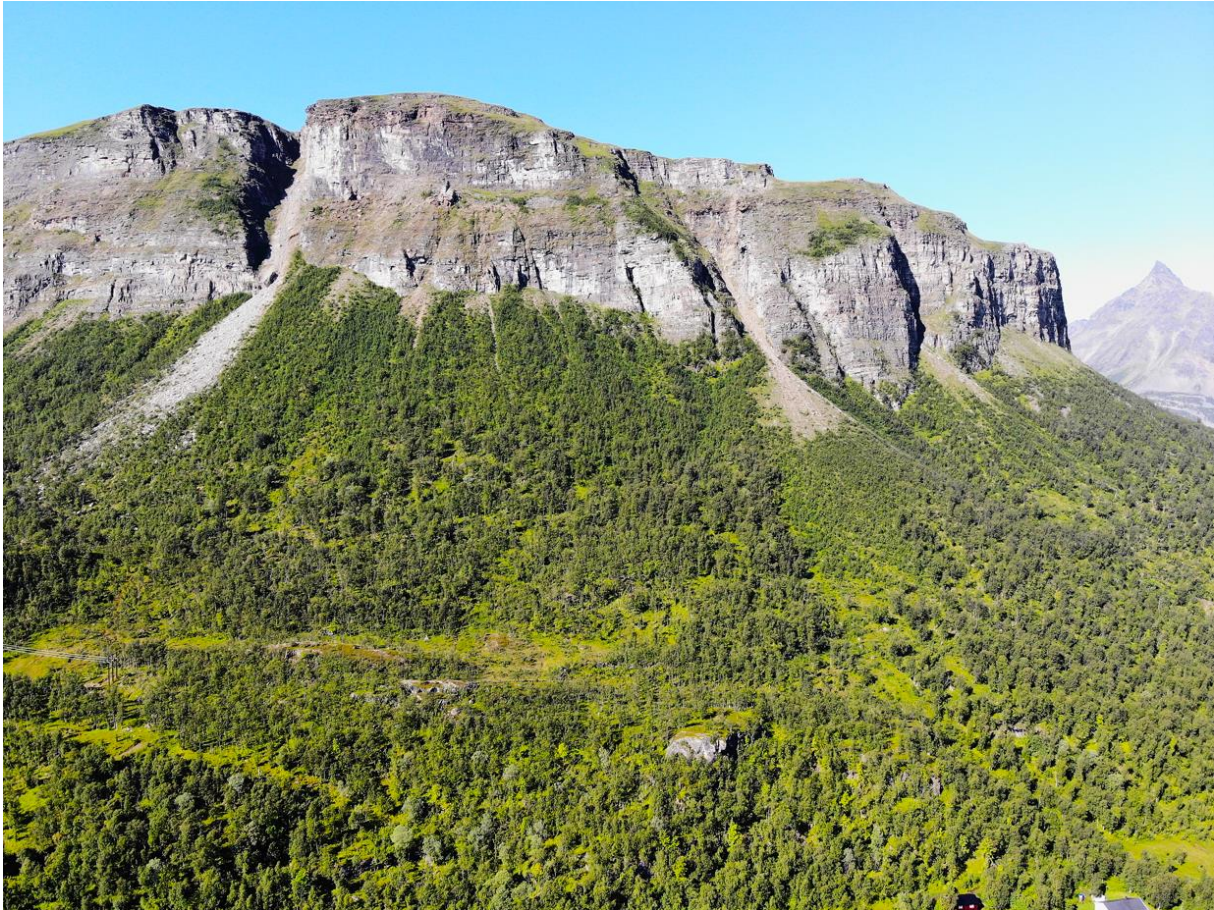
Et av delområdene som er kartlagt med tanke på skredfare i bratt terreng. Her fra fjellsiden Gjøvarden.
Foto: Arktisk Geotek AS.

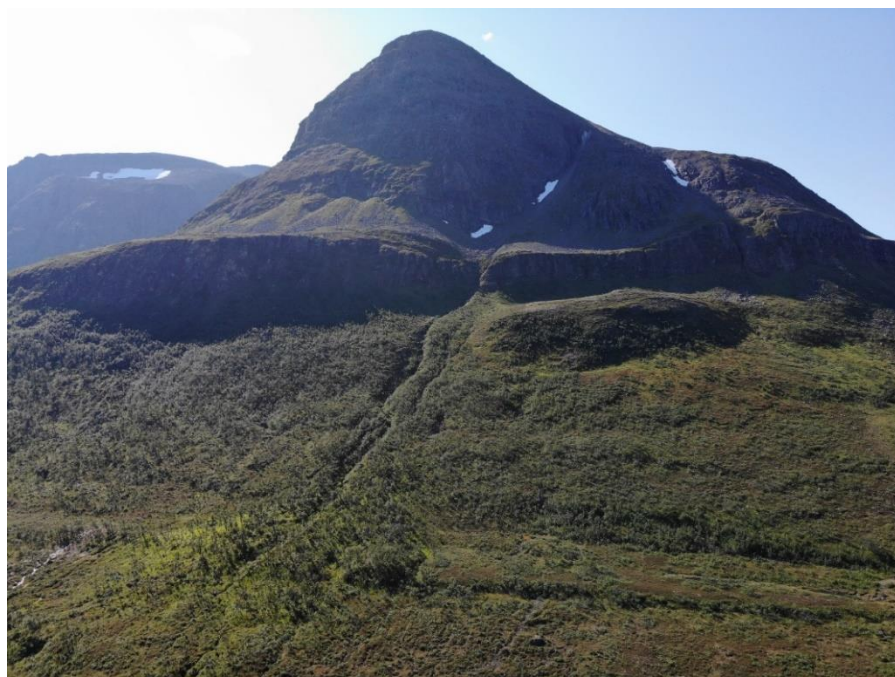
Figur 7: Dronefoto av Trolltinden tatt under befarings 06.08.2024. Storhylla trer frem som en markant berghylla nedenfor toppen. Det går et dreneringsløp sentralt gjennom Storhylla som forgrener seg utover på lavere høydekoter. Foto: Arktisk Geotek AS.

Delområde A er lokalisert langs NØ – Ø siden av fjelltoppen Trolltinden (685 moh.) på Kågen. Aktuell fjellside kan deles inn i to seksjoner, øvre og nedre del, som skiller med en stor hyllestruktur i fjellsiden (Storhylla ca. 250 moh.). Denne er fremtredende på dronefotoet i figur 7. Det øvre partiet er svært bratt, og store deler av fjellsiden over Storhylla er over 45°. Den øvre delen består stort sett av bart fjell, vifteformede avsetninger og urmateriale i overgangen mot Storhylla. Fronten til Storhylla er en steil skråning med eksponert berg i dagen. Nedre del av Trolltinden, under Storhylla er en skogkledd fjellside med en gradient som gravis avtar fra ca. 35° i overgangen mot Storhylla og ned til godt under 17° hvor den nye kraftledningen er tenkt. Helningskart og terrengprofiler for delområdet er vist på figur 8 og 9.

For delområde A ved Trolltinden ser man at det kun er mindre nedbørfelt tilknyttet små dreneringsløp, der den største følger dreneringsløpet ned langs midten av Storhylla (figur 37). Delområde B derimot er tilknyttet Møllneselva som går midt i påvirkningsområde og nedbørfeltet her er relativt stort (figur 38). Noe som sammenfaller med markfuktighetskartet som viser mange dreneringsløp i akkurat dette området. Her vil det naturlig være potensiale for større vannføring.

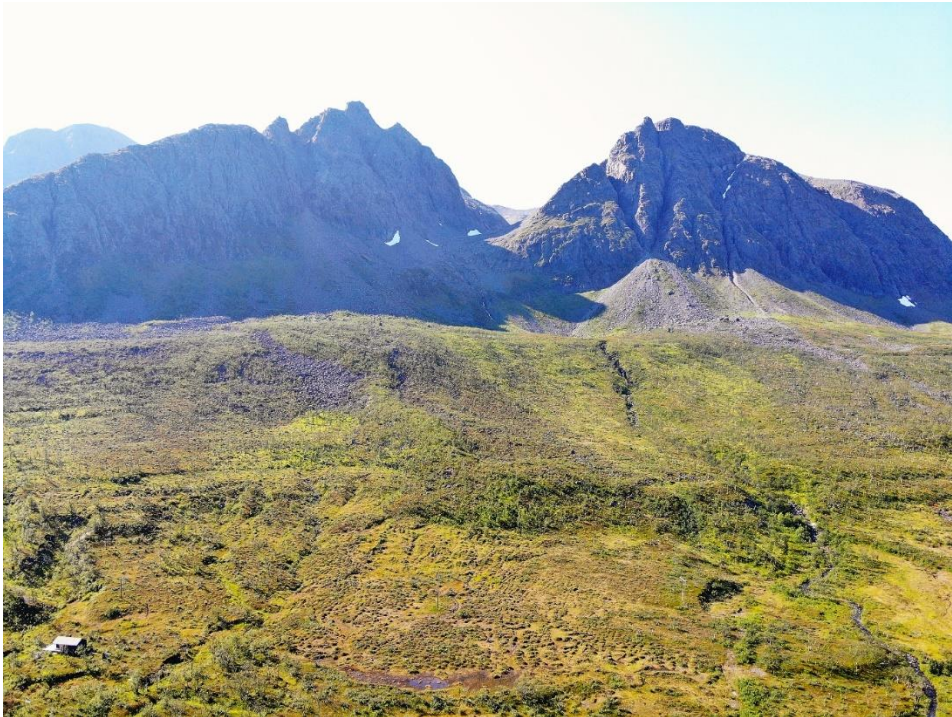
Figur 10: Dronefoto av Møllnesfjellet tatt under befaring 06.08.2024. Møllneselva ses til høyre i bilde og kommer ned fra dalsøkket. Foto: Arktisk Geotek AS.

Delområde B strekker seg opp mot Møllnesfjellets østside. Østsiden er steil, og består i øvre del av bratte fjellsider med vifteformede avsetninger med urmateriale i front. Fjellsiden har flere renner i varierende størrelse og utforming. Delområdet strekker seg også inn Møllnesdalen, en dal der dalbunnen heller fra vest mot øst, med steile fjellvegger på begge sider. Kraftledningen strekker seg gjennom et tilnærmet flatt område langs fjellfoten av Møllnesfjellet, der den generelle helningen er $>10^\circ$. Se figur 10 for dronefoto. Helningskart og terrengprofiler er presentert i figur 11 og 12.

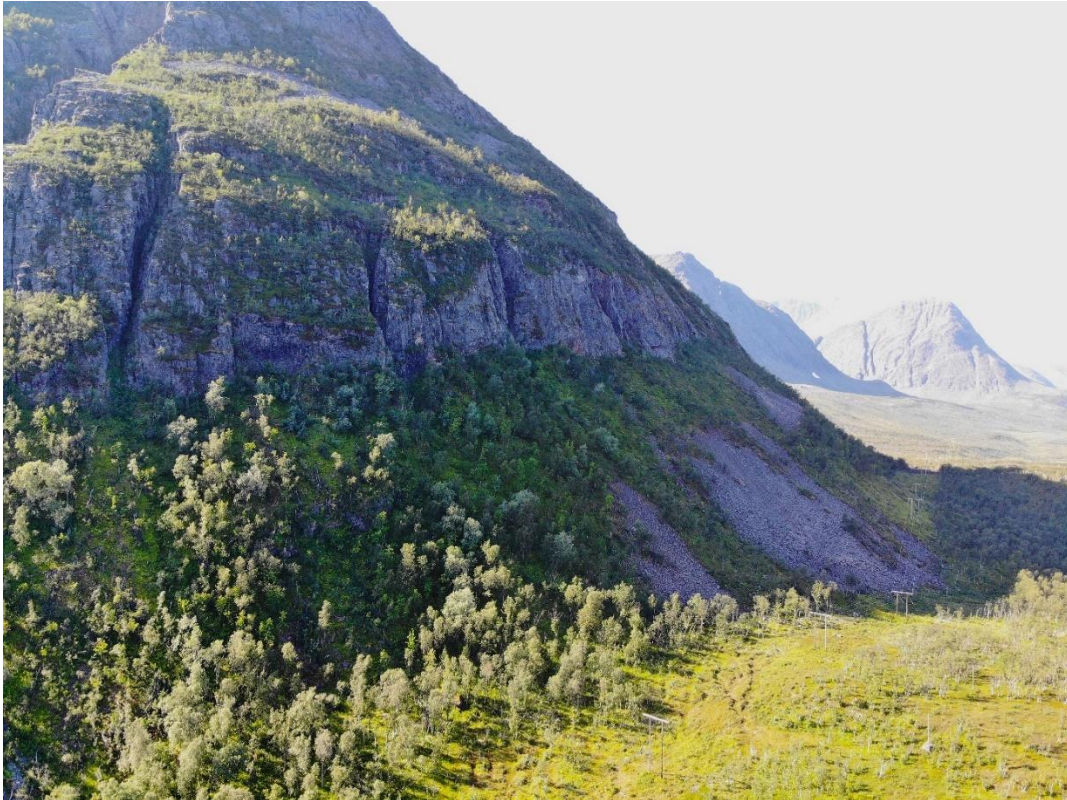
Figur 13: Dronebilde av Skognestinden tatt under befaring 06.08.2024. Bildet viser urmateriale langs fjellfoten. Eksisterende linje kan ses på dronefoto. Foto: Arktisk Geotek AS.

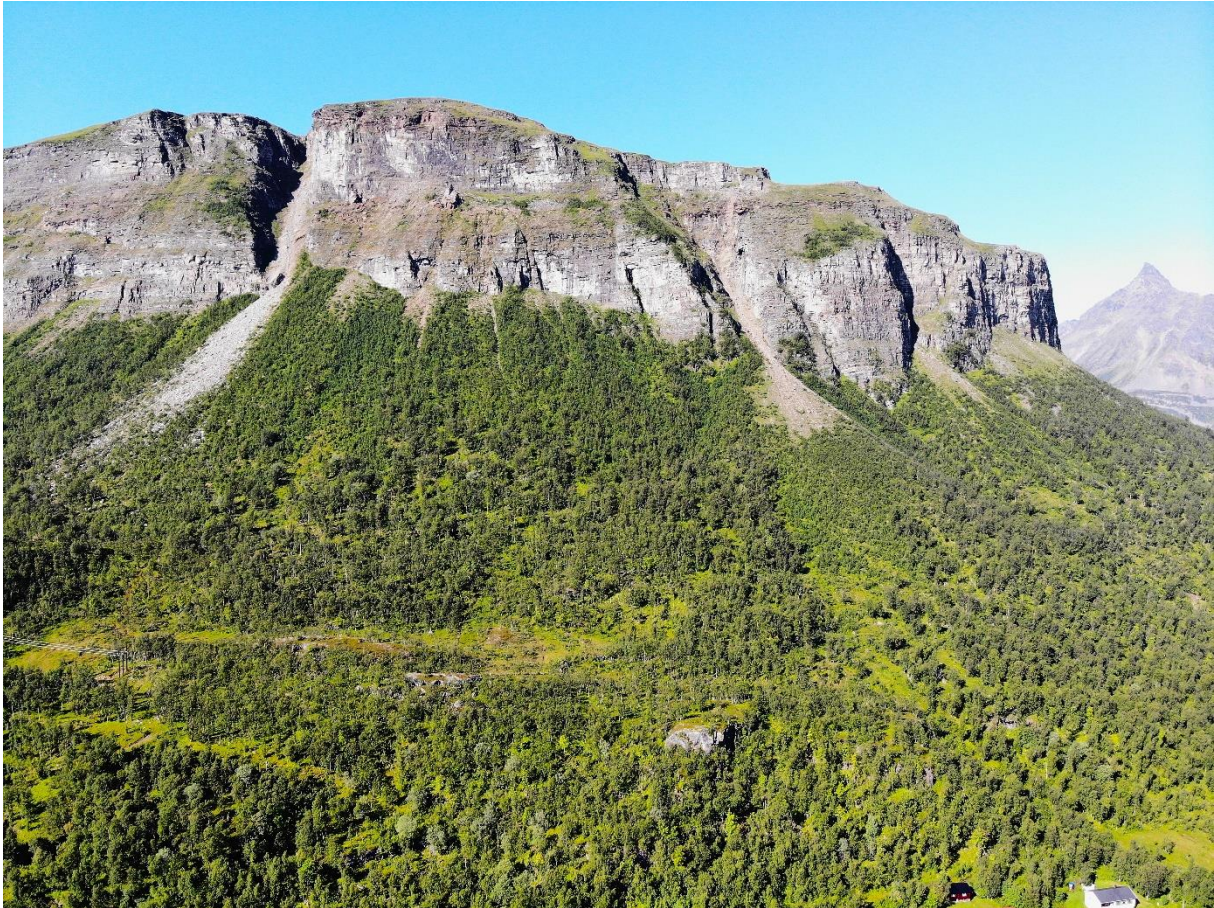
Figur 20: Dronefoto av Gjøvarden tatt under befaring 06.08.2024. Foto: Arktisk Geotek AS.

Delområde E omfavner vestsiden av Gjøvarden. Gjøvarden er et bratt fjell med bart fjell i øvre deler, flere renner av ulike størrelser ned langs fjellsiden. Den steile toppskrenten kommer veldig godt frem i dronefoto av fjellsiden på figur 20.

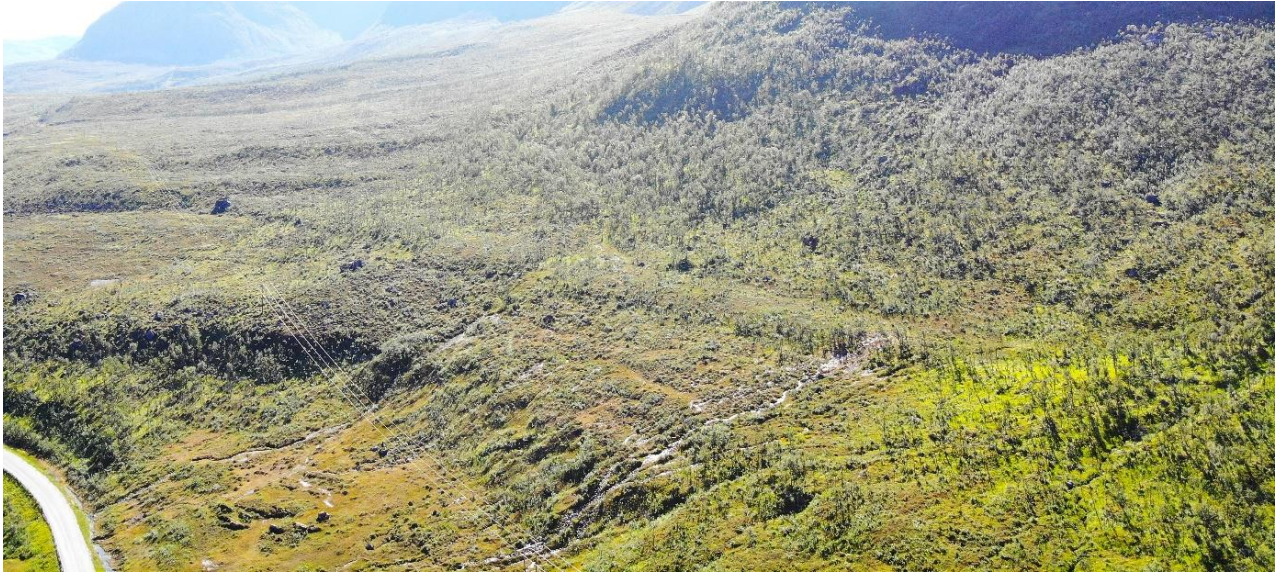
Figur 34: Dreneringsløp som forgreiner seg ned skråningen ved delområde A. Foto: Arktisk Geotek AS.

Innenfor delområdene var det på befaringsdagen i all hovedsak Møllneselva som hadde aktiv vannføring. Det ble i tillegg også registrert flere mindre ikke navngitte dreneringsløp med vannføring. Et eksempel er vist på figur 34 fra delområde A. Markfuktighetskart i figur 35 og 36 indikerer flere dreneringsløp i fjellsidene. Spor etter flere av disse ble observert under befaring, og flere ses tydelig på DTM.

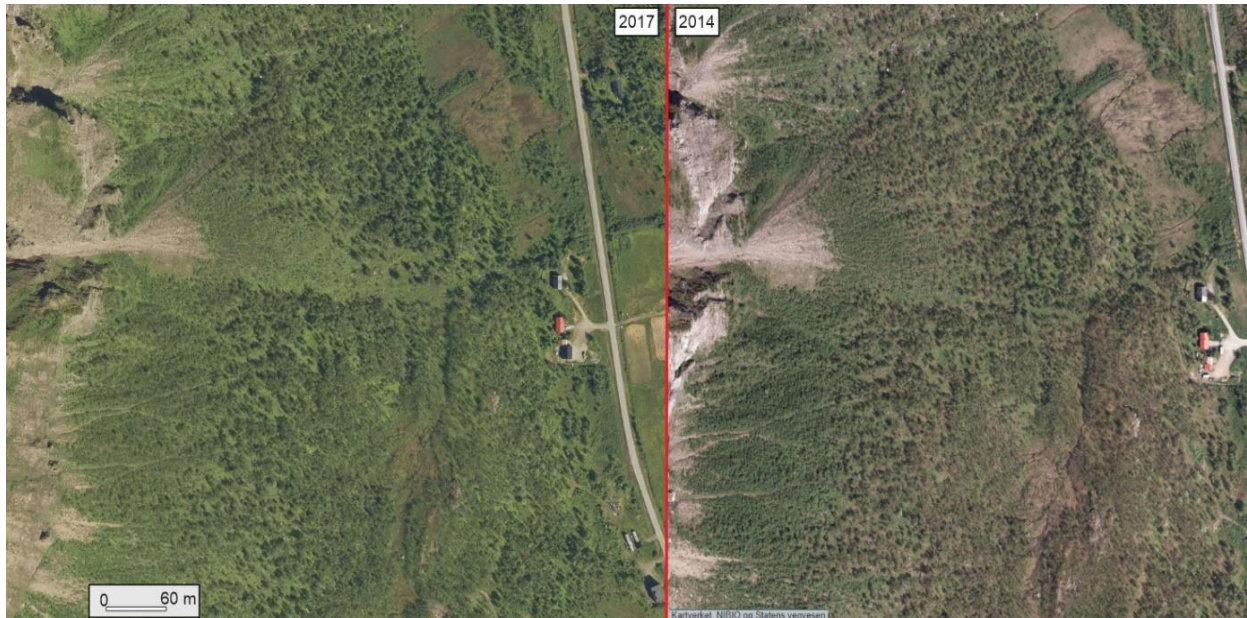
Figur 43: Skredskade på skog i nordlige del av delområde E. Tydelig endring i skogbildet mellom år 2014 og 2017 (ref./20/).

Flyfoto fra delområde E (figur 43) viser store endringer i skogen mellom år 2014 og 2017. Det er ikke funnet registrering av dette skredet i det offentlige registrene. Selv om det ikke er noen registreringer rundt snøskred fra dette området, kan man anta at endringen i skogbildet kommer som følge av et snøskred. Skogen er skadet kontinuerlig over et større område, i bunnen av et typisk løsneområde for snøskred som er typiske tegn på skredskadet skog.

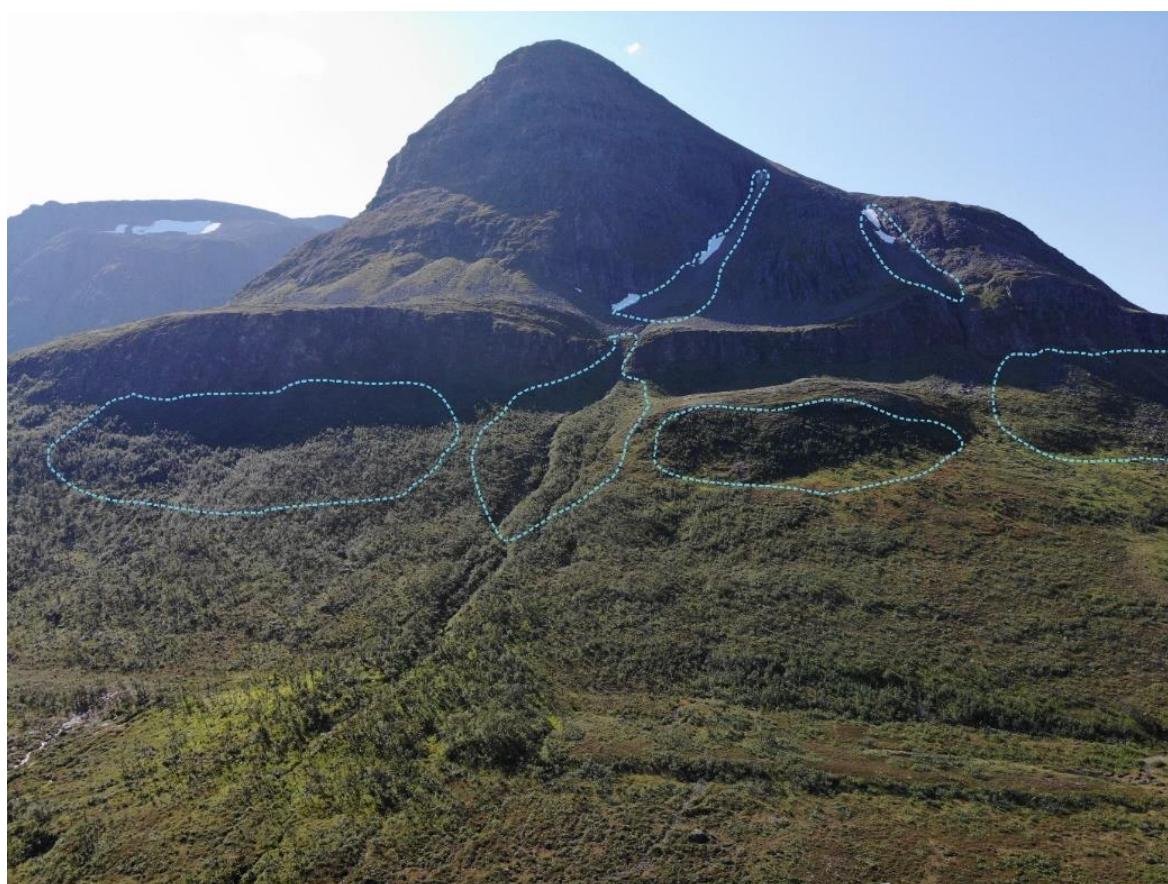
Figur 63: Dronefoto med opptegnet mulige løsneområder for snøskred.

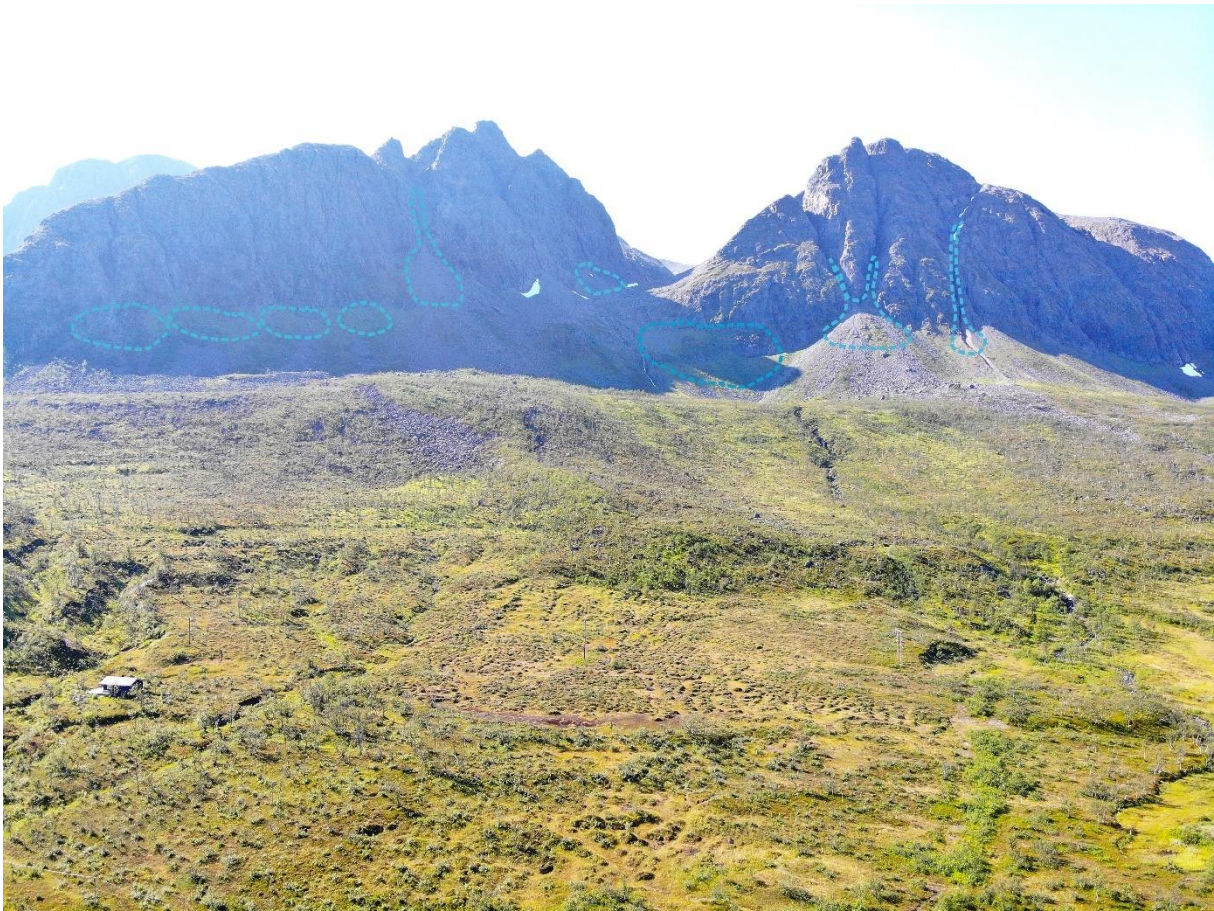
Figur 65: Deler av løsneområdene ved Møllnesfjellet i delområde B.

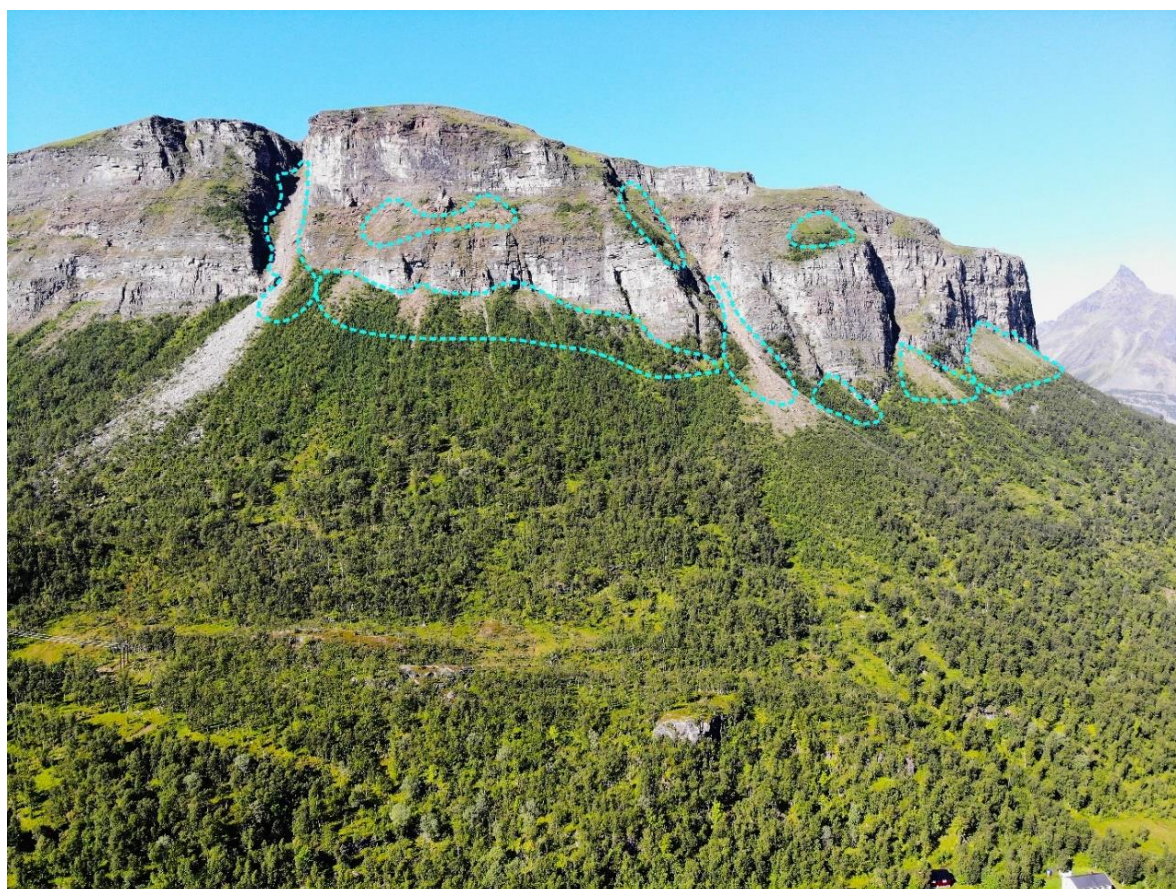
Figur 69: Deler av løsneområder for snøskred tegnet inn i dronebilde i delområde E. Foto: Arktisk Geotek AS.

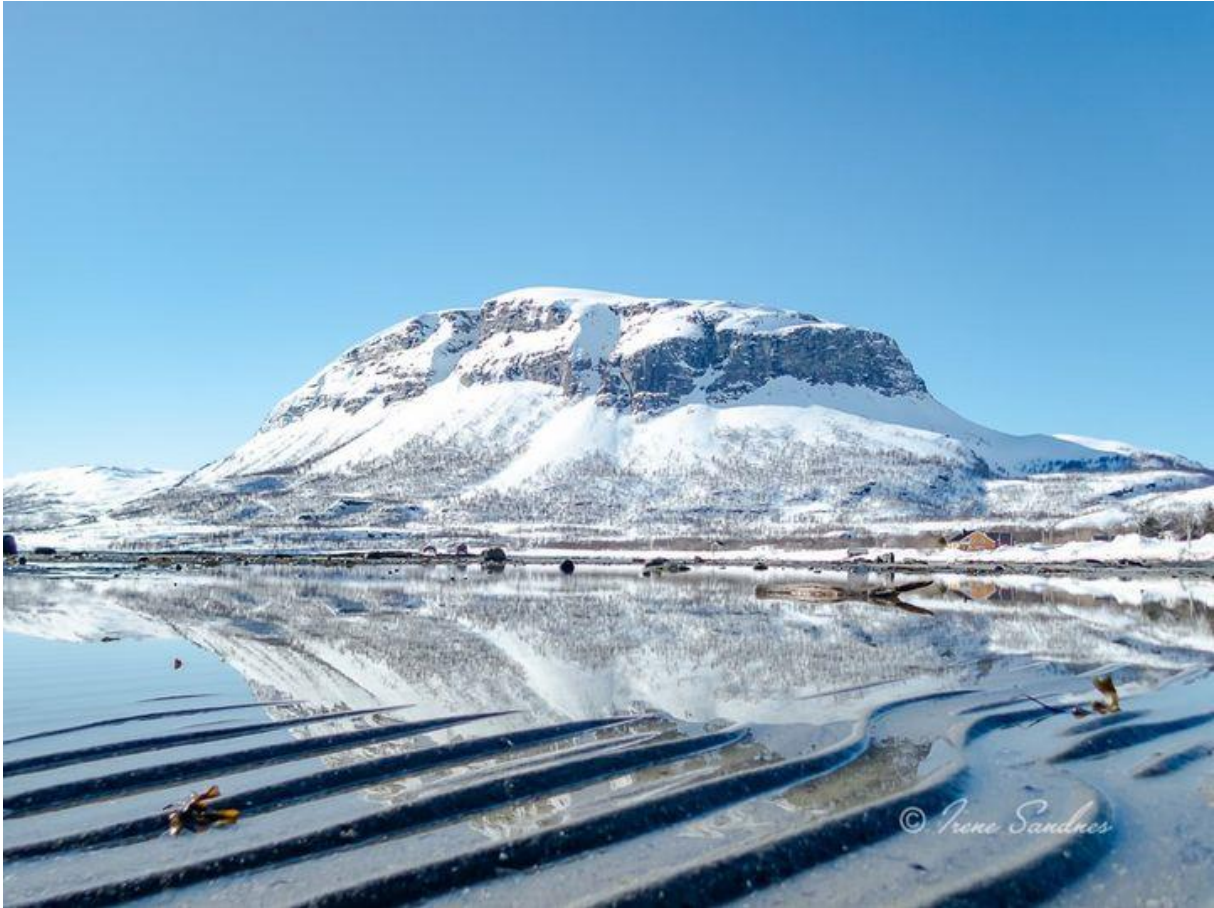
Figur 70: Bilde av Gjøvarden fra april måned i 2020. Bildet illustrer godt hvor det samler seg store mengder snø, og hvor tynt skogdekket i øvre del blir når snøen kommer (fotograf: Irene Sandnes).

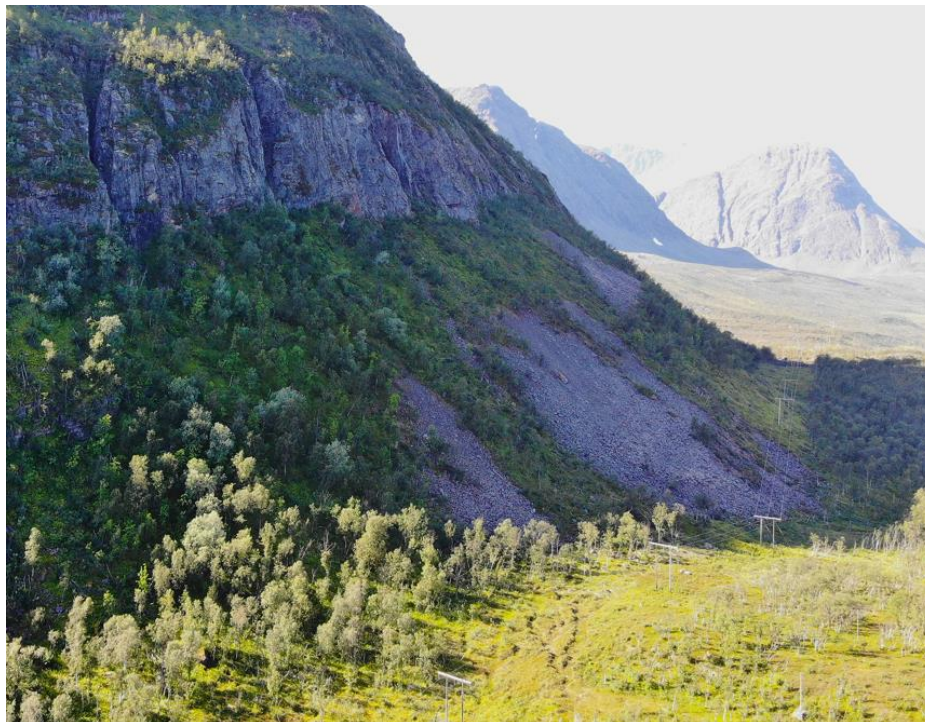
Figur 79: Steinskredavsetninger i form av ur- og blokkmateriale helt opp mot dagens kraftledningstrasé ved Skognestinden.

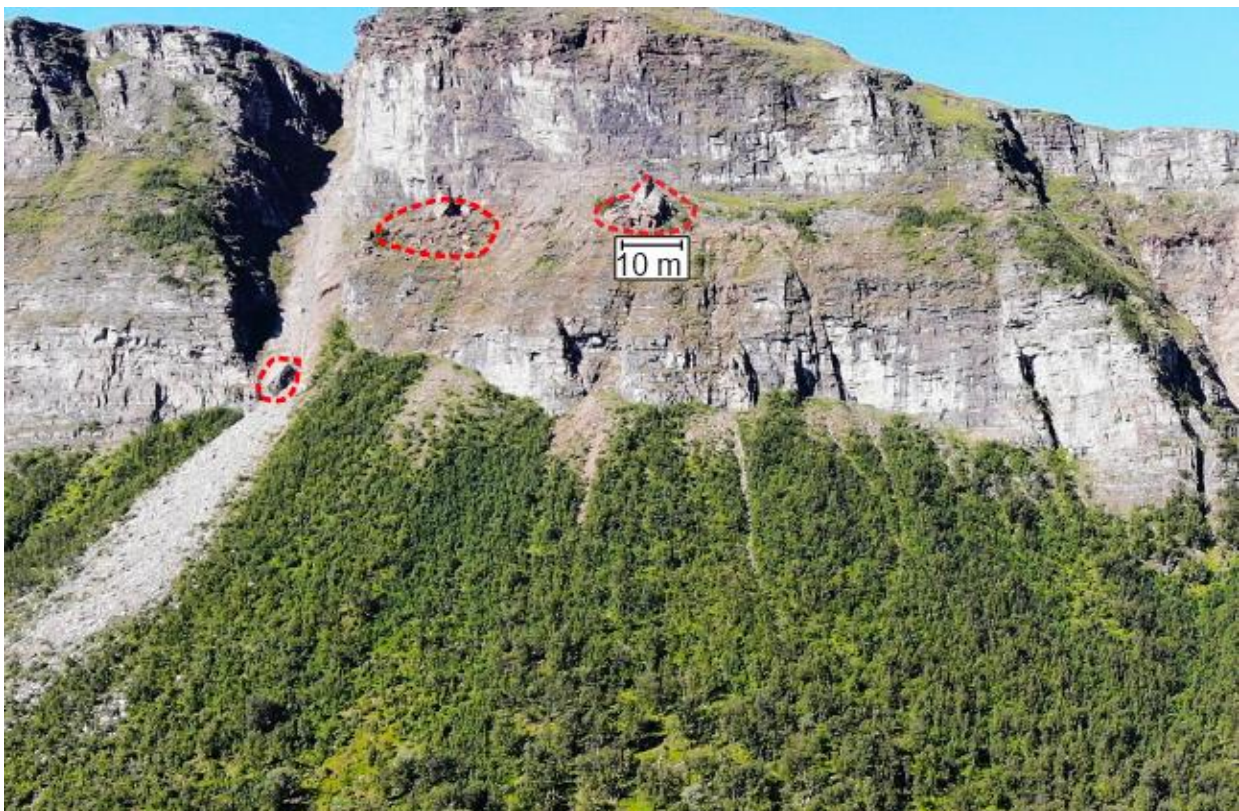
Figur 83: Større blokker med Gjøvarden evt. bergnabb, som har potensiale for remobilisering. Foto: Arktisk Geotek AS.
