# Rapport

| Oppdrag | Nummer og navn<br>25526 Hjartdal, Tveten – Skredfarevurdering<br>for deler av gbnr. 55/1, nybygg av<br>driftsbygning | Oppdragsleder<br>Kristin Lome |
| Dokument | Nummer<br>25526-01-1<br>Utført av<br>Kristin Lome | Dato<br>2025-09-23<br>Kontrollert av<br>Nils Arne K. Walberg |

## Utredning av sikkerhet mot skred i bratt terreng – Gbnr. 55/1, Hjartdal kommune

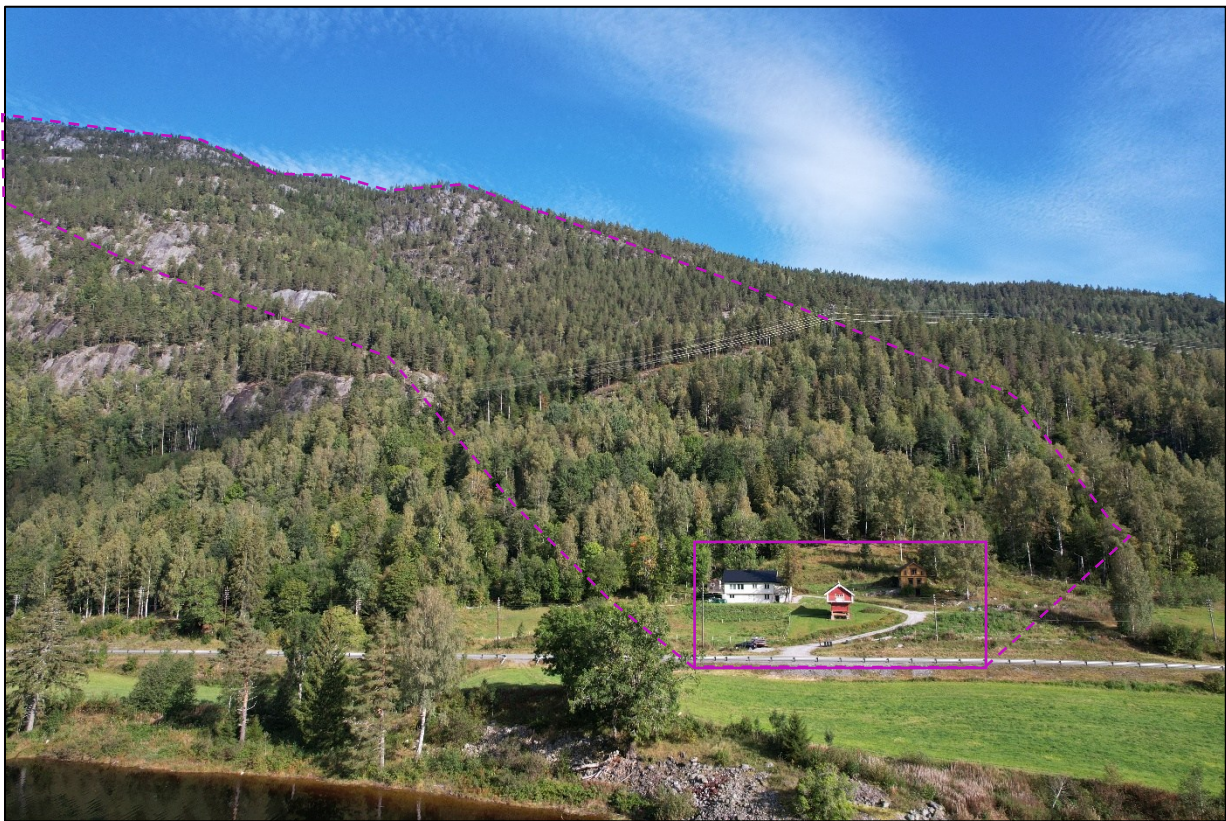
*Figur 1: Oversiktsbilde av kartleggingsområdet (heltrukken linje) og påvirkningsområdet (stiplet linje). Bildet er tatt mot nord.*

Kartleggingsområdet ligger i den østlige enden av Hjartsjåvatnet, på nordsiden av E134, omtrent 10 km vest for tettstedet Sauland. Figur 1 viser dronebilde av kartleggingsområdet og omkringliggende terreng. Figur 2 viser beliggenheten til kartleggingsområdet.

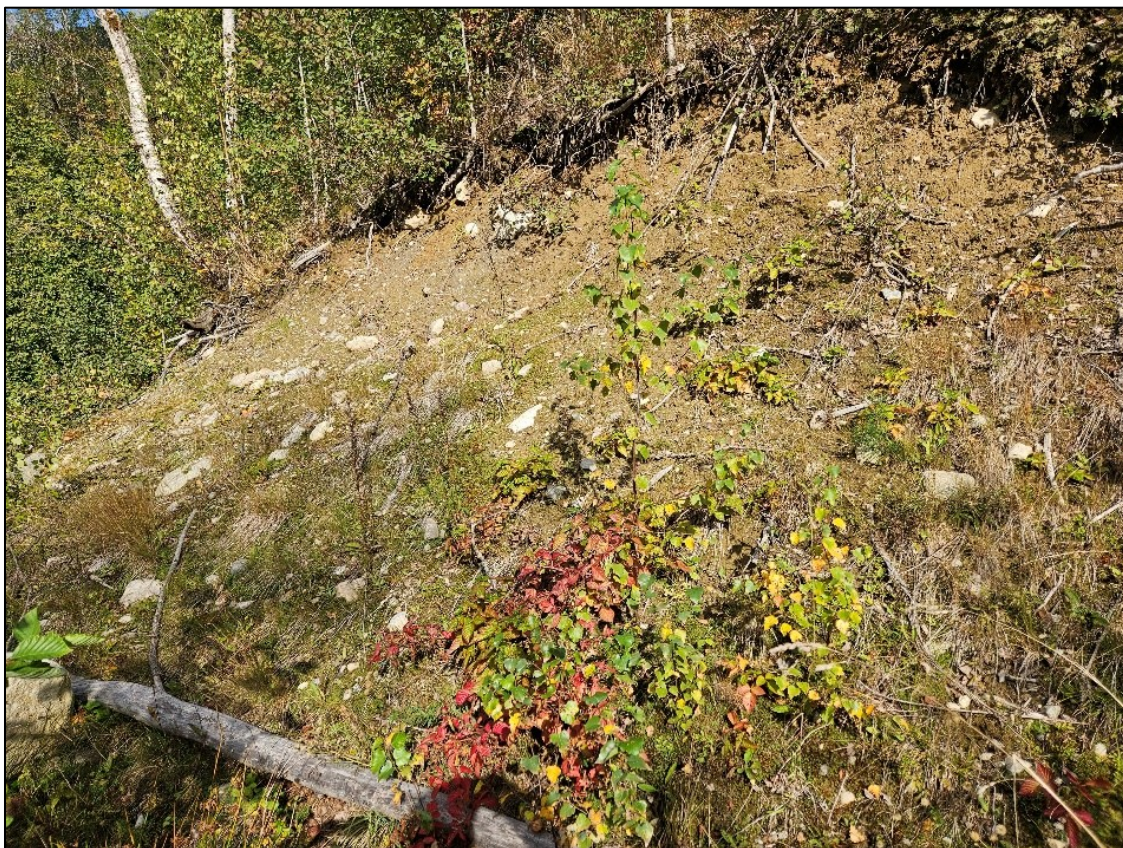
NGUs løsmassekart i målestokk 1:250 000 (NGU, 2025d) viser at løsmassene i området er kartlagt som morenemateriale med avtakende mektighet oppover i dalsiden og bart fjell i øvre deler av påvirkningsområdet. Observasjoner fra befaring viser områder med bart fjell i området hvor det er kartlagt tynt morenedekke, i tillegg til bart fjell i øvre deler av påvirkningsområdet.

*Figur 4: Løsmasseskjæring som viser at løsmassene i området består av morenemateriale.*

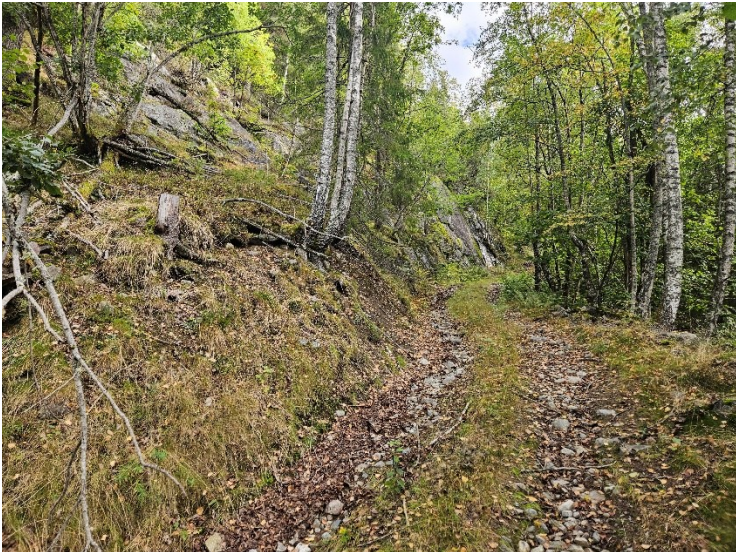
| GPS-punkt | Beskrivelse |
|---|---|
| 6 | <div>Berg i dagen enkelte steder. Bratt, og vil ikke samle vann ned mot skogsbilvei.</div> |
