Landfallbakken 3

Geoteknisk datarapport

April 2021

Prosjektnummer: 21047	Rapportnummer: RIG-RAP-01	Dato: 08.04.2021	
Oppdragsgiver: Lier kommune			
Prosjekt: Landfallbakken 3			
<p>Sammendrag: Terraplan AS er engasjert av Lier kommune for å utføre grunnundersøkelser og geoteknisk bistand i forbindelse med at det har gått et skred/utglidning ved Landfallbakken 3, gnr./bnr. 62/21 i Lier kommune.</p> <p>Feltundersøkelsene omfattet 10 stk. totalsonderinger, 4 stk. trykksonderinger (CPTU), 3 stk. prøveserier med opptak av 54 mm sylinderprøver og poseprøver samt installasjon av hydraulisk poretrykksmåler i to nivåer.</p> <p>Laboratorieundersøkelsene omfattet rutineundersøkelser og undersøkelse av plastisitetsindeks, Ip.</p> <p>Grunnforholdene kan basert utførte grunnundersøkelser generelt beskrives som følger:</p> <p>Topplag: I toppen er det tørrskorpeleire og/eller fyllmasser av stort sett ca. 3-4 m mektighet.</p> <p>Mellomliggende lag: Under topplaget er det middels fast siltig leire som <i>ikke</i> er kvikk eller sprøbruddmateriale.</p> <p>Underliggende lag: Videre er det siltig kvikkleire så langt sonderingene er utført.</p> <p>Ved Landfallbakken 3 og ved bekken ligger laggrensen

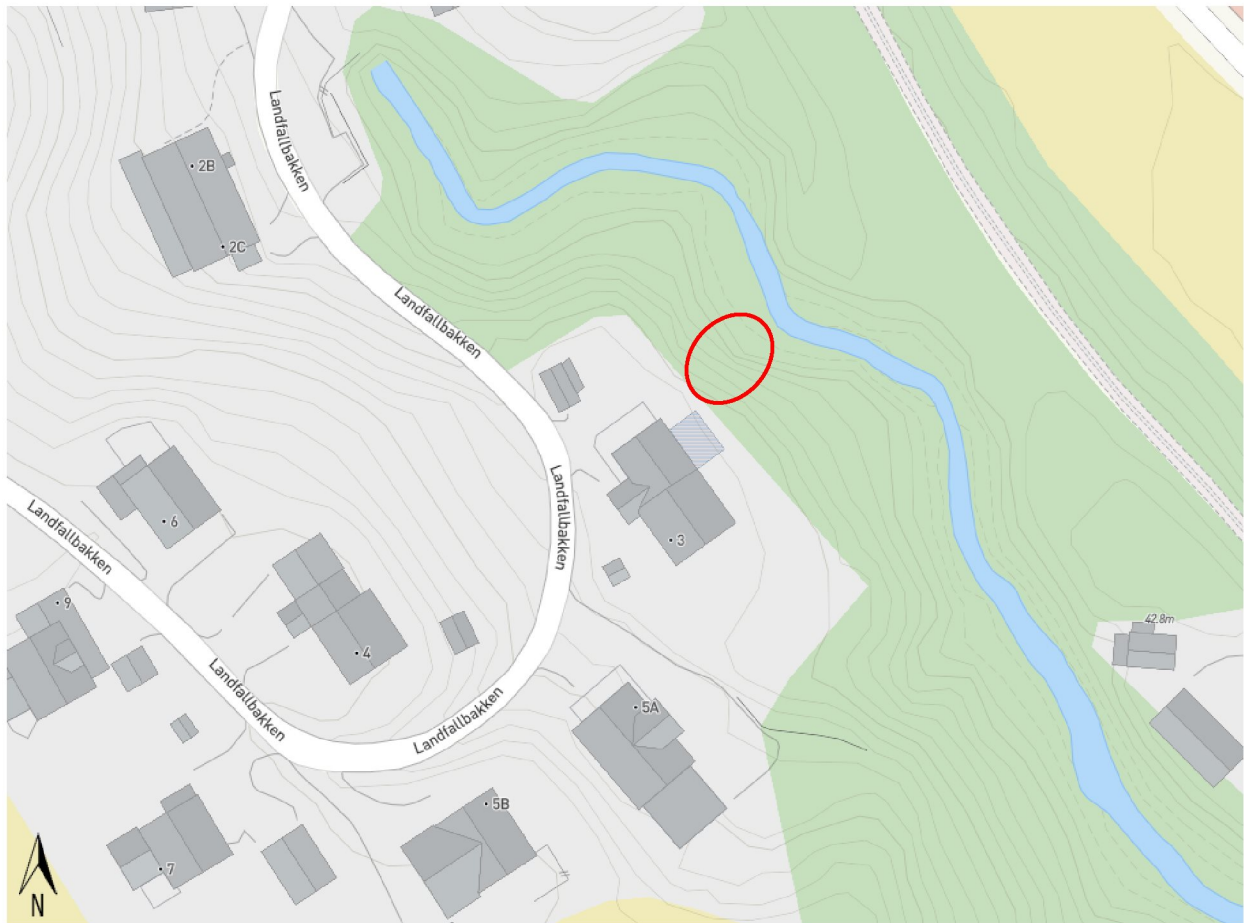
Figur 1 Kart fra kommunekart.com med omtrentlig markering av sted hvor utglidningen skjedde.

Skråningen hvor utglidningen skjedde ligger mellom huset og bekken. Det er ukjent eksakt når utglidningen skjedde. Hendelsen ble rapportert til kommunen i januar 2021 og huset ble senere evakuert.

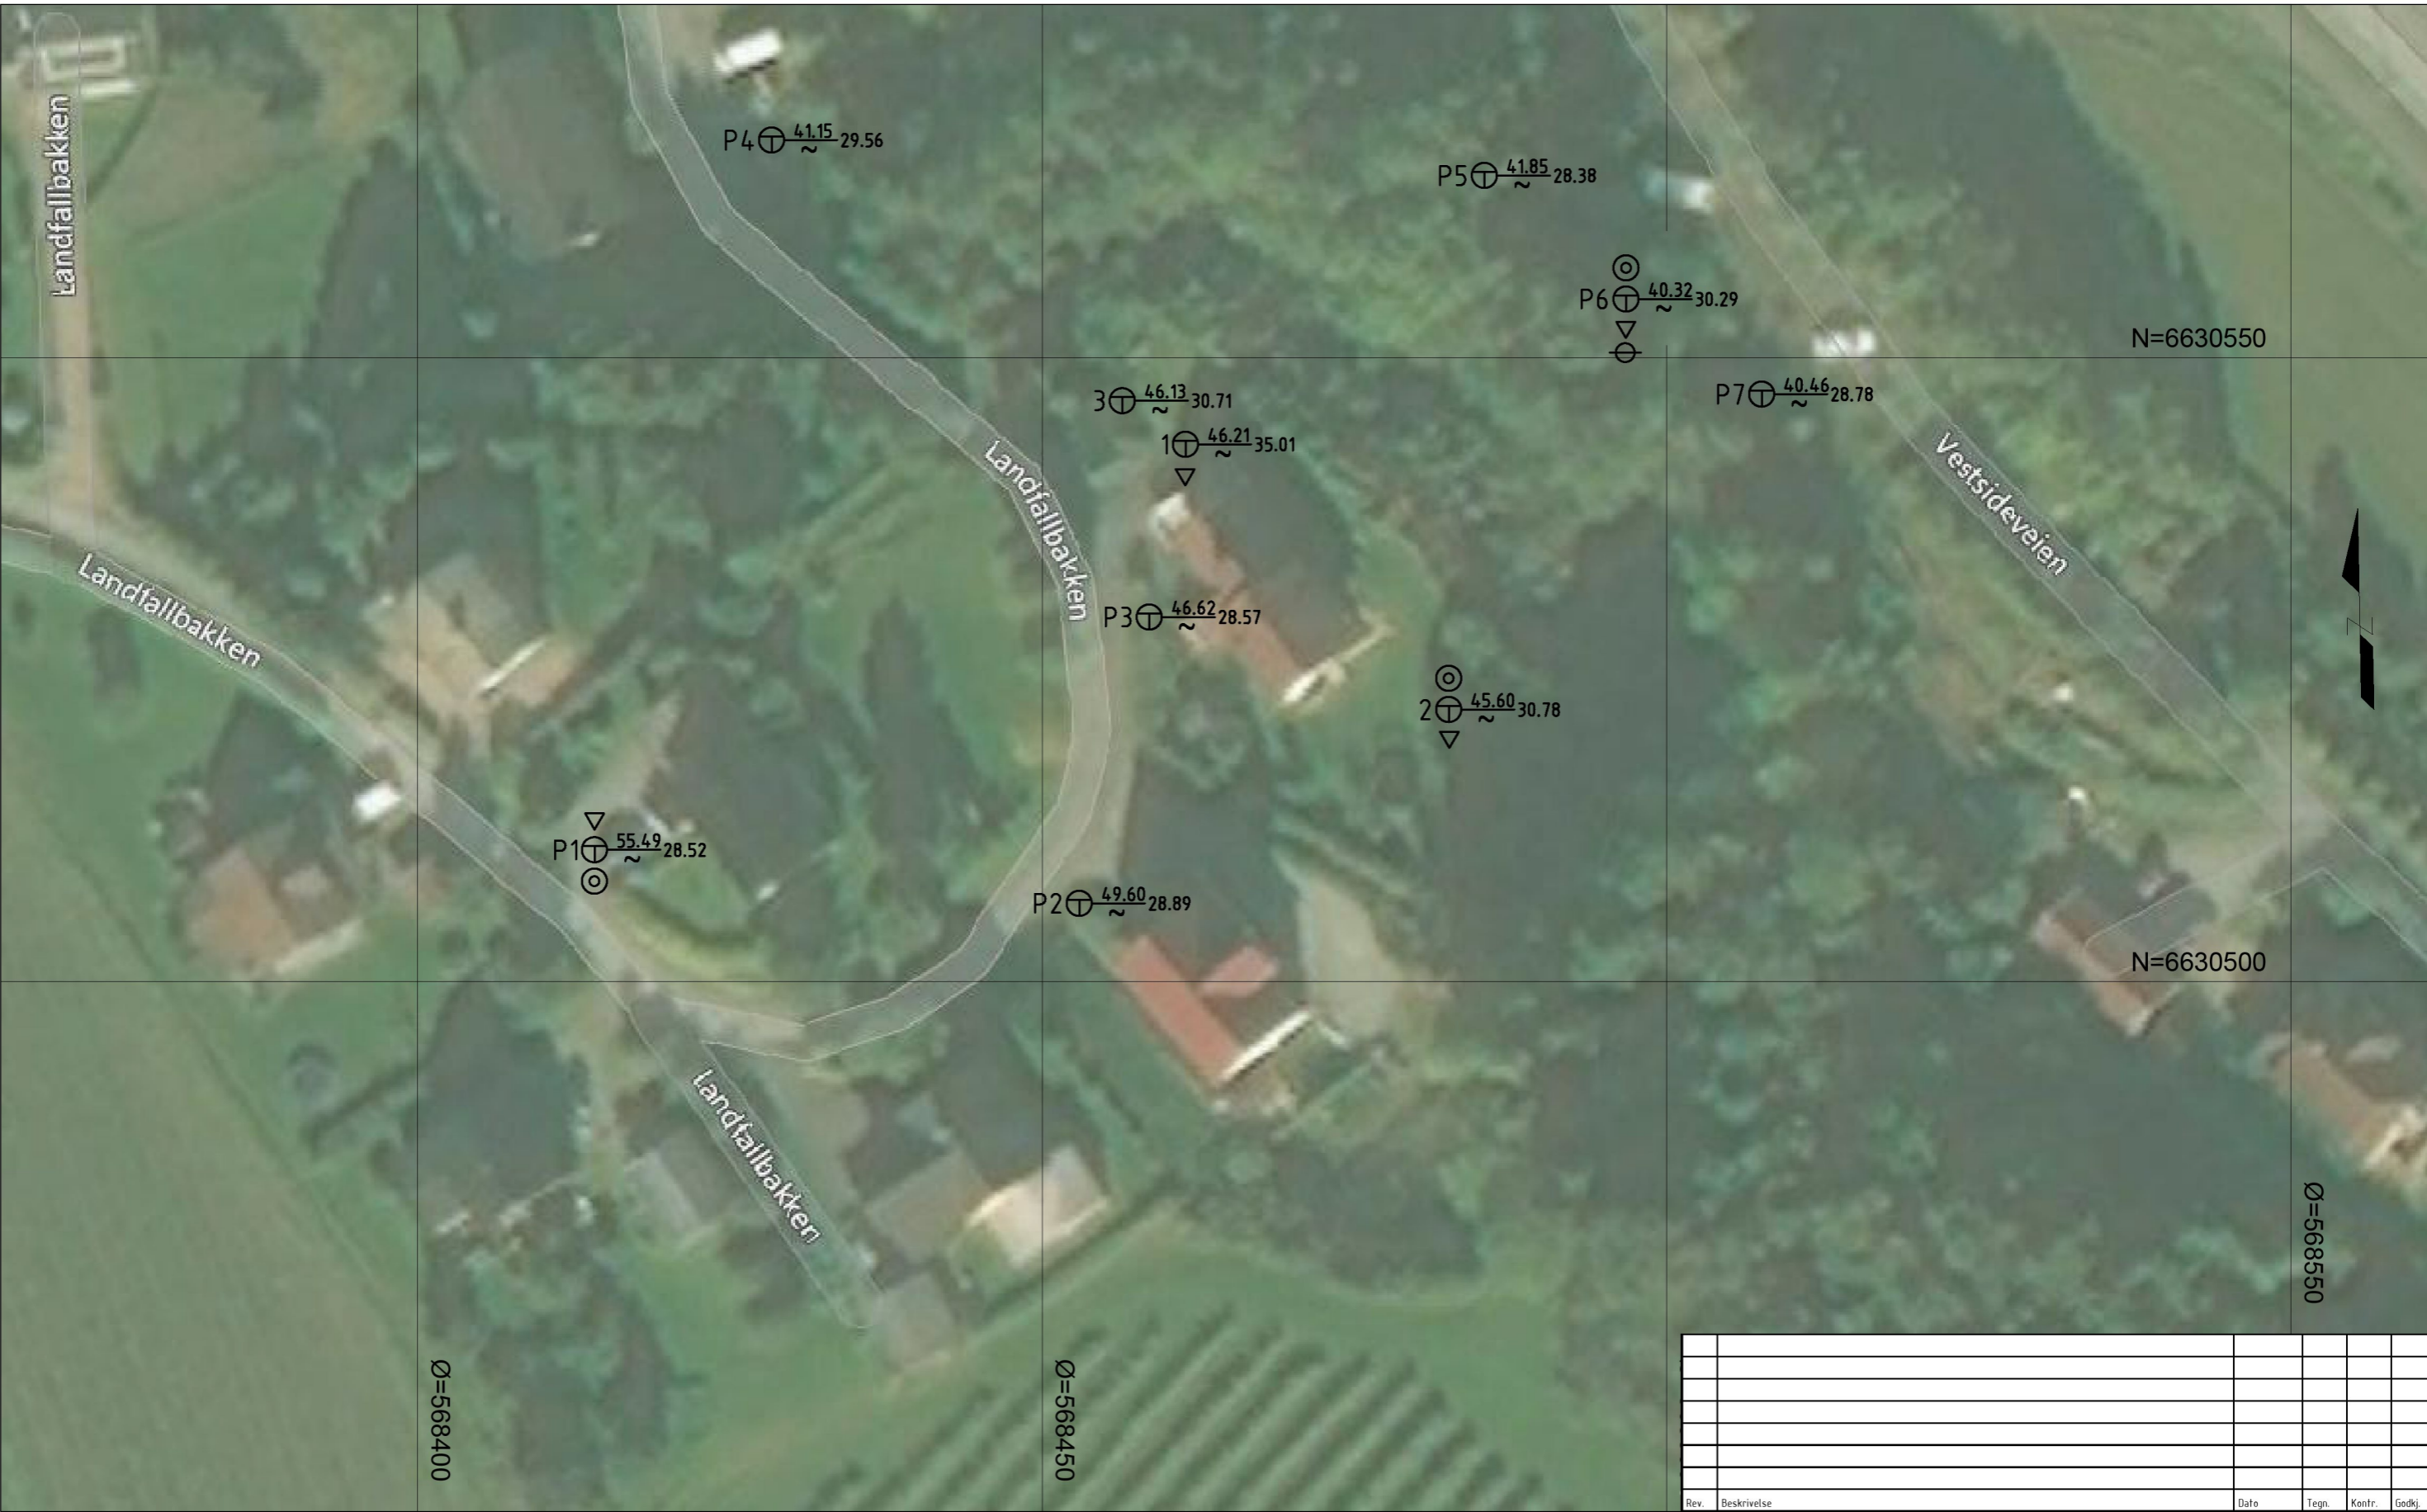
Fase 1: Borpunkt 1-3
Fase 2: Borpunkt P1-P7

Borepunktene vises på vedlagte boreplan, tegning -001 med koordinater som angitt i vedlegg 2.

Terraplans borpunkter er vist på vedlagte borplan, tegning -001. Vedlegg 3 beskriver hva feltundersøkelsene og boremetodene innebærer.
