# PLUG NARVIK GEOTEKNISK VURDERINGSNOTAT AV OMRÅDESTABILITET FOR KOBLINGSSTASJON

PROSJEKTNR.

A255829

RIG-NOT-004

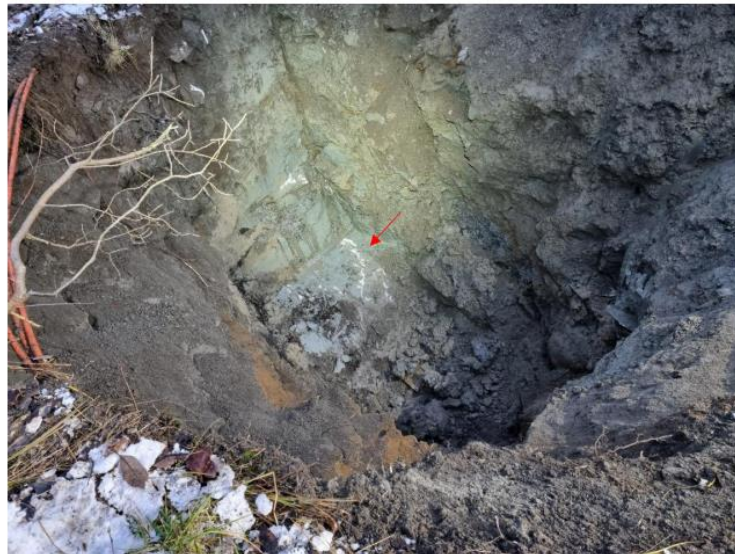
Figur 2. Bilde av gropas nordvegg. Antatt berg er vist med rød pil

Figur 2-3 Bilde fra prøvegrop 1 fra Sweco notat 10250255-RIG-N01.

Prøvegrop 1 viser en dybde til berg på ca 3,7m under terreng. Løsmassene beskrives som fyllmasser bestående av leire, silt, sand, grus og stein. Det var noe vanninnsig ca. 2,65 m under terreng, men veggene sto relativt stabilt i gropa. Det er videre nevnt at det ble påtruffet rester av tresviller og annet trevirke i gropa, og at det ved 3 m dyp kom en eim av oljelukt fra gropa. Det ble ikke tatt poseprøver fra gropa, men bilder tyder på forholdsvis faste masser.

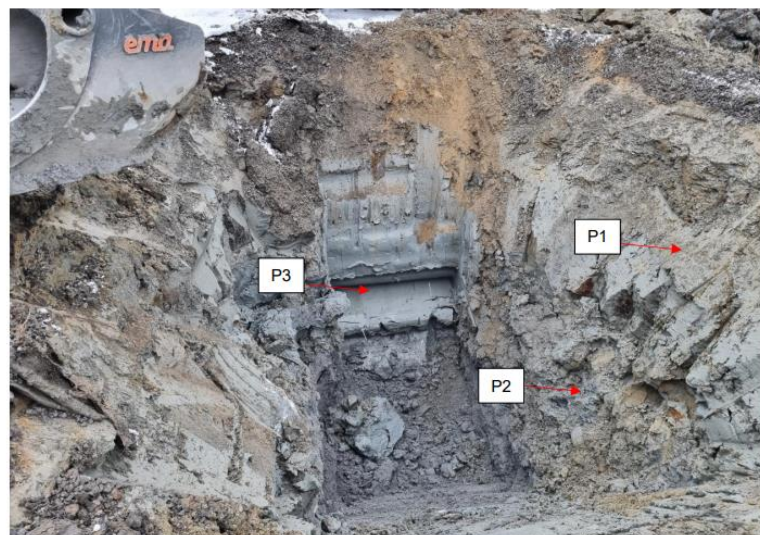
Figur 5. Prøvegrop 2. Plassering av prøver er anvist med røde piler.

Figur 2-4 Bilde fra prøvegrop 2 fra Sweco notat 10250255-RIG-N01.

Prøvegrop 2 ble gravd til 3,9 m dybde uten å nå berg. Øverst var det 0,2 m med pukk over fiberduk. Derunder var det tørr og fast siltig, leirig, sandig, grusig materiale ned til 1,5 m dybde. Derunder blir massene stein- og blokkholdig i en matriks av leire, silt og sand ned til 3,3,5 m. Nederst består massene av leire. Veggene sto relativt stabilt i gropa. Det ble tatt 3 poseprøver i denne gropa. De ble tatt ved dybde 1-1,5 m (P1 ref. Figur 2-4), 2-2,5 m dybde (P2) og 3,5 m dybde (P3). Laboratorieforsøk viser at massene ved dybde 3,5 m er sprøbruddmateriale.

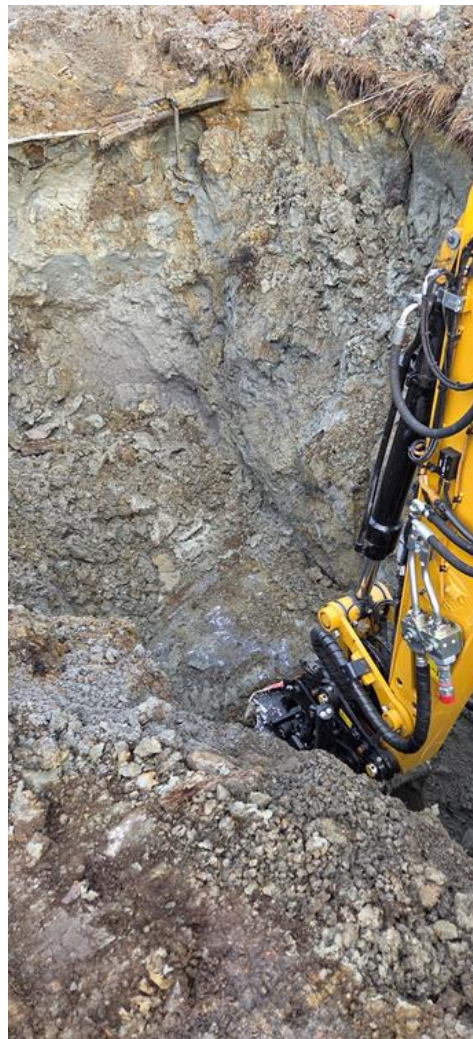
består av matjord. Derfra og ned til bunnen av prøvegrøfta er det registrert leire, og i bunnen ble det registrert antatt berg/fast fjell. Bilde fra P4 er vist under.
