| Lufthavn:<br><br><div style="text-align: center; font-size: 1.2em; font-weight: bold;">ENBO - Bodø lufthavn</div> | | | | | | | |
| Prosjekttittel:<br><br><div style="text-align: center; font-size: 1.2em; font-weight: bold;">10001444 - Ny lufthavn Bodø<br/>(NLBO)</div> | | | | | | | |
| Tittel:<br><br><div style="text-align: center; font-size: 1.2em; font-weight: bold;">Geoteknisk utredning av områdestabilitet<br/><br/>K190800 – Flyside - Anlegg –<br/>Entreprise E2</div> | | | | | | | |

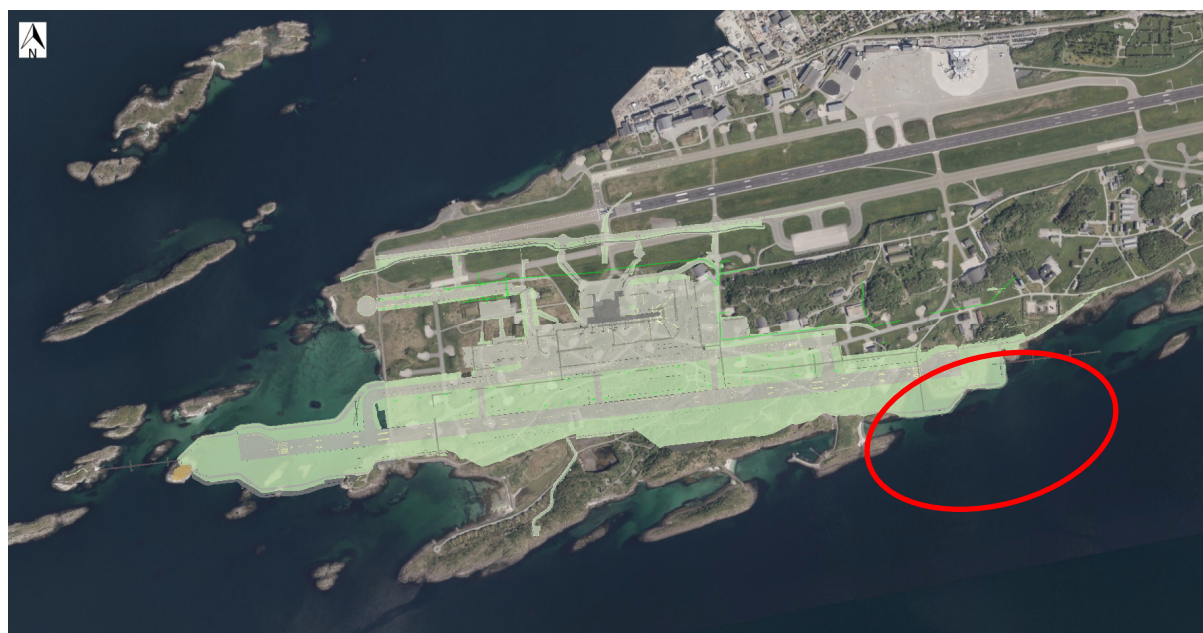
Figur 4-4. Oversikt over prosjektområdet, med rød markering av område der det er påtruffet sprøbruddmateriale.

Det er kun påtruffet sprøbruddmateriale med udrenert oppførsel i den østlige delen av prosjektområdet, markert med rødt på Figur 4-4.

Iht. NVEs veileder 1/2019 defineres sprøbruddmateriale ved konusforsøk med en omrørt skjærstyrke  $< 1,27 \text{ kN/m}^2$  (ISO 17892-6:2017). Tolkning av materialtype i de ulike punktene, er vist på Figur 4-5. I punkter markert med rødt er det påvist sprøbruddleire med laboratorieforsøk på sylindreprøver. I oransje punkter er det tolket å være sprøbruddleire basert på respons i totalsondering og CPTu sonderinger.

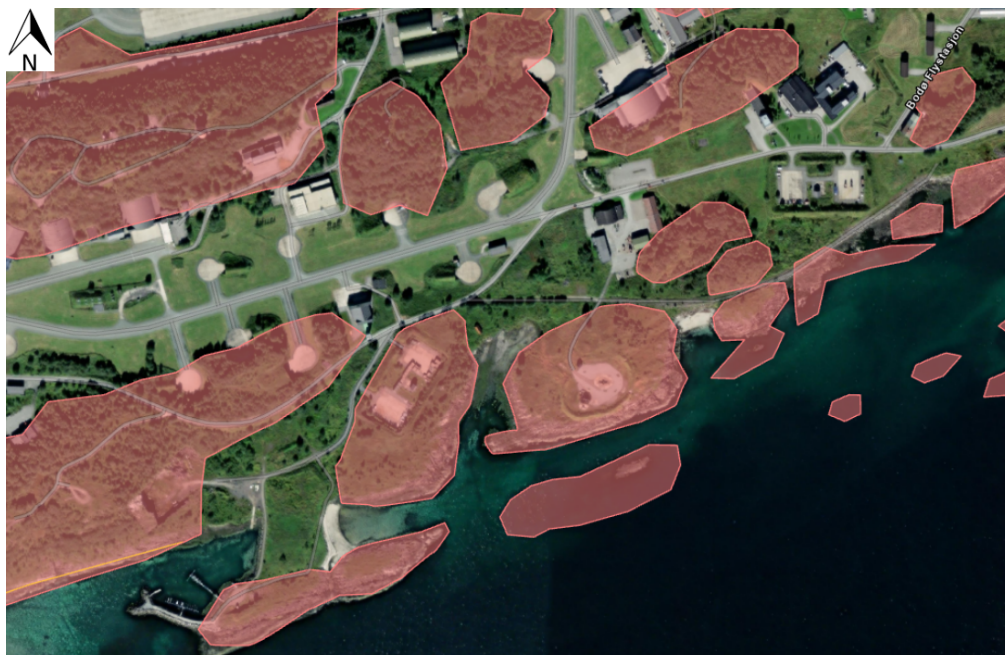
*Figur 4-6. Rød markering viser observasjoner av berg i dagen.*

Det observeres berg i dagen i nordlig retning på flyfoto, se rød markering på Figur 4-6. Videre er det utarbeidet en bergmodell, basert på utførte grunnundersøkelser, som er benyttet i beregninger og avgrensninger.

Ved utarbeidelse av bergmodell er det også avgrenset noen bergpolygoner på sjø og land. Bergpolygoner på sjø er vurdert med bakgrunn i strukturen på bergoverflaten og verifisert med grunnundersøkelser.
