# Strøket 137

## G-not-001

Geoteknisk vurdering av områdestabilitet

**02.04.2025**

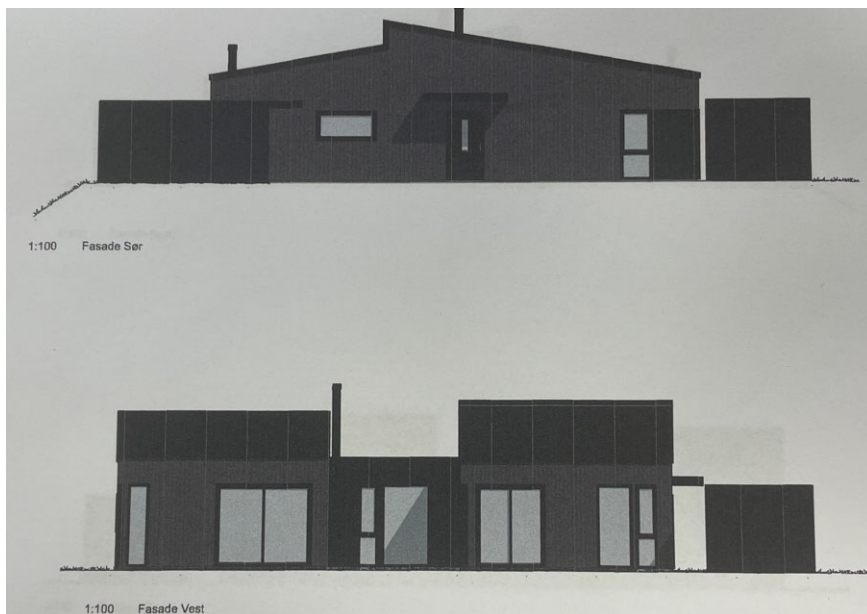
Figur 3 – Fasadetegninger. Utklipp tegning A40-1, datert 27.02.2025. Flatnes Bygg Consult

Det skal etableres en ny tomannsbolig der eksisterende bolig ligger.

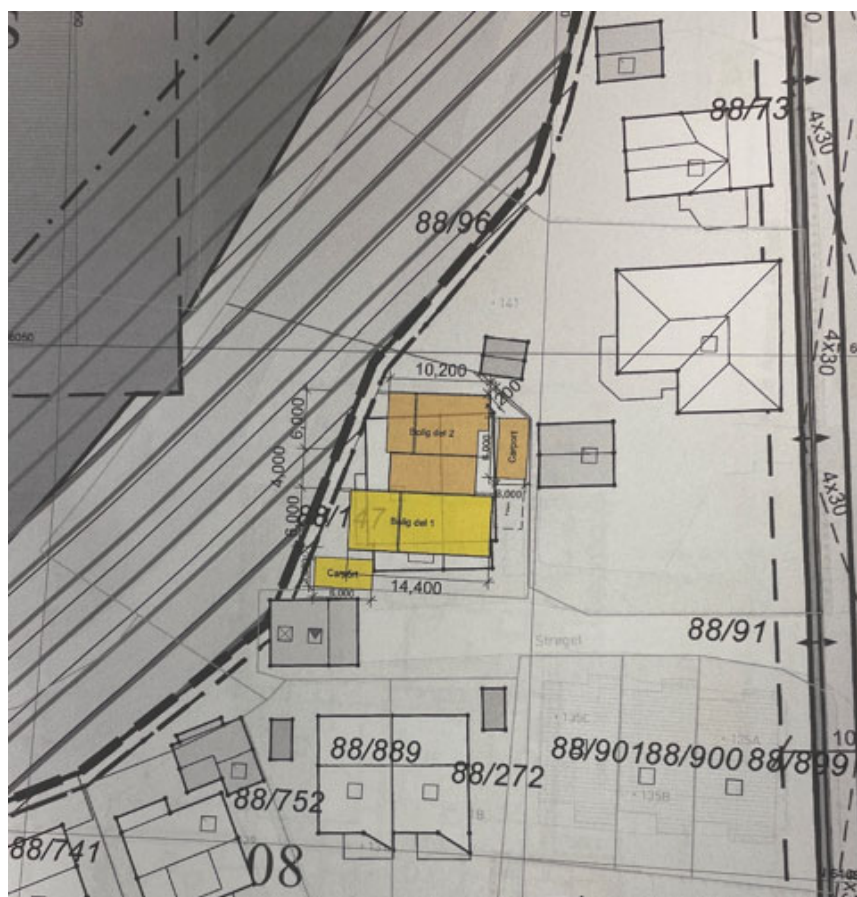
Figur 4 Situasjonsplan. Utklipp tegning A10-1, datert 27.02.2025. Flatnes Bygg Consult
