RAPPORT 650704-01-SKRED-01.

# Skredfareutredning Linjetrasé Hove- Refsdal/Feios

Vurdering av plassering av mastepunkter hvor årlig sannsynlighet for skred ikke skal overskride 1/1000.

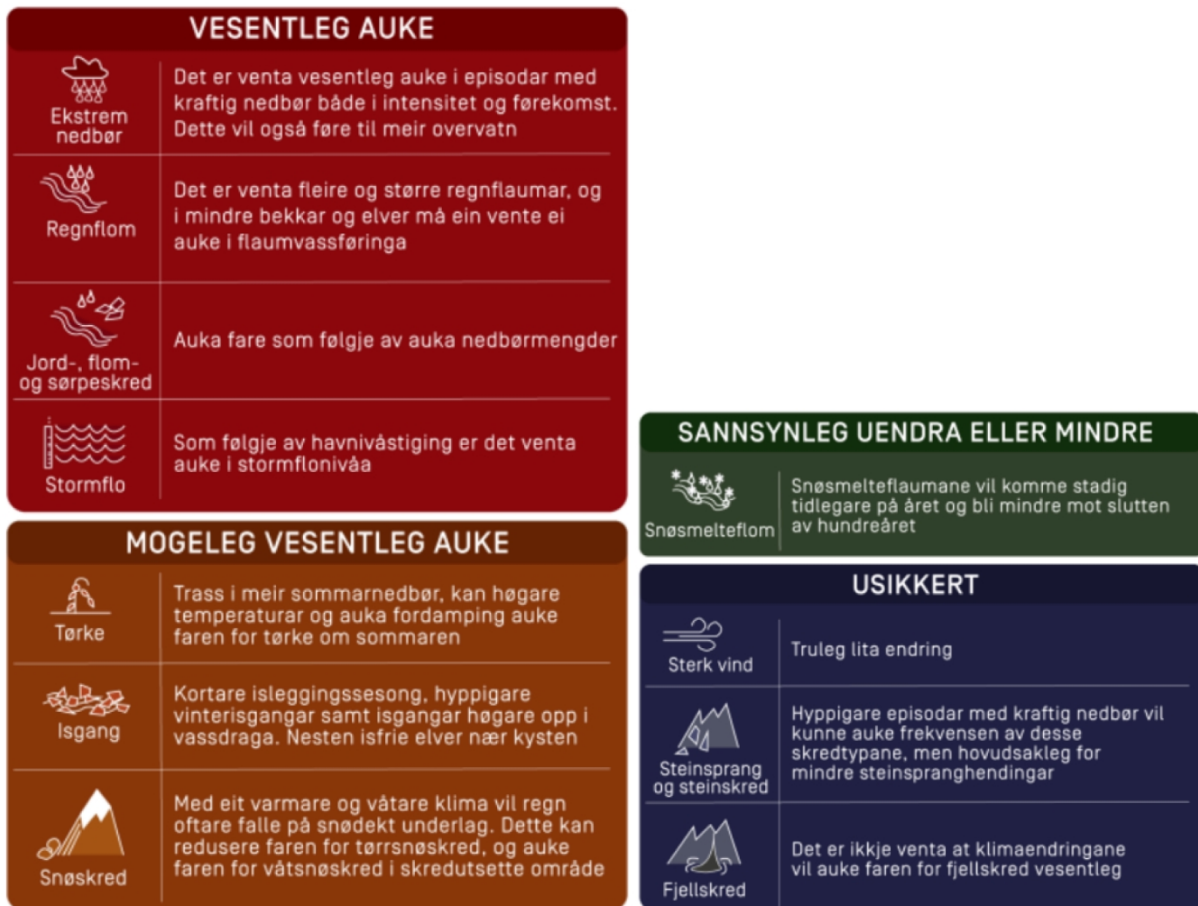
Figur 11: Utsnitt fra tabell som sammenstiller forventede endringer i Sogn og Fjordane fra perioden 1971-2000 til 2071-2100. Fokus i sammendraget er klima, hydrologiske forhold og naturfarer.

Klimaprofilen for Sogn og Fjordane viser at klimaendringene vil føre til vesentlig flere episoder med kraftig nedbør i intensitet og forekomst. Det er ventet økt flomvannføring og økt jord -, flom- og sørpeskredfare som følge av økt nedbørsmengde. Regn vil oftere falle på snødekt underlag, noe som kan øke faren for våte snøskred i skredutsatte områder og minke faren for tørre snøskred i lavereliggende områder. Det er ventet en vesentlig reduksjon i snømengde, og i tallet på dager med snø i lavereliggende områder. I høyereliggende fjellområder derimot, kan det frem mot midten av hundreåret bli økende snømengder. Hyppigere episoder med kraftig nedbør vil kunne øke frekvensen av steinsprang og steinskredhendelser, men har trolig mest påvirkning på mindre steinspranghendelser, og ses som usikkert i sammendraget av klimaprofilen, se Figur 11.

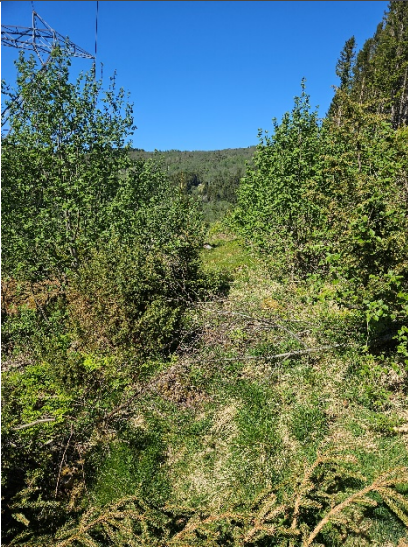
GPS-punkt/	Beskrivelse	Foto
1	<p>Ved mastepunkt <i>BM0018</i> og 4 (<i>grønn</i>). Ikke tegn til skredaktivitet her. Blokkrik morene og torv over berg.</p>

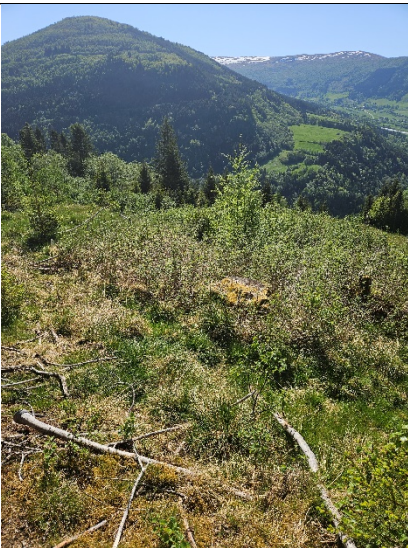
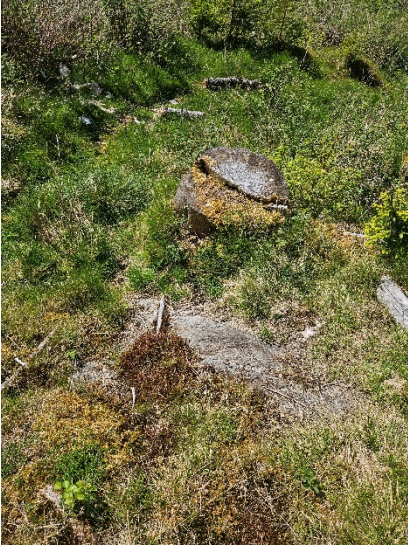
2	<p>Gunstig masteplassering av mastepunkt 3 (<i>grønn</i>) på en liten utstikker. Berg i dagen like ved (bilde 2).</p>

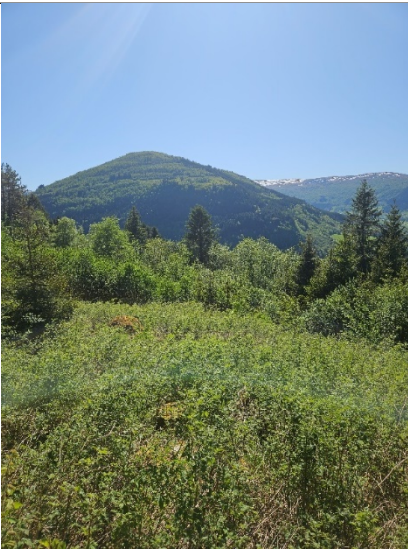
<p>3</p>	<p>Slakt terreng ovenfor mastepunkt 2 (<i>grønn</i>) som står på toppen av brattskrent. Ingen spor etter skred.</p>

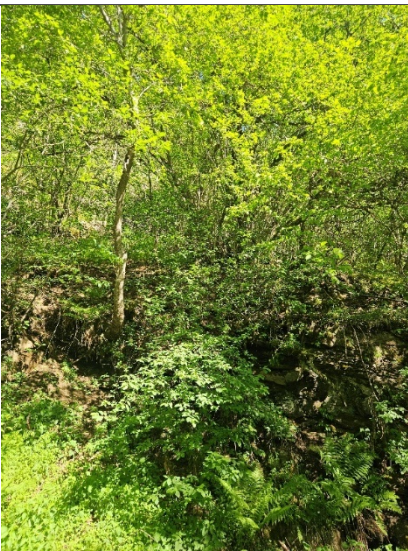
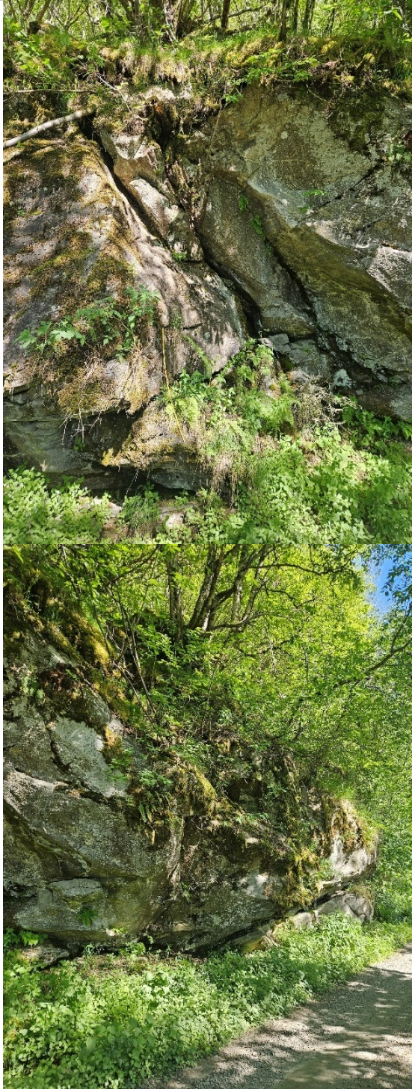
<p>4</p>	<p>Brattskrenter med relativt lave relieff over skogsveg. Ligger noen steinsprangblokker i terrenget (bilde 1).</p>

<p>Oppsprekking: et relativt flatt og to bratte sprekkesett muliggjør utløsning av blokker. Vegen vil ha en bremsende effekt.</p>

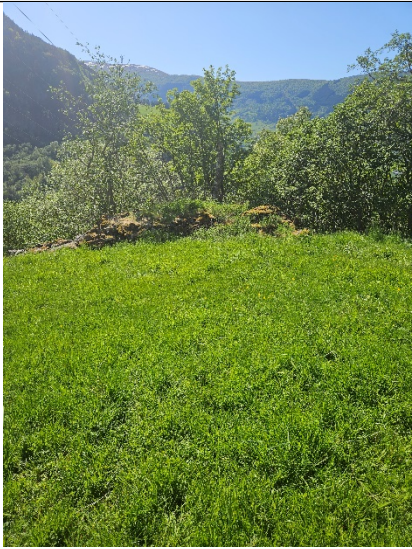
<p>5</p>	<p>Masteplassering av mastepunkt 1 (<i>grønn</i>) utpå utstikker. Eventuelle steinsprangblokker vil ha noe dreining til siden for mastepunkt. Jordet er rydda, så vanskelig å anslå utløp på steinsprangblokker. Ingen ferske blokker.</p>

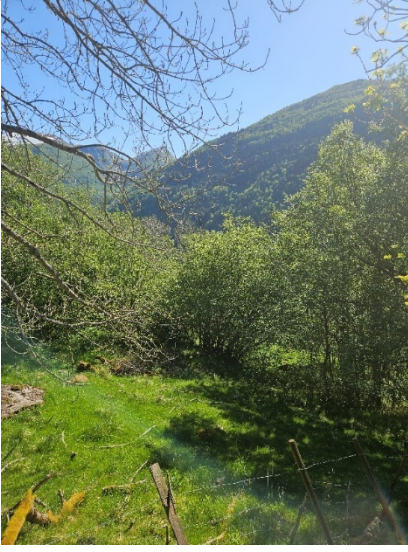
<p>6</p>	<p>Masteplassering av mastepunkt 1 (blå) i slakt terreng. Spredte blokker i området. Storparten vurderes å være morene, mens flere av de som ligger nærmest vegen kan se ut som steinsprangblokker. Ingen antatte steinsprangblokker ved mastepunkt.</p>

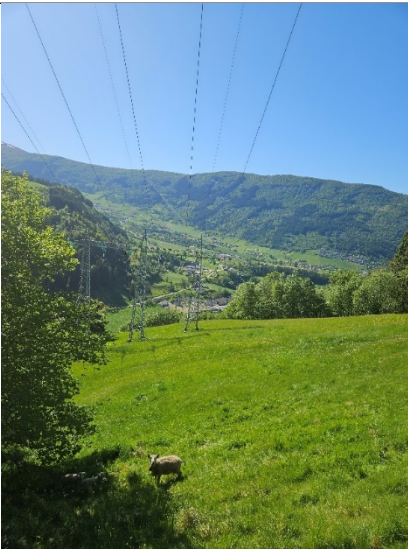
<p>7</p>	<p>Masteplassering av mastepunkt FM0018 ved eksisterende mastepunkt. Slakt terreng. Jordet er rydda for stein, men det anses som lite sannsynlig at steinsprangblokker når ned. Flere bergeksponeringer i området, så løsmassedekket er trolig tynt.</p>

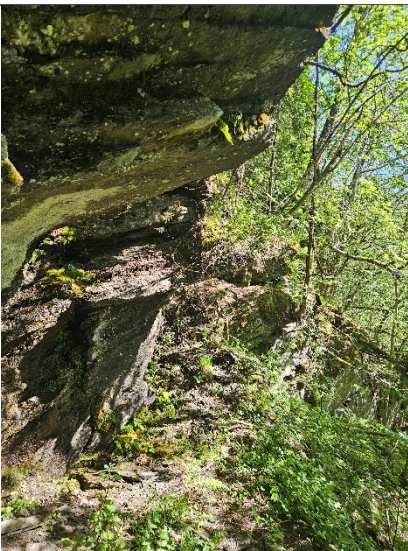
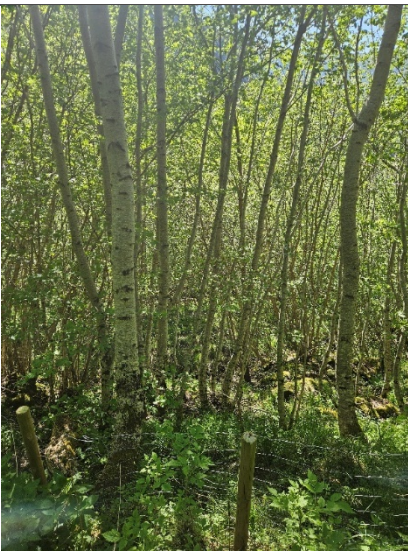
<p>8</p>	<p>Bilde 1: overhengende parti i brattskrenter. Enkelte områder av skrentene har avløste blokker.</p>

<p>Bilde 2: terreng nedenfor brattskrenter. Virker ikke å være særlig aktivt mtp. steinsprang. Gjengrodd/dekt av jord og enkeltblokker. Ingen ferske.</p>	 	
<p>9</p>	<p>Noen gamle antatte steinsprangblokker. ca. 2 - 4 m<sup>3</sup>.</p>	 	
<p>10</p>	<p>Veg/vegfylling over mastepunkt 2 (blå).</p>

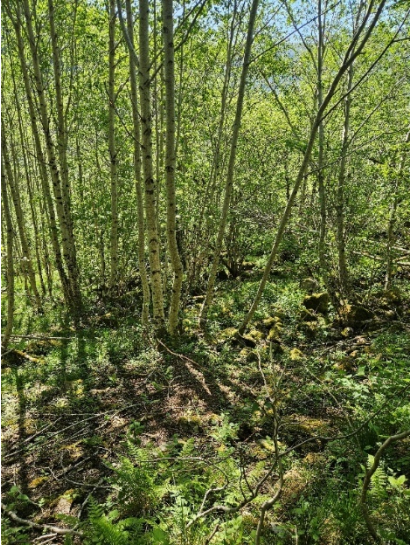
<p>11</p>	<p>Ligger spredte blokker ved mastepunkt 2 (<i>blå</i>). De fleste er trolig morene, men noen kan være steinsprangblokker.</p>

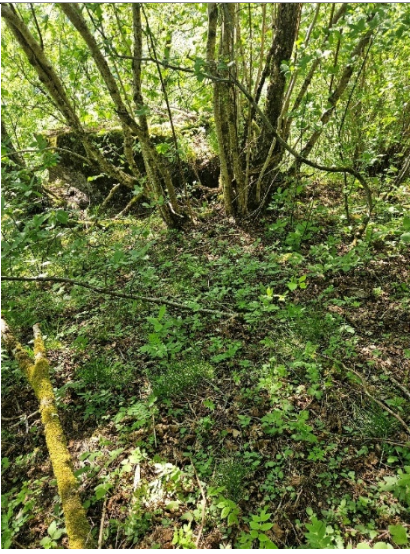
<p>12</p>	<p>Ligger spredte enkeltblokker ved mastepunkt 3 (<i>blå</i>). Ca. 3 - 10 m<sup>3</sup>. Ingen etablert ur her.</p>

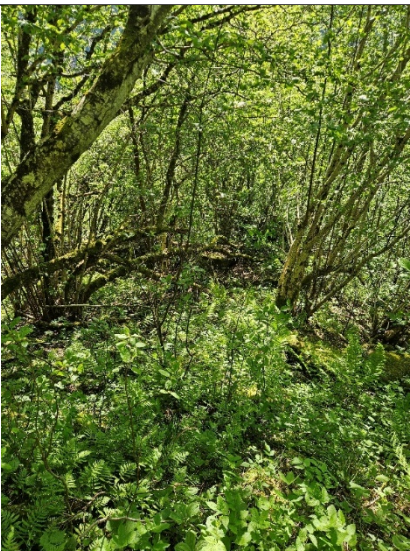
<p>13</p>	<p>Liten ryggformasjon i gamle steinsprangblokker vil ha positiv effekt mtp. å lede blokker vekk fra mastepunkt 3 (<i>blå</i>).</p>

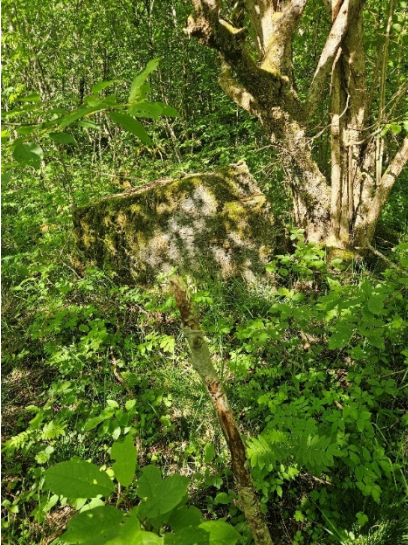
<p>14</p>	<p>Ligger 5 stykk spredte 2 - 5 m<sup>3</sup> blokker som kan være steinsprangblokker ved mastepunkt 3 (svart). Noe mer steinsprangavsetninger nærmere brattskrenter.</p>

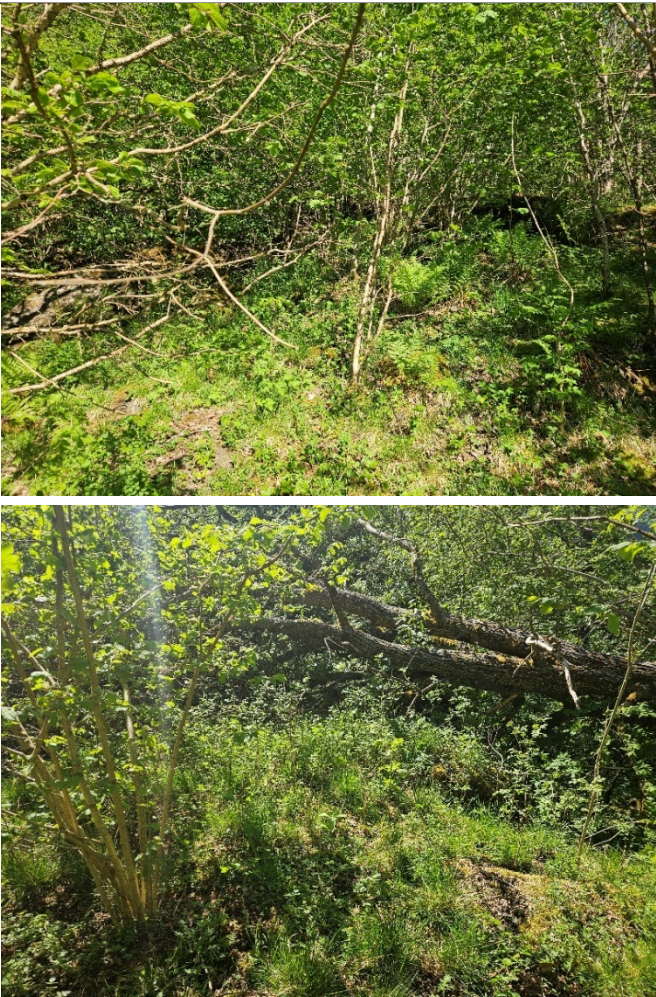
<p>15</p>	<p>Bilde 1: ligger et par 3 m<sup>3</sup> blokker ca. 20 m bak mastepunkt 4 (svart). Kan være gamle steinsprangblokker. Ingen nede ved mastepunkt alt4. (svart) (bilde 2). God plassering.</p>

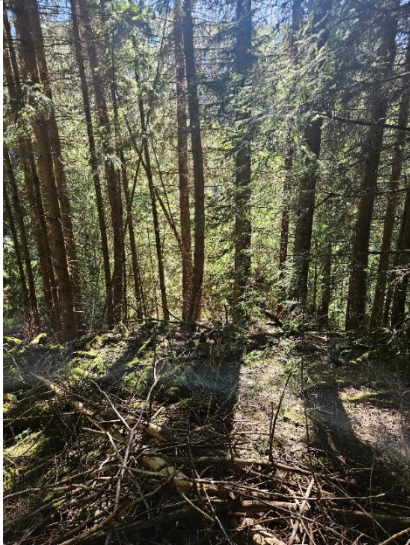
<p>16</p>	<p>Spredte 5 - 15 m<sup>3</sup> blokker som kan være steinsprangblokker. Ingenting ferskt i området. Ovenfor mastepunkt 5 (svart).</p>

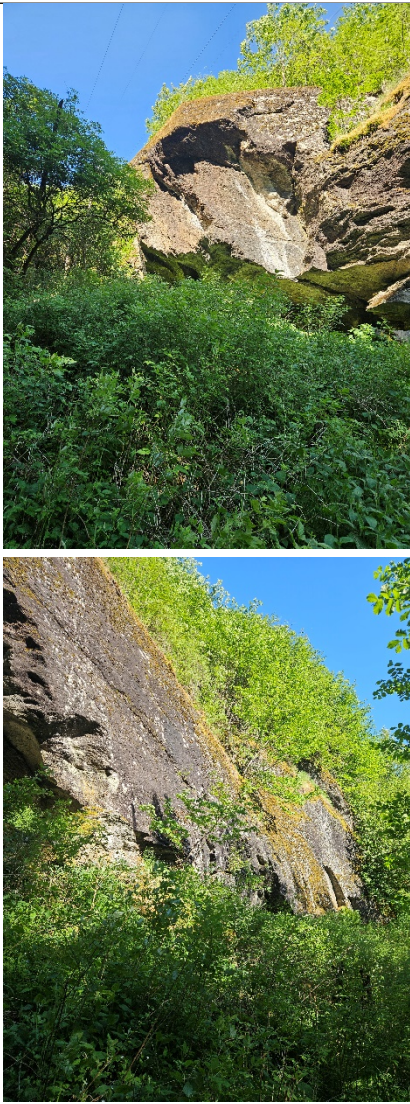
<p>17</p>	<p>Svært massivt berg i brattskreenter ovenfor mastepunkt 5 (svart). Lav løsnensannsynlighet. Dette samsvarer med få mulige steinsprangblokker nedenfor.</p>

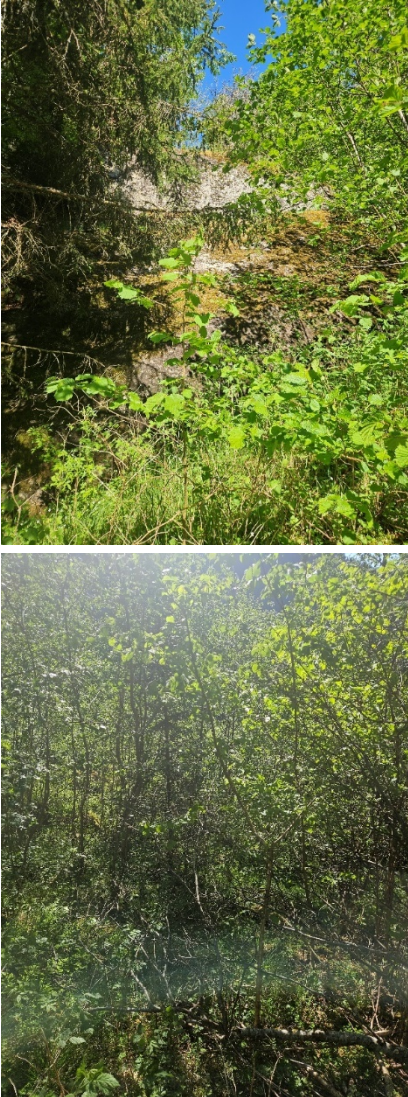
<p>18</p>	<p>Massivt berg også her. Noen få blokker i terrenget nedenfor.</p>

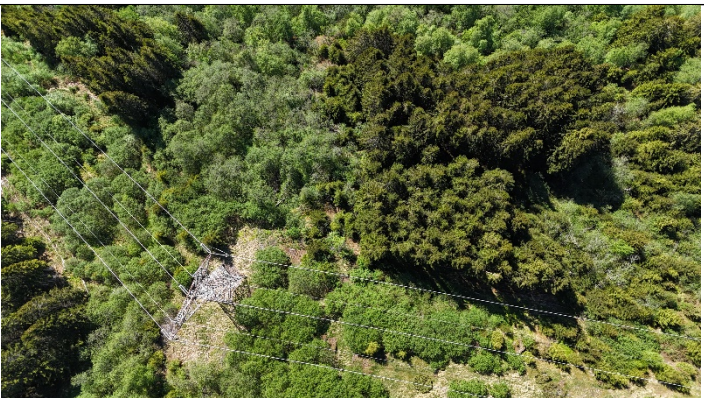
<p>-</p>	<p>Drone foto av mastepunkt FM0015. Ingen blokker i terrenget rundt. Ingen brattskrenter nært mastepunkt.</p>

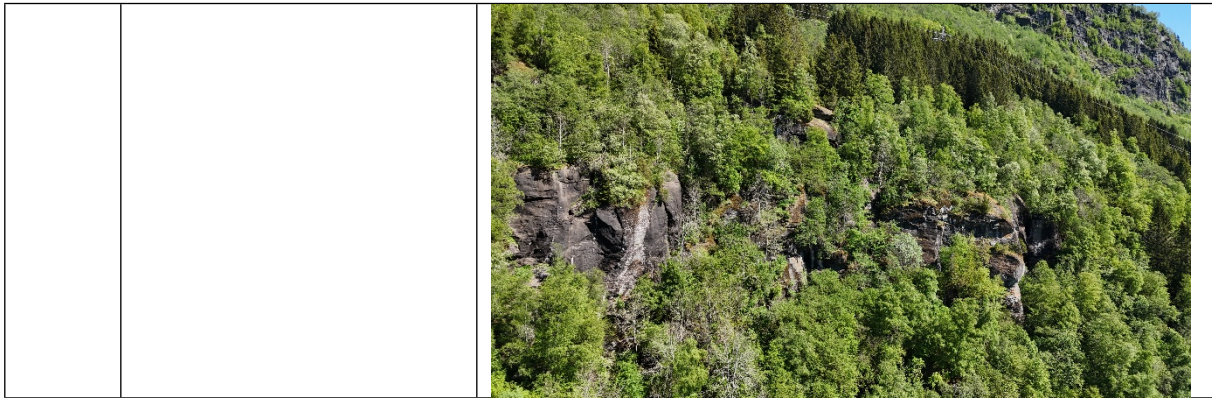
<p>-</p>	<p>Dronefoto av mastepunkt 6 (svart) og BM0014.</p>	
<p>-</p>	<p>Dronefoto av mastepunkt 4 (blå) og 5 (blå).</p>

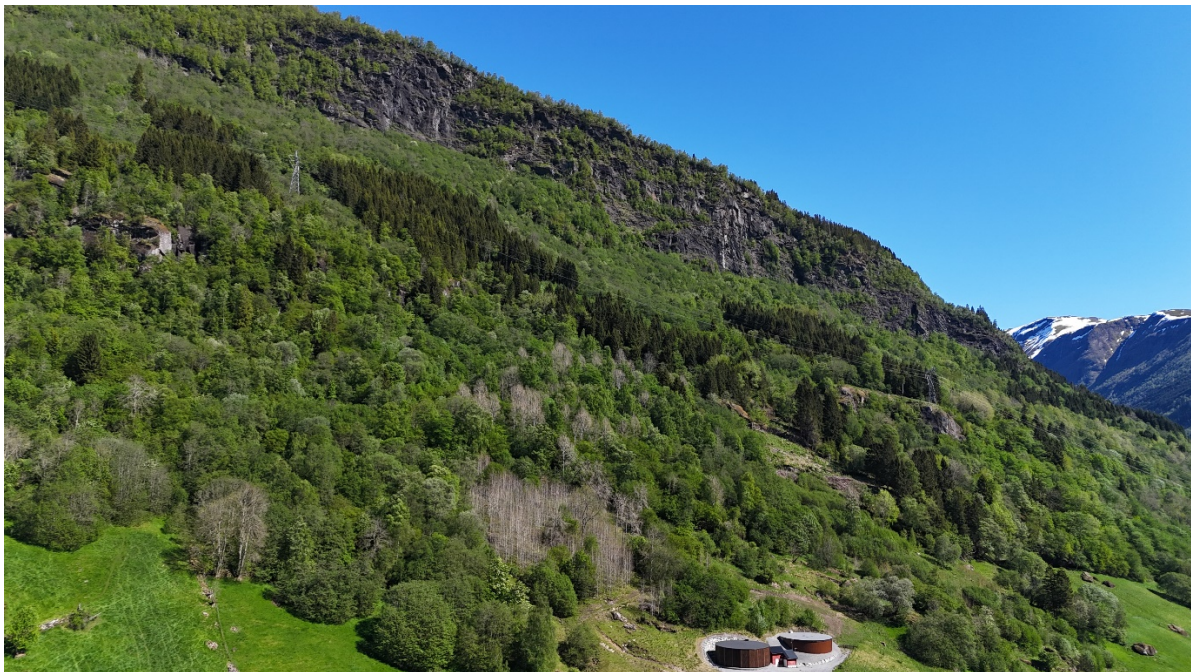
Figur 19: Dronefoto av opp mot 100 m høy skrentrekke (løsneområde 1) midt i påvirkningsområdet. Eksisterende mastepunkt FM0015 sees nede til venstre. Lite steinsprangavsetninger i terrenget.

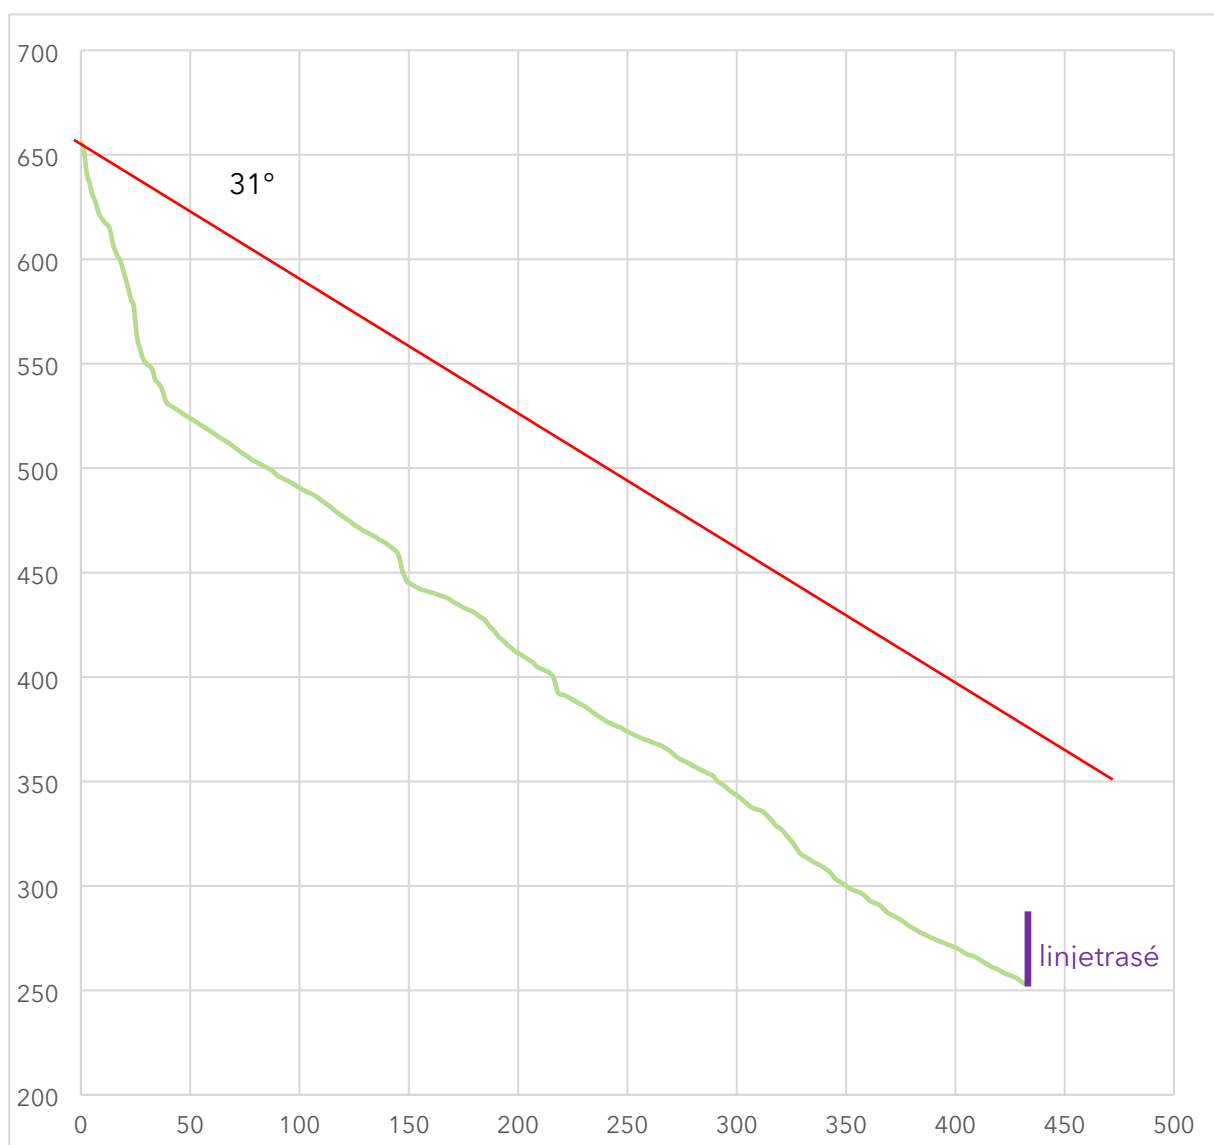
Figur 21: Høydeprofil fra toppen av potensielt løsneområde for steinskred, med siktevinkel 31 grader. Siktelinjen når forbi linjetraséen, hvilket indikerer at steinskred vil kunne nå linjetraséen.

Asplan Viak er ikke kjent med at det finnes egnede modeller for beregning av utløp for steinskred. NVEs veileder [2] anbefaler bruk av siktevinkel for å sette rekkevidde på steinskred. Linjetraséene mot Refsdal ligger innenfor en siktevinkel på 31 grader fra toppen av potensielle løsneområder, se Figur 21. Det vil si at eventuelle steinskredutløp teoretisk sett vil kunne nå linjetraséene. Avsetningene i terrenget i skyggekart indikerer derimot et kortere utløp, der steinmassene ser ut til å ha stoppet omtrent 50 m ovenfor linjetrasé. Dette tyder på at tidligere steinskredhendelser i området har vært små, med mindre energi enn det som karakteriseres som større steinskred.

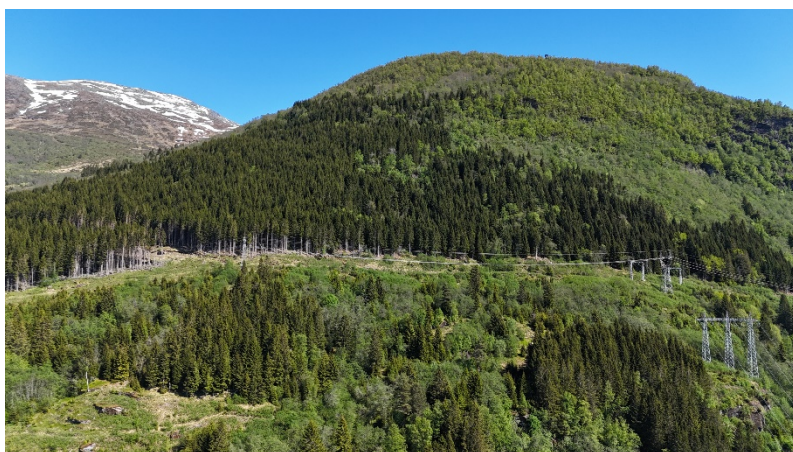
Figur 23: Dronefoto som viser skogdekningen i terreng med helning 25-55 grader.
