Ullensaker kirke, gravplass,
Ullensaker kommune

Geoteknisk datarapport
23127 nr. 1

Tiltakshaver:	Ullensaker kommune
Oppdragsgiver:	Ullensaker kommune v/ Renate Johansen
Rapport:	23127 Rapport nr. 1
Rapporttype:	Geoteknisk datarapport
Stikkord:	Geotekniske undersøkelser, laboratorieundersøkelser
Euref UTM:	Sone 32V – Ø620500, N6662700

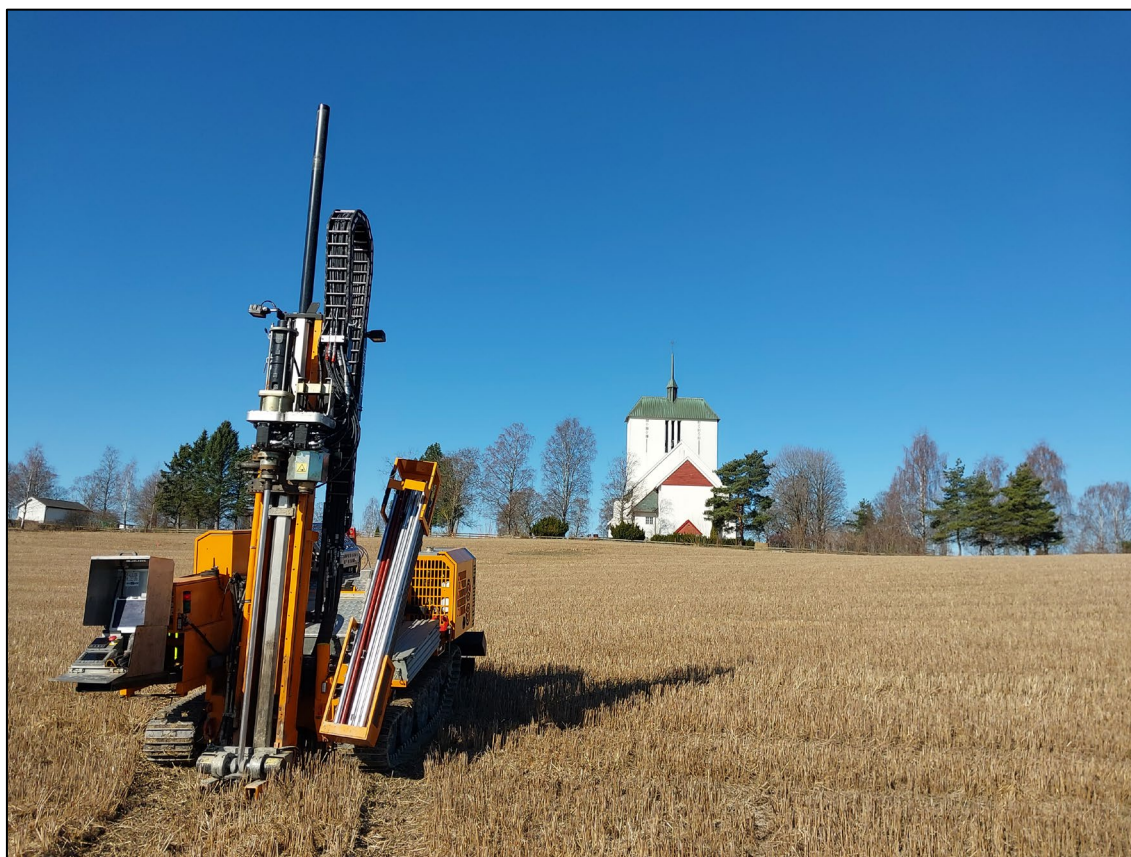
Borerigg i drift med kirken i bakgrunnen.

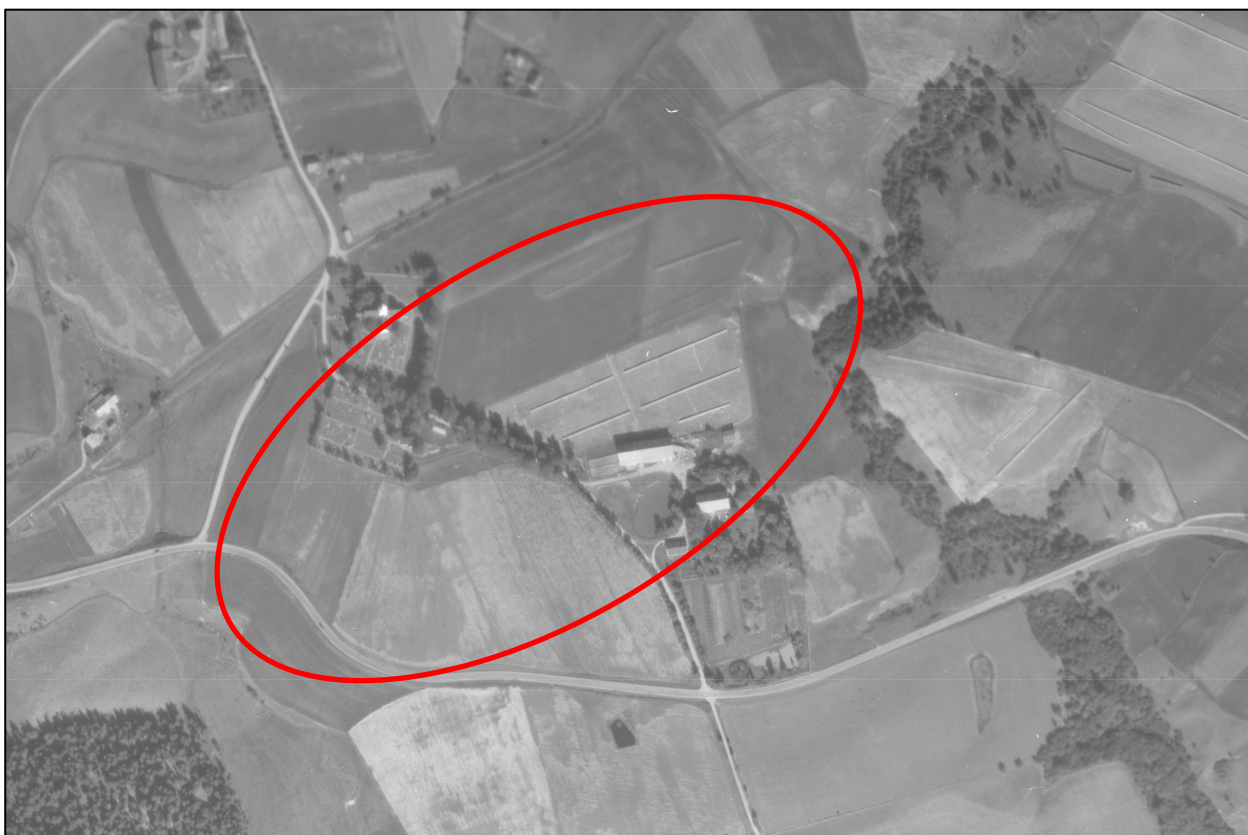
Figur 3.1 Utsnitt fra kart fra 1946 [7]. Rød sirkel indikerer omtrentlig plassering av grunnundersøkelsene.

Kart fra 1946 viser at kirken var oppført og at området også da bestod av jordbruk og gårder [7], se figur 3.1. Historisk flyfoto viser at E16 ble etablert sør for prosjektområdet mellom 2003 og 2008.

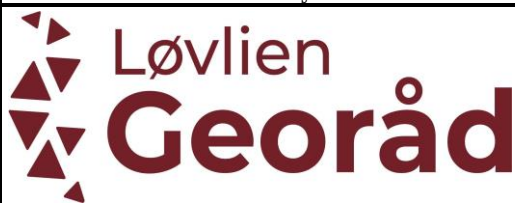
Oppdragsgiver	Ullensaker kommune	Tegning nr.	R01C01
Prosjekt	Ullensaker kirke, gravplass	Prosjekt nr.	23127
Tittel	Løsmasseprofil pkt. L2	Terrengkote	+ 146,4
		Dato	02.06.2023
		Side	1 av 1
		Ansvarlig	LH
		Kontrollert	KS

Jordart	Prøve	Forsøk	Prøvetype	Vanninnhold (%)	I_p (%)	Humus (%)	Romvekt (kN/m ³)	Udrenert skjærstyrke (kN/m ²)	ε (%)	s_r (kPa)	Sensivitet
LEIRE, sandkorn, tørrskorpeaktig noe humusholdig	1		P	25							
LEIRE noe humusholdig	2		P	30							
LEIRE noe humusholdig	3		P	35							
LEIRE siltlag	4		54	25, 30, 35	8,3		20,6 19,4	15,0	5,25 7,80	6 4	
LEIRE, sprøbruddmateriale overgang til kvikkleire	5		54	35, 40, 45	7,9		19,0 17,9	5,7	0,54 0,33	26 39	
LEIRE, sprøbruddmateriale 8,1-8,2: Siltlag	6		54	35, 40, 45	8,2		19,3 18,4	6,3	0,54 0,41	29 36	
LEIRE, sprøbruddmateriale	7		T 54	35, 40			19,1 17,9	10,7	0,54 0,74	24 20

- Punkt L2: Dybde 13–13,8 m og 15–15,8 m
- Punkt L4: Dybde 7–8,8 m og 12–12,8 m
- Punkt L8: Dybde 6–6,8 m og 9–9,8 m
- Punkt L9: Dybde 12–12,8 m

- Punkt L2: Dybde 13–13,8 m
- Punkt L4: Dybde 7–7,8 m
