# RIM02 Vannmiljø og naturmangfold i vann

A110102 FP Inntak og Hammeren

| Tittel på rapport: | RIM02 Vannmiljø og naturmangfold i vann |
| Oppdragsnavn: | A110102 FP Inntak og Hammeren |

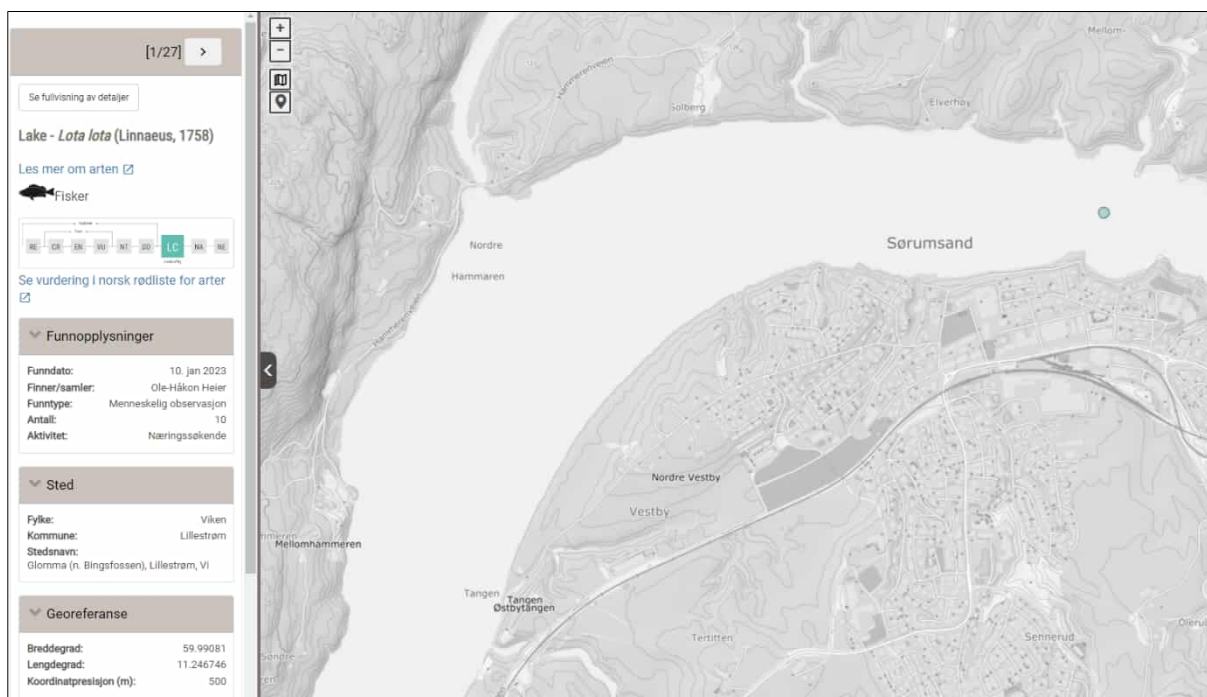
Figur 5. Registreringer av lake i Glomma, rett oppstrøms Nordre Hammaren. Kilde: [Vis utvalg i kart | Artskart 2 \(artsdatabanken.no\)](#)

I Artskart er lake registrert oppstrøms Nordre Hammaren (Figur 5). Den nyeste registreringen er fra 10. januar 2023. I forbindelse med undersøkelser gjennomført av Dykkerteknikk AS ble det filmet inni eksisterende inntaksrør ved Bingsfoss, og både video og bilder viser lake som svømmer inni røret.

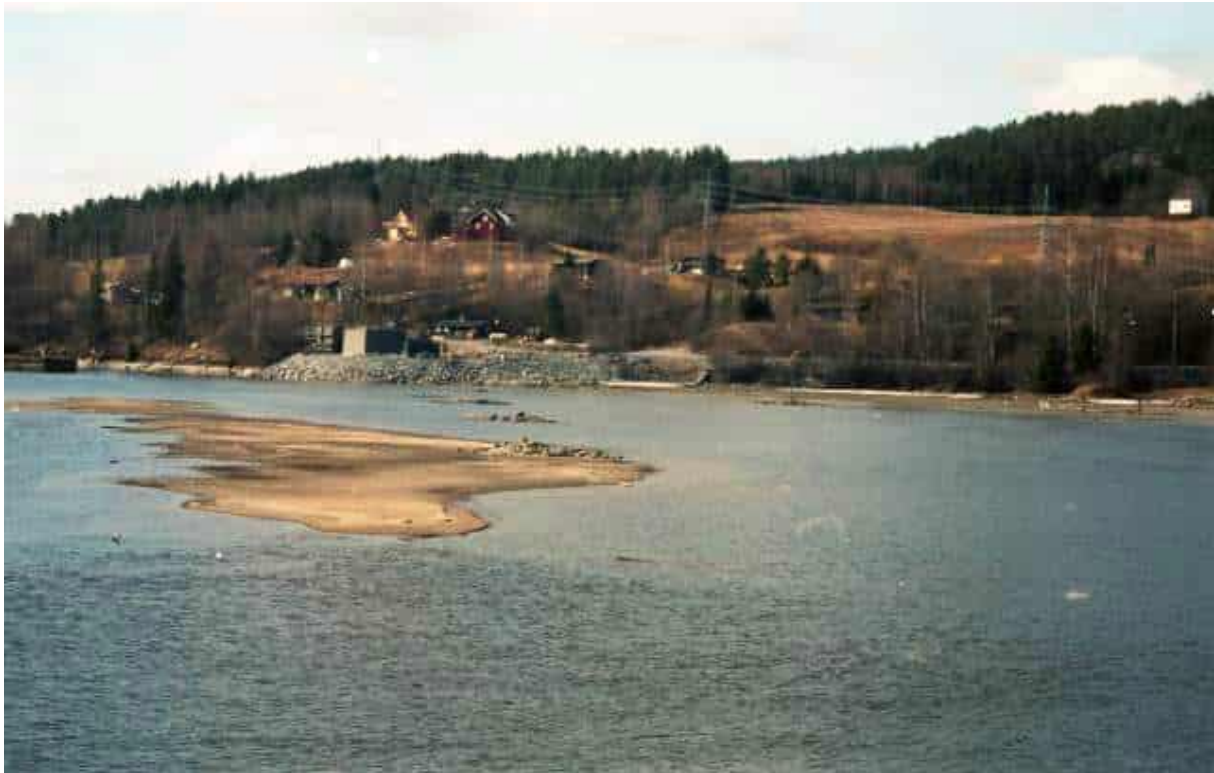
Figur 7. Bilde vedlagt funn av elvemusling i Artsobservasjoner: "Svært lav vannstand eksponerer dyra mellom påske og vårfloppen i mai". Fotograf: Annie Selle (Flåten, 2002).

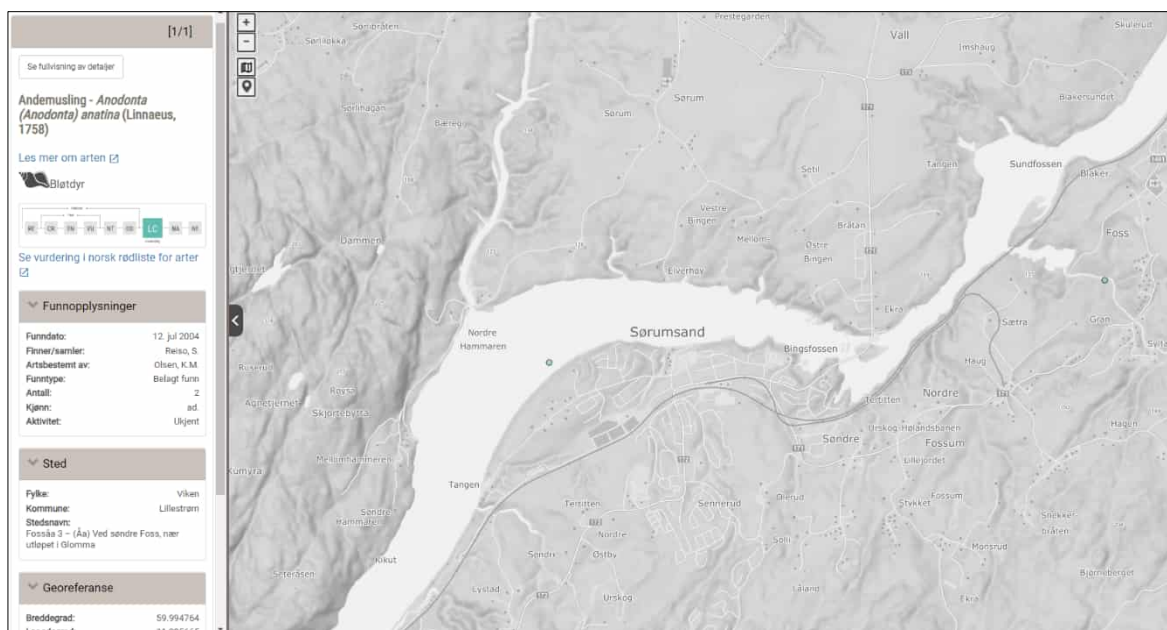
Figur 8. Registreringer av andemusling i Glomma ved Sørumsand. Kilde: [Vis utvalg i kart | Artskart 2 \(artsdatabanken.no\)](#)

Andemusling ble funnet flere steder i Glomma i 2005 i forbindelse med kartlegging av elvemusling (Sandaas & Enerud, 2005). Den er i tillegg registrert ved Nordre Hammaren fra 1984 og nedre deler av Fossåa fra 2004 (Figur 8).

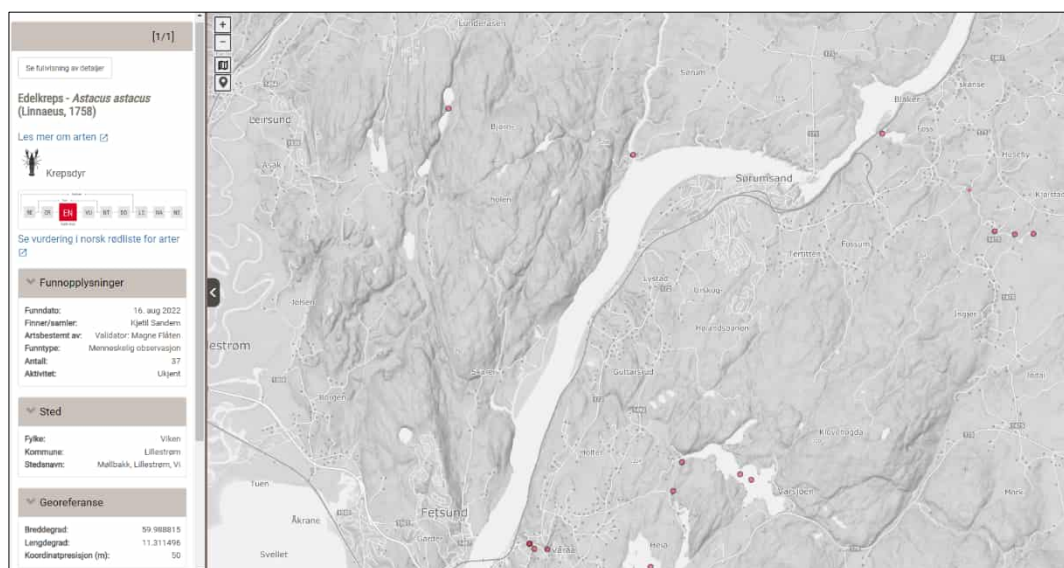
Figur 10. Registreringer av edelkreps ved Sørumsand. Kilde: [Vis utvalg i kart | Artskart 2 \(artsdatabanken.no\)](https://artsdatabanken.no/Vis_utvalg_i_kart/Artskart_2)

Edelkreps er registrert ved utløpet til Rømua i 2011, og det er dokumentert at bestanden her er nylig reetablert etter krepsepestutbrudd (Johnsen S. I., 2023, pers.medd.). Den er også registrert i flere sidebekker på østsiden av Glomma i 2022 (Figur 10). I hovedløpet til Glomma er edelkreps antatt utdødd på de fleste lokaliteter grunnet krepsepestutbrudd i 2002-2003 (Johnsen, Strand, Rusch, & Vrålstad, 2020). Det er derfor lite sannsynlig at områdene i Glomma ved Hammeren utgjør et viktig leveområde for edelkreps.
