## Fv.118 Ny Sarpsbru – Områdestabilitet Tarris

DOKUMENTKODE: 10245026-RIG-RAP-005

| EMNE | Områdestabilitet iht. NVE-veileder 1/2019 – Tarris | TILGJENGELIGHET | Åpen |

Rapporten omhandler vurdering av områdestabilitet på vestsiden av Sarpsfossen i området Tarris/Borregaard for prosjektet fv.118 ny Sarpsbru.

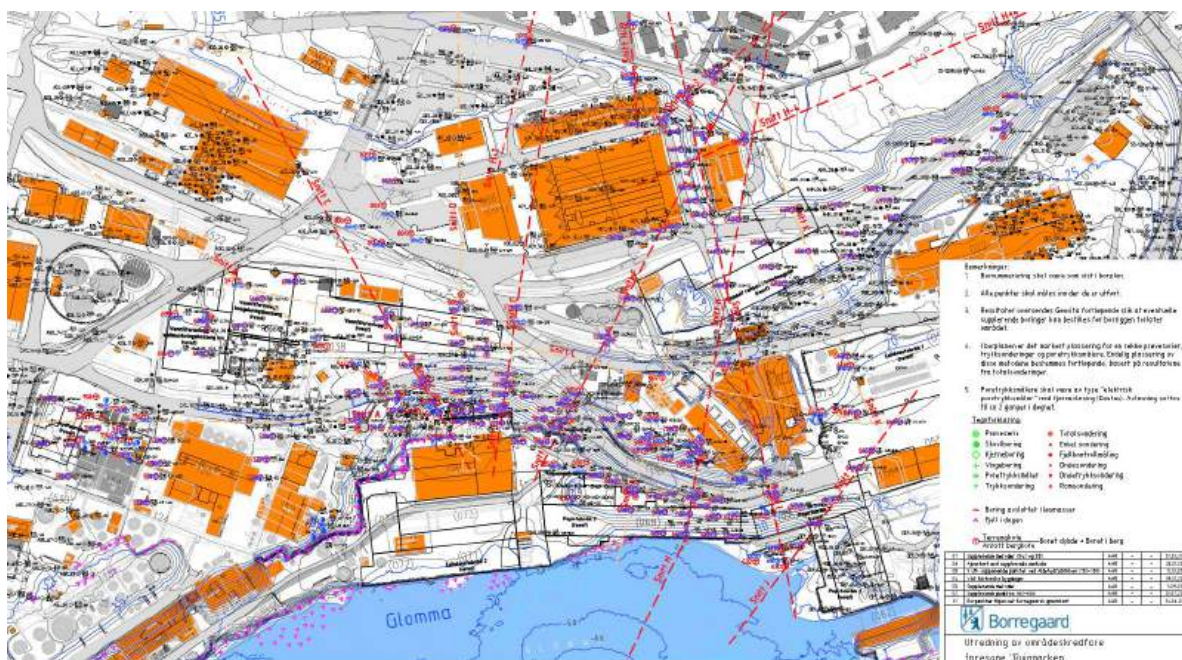
Multiconsult har fått oversendt rådata, og har således gjort egne tolkninger av CPTU-sonderinger, treaksialforsøk, ødometerforsøk og poretrykksavlesninger. Borplan, oversendt pr. e-post 10.06.24, som viser omfang av grunnundersøkelsene er vist i Figur 3-2 og i vedlegg I. Det bemerkes at det er utført flere grunnundersøkelser i etterkant, og at Multiconsult har fått oversendt rådata og utført egne tolkninger fortløpende.

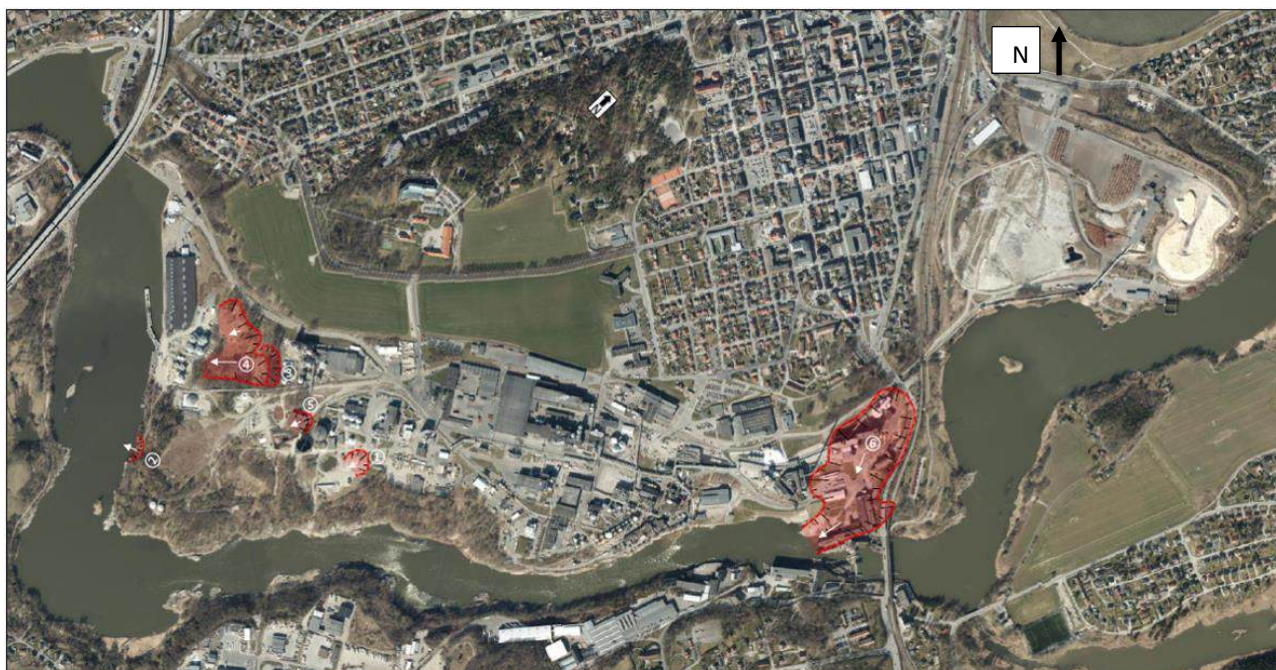
**FORKLARING**

- ① Lokalt ras av byggegrop. Rapportert av Noteby AS i rapport nr. 41217 «Borregaard renseanlegg», datert 28.01.1993.
- ② Overflateglidning mot Glomma. Rapportert av Noteby AS i rapport nr. 49583-1 «Rørbro ved Elvekant, Melløs», datert 30.05.1989.
- ③ Mindre utglidning fra ca. 1977. Rapportert av Noteby AS i rapport nr. 17943-1 «Tegilverksområdet på Melløs», datert 14.09.1978.
- ④ Større utglidning fra ca. 1953. Rapportert av Noteby AS i rapport nr. 17637-2 «Avlutforedling tegilverksområdet», datert 10.01.1978.
- ⑤ Lokalt ras av byggegrop. Rapportert av NGI i rapport nr. 65/65 «Grunnundersøkelser for Kislager, A/S Borregaard», datert 21.05.1966.
- ⑥ Borregårdraset med betydelig omfang fra år 1702. Rasgropa er tegnet inn etter Tormod Klemsdal (2003).

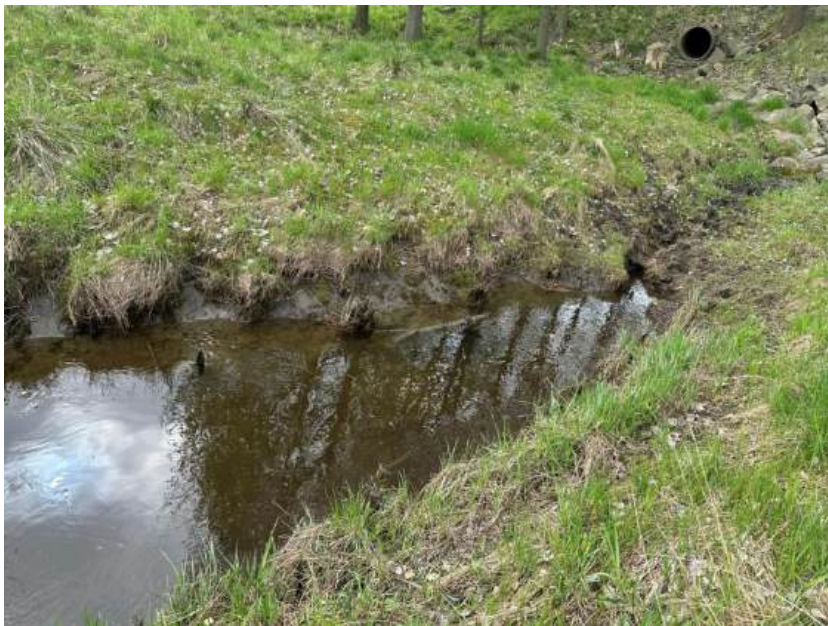
*Figur 5-9: Bilde på erosjonsbefaring. Noe erosjon. Bilde tatt ved lokalt rør på Tarris og i området hvor det tidligere eksisterte en tømmerrenne. Foto: Multiconsult.*

Basert på befaringsobservasjoner er behov for erosjonssikringstiltak generelt noe begrenset, og det er trolig tilstrekkelig med kun lokale tiltak ved de mest utsatte områdene (skader i/ved lokale rør og jordbruksdrenering på Tarris). Dette gjelder eksisterende terreng, slik at for eventuelle tiltak som plasseres i nærhet av, eller i elv/bekk/vassdrag, må erosjonssikring vurderes for selve tiltaket. Det vises til utarbeidet rapport fra hydrolog [27].

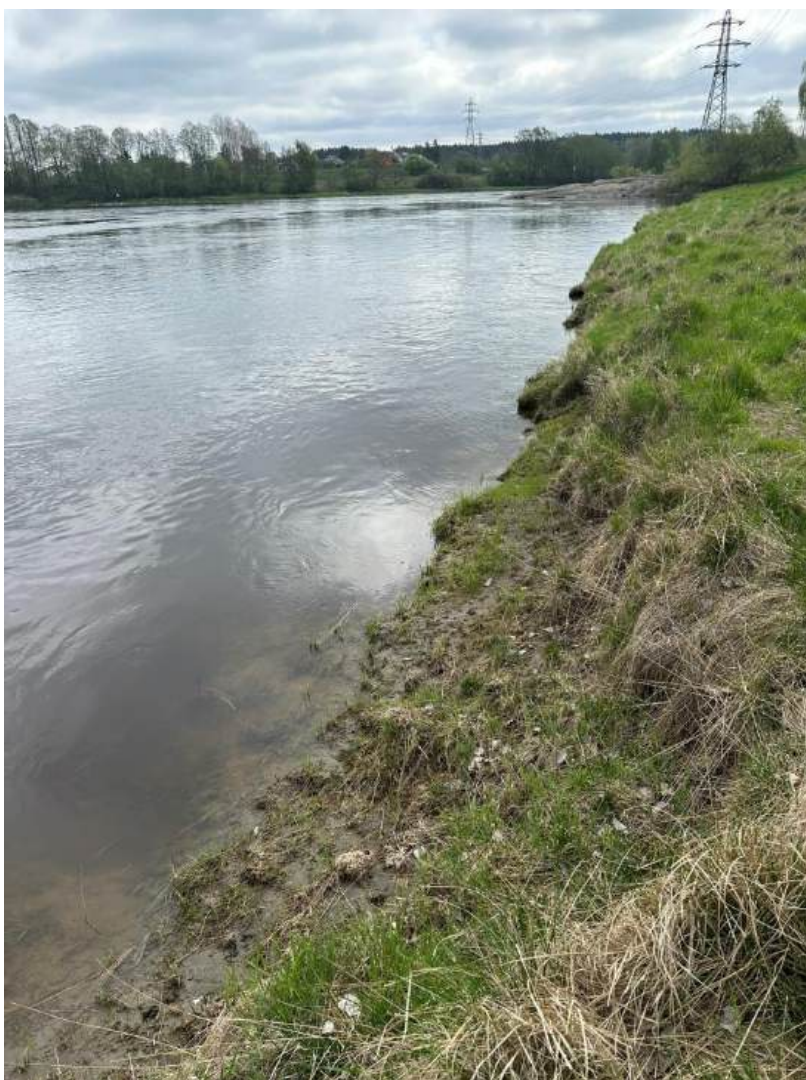
*Figur 5-10: Bilde tatt på erosjonsbefaring. Litt erosjon. Bilde tatt mot sør-øst nede ved Glomma oppstrøms Sarpsfossen. Foto: Multiconsult.*

I tillegg til sikringstiltak er det viktig at erosjon følges opp der det pågår erosjon som kan påvirke stabiliteten. Særlig gjelder dette skråningene ned mot Glomma og da spesielt i tidligere tømmerrenne og nedenfor Tarrisveien markert med hhv. oransje (noe erosjon) og gul (litt erosjon) vist på Figur 5-23. Det anbefales periodisk oppfølging av erosjonen i disse områdene og videre vurdering av eventuelle erosjonssikringstiltak i en senere fase av prosjektet.

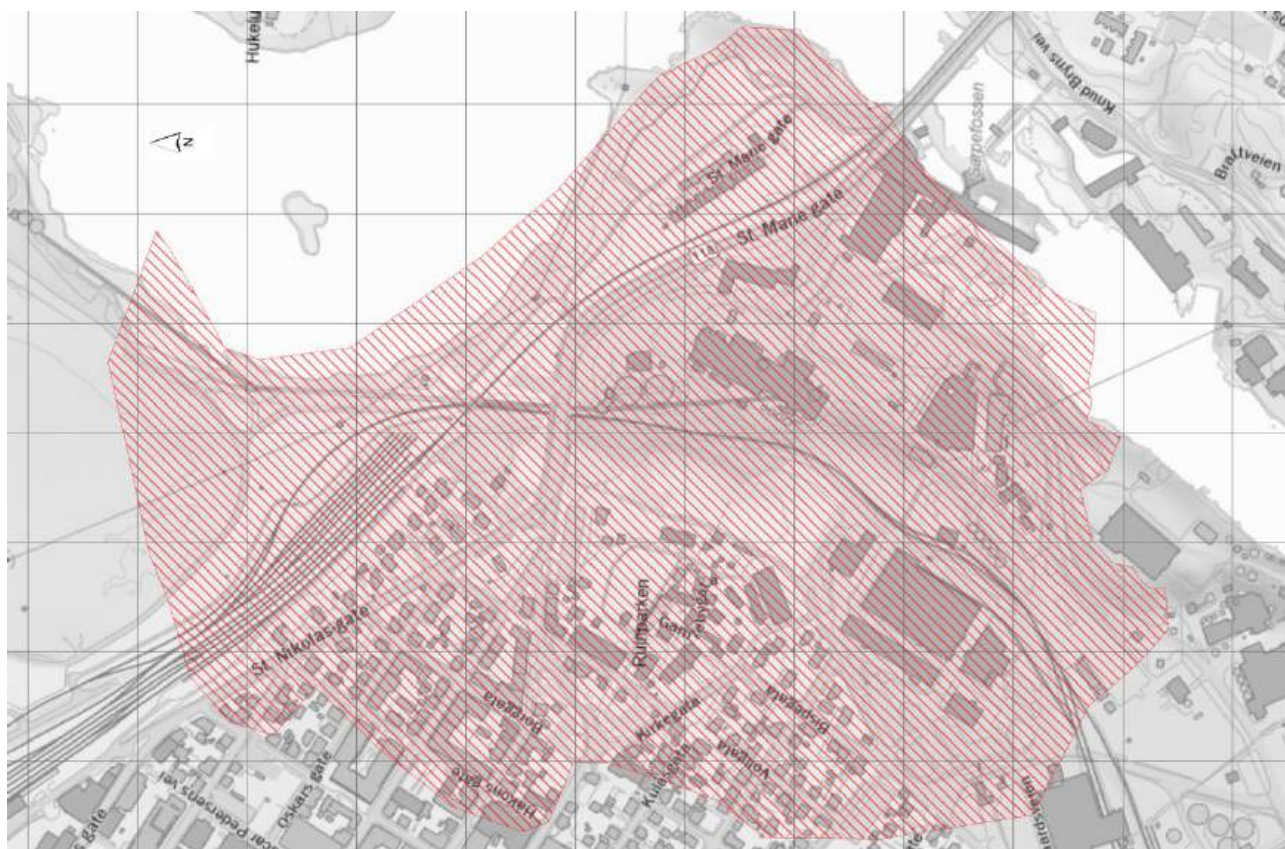
I etterkant av revisjon 01 er det gjort ytterligere vurderinger av sonens løseområde. Det er konkludert med at sonen kan innskrenkes noe lengst nord-vest, dette begrunnes med en slak terrenghelning og lav skråningshøyde på initialskråningen. Videre påpekes det at sonens utbredelse anses å være konservativt vurdert. vurderes å ha en konservativ utbredelse.

Figur 5-17: Oppdatert løsneområde for kvikkleiresone «Ruinparken». Se også vedlegg C.

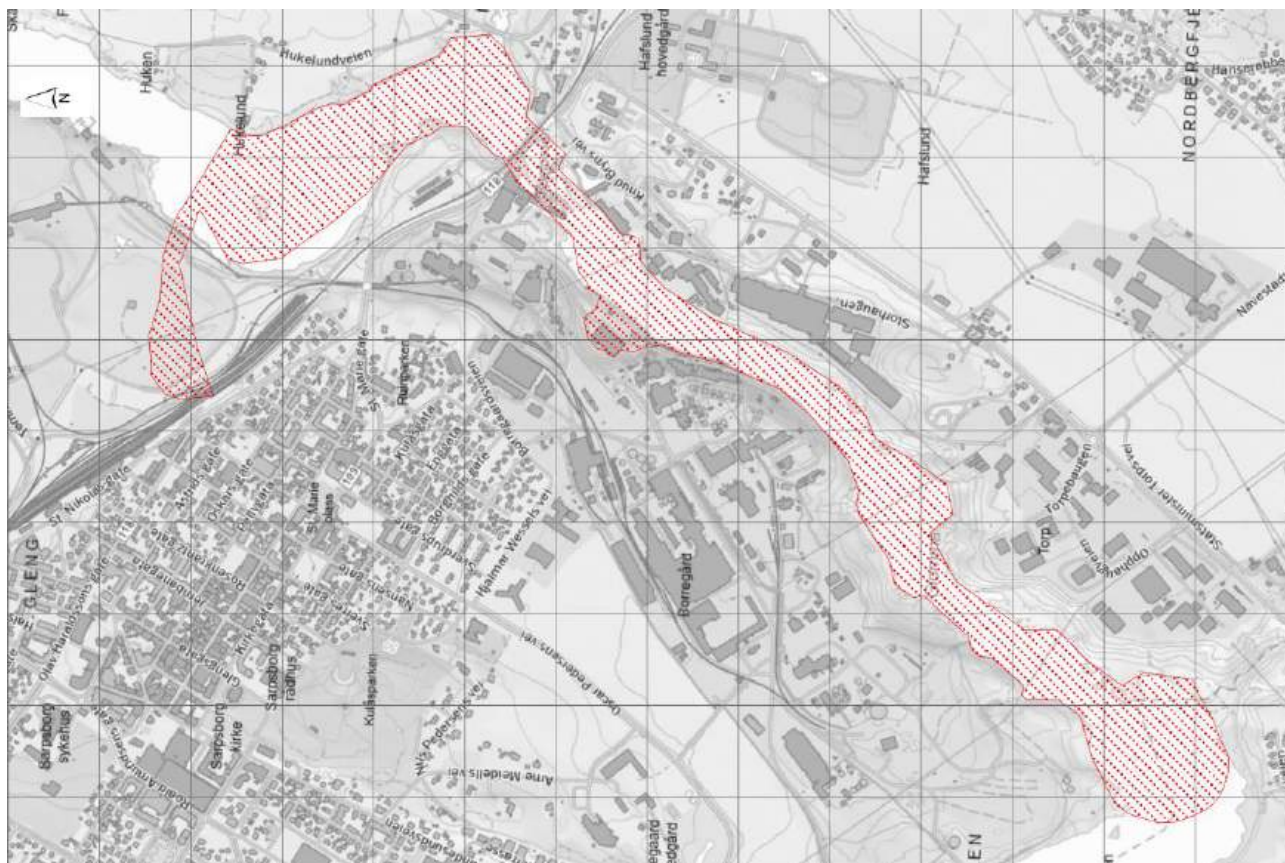
Den samlede vurderingen av utløpsområdet er vist i Figur 5-19, samt i vedlegg C. Et eventuelt skred vil kunne rase ut i Glomma, som klassifiseres som kanalisert terreng. Lengden på utløpsområdet er derfor tre ganger lengden ( $3 \times L$ ) til løsneområdet. Vannføringen i Glomma er svært høy, og det kan derfor ikke utelukkes at rasmasser vil fraktes enda lengre ned elveløpet.

Basert på den supplerende batymetrien og oppdaterte beregninger rundt Opsund-deponi ble løsneområdet noe redusert. Som en følge av dette er også utløpsområdet noe redusert lengst nord i kvikkleiresonen.

Figur 5-19: Oppdatert utløpsområde for kvikkleiresone «Ruinparken». Se også vedlegg C.

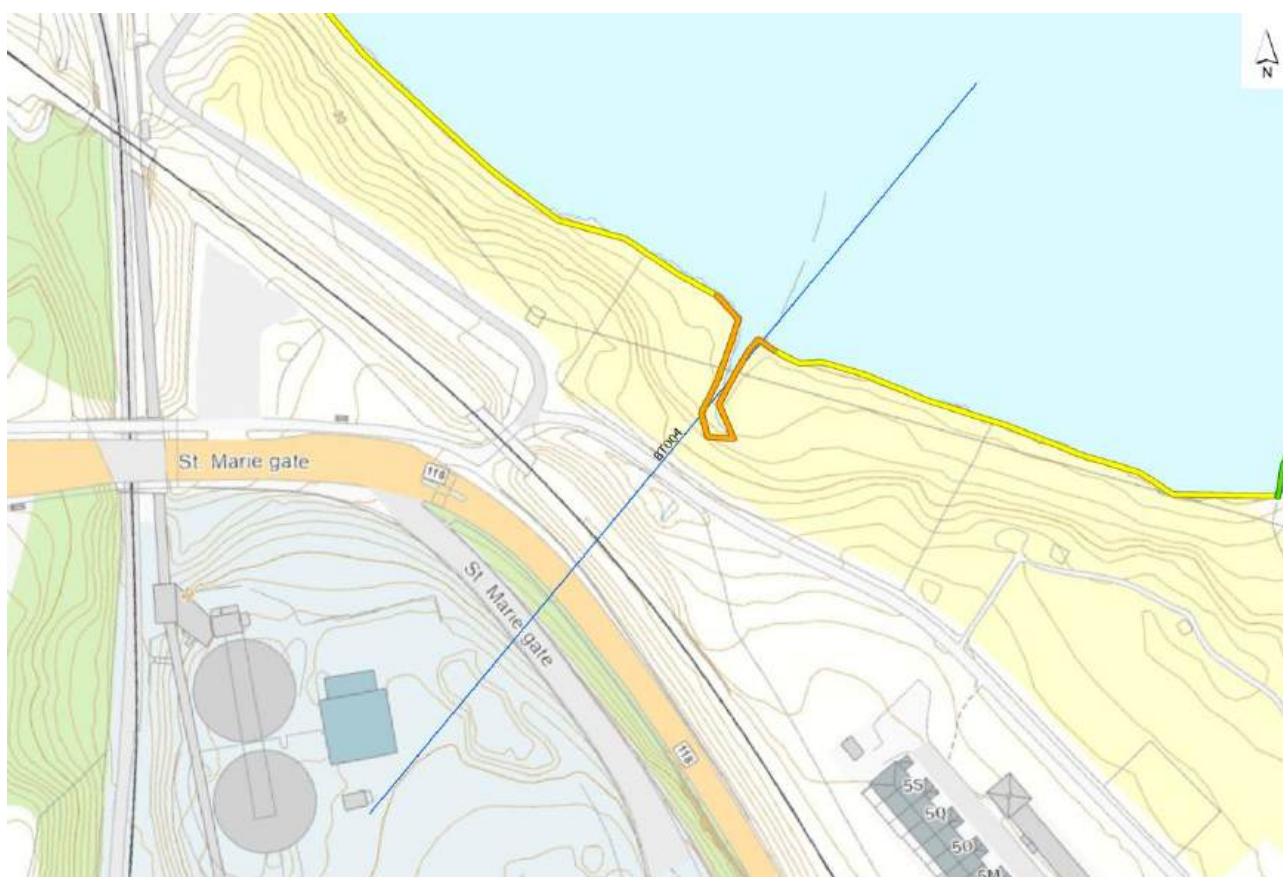
Figur 5-20: Plassering av kritisk snitt BT004. Gul og oransje linje viser vurdert erosjon, henholdsvis «litt» og «noe» erosjon.

- Poretrykk: Poretrykksmåler i NGI13-Z15 indikerer grunnvannstand ca. 1m under terreng, og videre under hydrostatisk poretrykksfordeling med dybden. Ved antatt kritisk glideflate tilsvarer dette hydrostatisk poretrykksfordeling i forhold til referanseverdi.

- Sensitivitet: Flere nærliggende prøver viser sensitivitet over 100, blant annet i SB-1065, SV91-91 litt sør for snittet og SB-1024 rett nord for snittet.
- Erosjon: Det er registrert «noe» erosjon ved befaring, iht. befæringsnotatet [21].
- Inngrep: Det er etablert jernbanefylling på topp skråning, og det er usikkerheter knyttet til mektigheten av denne. Det som er lagt til grunn i faregradsevalueringen i denne omgang er 4 m, men dersom jernbanefyllingen har større mektighet enn dette, vil faregrad-score øke med ytterligere 3 poeng. I tillegg til selve fyllingen, vil toglasten ha negativ innvirkning. Setter «noe» inngrep, som innebærer endring av topografi mellom 2 til 4 m, eller at skråningshelningen er økt med 10-20%.

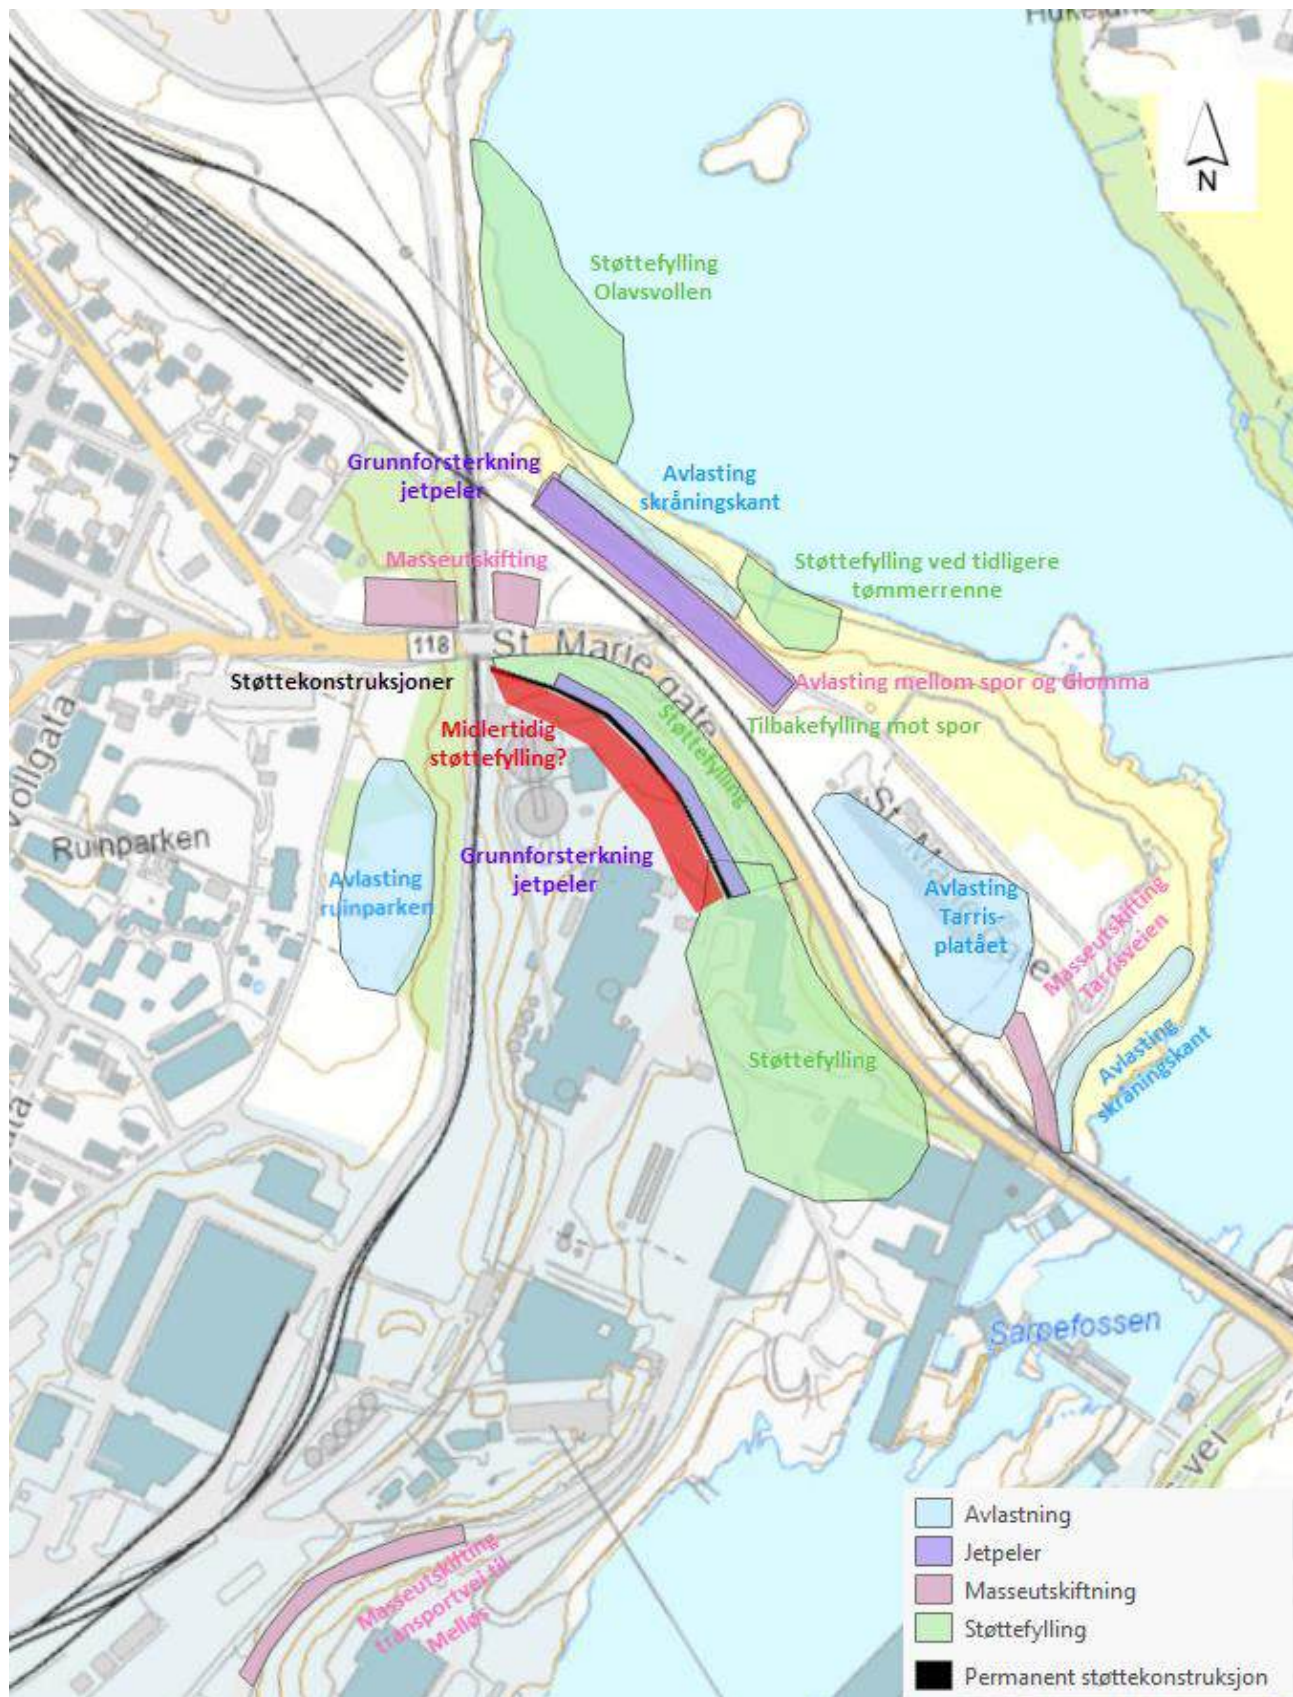
Geotekniske sikringstiltak for områdestabilitet er skissert i Figur 5-22.

Figur 5-22: Skisse over sikringstiltak for sikring av områdestabilitet på Tarris.

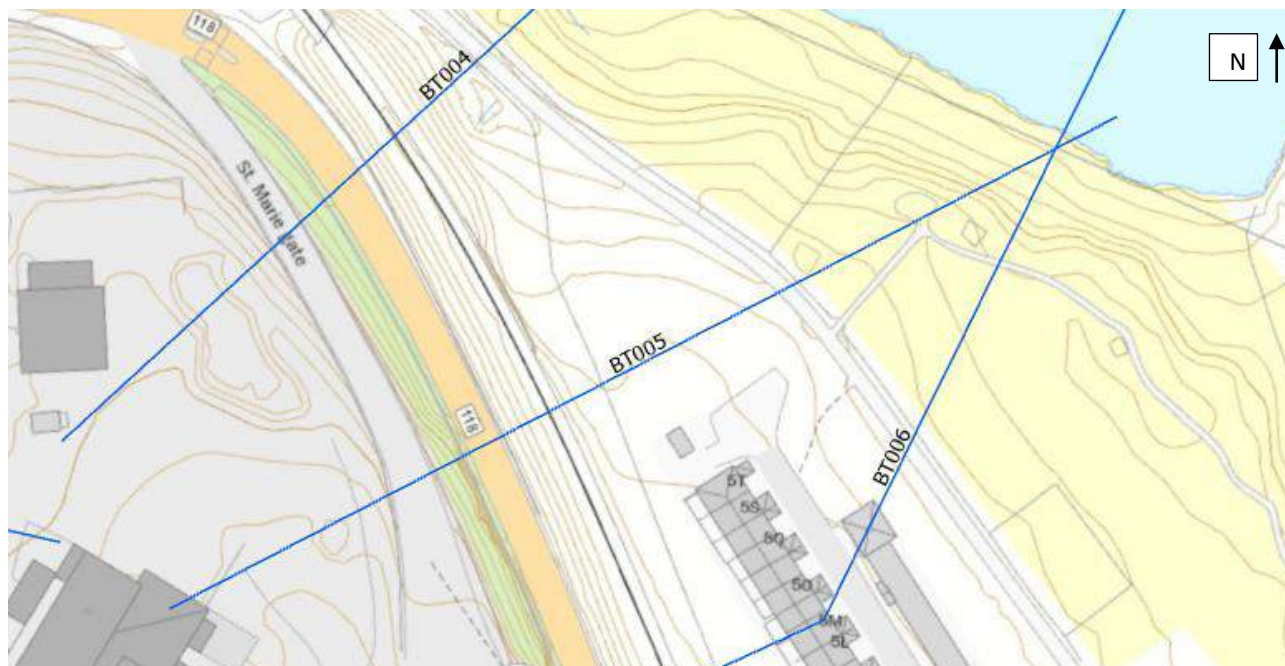
Utførte beregninger for snitt BT005 er vist på tegning RIG-TEG-804.1 (totalspenning) og RIG-TEG-804.2 (effektivspenning), i vedlegg H.

Figur 6-1: Plassering av snitt BT005.

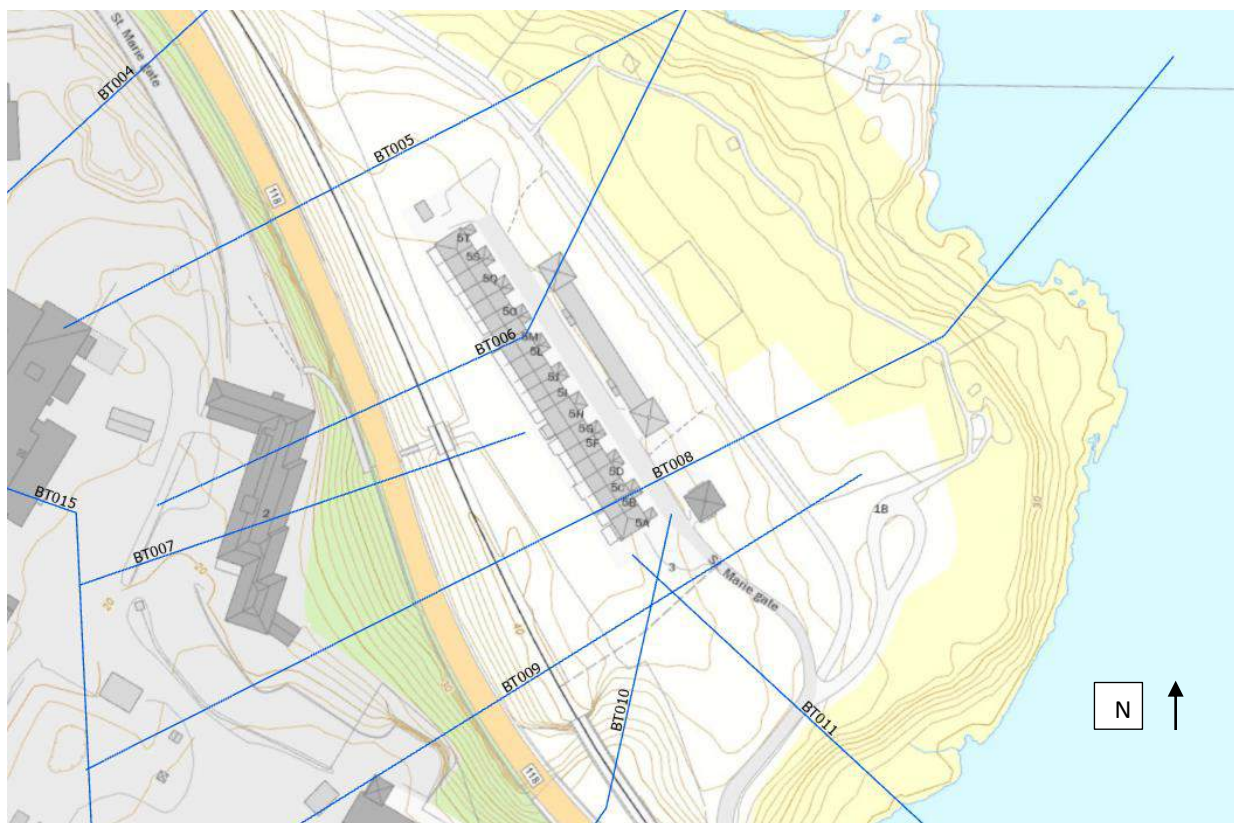
Utførte beregninger for snitt BT008 er vist på tegning RIG-TEG-807.1 (totalspenning) og RIG-TEG-807.2 (effektivspenning), i vedlegg H.

Figur 9-1: Plassering av snitt BT008.

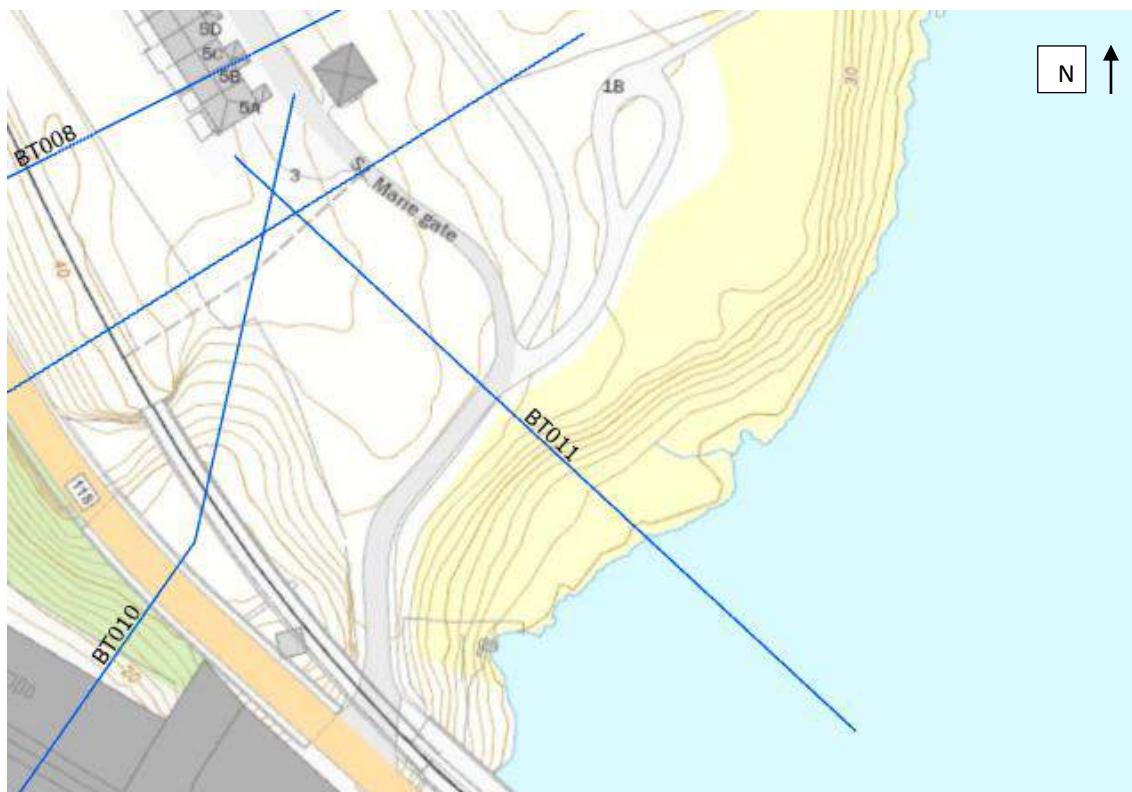
Utførte beregninger for snitt BT011 er vist på tegning RIG-TEG-810.1 (totalspenning) og RIG-TEG-810.2 (effektivspenning), i vedlegg H.

Figur 12-1: Plassering av snitt BT011.

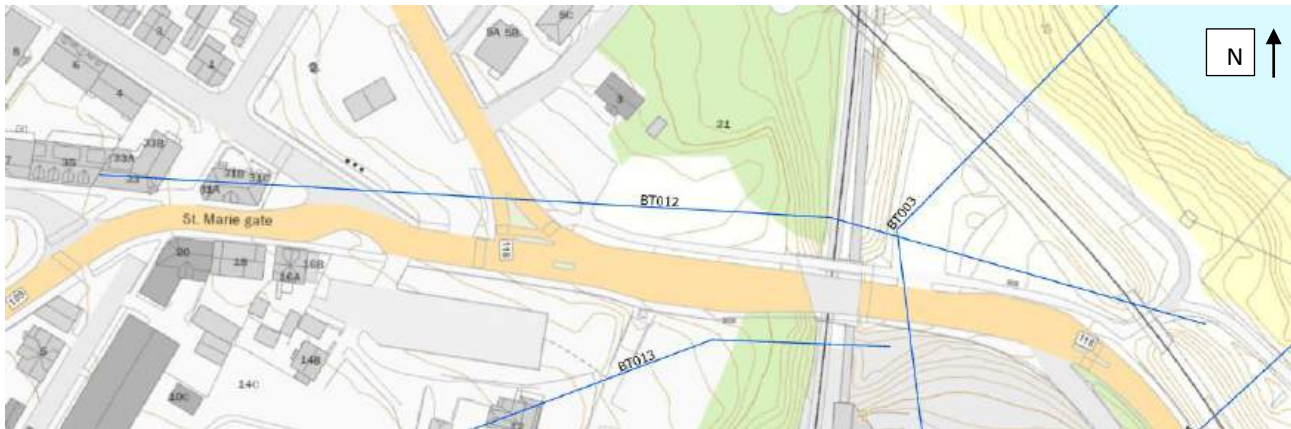
Utførte beregninger for snitt BT012 er vist på tegning RIG-TEG-811.1 (totalspenning) og RIG-TEG-811.2 (effektivspenning), i vedlegg H.

Figur 13-1: Plassering av snitt BT012.

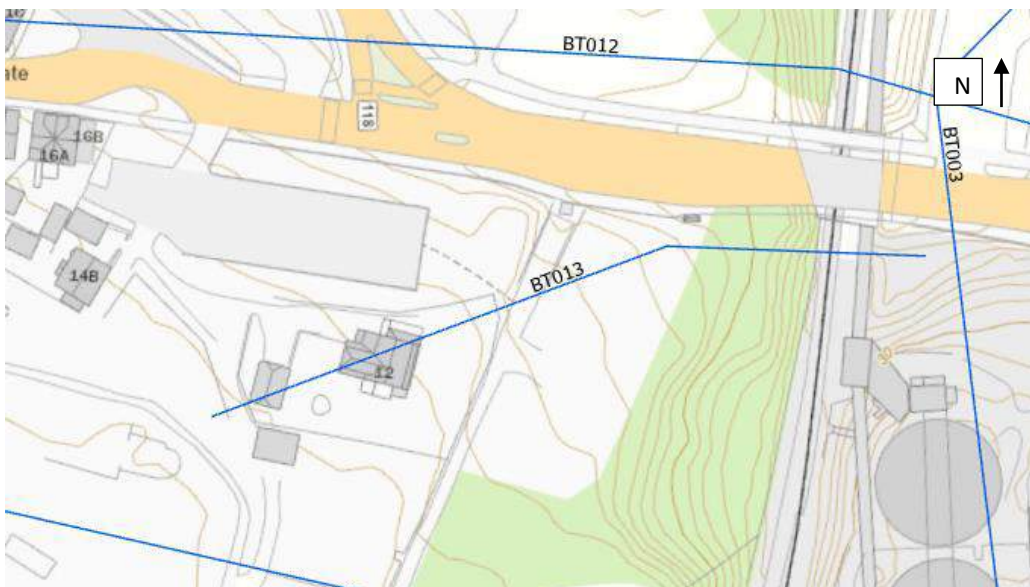
Figur 14-1: Plassering av snitt BT013.

I snittet er det en CPTU (i SB-1031), men denne CPTU-en har lav kvalitet og det er nødvendig å benytte SHANSEP for å bestemme udrenerte styrkeparametere. Det anbefales at det utføres supplerende grunnundersøkelser. Grunnvannstanden er antatt å være hydrostatisk, selv om nærmeste poretrykksmåler i SS-12051 viser et undertrykk. Det vurderes som konservativt å ikke inkludere dette undertrykket i beregningene. Beregnet sikkerhet er for lav i forhold til kravet både i drenert og udrenert situasjon. Dype drenerte glideflater vil få bedre sikkerhet hvis man kan bruke et poreundertrykk i dybden, men disse glideflatene er ikke de kritiske. Det er derfor ikke lagt særlig stor vekt på det registrerte poreundertrykket.

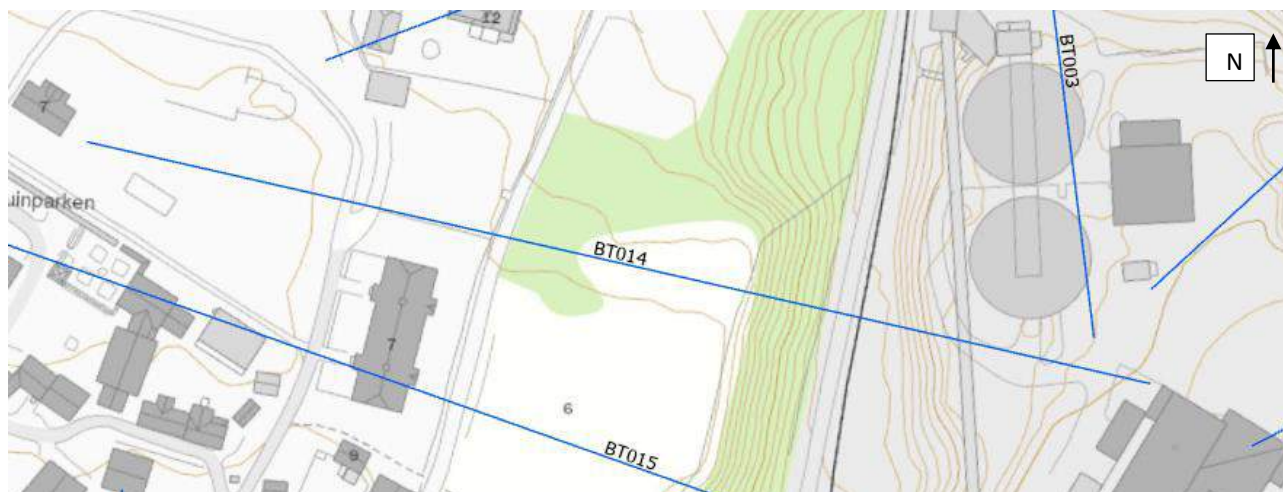
Utførte beregninger for snitt BT014 er vist på tegning RIG-TEG-813.1 (totalspenning) og RIG-TEG-813.2 (effektivspenning), i vedlegg H.

Figur 15-1: Plassering av snitt BT014.

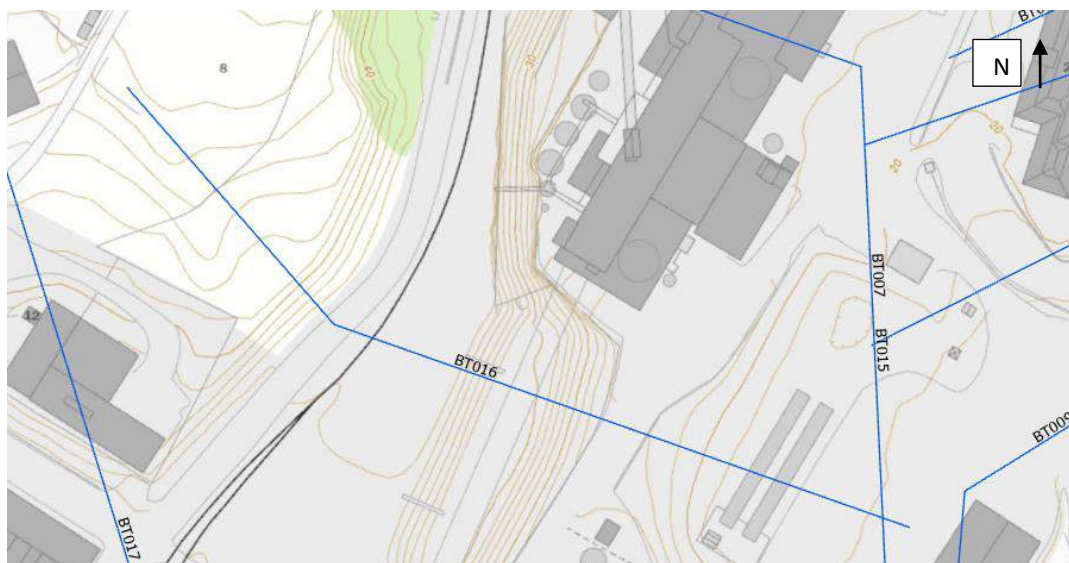
Utførte beregninger for snitt BT016 er vist på tegning RIG-TEG-815.1 (totalspenning) og RIG-TEG-815.2 (effektivspenning), i vedlegg H.

Figur 17-1: Plassering av snitt BT016.

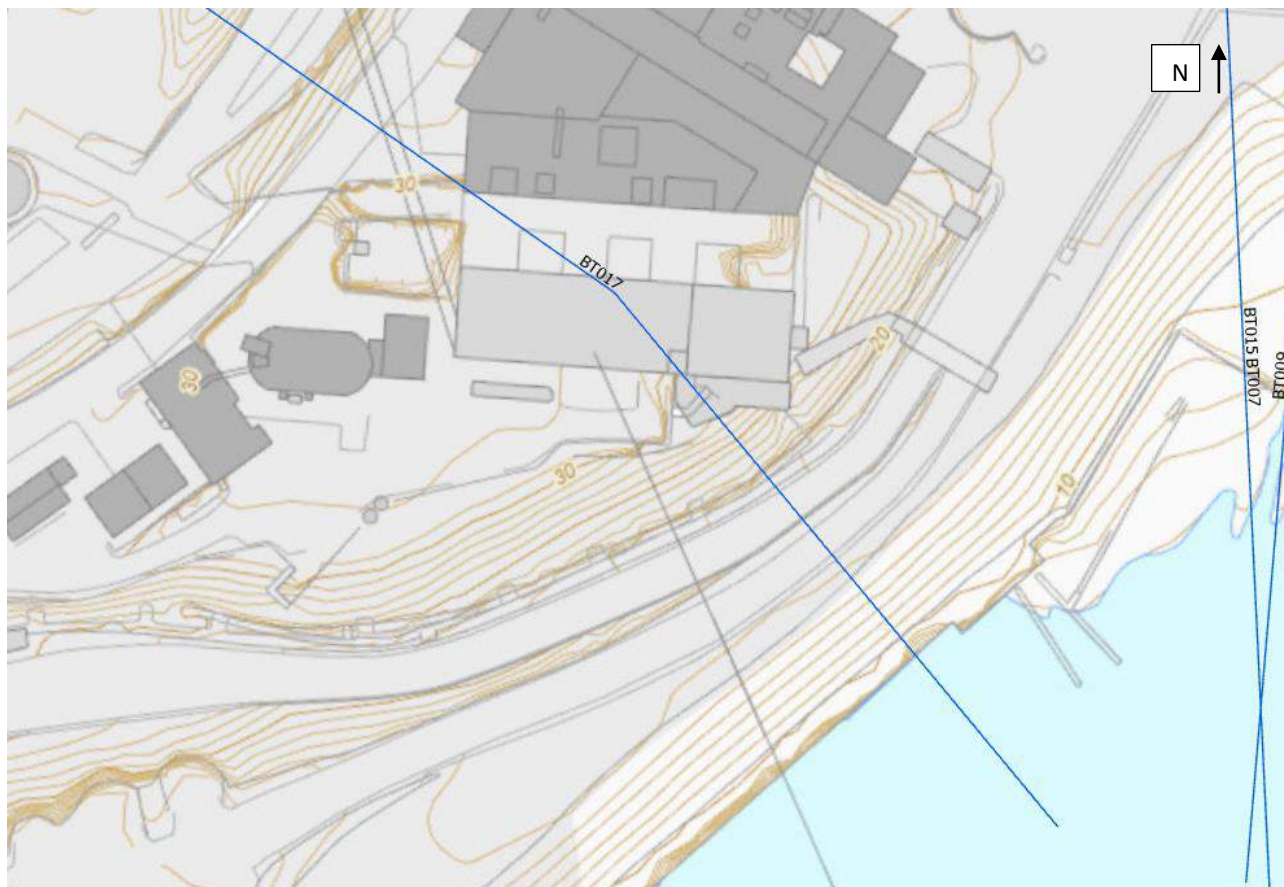
Utførte beregninger for snitt BT017 er vist på tegning RIG-TEG-816.1 (totalspenning) og RIG-TEG-816.2 (effektivspenning), i vedlegg H.

Figur 18-1: Plassering av den kritiske delen av snitt BT017.

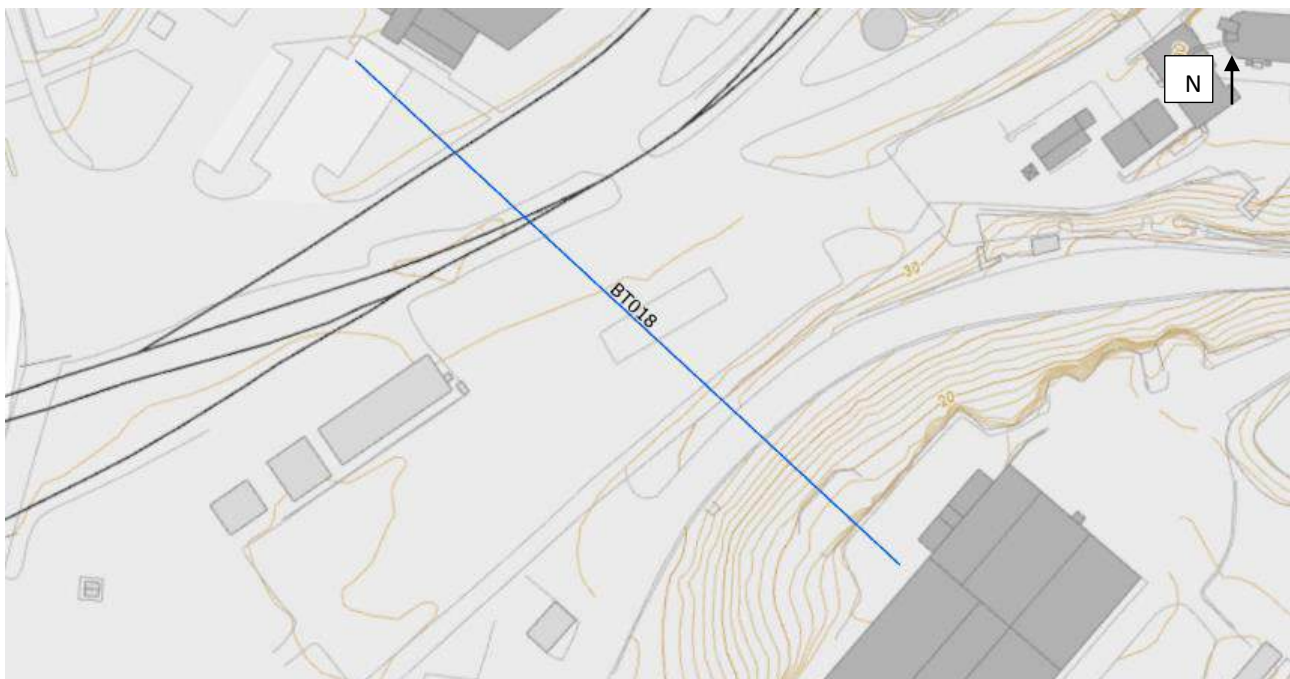
Utførte beregninger for snitt BT018 er vist på tegning RIG-TEG-817.1 (totalspenning) og RIG-TEG-817.2 (effektivspenning), i vedlegg H.

Figur 19-1: Plassering av snitt BT018.

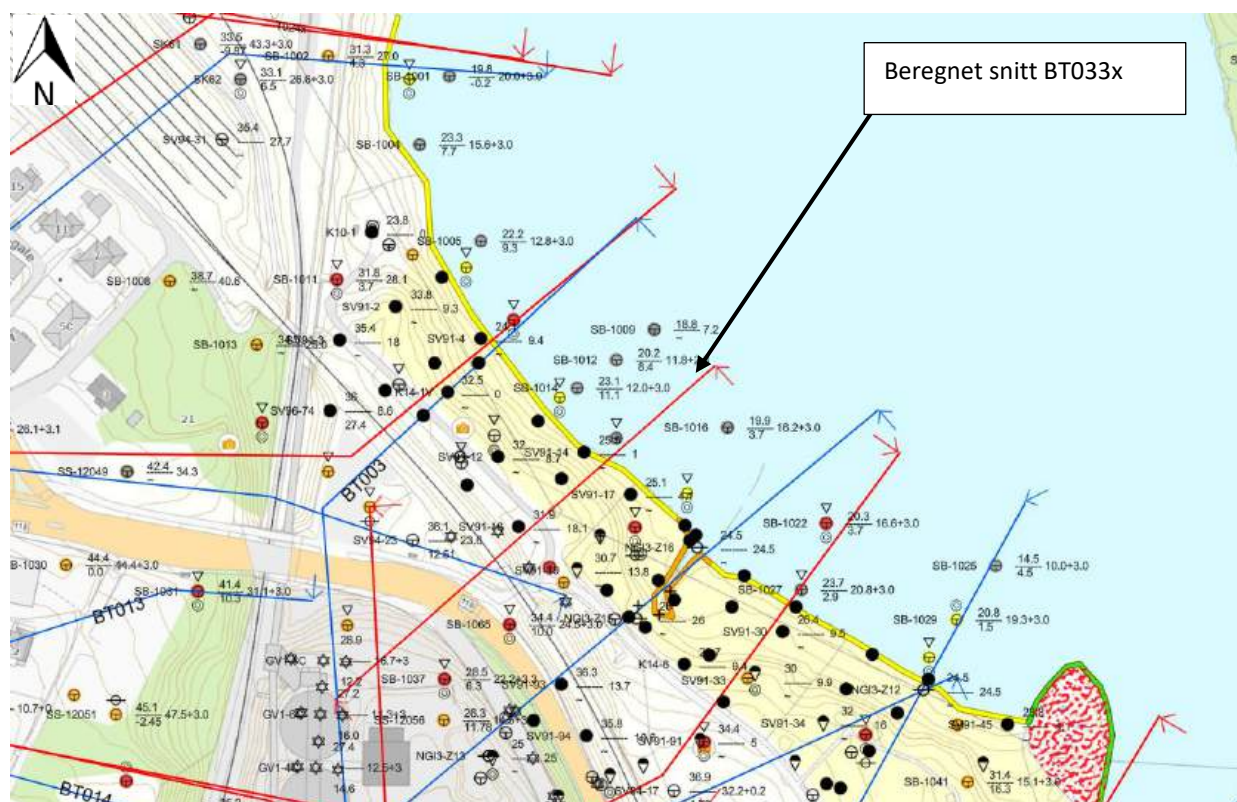
Plassering og modellert snitt er vist på Figur 3-1 og Figur 3-2 nedenfor.

Figur 3-1: Planskisse som viser plassering av snitt BT033x.

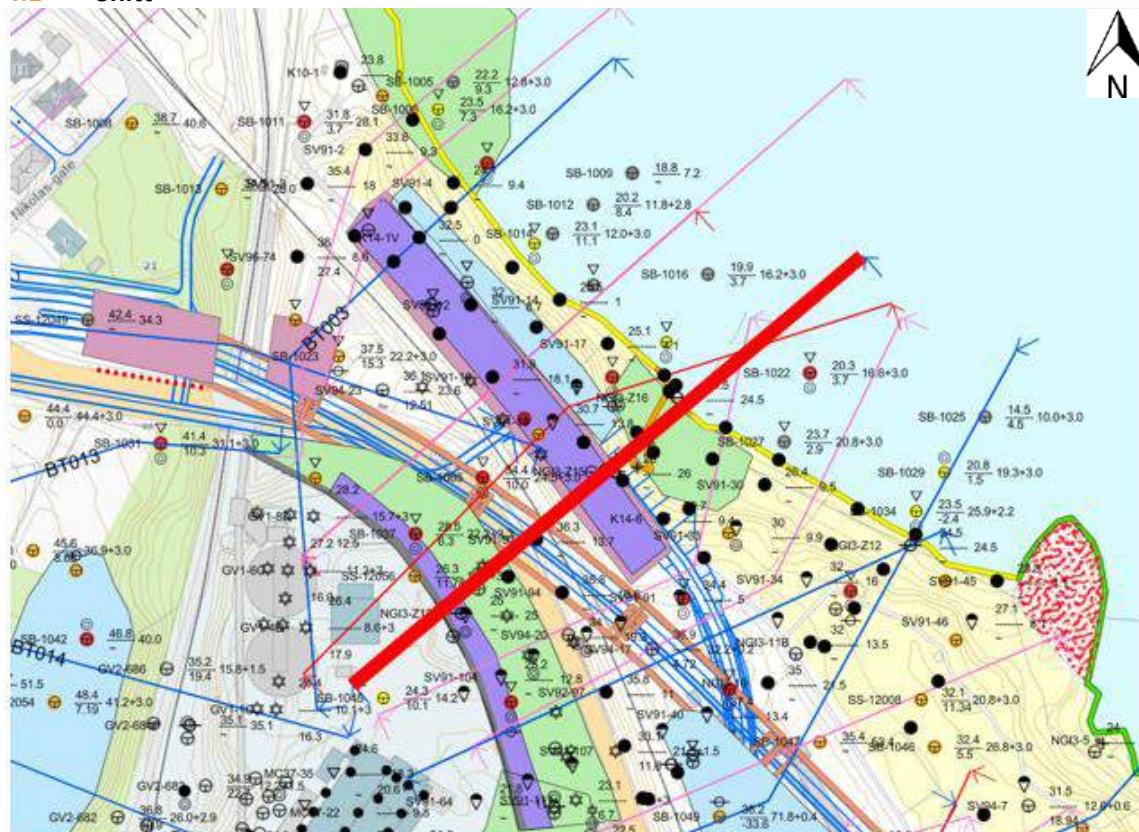
Beregningssnitt BT004 i Figur 4-1 ligger litt lengre sør for snitt BT033x vist i forrige kapittel. Tiltakene i dette snittet er tilnærmet de samme, med unntak av at det også er noe støttefylling. Eventuelt reduksjon av sikkerhetsfaktor på grunn av støttefylling er kontrollert i Geosuite-beregningene.

**Figur 4-1: Planskisse som viser plassering av snitt BT004.**

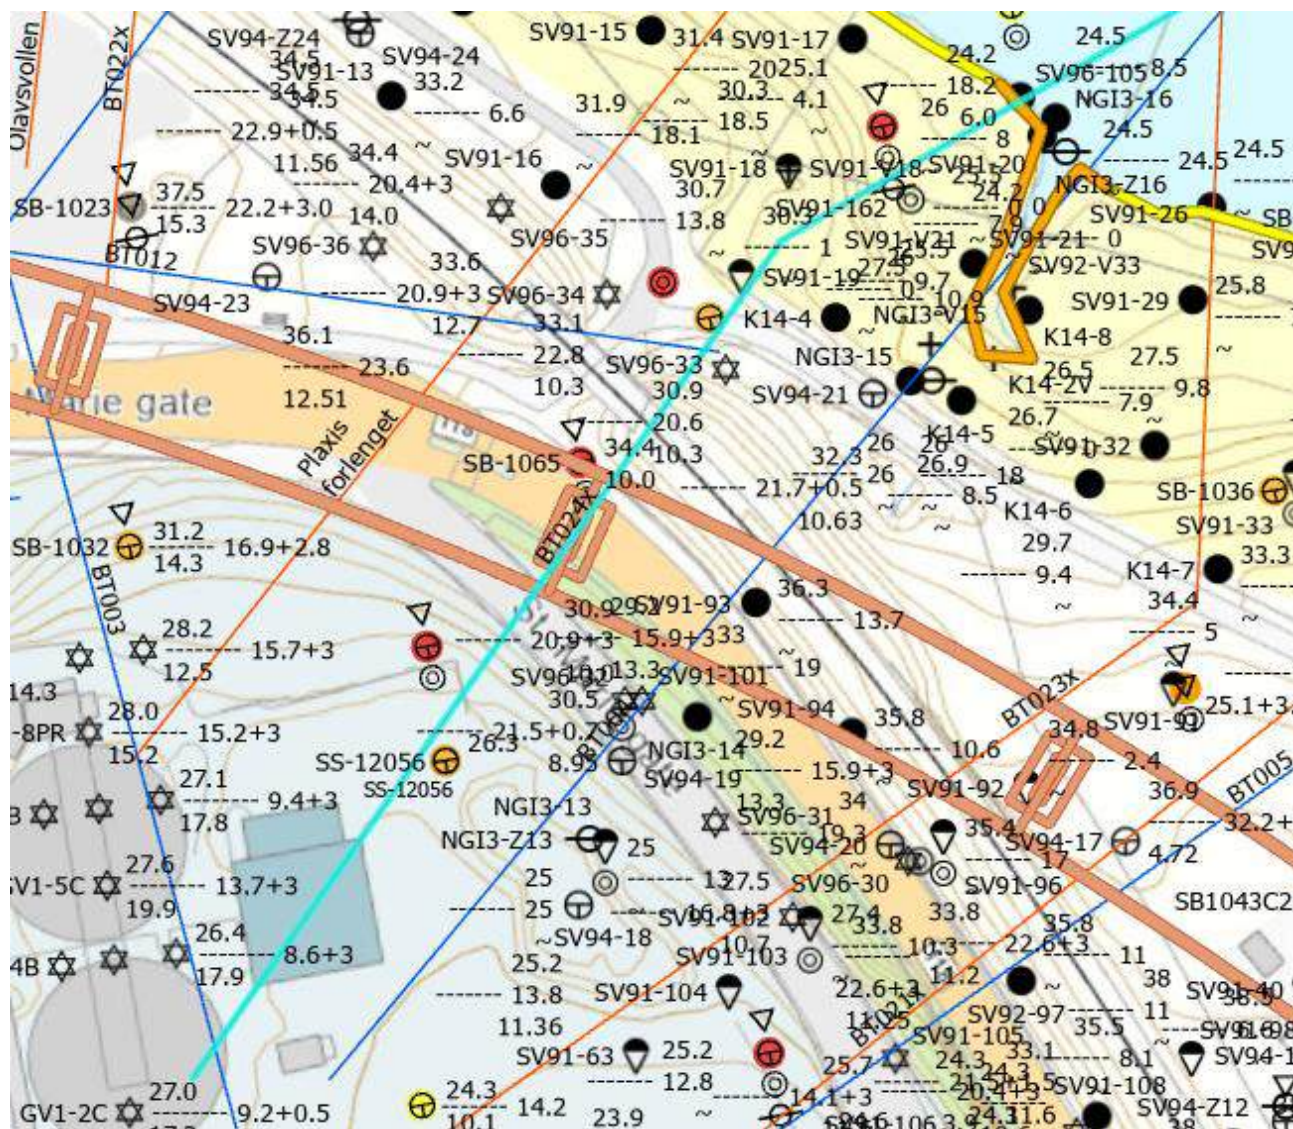
Plasseringen av beregningssnittet er vist i Figur 5-1 nedenfor.

**Figur 5-1: Planskisse som viser plassering av snitt BT024x.**
