10223699-G02-Vurdering av områdestabilitet

Prosjekt: Strandvollen Høysand

Prosjektnummer: 10223699

Dokumentnummer: G02

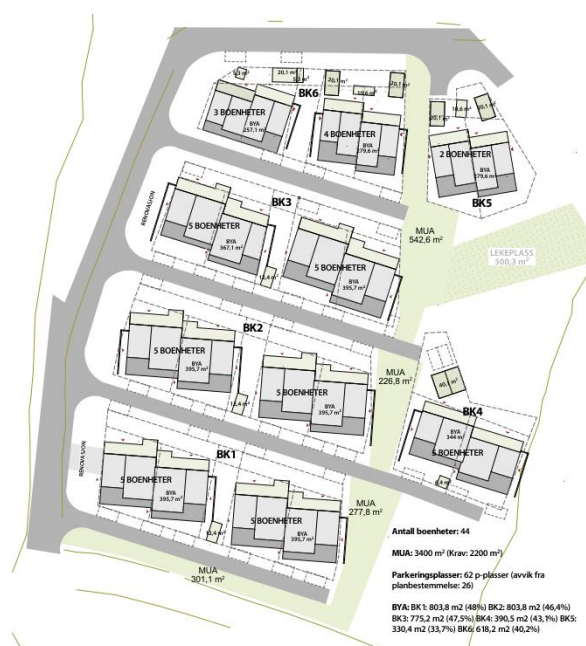
Figur 1: Tegning av planlagt tiltak. Kilde: PLUS Arkitektur

Tegningen av planlagt tiltak er levert fra Ole Skjellin til Sweco i fasen hvor vi vurderte plassering av borpunkter for borplan, se Figur 1 og vedlegg 09.

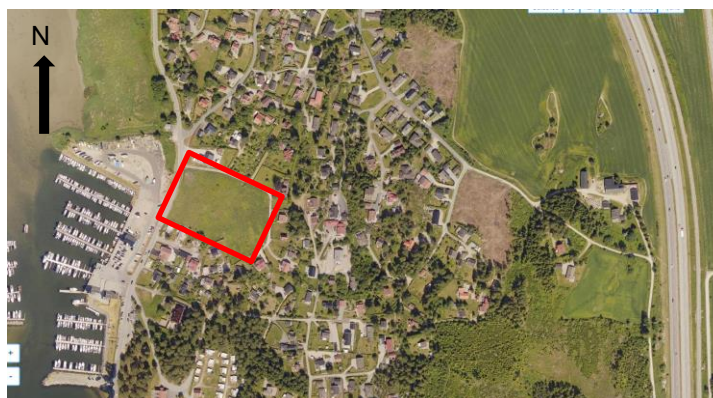
Figur 3: Flyfoto fra 2017 før gravingen. Tomta ligger innenfor det røde rektangelet. Kilde: kart.finn.no [12]

Figur 3 viser beliggenhet mellom eksisterende bebyggelse og strandsonen i vest. Høysandveien mellom strandsonen og planområdet ligger på ca. kote +2. Derfra stiger terrenget med ca. 1:11 mot vestsørvest, se kotekart i vedlegg 02. I 2018 ble det utført graving på den vestlige delen av tomte som er vist i Figur 4. Tidligere anleggsarbeid er nærmere beskrevet i befæringsnotatet. [11]

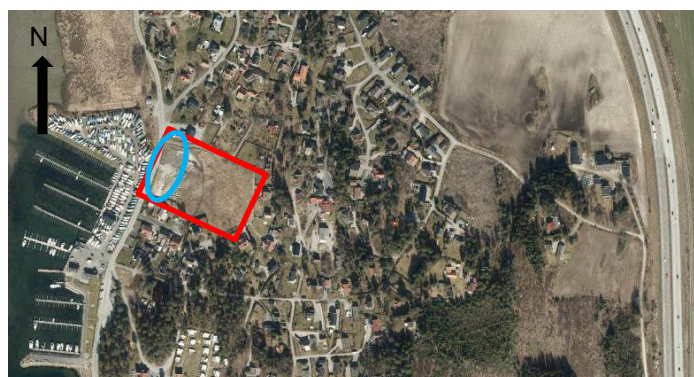
Figur 4: Flyfoto fra 2020. Gravearbeid er utført innenfor den blå sirkelen. Tomta ligger innenfor det røde rektangelet. Kilde: kart.finn.no [12]

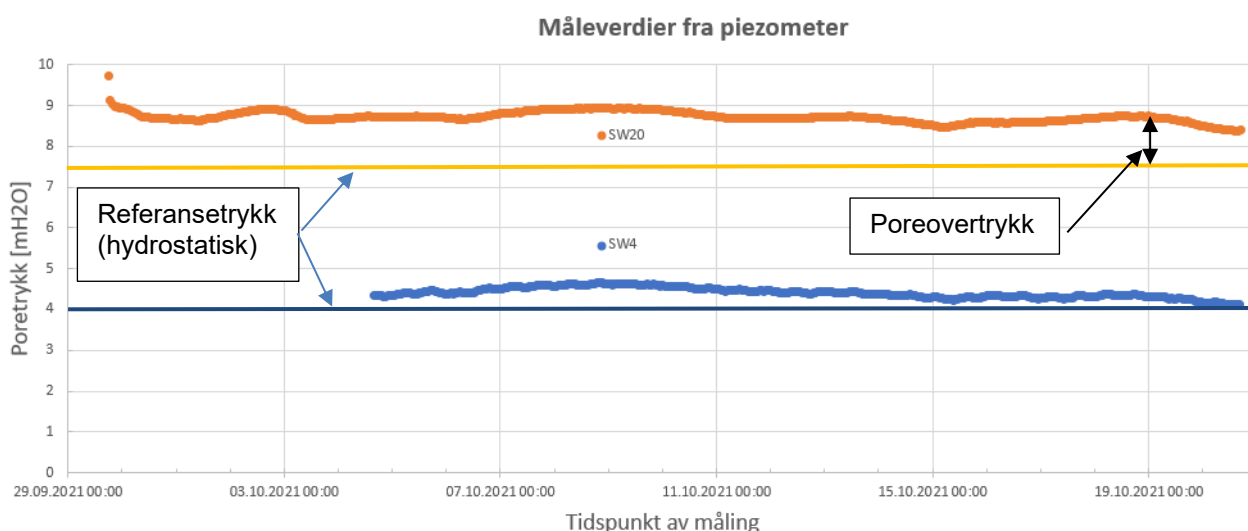
Måleverdier i Figur 5 presenteres med poretrykk på y-aksen og tidspunkt av måling på x-aksen. Som referansetrykket benyttes hydrostatisk fordelt poretrykk. Registreringene viser at det er ca. 10 kPa poreovertrykk i skråningstoppen og tilnærmet hydrostatisk poretrykk i skråningsbunnen.

Figur 5: Måleverdier fra piezometer.

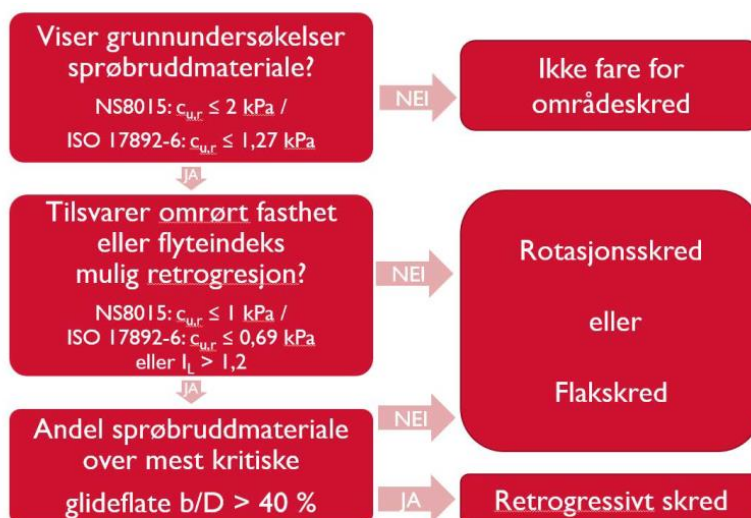
Figur 4.3 Flytskjema for vurdering av aktuell skredmekanisme

Figur 10: Flytskjema for vurdering av aktuell skredmekanisme. Kilde: Kvikkleireveilederen 01/2019 [1].

For vurdering av aktuelle skredmekanismer brukes flytskjema som vises i Figur 10.
