# Vannmiljøkartlegging i to ravinebekker i Gjerdrum (Vangsbekken og Løken)

Gjerdrum Kommune

Vannmiljøkartlegging

**DOKUMENTKODE:** 10266634-02-RIM-RAP-002

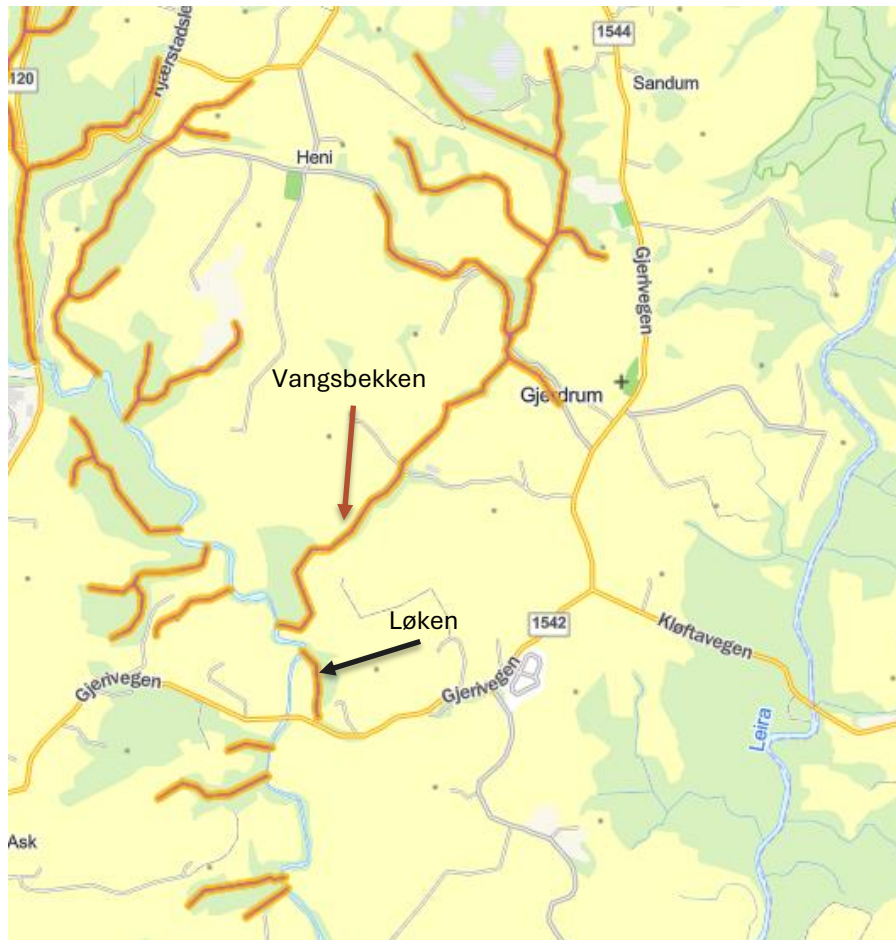
Figur 3-1 Utklipp av bekkefelt (Gjermåa Mikkelsbekken - Leira bekkefelt) Vangsbekken er merket med rød pil  
Løken er merket med svart pil. Kilde: <https://vann-nett.no/waterbodies/002-4019-R/factsheet/information>

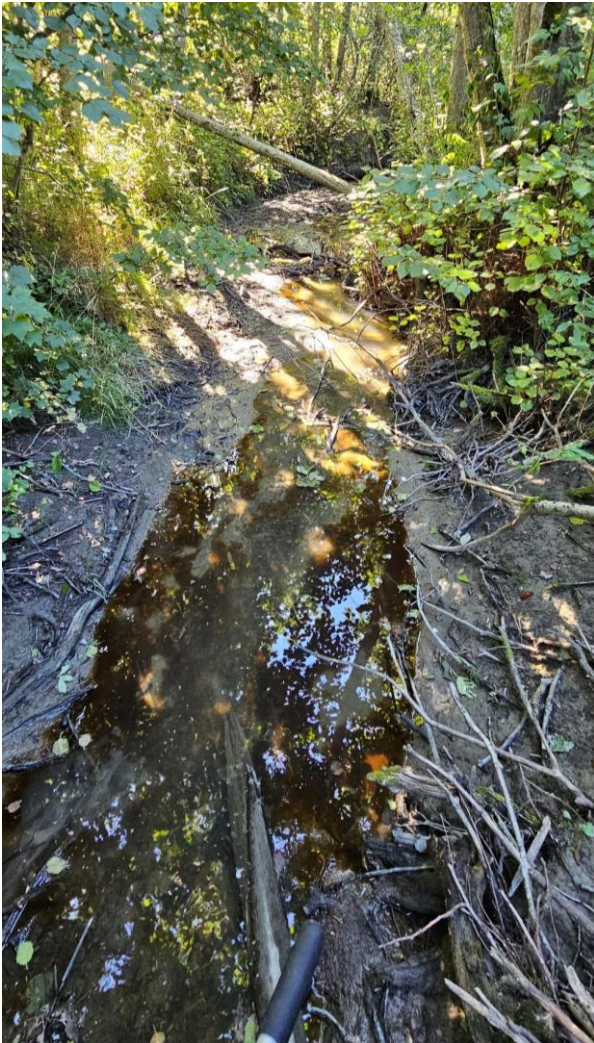
*Figur 4-2 Typisk bilde av bekken oppstrøms traktorkryssing. Tykt lag med leire og rødbrunt belegg på bunn, muligens bakterie/algebelegg.*

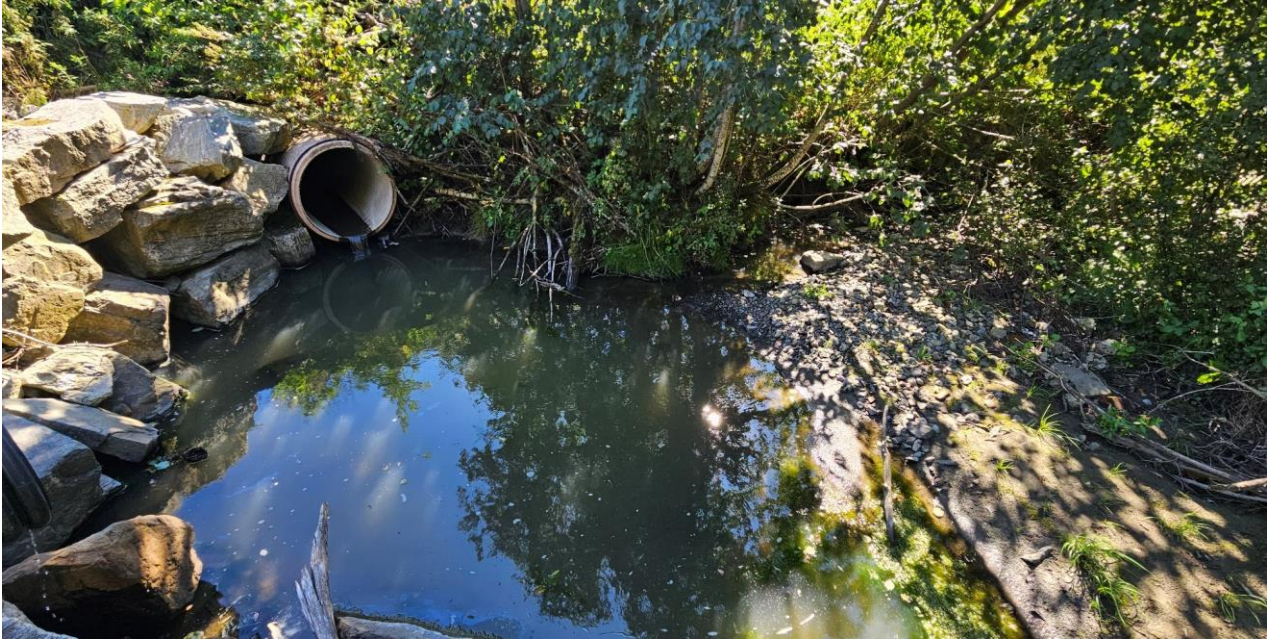
Vangsbekken er lagt i en kulvert under Traktorkryssingen og kulverten fungerer også som et vandringshinder, se Figur 4-4. Hastigheten på vannet og lengden på kulvert er antatt å være for stor og kulverten ligger også for høyt i forhold til vannspeilet bak. Dette framstår som et vandringshinder for de artene som eventuelt ønsker å passere. Det ble sett etter fisk i tiltaksområde (oppstrøms Traktorkryssingen), vannføring og sikt gjorde det lett å se bunn og observere fisk. Det ble ikke observert fisk i tiltaksområdet. Nedstrøms kulvert og traktorkryssing ble det observert en enslig ørekyte, men ikke ørret.

*Figur 4-4 Kulvert ved traktorkryssing, tydelig begroing i den lille dammen som er formet i utløpet. Trådalger henger ut av kulverten. Svært lite vann på befaring, knapt med vann som kommer ut av kulverten.*

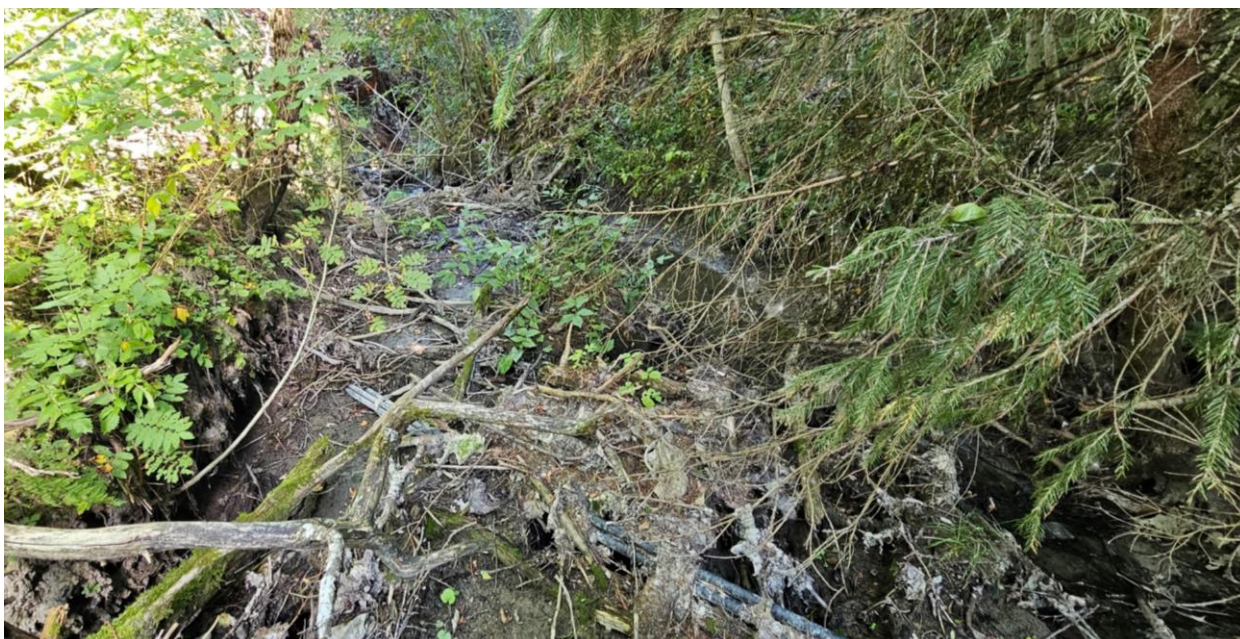
Figur 5-1 Deler av Løkenbekken opp mot FV 1542 (Gjerivegen) var et virvar av div. død organisk materiale og noe søppel.

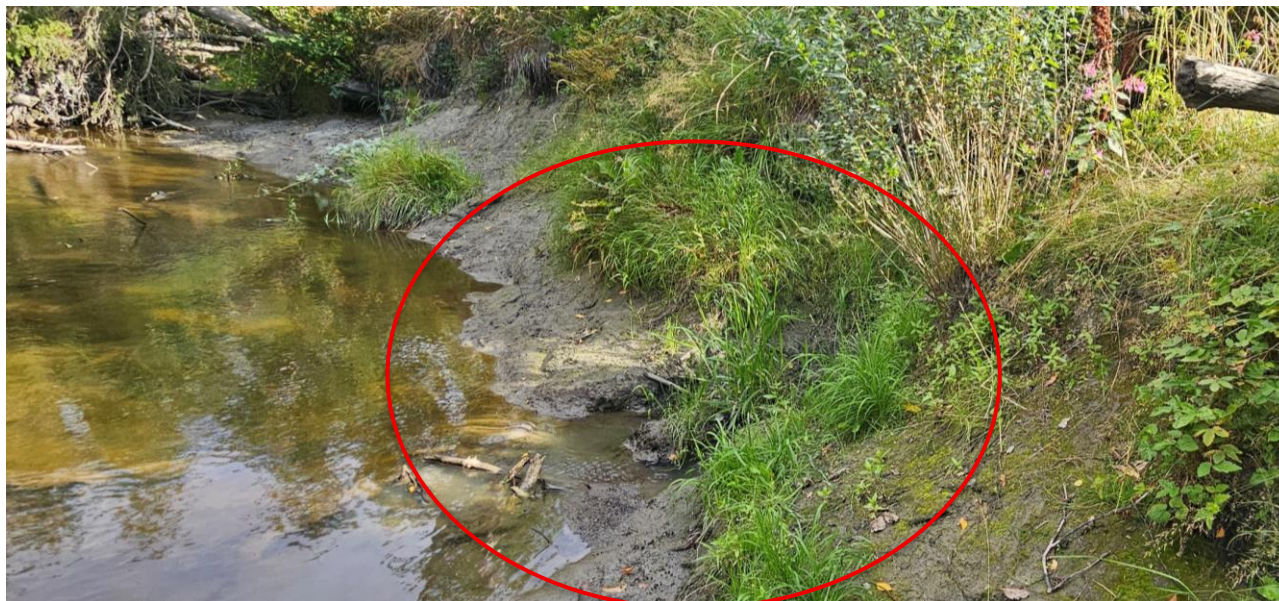
Figur 5-3 Utløpet til Gjermåa er knapt synlig i vegetasjonen.
