RAPPORT 650055-01-SKRED-01.

# Skredfareutredning Lagahølet båthavn

## Utredning

Oppdragsgiver: Røyken båtforening Lagahølet  
Tittel på rapport: Skredfareutredning Lagahølet båthavn  
Oppdragsnavn: Vurdering skredfare og stormflo gbnr 253/33 Åros Asker  
Oppdragsnummer: 650055-01  
Dokumentnummer: 650055-01-SKRED-01  
Utarbeidet av: Ingrid Gulbrandsen  
Oppdragsleder: Ingrid Gulbrandsen  
Tilgjengelighet: Åpen

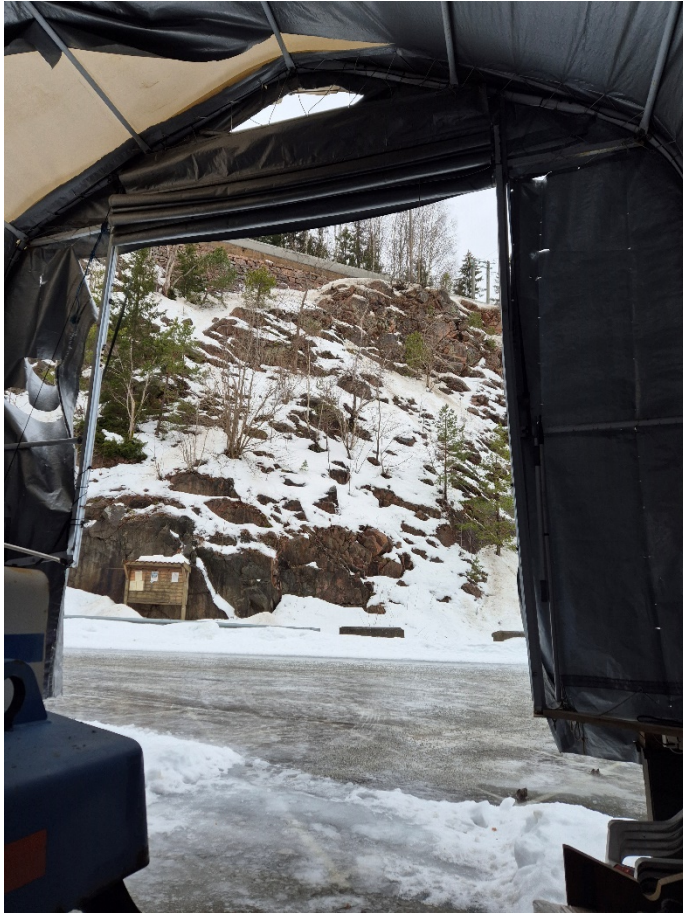
Figur 4: Foto fra inne i eksisterende teltgarasje, der det er planlagt oppføring av ny garasje/lagerbygg). Skråningen opp mot Hurumveien vises. Middels til tett oppsprekking i granitt.

NGUs berggrunnskart (M 1:50 000) viser at berggrunnen i området består av granitt. Dette bekreftes av oversendte foto, se Figur 4 og Figur 5. Bergmassen er middels til tett oppsprukket. Det er sprekkesett i ulike retninger som gir potensiale for utglidninger/utfall

av små (knyttnevestørrelse) til middels store blokker (anslagsvis maksimalt 0,4x0,4x0,4m). Sprekkene er stedvis åpne.

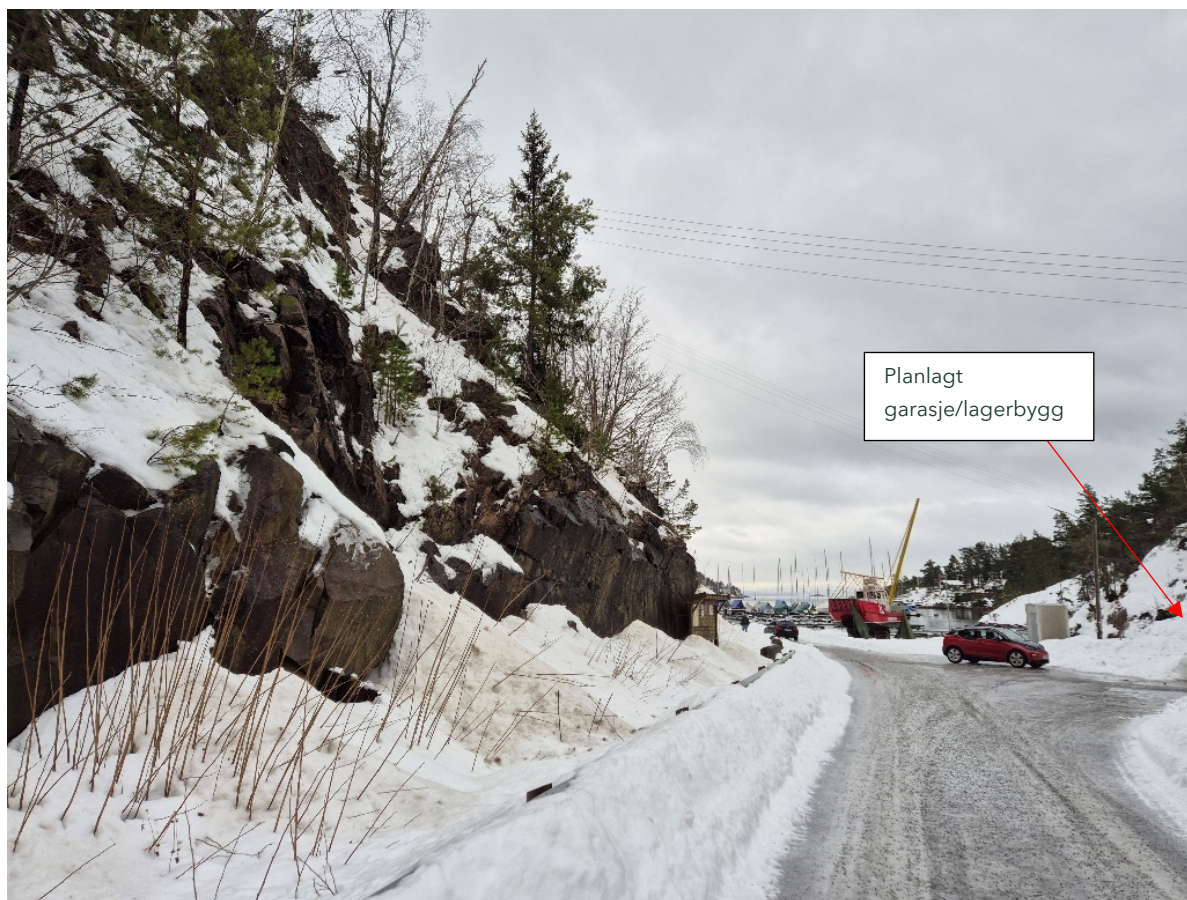
Figur 5: Foto tatt mot nord. Skråningen opp mot Hurumveien til venstre i bildet.

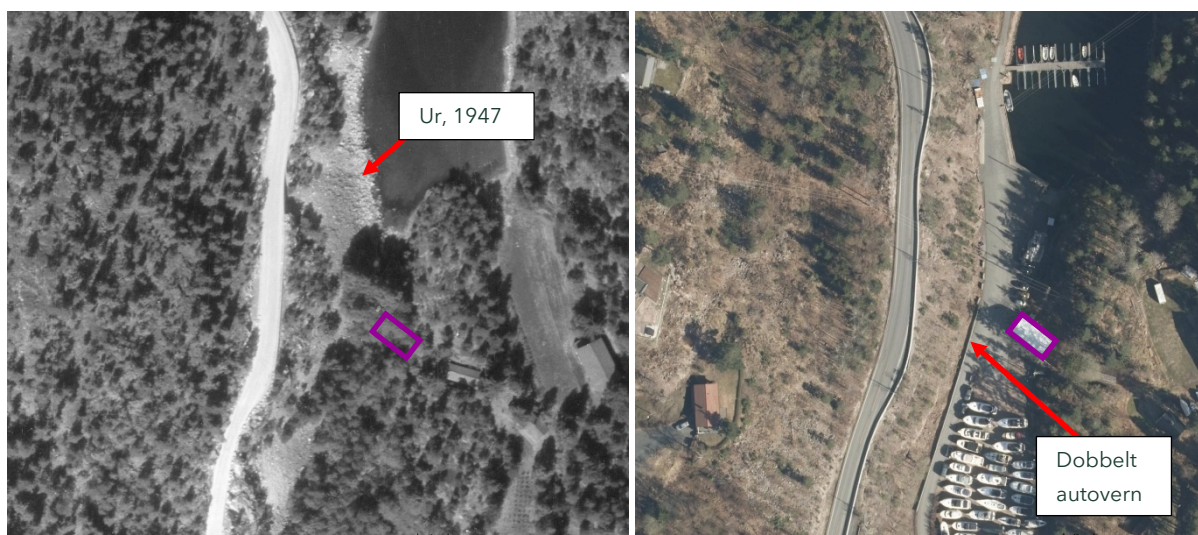
Figur 11: Venstre: Flyfoto 1947. Høyre flyfoto 2024. Dobbelt autovern som ble satt opp for 10-15 år siden er vist i figuren. Lilla omriss indikerer plassering av kartleggingsområdet.

Det er tilgjengelige flyfoto over området tilbake til 1947, før eksisterende båthavn ble bygget. I flyfoto fra 1947 kan det observeres ur ned mot Lagerbukta, nord for kartleggingsområdet. Utstrekningen på ura er omtrent parallelt med der kartleggingsområdet starter. Det er ikke observert ur lenger innover fra bukta, der kartleggingsområdet ligger.
