RAPPORT

Geoteknisk områdestabilitetsvurdering  
Frognesveien 15, Hokksund

| Prosjekt: | Frognesveien 15, Hokksund – Bistand regulering | |
| Dokumentnummer: | RIG-02 | Rev.: 02 |

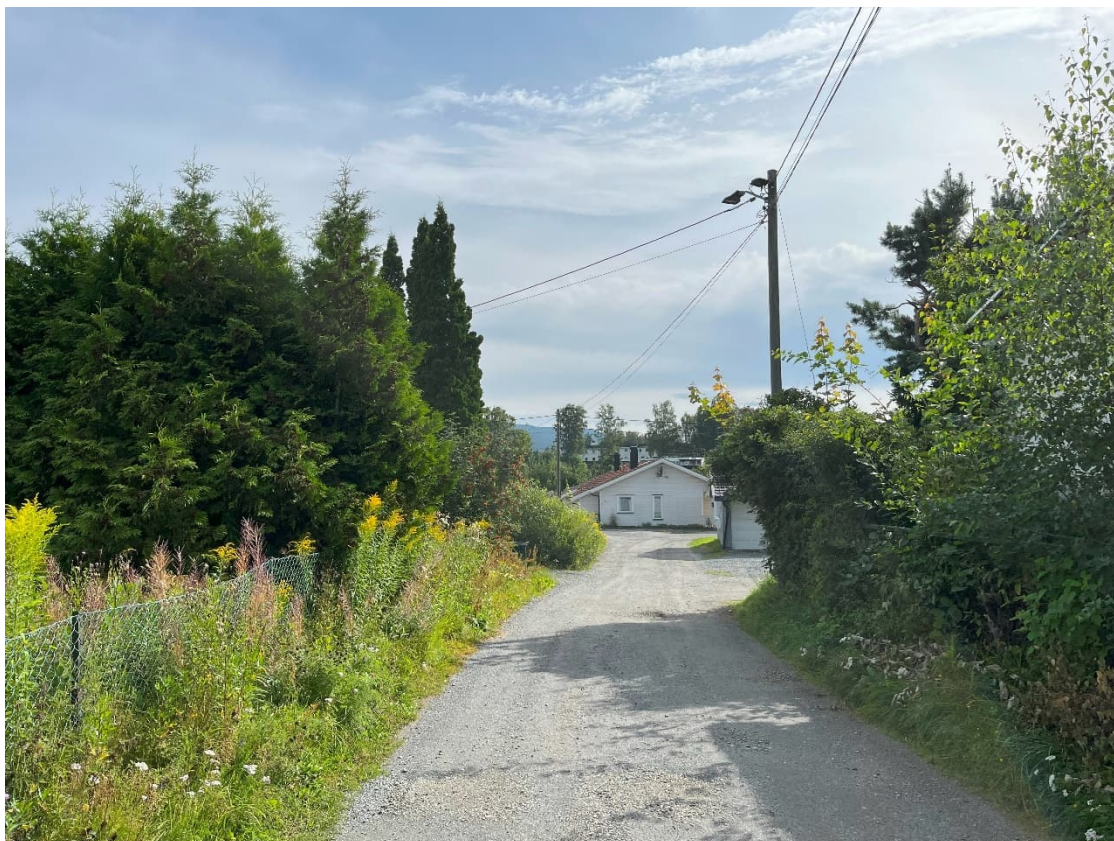
Figur 14: Bilde langs Frognervesveien sett mot øst under befaring 08.08.2024.

Steg 6 gjelder befaring som er gjennomført 10.2.2022 av geotekniker Maria Tran. På grunn av begrenset utbytte på vinterstid ble det gjennomført en ny befaring 08.08.2024 av geotekniker Maria Tran og kollega Lars Hov. Generelt er terrenget i tiltaksområdet flatt, se Figur 14.

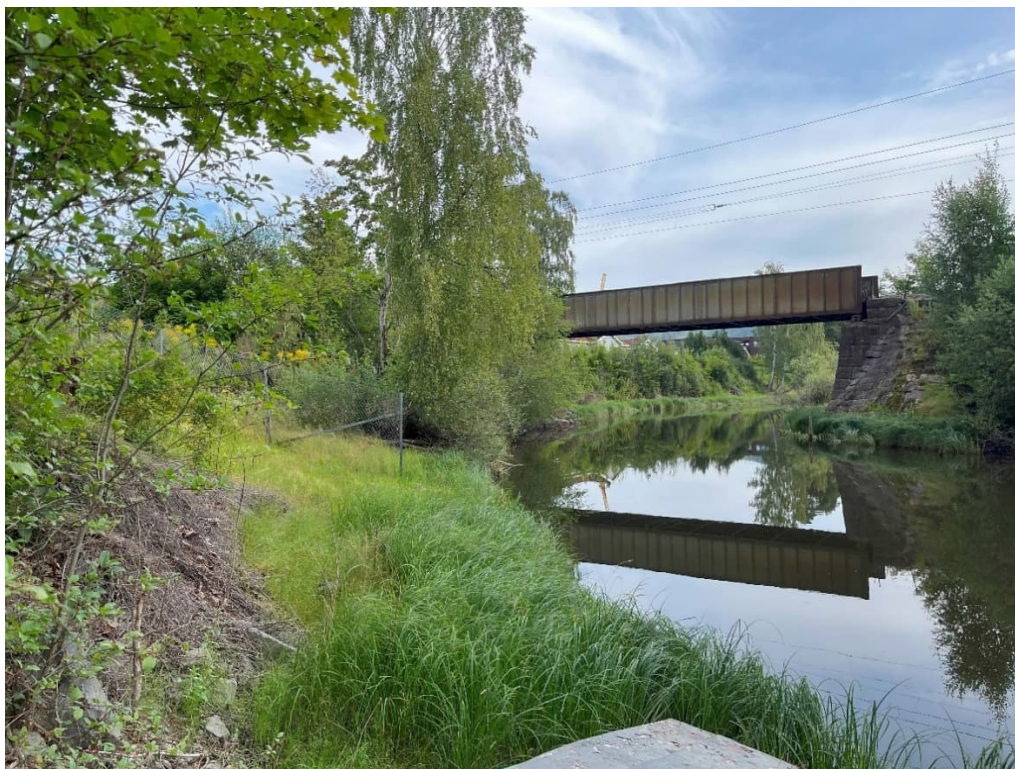
Figur 15: Bildet er sett fra elvekanten ved skråningen ned mot Vestfosselva mot øst.

Sørøst for tiltaksområdet ligger Vestfosselva. Her faller terrenget av mot elven. I skråningen ned mot elvekanten var det ingen synlige tegn på utglidninger eller erosjon. Ved elvekanten ble det observert store steiner, se Figur 15 og Figur 16.

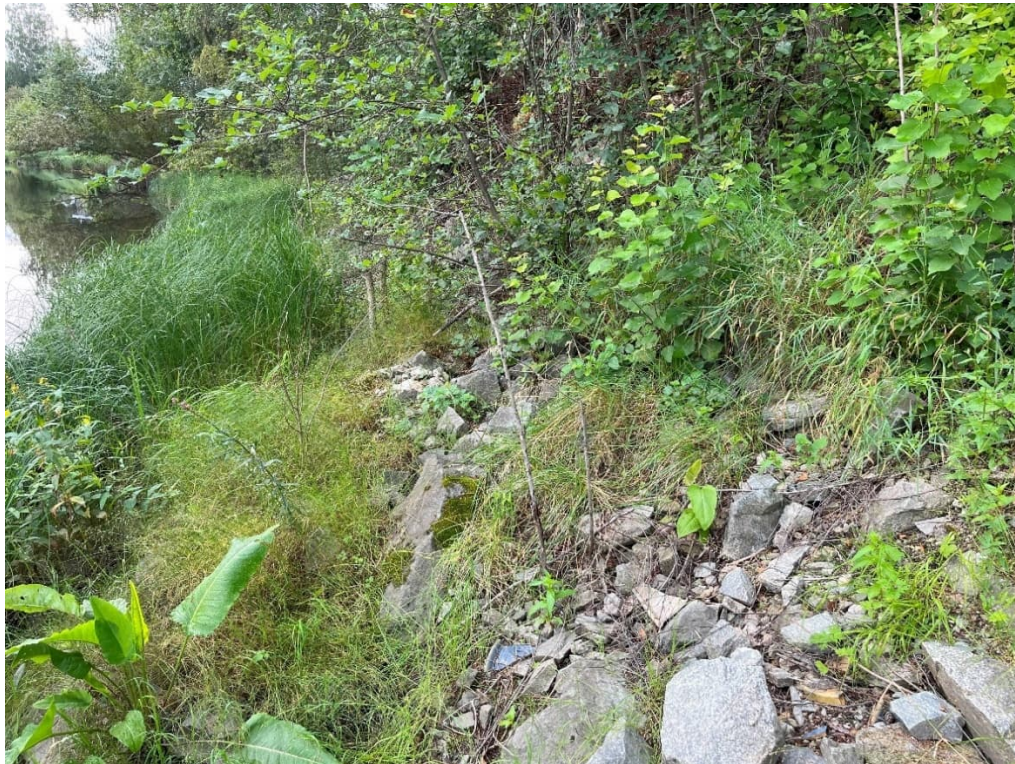
Figur 16: Langs elvekanten ved Vestfosselva ble det observert stein i forskjellige størrelser.

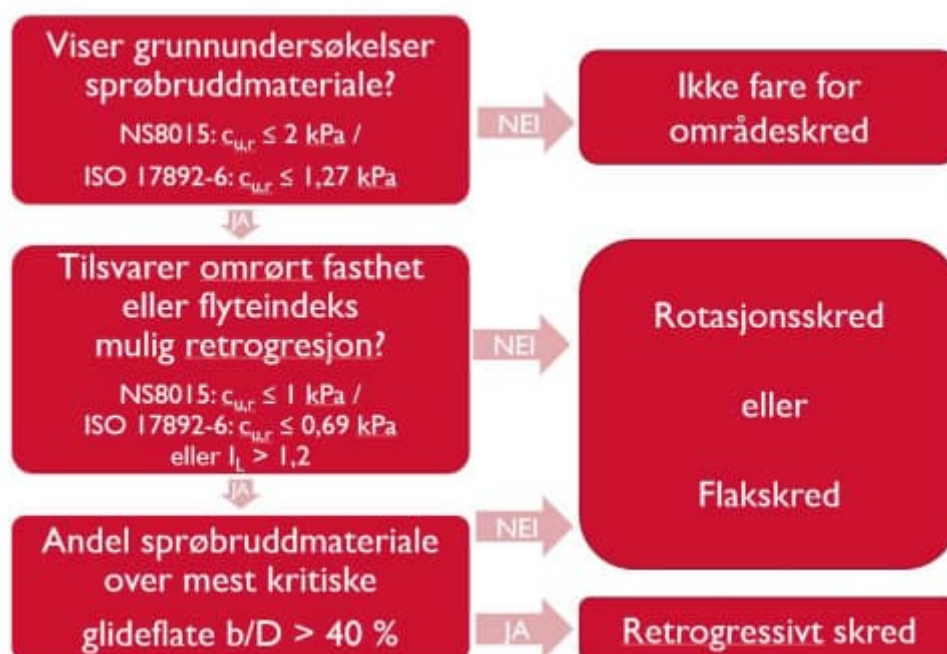
Figur 17: Flytskjema for vurdering av aktuell skredmekanisme. Figuren er hentet fra NVE Kvikkleireveileder 1/2019 [2].

Vurdering av aktuelle skredmekanismer er gjort etter metode presentert i flytskjema fra NVEs Kvikkleireveileder 1/2019, se Figur 17.

Metoden vurderer muligheten for et rotasjonsskred, flakskred eller retrogressivt skred for den aktuelle kvikkleireforekomsten.

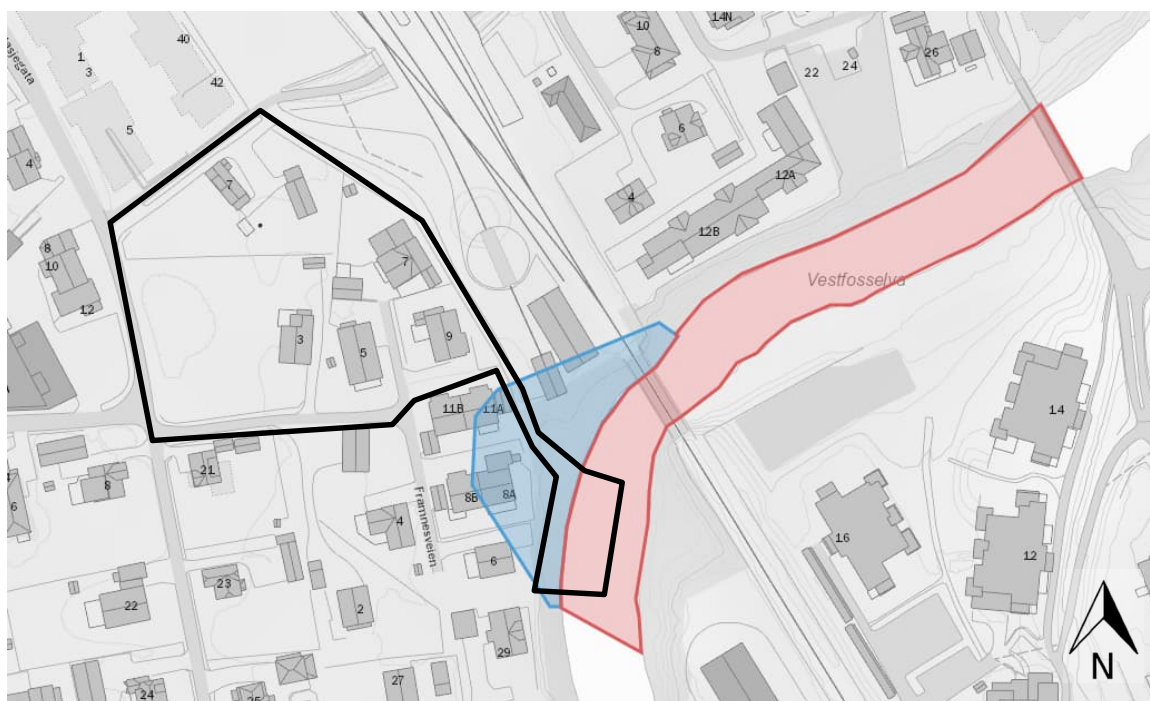
Figur 1: "Frognos" kvikkleiresone, tegnet opp etter kriterier i NVEs kvikkleireveileder nr. 1/2019 [2].

Frognos kvikkleiresone er definert i henhold til NVEs kvikkleireveileder 1/2019 [2]. Figur 1 viser blå sone som representerer løsneområde med løsnelengde  $L = H \cdot 5$ , hvorav H er skråningshøyde er 8,5 m inkludert skråning under Vestfosselven. Elven er antatt til å være 2 m dyp [3]. Løsnelengde  $L = 8,5 \cdot 5 = 42,5$  m. Rød sone representerer utløpsområde og er definert som  $L_u = 3 \cdot L$  ved retrogressivt skred i kanalisert terreng og gir  $L_u = 3 \cdot 42,5 \text{ m} = 127,5 \text{ m}$ .
