## **Søknad om konsesjon for regulering av vannstand i Svintjønna, Sør-Fron kommune, Innlandet fylke**

## Sammendrag

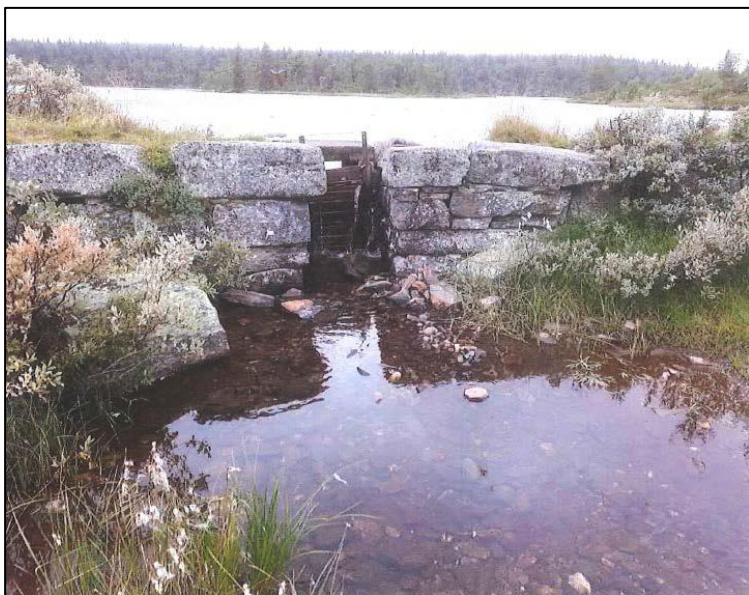
Eksisterende murdam med tilgjengelig tappehøyde på 80 cm ble bygd på slutten av 1800-tallet. Dammen ligger ved Svintjønns utløp, og er ca. 30 meter lang der 11 meter av dette er muret av stein med torvfilling innvendig og resten er fast naturlig fjell. Damhøyde, fra laveste punkt i fundamentet til damtopp er 1,25 m. Se også vedlegg 3 for bilde av dammen.

Figur 1: Dagens murdam med luke

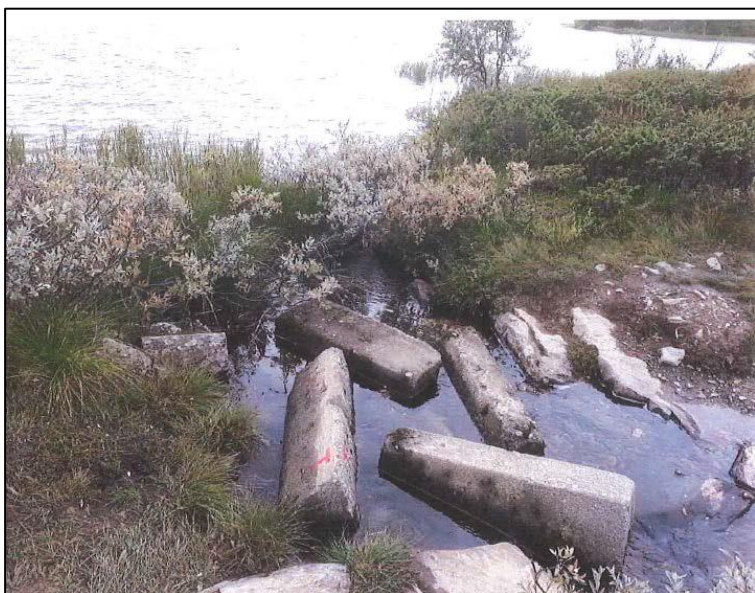
Figur 2: Dagens naturlige overløp

I tillegg må overløpet og bekkestrekningen nedstrøms dam tilpasses den nye reguleringshøyden. Det vil være behov for å grave eksisterende kanal 80-90 cm dyp på en ca. 160 meter lang strekning nedstrøms dammen. Dette for å sikre at vannet renner nedover på den flate strekningen før brekket, der det renner videre ned i Skurdalsåa.

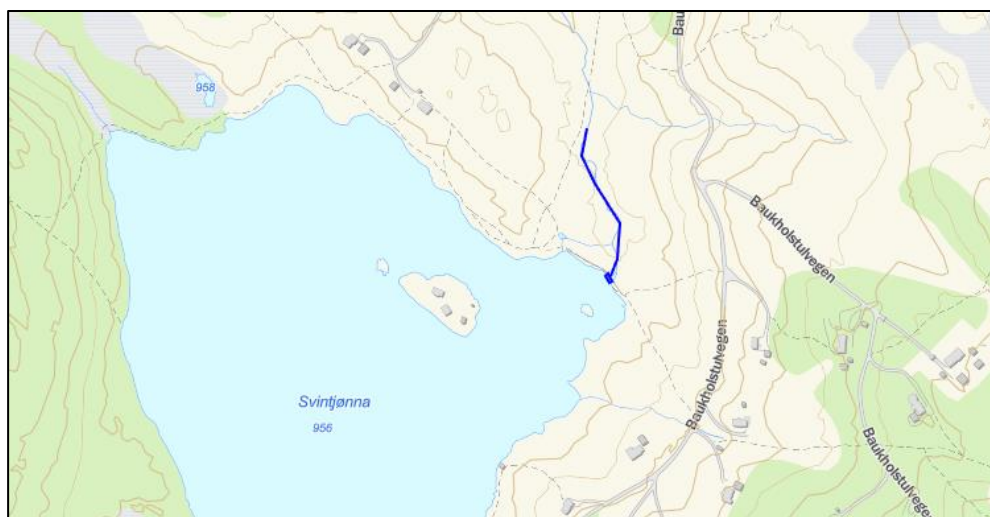
Figur 4: Viser damstedet og strekning nedstrøms jf. tabellen over.

| Inngrep | Midlertidig arealbehov<br>(m <sup>2</sup> el. daa) | Permanent arealbehov<br>(m <sup>2</sup> el. daa) | Ev. merknader |
|---|---|---|---|
| Justering av overløp og kanal/elveløp nedstrøms dam | - | 160 meter | Grave eksisterende kanal 80-90 cm dyp på en ca. 160 meter lang strekning nedstrøms dammen- |
