## NOTAT

| OPPDRAAG | <b>Nadderudveien 65 - Skredfarevurderinger</b> | DOKUMENTKODE | 10270478-01-NOT-RIGberg-001 |
| EMNE | Skredfarevurdering iht. TEK17 | TILGJENGELIGHET | Åpen |
| OPPDRAAGSGIVER | <b>Ross Eiendom AS</b> | OPPDRAAGSLEDER | Pål Kolstad |

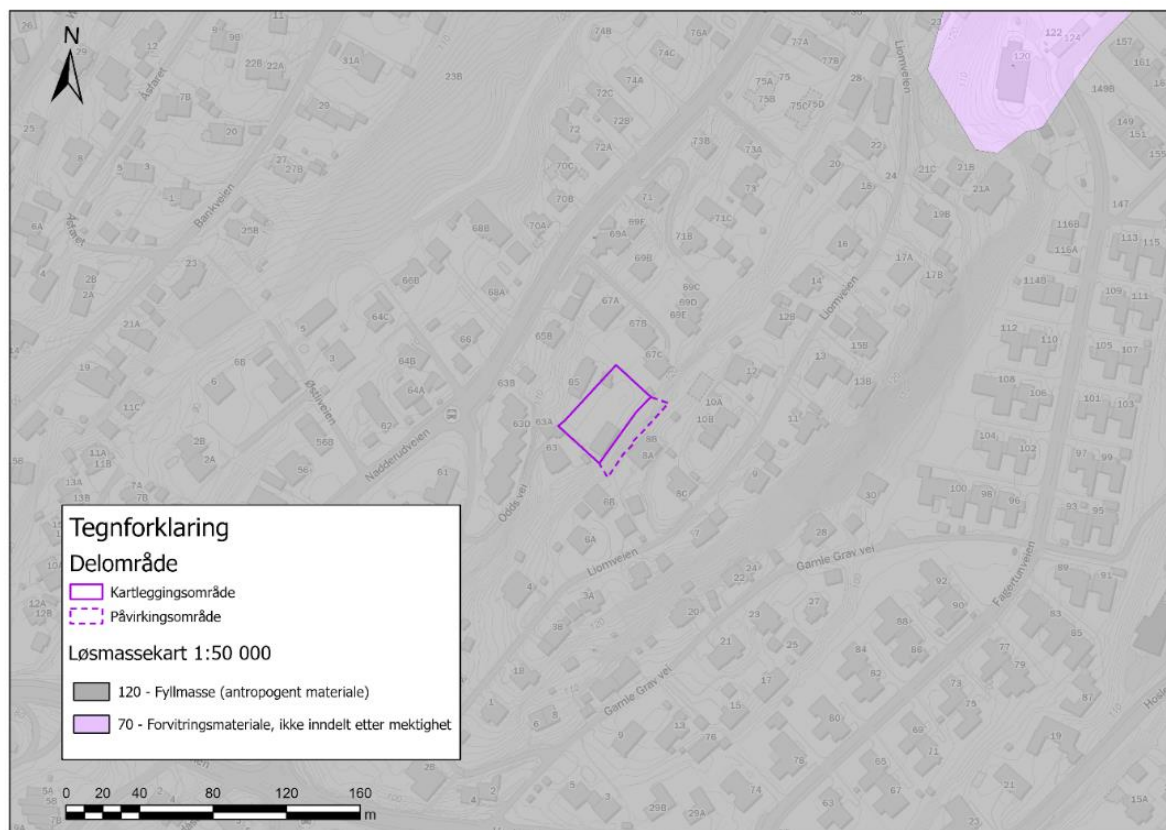
Figur 3-2: Løsmassekart (1:50 000) hentet fra NGU (5).

Løsmassekart 1:50 000 til NGU (4) viser at det undersøkte området består av fyllmasser (antropogent materiale), se Figur 3-2. Lengre nord i området er det også kartlagt forvittringsmateriale.

Befaringen bekrefter at det finnes fyllmasser i området. Det er bygd opp en voll (haug) ved bruk av løsmasser på den nordøstlige delen i kartleggingsområdet. Bak garasjen mot skrenten er terrenget fylt opp med fyllmasser. Skrenten i påvirkningsområdet består hovedsakelig av blottlagt berg med tynt lag med jordsmonn og blader.

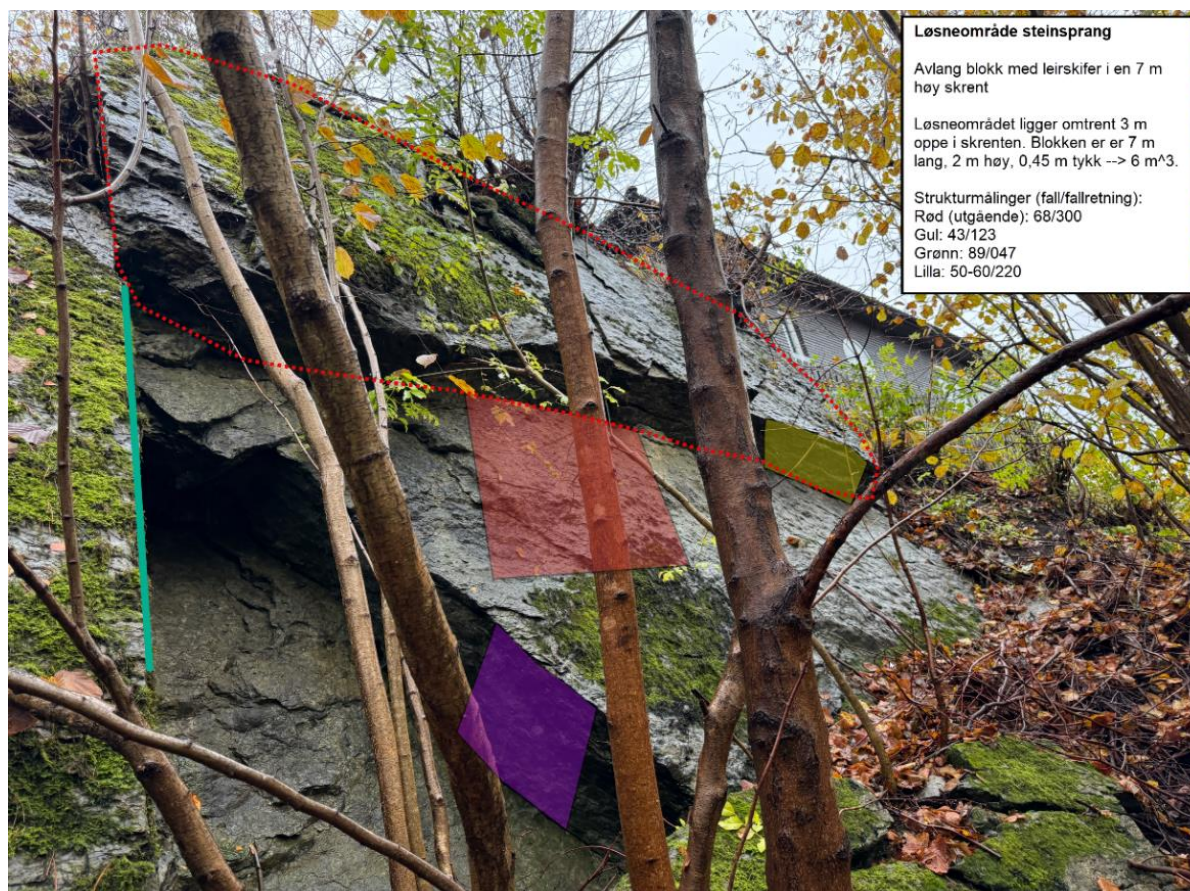
Under befaring ble det observert en avlang blokk med leirskifer ca. 3 m oppe i skrenten med ugunstig sprekkeorienteringer og overheng, se Figur 5-1, Figur 5-2 og Figur 5-3. Det røde planet som vises i Figur 5-1 representerer det potensielle glideplanet. De grønne og gule planene angir flater som kan fungere som avløsningsflater på sidene, samt på topp og bunn. Dette vurderes til å være et potensielt løснеområde. Blokken har et volum på ca. 6 m<sup>3</sup> (7 m lang, 2 m høy og 0,45 m tykk). Nedenfor skrenten ble det observert flere antatte skredblokker mindre enn 0,5 m<sup>3</sup> med avlang eller med en mer rundere form, se Figur 5-4.

På grunn av svært ugunstig sprekkeorientering, overheng, tidligere skredhendelser og observerte rotsystemer i sprekkeene som kan bidra til rotsprengning, vurderes løsnesannsynligheten til å være på 1/100.

Figur 5-1: Løsneområde for steinsprang med markerte plan for sprekkemålingene.

Kravene i TEK17 anses som oppfylt. Det er mulig at enkeltblokker kan løsne, men sannsynligheten for at de treffer eiendommen vurderes som lavere enn 1/1000. Utarbeiding av sikringstiltak er derfor ikke nødvendig, men krattet ovenfor eiendommen kan med fordel beholdes, da det kan bidra til å dempe eventuell mindre nedfall.

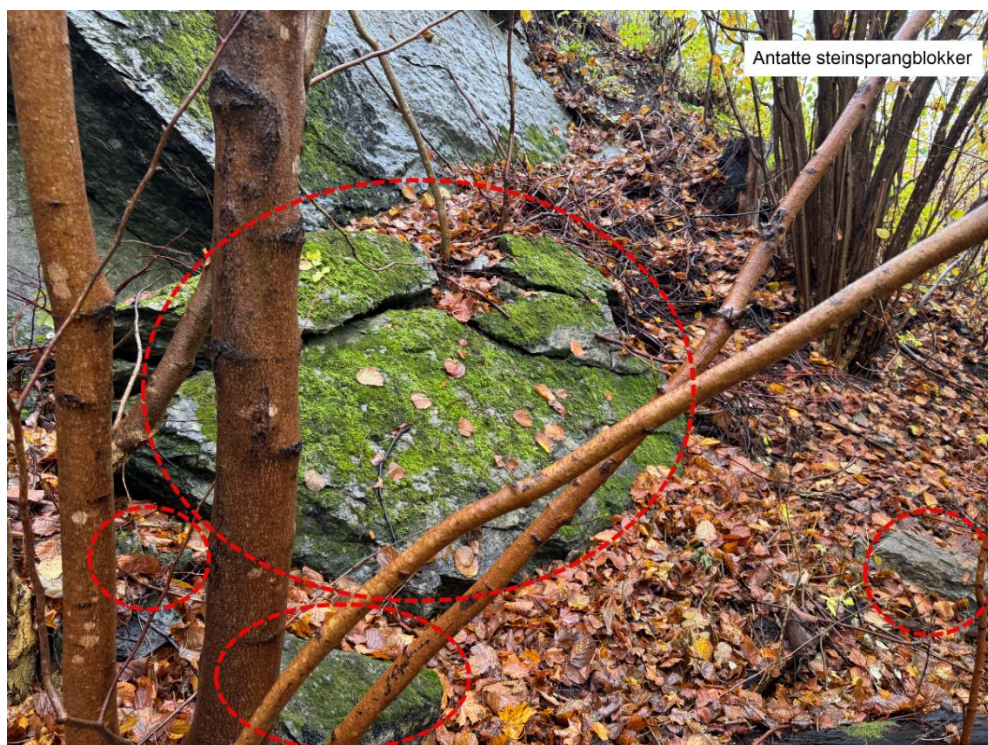
Eventuelle løsblokker forventes å få begrenset utløp grunnet flatt, dempende terreng med tett kratt under skrenten. Blokker antas å stanse raskt ved kontakt med bakken, grunnet sin avlange form, lave egenhøyde (ca. 4 m), og fordi de bremses av allerede utraste blokker. Den avlange formen gjør at blokkene har begrenset evne til å rotere og rulle, noe som reduserer mobiliteten og bidrar til at de stopper opp. De vil derfor ikke kunne rulle videre nedover og inn i kartleggingsområdet. Modellresultatene fra Rockyfor3D vurderes som konservative, da slike modeller ofte benytter forenklede antakelser og standardiserte parametere. Vurderingene er derfor basert på observasjoner i felt. På bakgrunn av de overnevnte punktene vurderes utløpsannsynligheten i kartleggingsområdet til å være lavere enn 1/1000.

Figur 5-4: Antatte skredblokker nedenfor løснеområder.

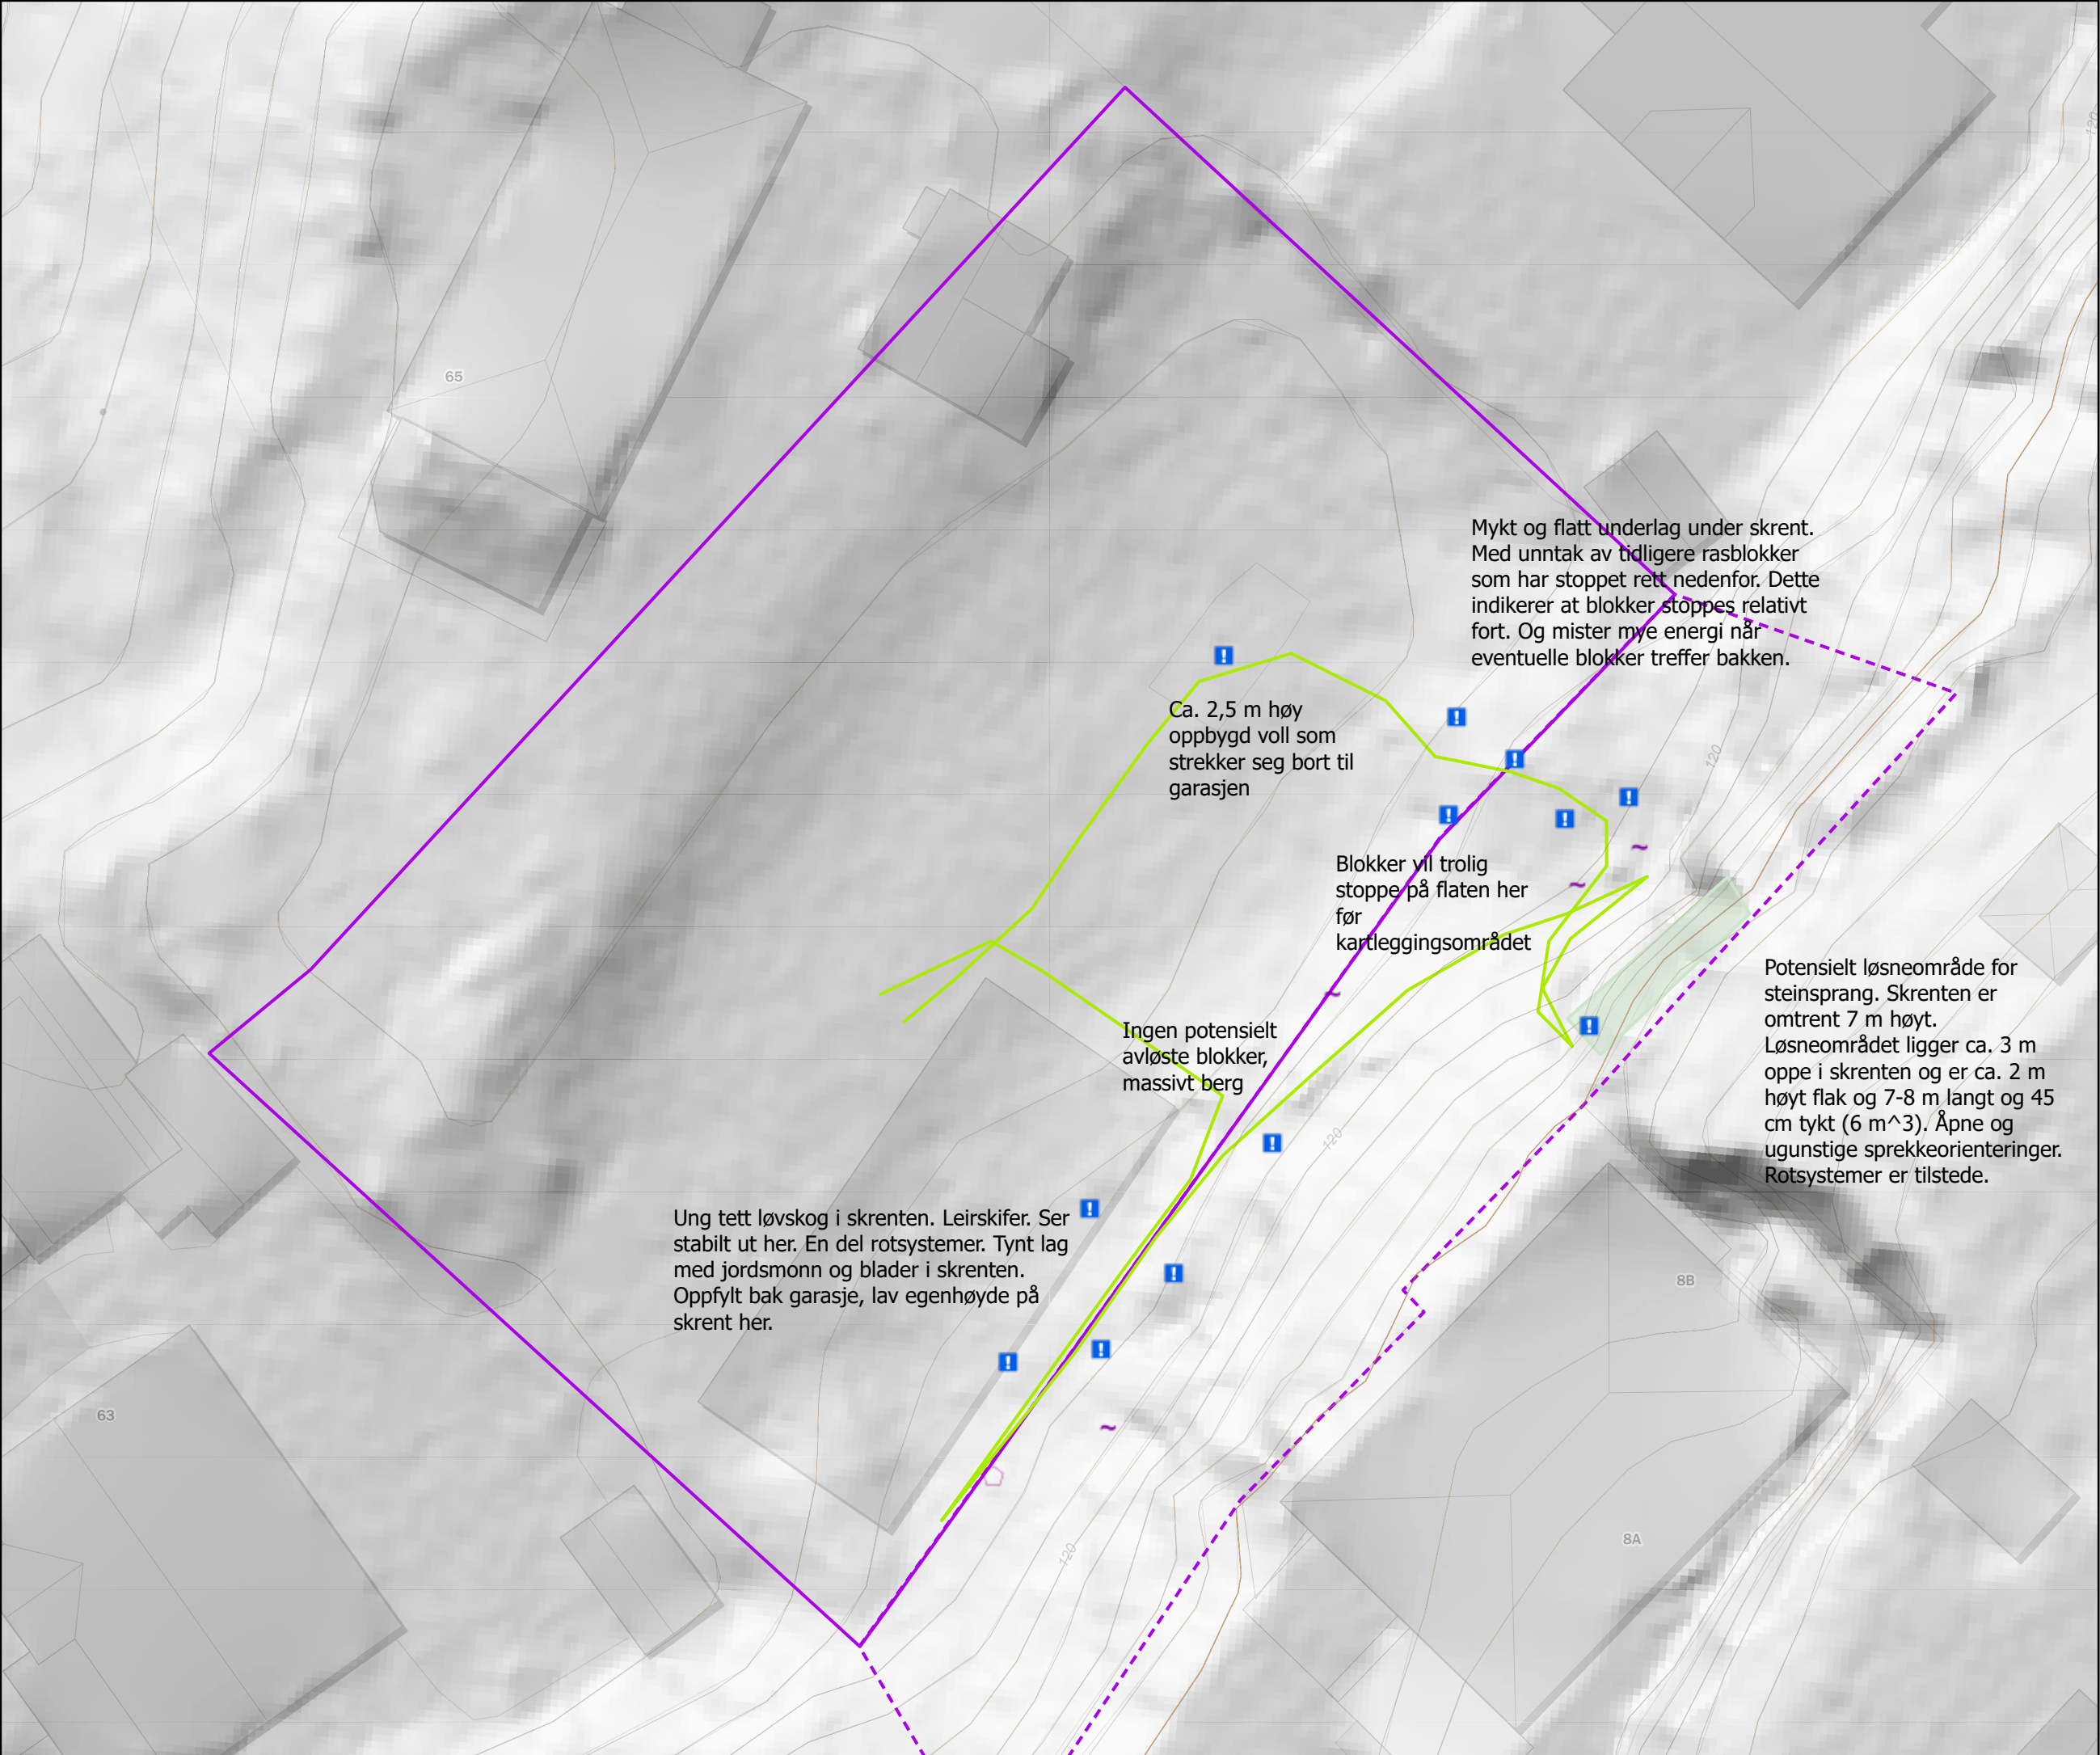
### Vedlegg 1 Registreringkart

Registreringskart, Vedlegg 1, oppsummerer observasjoner både fra bilde-/kartstudie og feltbefaring i det aktuelle vurderingsområdet. Kartet viser alle reelle løснеområder for skred der skredmasser kan nå inn i det definerte kartleggingsområdet.

Mykt og flatt underlag under skrent.  
Med unntak av tidligere rasblokker  
som har stoppet rett nedenfor. Dette  
indikerer at blokker stoppes relativt  
fort. Og mister mye energi når  
eventuelle blokker treffer bakken.

Ca. 2,5 m høy  
oppbygd voll som  
strekker seg bort til  
garasjen

Blokker vil trolig  
stoppe på flaten her  
før  
kartleggingsområdet

Ingen potensielt  
avløste blokker,  
massivt berg

Ung tett løvskog i skrenten. Leirskifer. Ser  
stabilt ut her. En del rotsystemer. Tynt lag  
med jordsmonn og blader i skrenten.  
Oppfylt bak garasje, lav egenhøyde på  
skrent her.

Potensielt løsneområde for  
steinsprang. Skrenten er  
omtrent 7 m høyt.  
Løsneområdet ligger ca. 3 m  
oppe i skrenten og er ca. 2 m  
høyt flak og 7-8 m langt og 45  
cm tykt ( $6 \text{ m}^3$ ). Åpne og  
ugunstige sprekkeorienteringer.  
Rotsystemer er tilstede.

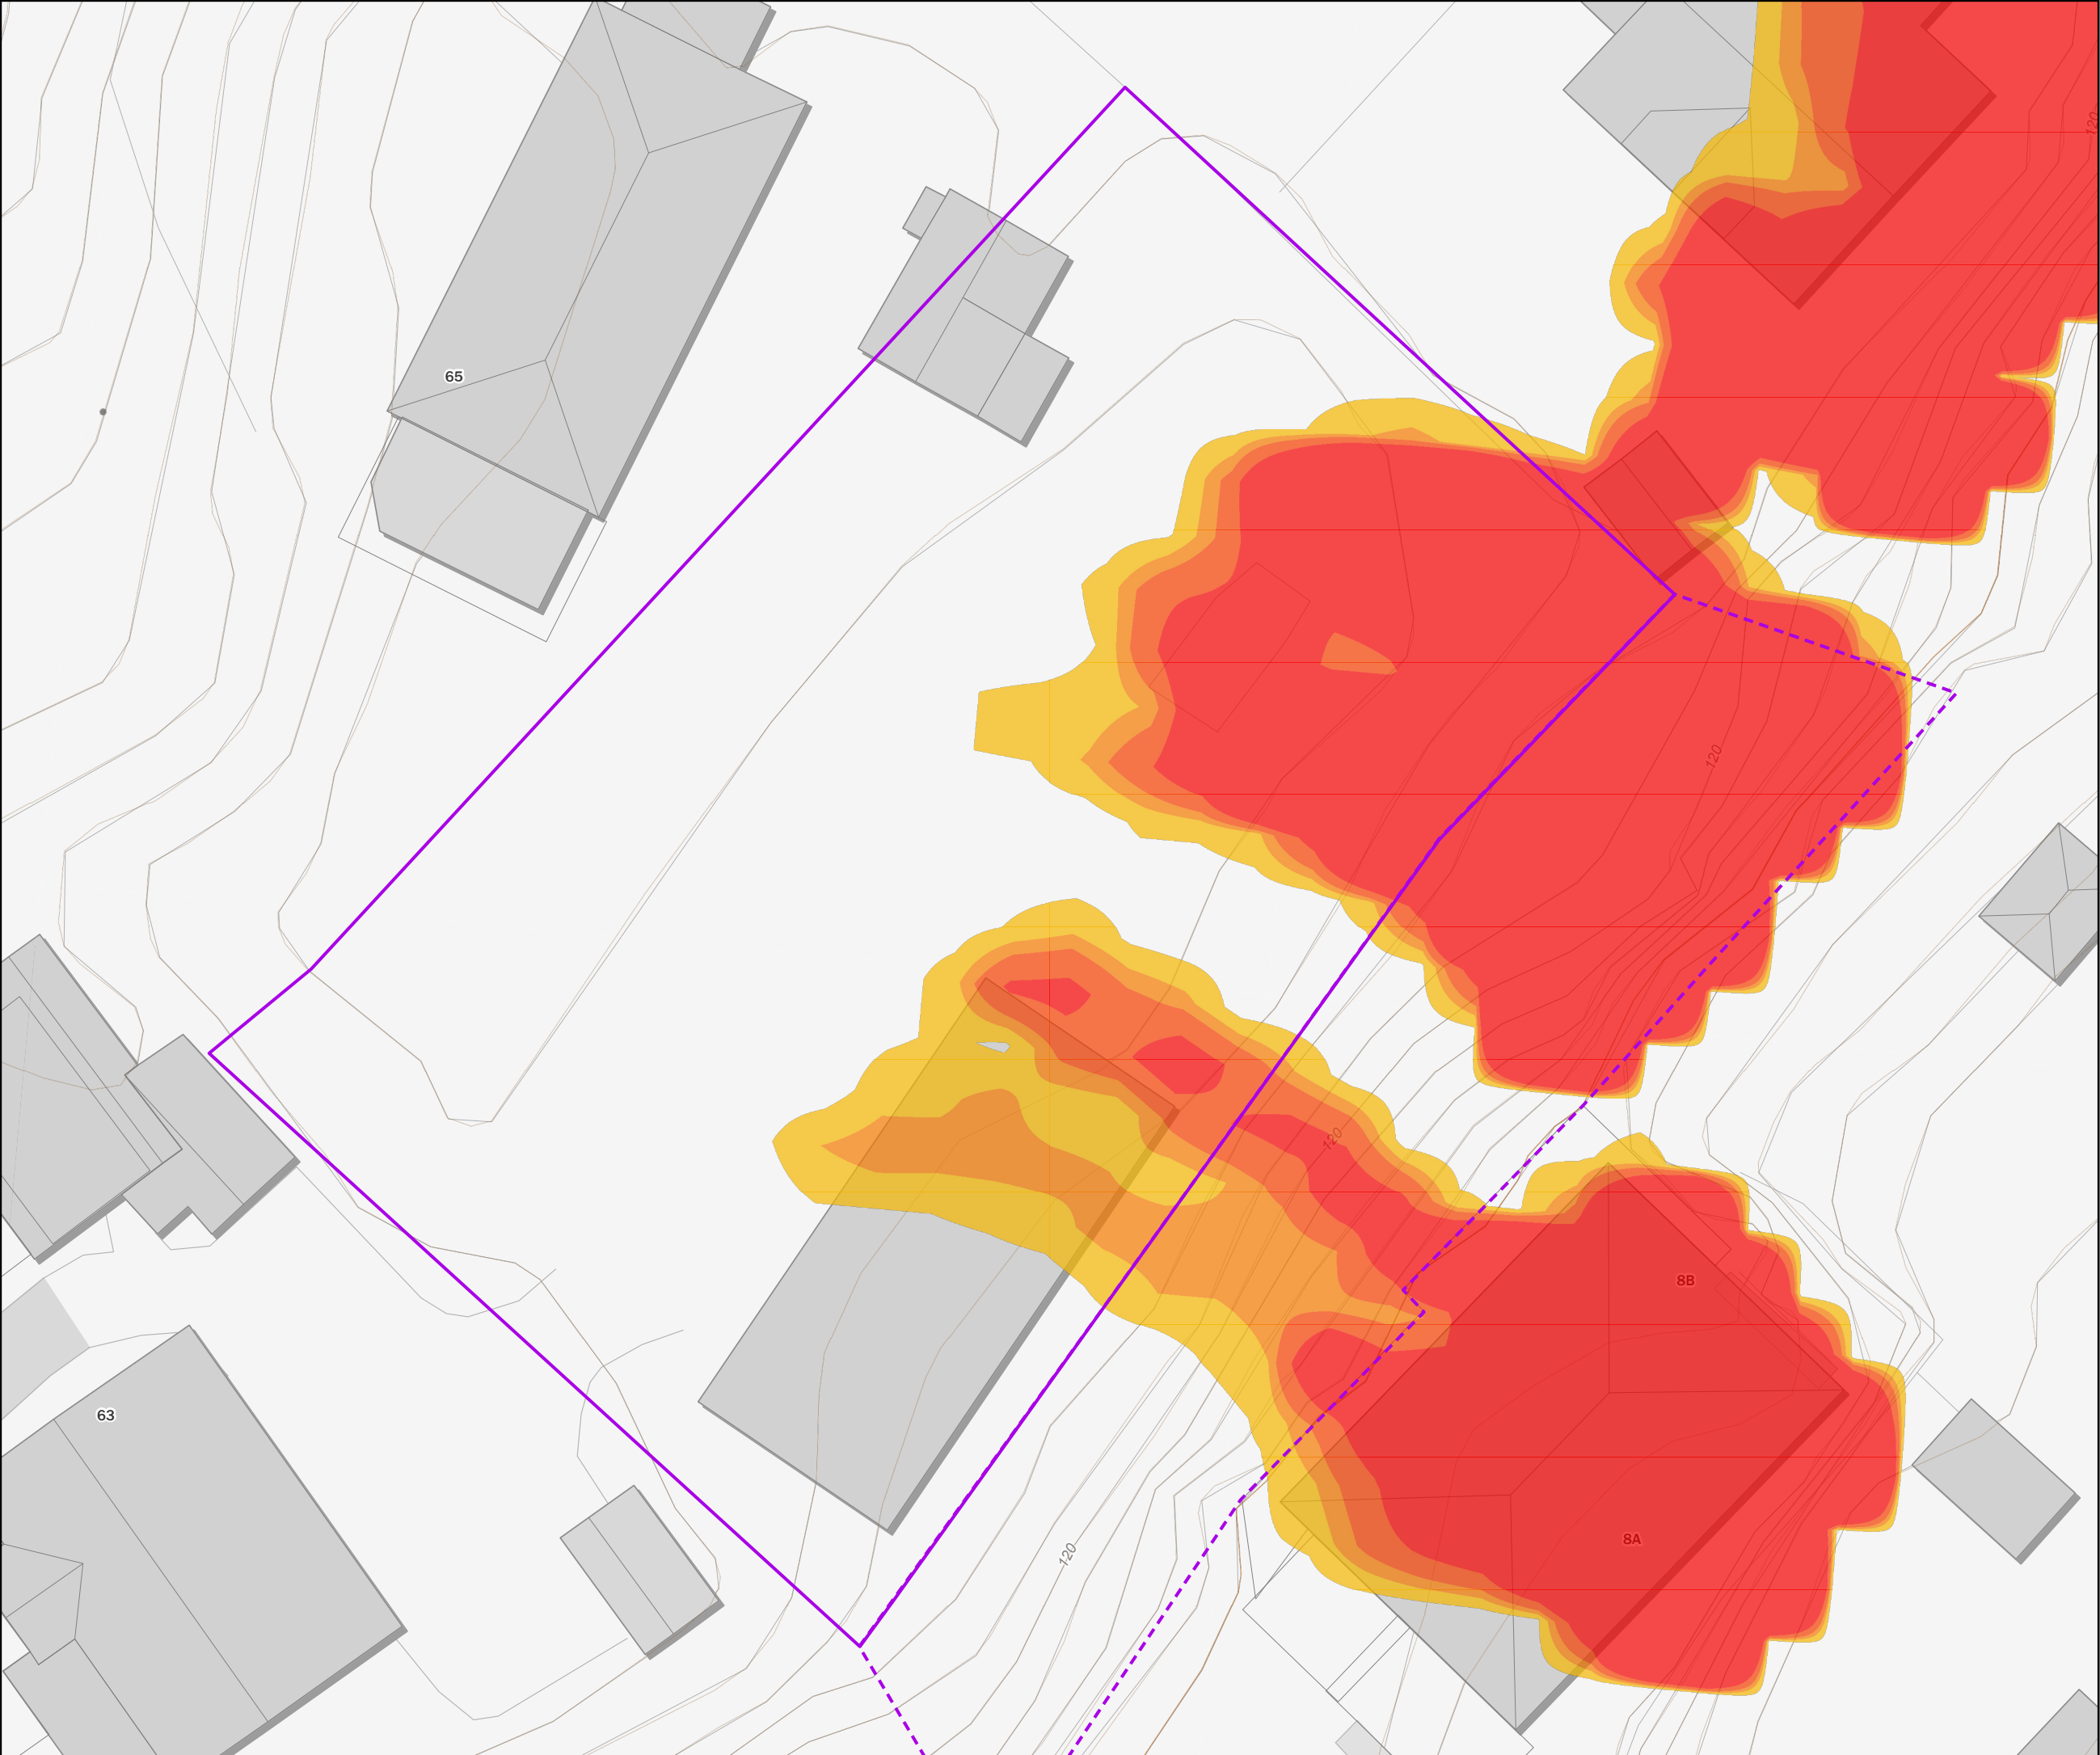
| <b>Vedlegg 3</b><br><b>Modelleringsresultater Rockyfor3D 1m^3</b> | | | |

I dette prosjektet er det gjennomført en rask, automatisk simulering i Rockyfor3D v5.2.15. Innstillingene modelleringen er gitt i Tabell 4-1. Det ble gjennomført en modellering med 1 m<sup>3</sup>. Resultatene for modelleringen er gitt i Vedlegg 3.
