**Skredfarevurdering for  
Fensfjordvegen 1303,  
Masfjorden kommune**

Sunnfjord Geo Center

| 2025-08-297 | SF-H30-M01-03 | 01R | Skredfarevurdering for Fensfjordvegen 1303, Masfjorden kommune | |

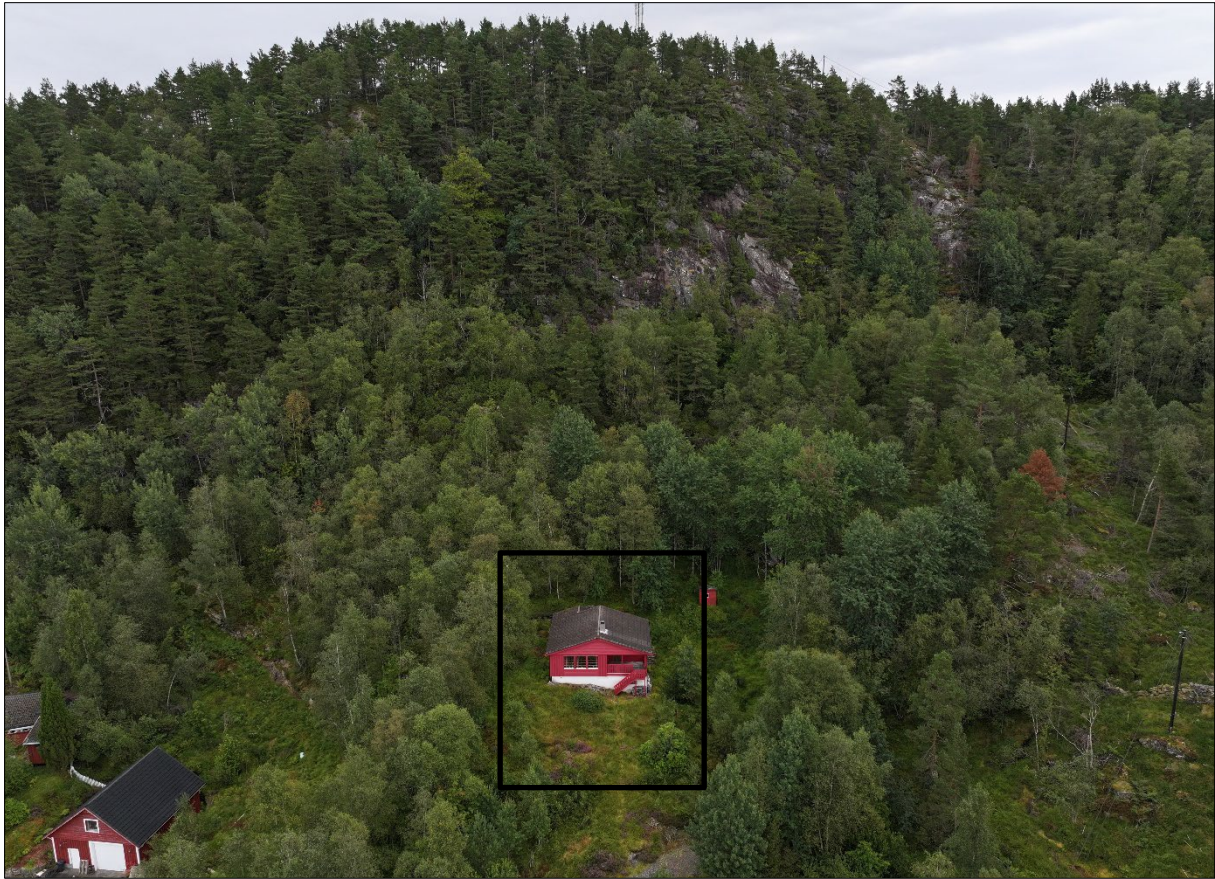
Figur 2: Oversiktsbilete som viser kartlagt område og påverknadsområdet, med toppen av Stegebotsfjellet i aust/nord aust. Kartlagt område er innafor svart omriss. Bilete er tatt mot nord aust.

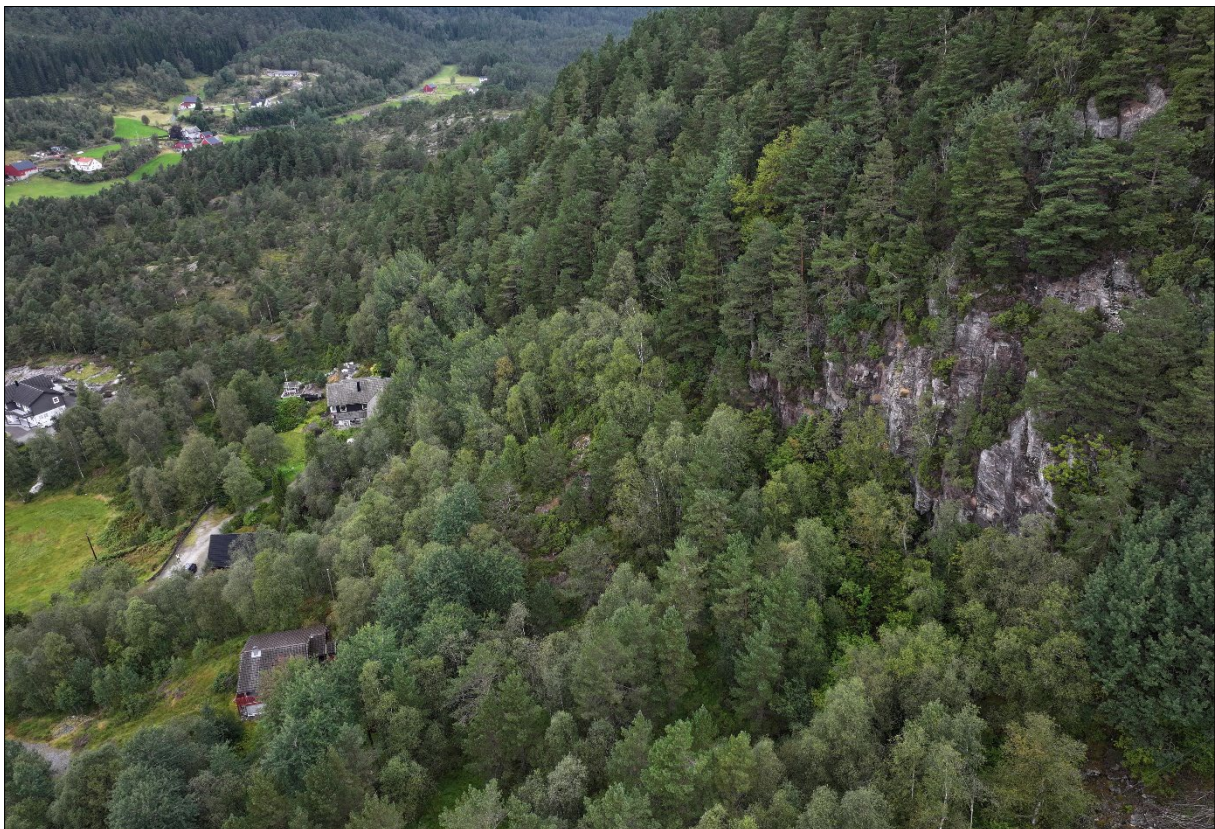
Figur 3: Oversiktsbilete over kartlagt område og påverknadsområdet. Bilete er tatt mot nord vest.

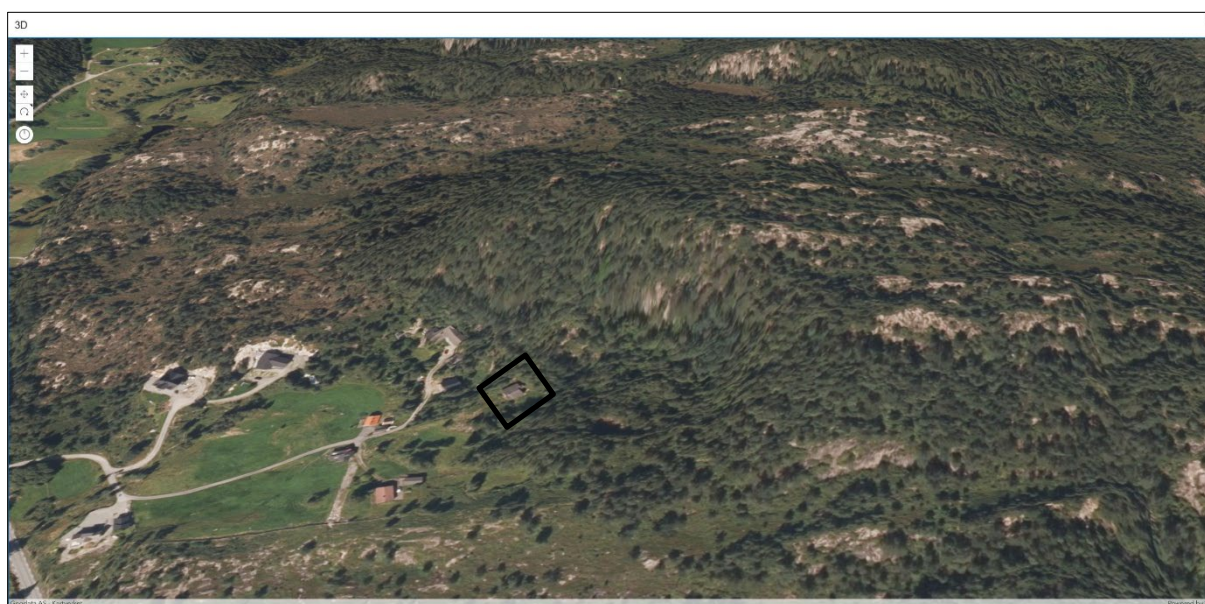
Figur 5: 3-D framstilling frå flyfoto av kartlagd område (innafor svart omriss) og påverknadsområdet. Biletet viser mot nord. Kjelde norgebilder.no

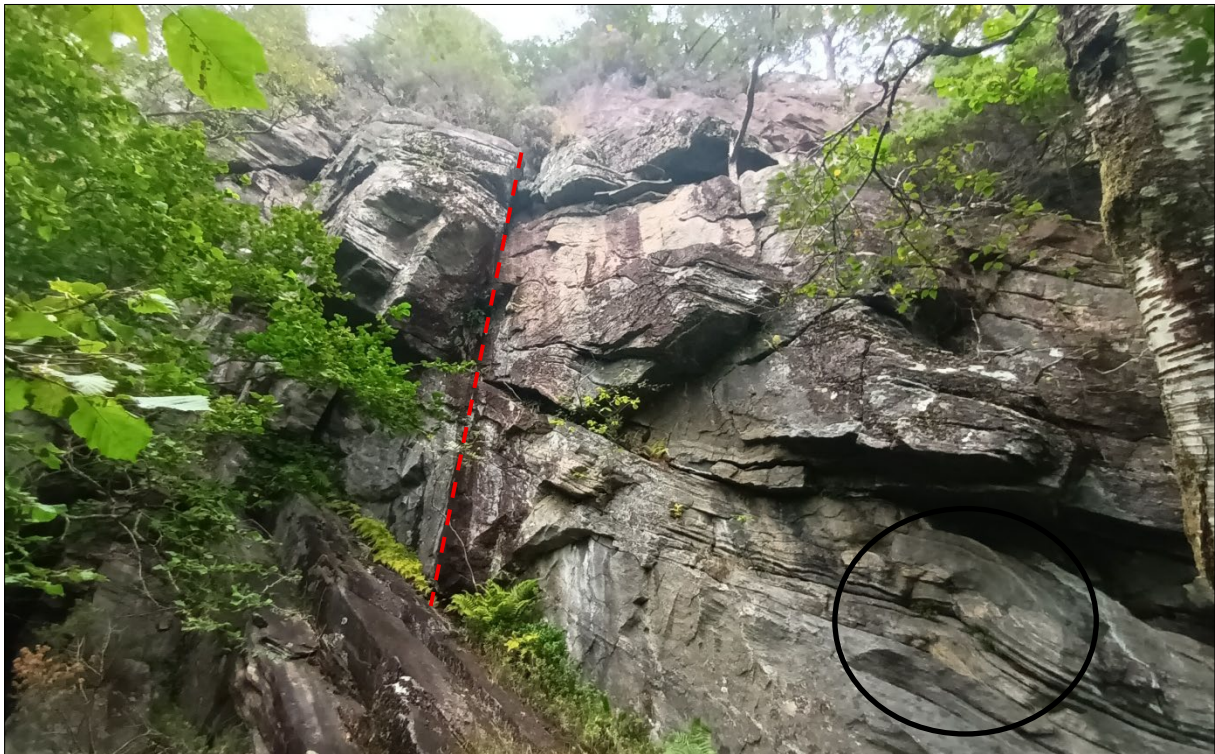
Figur 7: Foliasjonsplana i den søraustlege delen av hammaren har eit fall mot søraust på kring  $40^\circ$ , og det er danna fleire overheng mot sørvest i hammaren. Hovudsprekkeplanet føl hovudsakleg foliasjonsplana, men det er òg sprekkplan som føl lineasjonane i regionen, orientert nordvest-søraust, som går normalt på foliasjonsplana (markert med raud linje). Det er i tillegg lokal faldedanning i fjellet (svart omriss), med sprekkdanning langs faldane. Infopunkt 6.

påverknadsområdet, og berggrunnen er tolka å bestå av gneis. Foliasjonsplana i berggrunnen har eit fall mot søraust på kring  $40^\circ$  i særleg del av hammaren (Figur 7), men foliasjonsplana blir meir horisontale mot nord (Figur 8), tolka å vere grunna regional og lokal falding. Det er vesentleg sprekkdanning langs foliasjonsplana. Hovudsprekkeplanet er langs foliasjonsplana (Figur 7), men det er òg sprekkeplan som føl dei større lineasjonane i regionen som er orientert nordvest-søraust og står normalt på foliasjonsplana (Figur 9). Det er i tillegg observert lokale faldestrukturar og sprekkdanning langs faldane. Sprekkeavstanden i hammaren varierer frå 2 – 5 cm til rundt 1 meter, og fallretninga i foliasjonen gjer at det er danna fleire overheng mot sørvest. Grunna sprekkdanning i fleire retningar og overheng mot sørvest er det partia i den søraustlege delen av hammaren vurdert som ustabile.

Synfaringa viser at hammarpartiet har vesentleg sprekkdanning, med sprekkesett i fleire retningar, og det er vurdert at det er fleire ustabile parti i den søraustlege delen av hammaren. Grunna at foliasjonsplana ligg tilnærma horisontalt i den nordvestlege delen er det vurdert noko meir stabilt, men det er danna større urfot med lenger utløp nedanfor denne delen av fjellet. Det ligg samanhengande steinsprang-/steinskredmateriale nedanfor hammarpartia, som strekk seg mellom 10 – 30 meter frå hamrane, og det er observert antatt ferske steinsprangblokker i ura. Basert på sprekkdanninga i fjellet, steinsprang-/steinskredmateriale og observasjonar av ferske steinsprangblokker er det vurdert at losnesannsynet for steinsprang er høgare enn 1/100 per år.

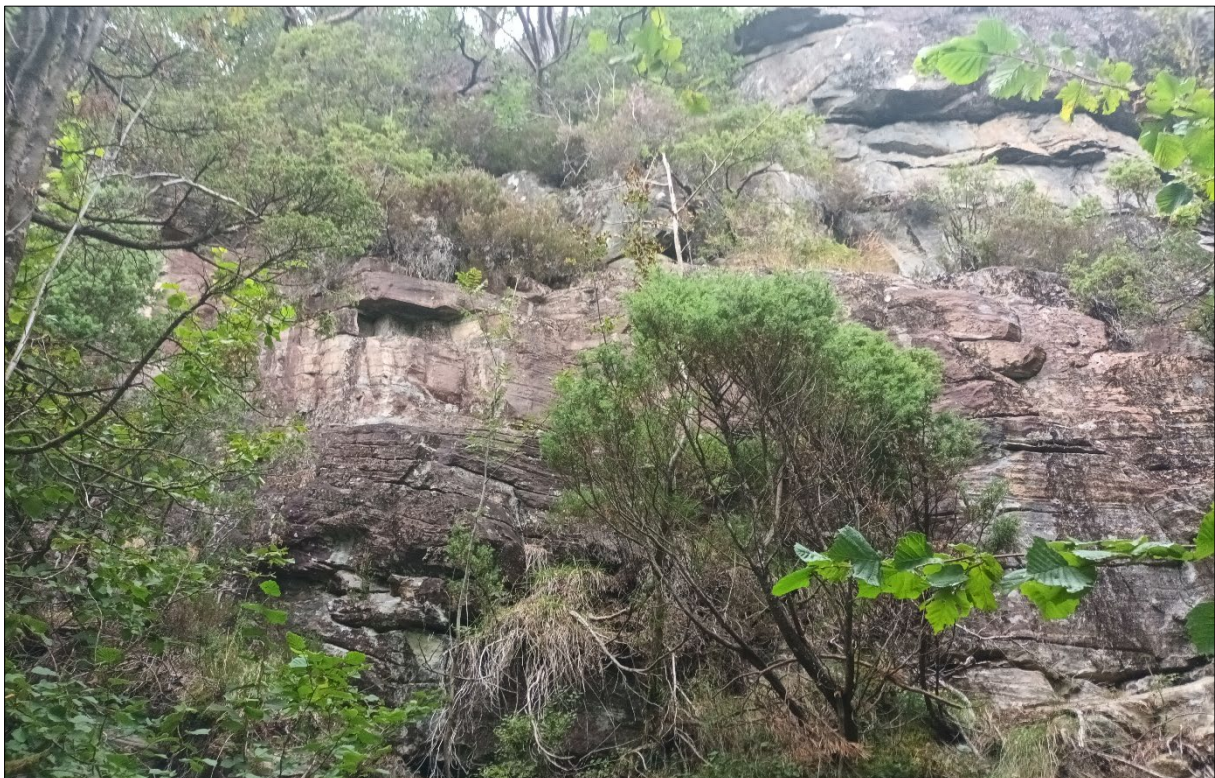
Figur 8: Foliasjonsplana har eit tilnærma horisontalt fall i nordvestleg del av hammarpartia. Sprekkegrada er òg noko mindre i denne delen av hammaren, hovudsakleg grunna at fjellet har betre støtte i seg sjølv og mindre stress av tyngdekrafta. Infopunkt 7.

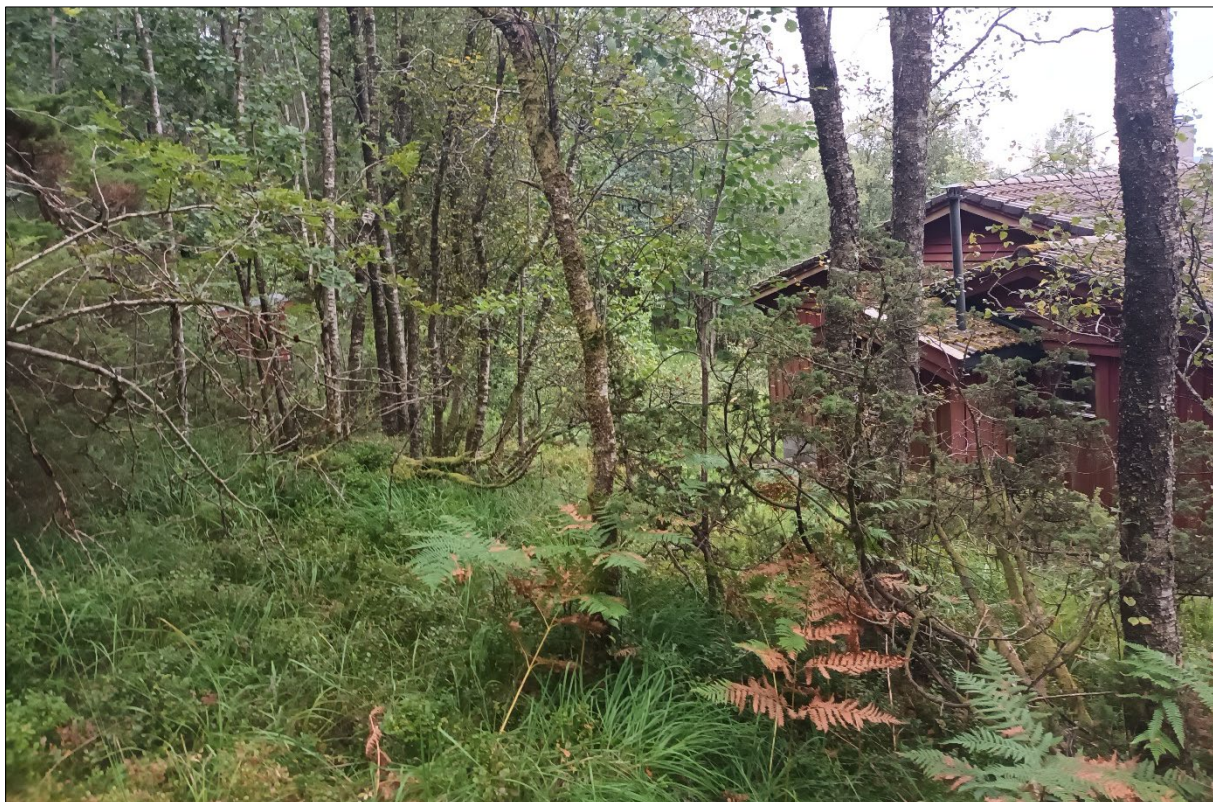
Figur 11: Lausmassane i påverknadsområdet består hovudsakleg av eit tynt dekke av organisk materiale. I det slake partiet rett vest for kartlagt område er det tolka at det er eit tynt dekke av morenemateriale. Det vart ikkje observert steinsprangblokker i nærleiken av kartlagt område. Infopunkt 1.

Synfaringa stadfestar at det er bart fjell i store delar av området. Lausmassedekket i nedre del av påverknadsområdet består elles av eit tynt dekke av organisk materiale og det tolka at det er eit tynt dekke med morenemateriale i det slake partiet nedst i påverknadsområdet (infopunkt 1). Frå om lag midtre del av påverknadsområdet og opp til hammarpartia er det observert samanhengande steinsprang-/steinskredmateriale (Figur 12, Figur 13). Skredmateriale er hovudsakleg avgrensa langs eit tilnærma flatt platå på kring 69 moh. (infopunkt 4). Det vart ikkje observert steinsprangblokker eller teikn etter andre skredhendingar i nærleiken av kartlagt område. Det var heller ikkje observert teikn etter jordsig eller sig i urene nedanfor hamrane. Det vart observert enkelte blokker som er tolka å vere relativt nye (<100 år, Figur 13), men størsteparten av steinsprang-/steinskredmateriale er vurdert å vere eldre enn 100 år gammalt.

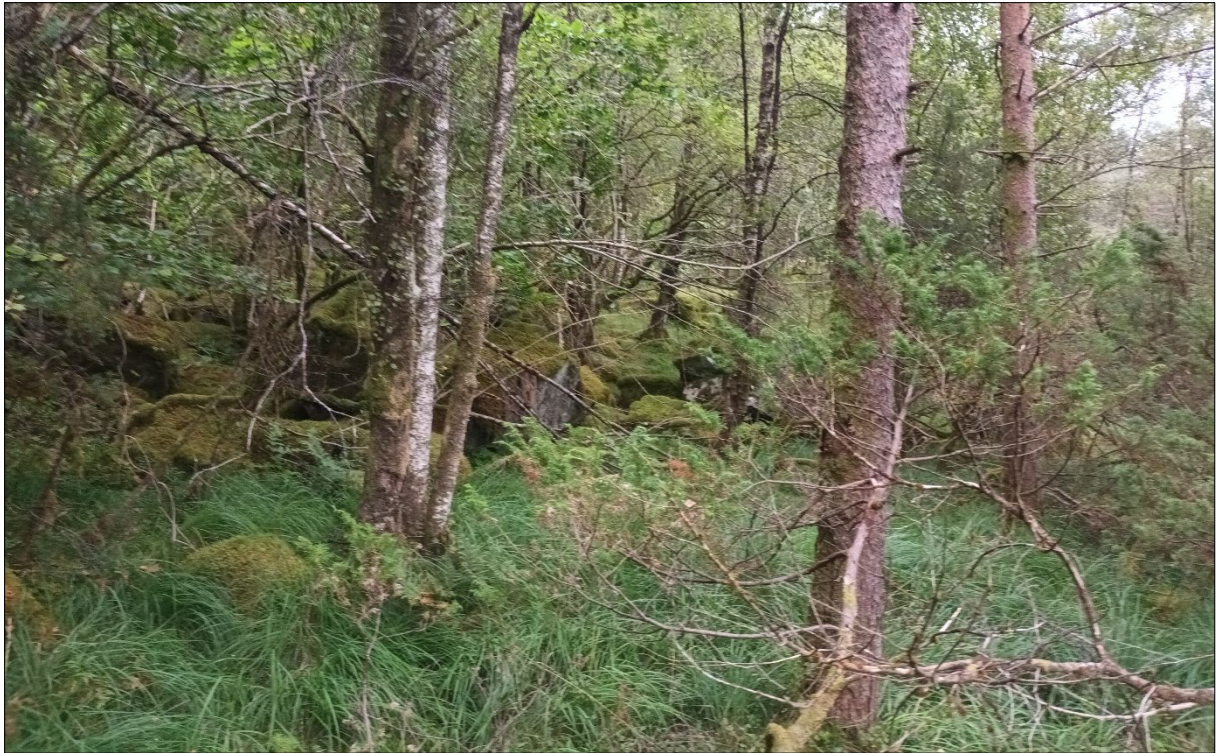
Figur 12: Steinsprang-/steinskredmateriale nedanfor den søraustlege delen av hammaren (infopunkt 5). Ura strekk seg om lag 10 – 30 meter frå hammarpartiet, med størst blokker i nordaust og lengst utstrekning i nordvest. Terrenget nedanfor urfoten er tilnærma flatt (infopunkt 4).

Sprekkdanninga i hammaren kan føre til utfall av kubiske blokker eller avlange flak, som òg vart observert i ura direkte nedanfor hammaren (Figur 12). Terrenget nedanfor hammaren er tilnærma flatt, og størsteparten av observert steinsprang-/steinskredmateriale låg mindre enn 30 meter frå hammarpartia.

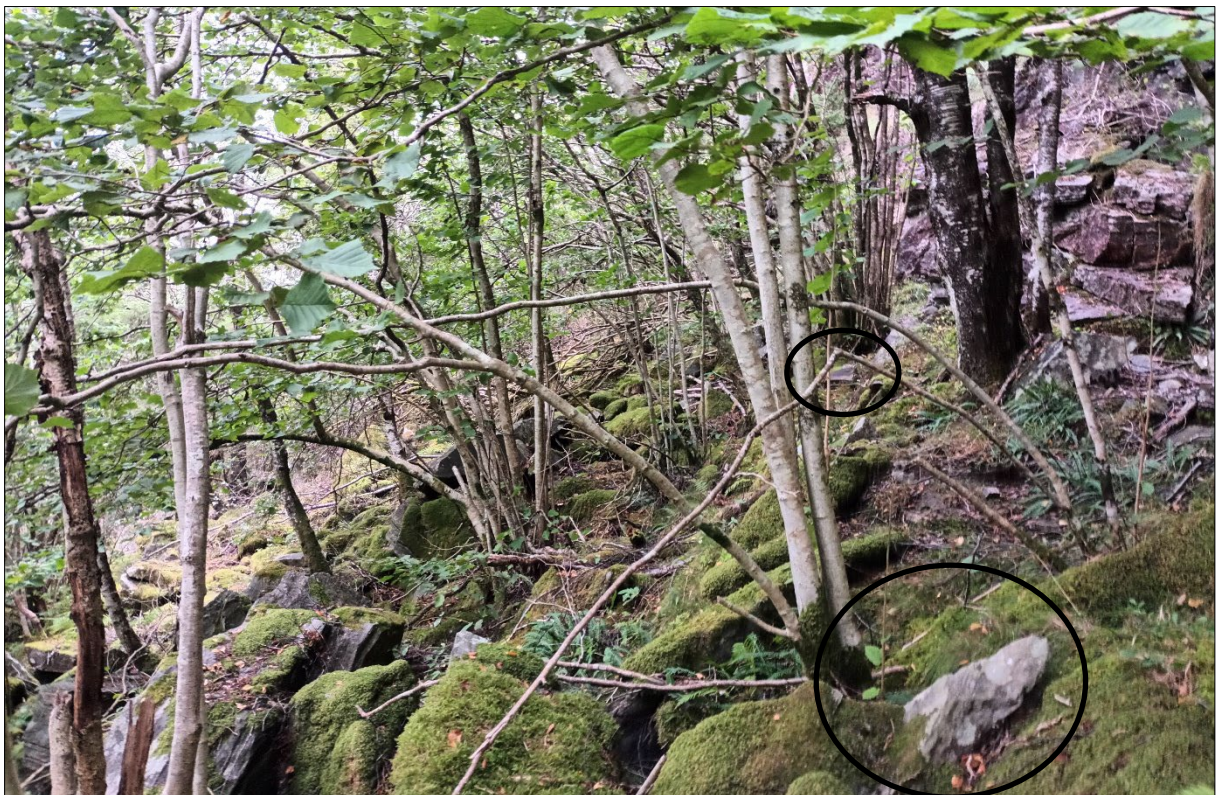
Figur 13: Ura nedanfor nordvestleg del av hammarpartia (infopunkt 8). Det vart observert enkelte blokker tolka å vere relativt ferske (<100 år, svart omriss), hovudsakleg med størrelsar under 0,5 m<sup>3</sup>. Størsteparten av ura er vurdert å vere eldre enn 100 år gammal.

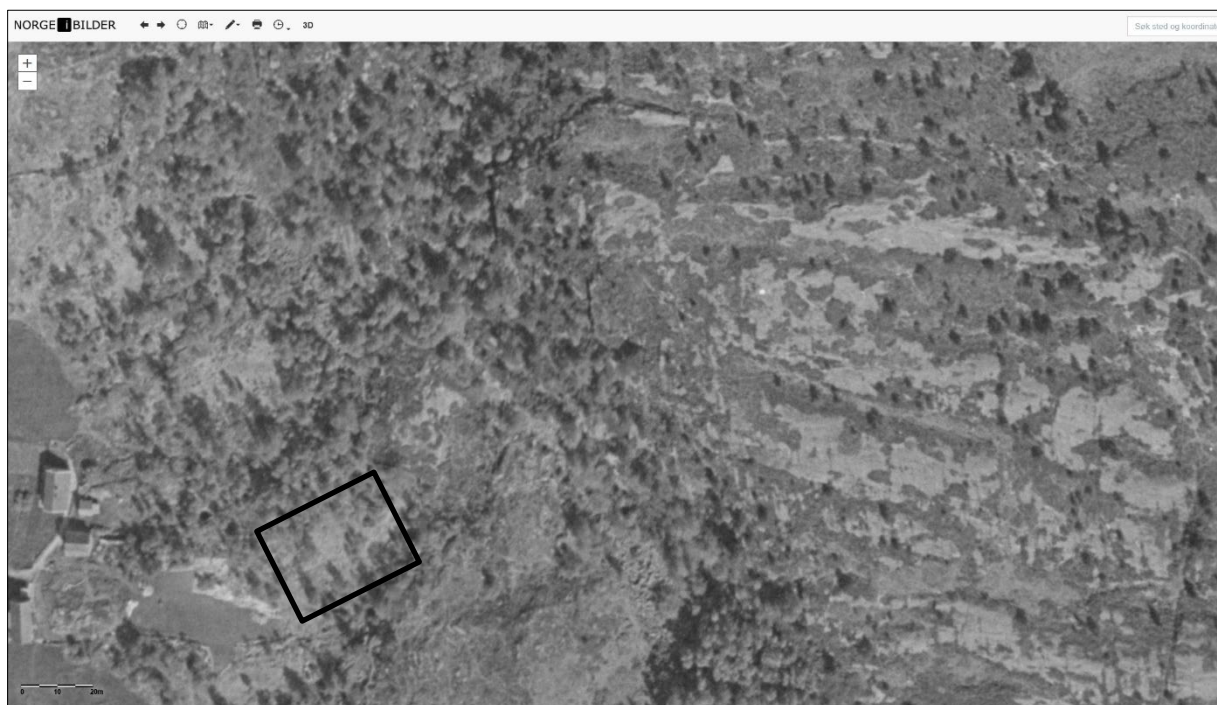
Figur 16: Flyfoto frå 1965 viser at det var noko mindre vegetasjon på den tida. Kartlagt område er innafor svart rektangel. Vertikalfoto: norgebilder.no

Flyfoto er studert med omsyn til skredhendingar, og det er ikkje observert spor etter skredhendingar på dei studerte flyfotoa. Nyaste og eldste flyfoto er vist i Figur 15 og Figur 16.

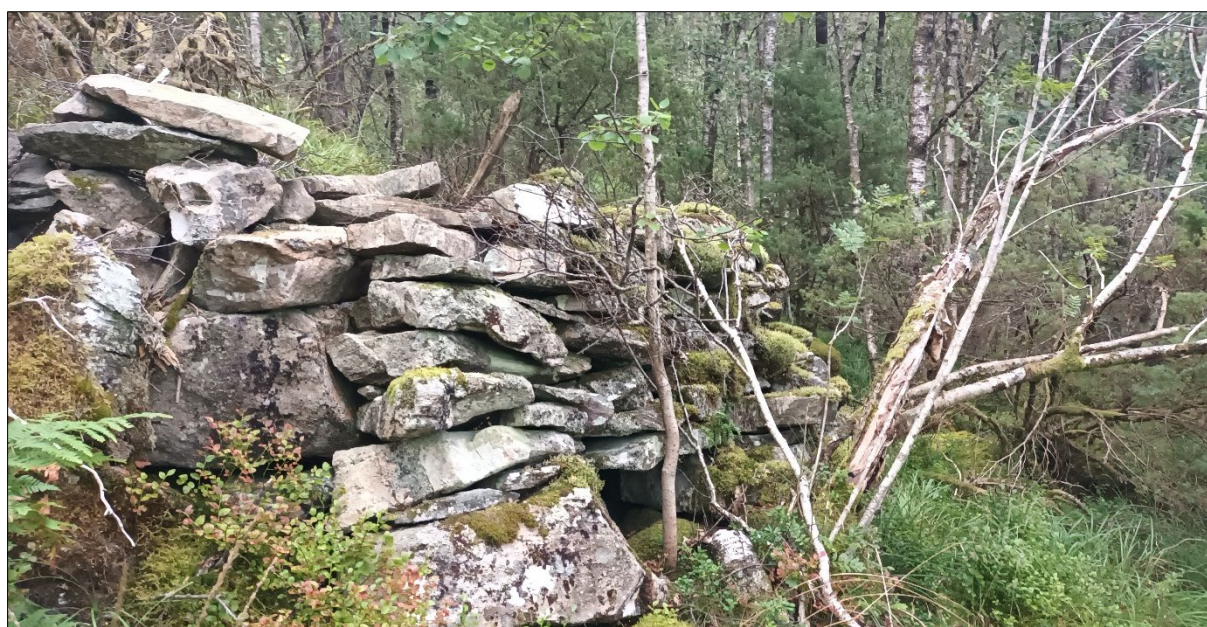
Figur 22: Like nordaust for kartlagt område står det ein gammal steinmur. Det var ikkje observert steinsprangblokker nær muren. Muren genererer ei unaturleg bratt helling i hellingskartet og er sett vekk frå. Infopunkt 2.

Om lag 10 meter nordaust for kartlagt område står det ein steinmur som genererer ei unaturleg brattare helling på hellingskartet.

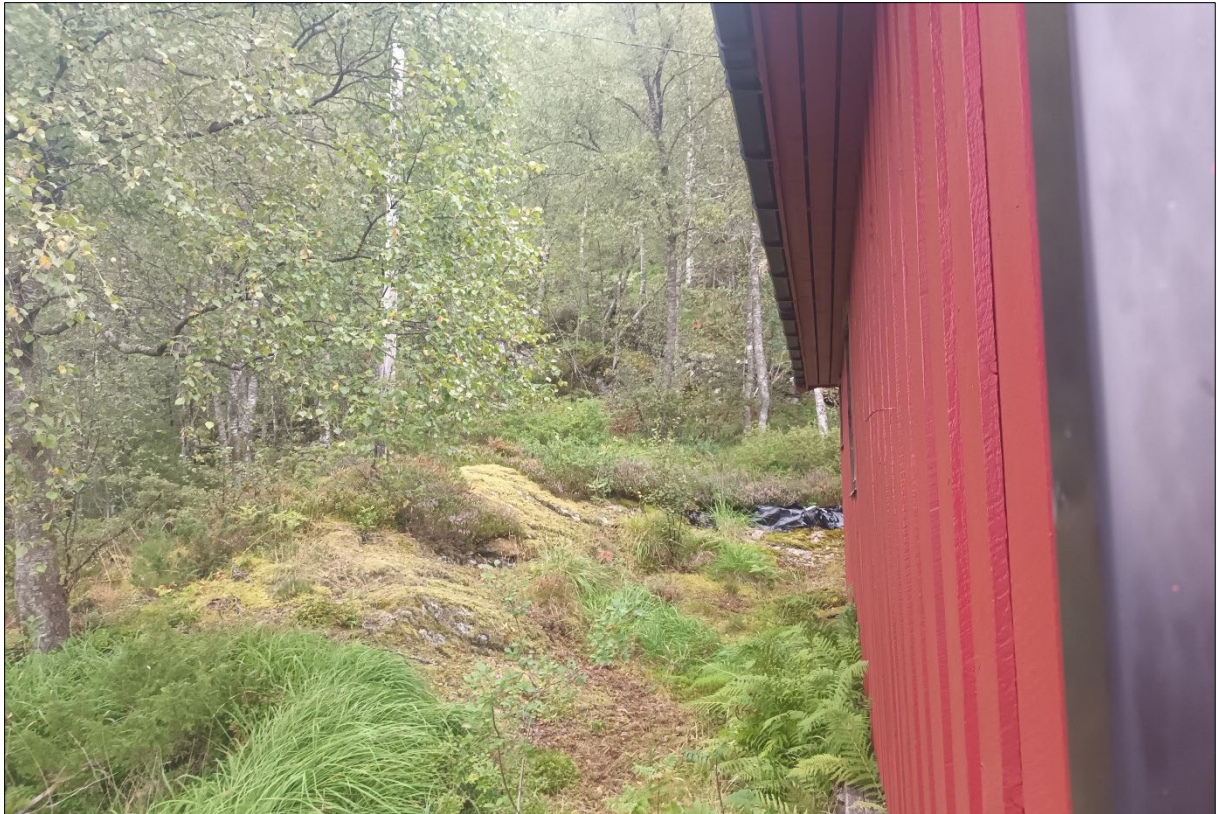
Figur 23: Fjellryggen (infopunkt 3) som kjem ned mot det nordlege hjørnet på fritidsbustaden.

Under synfaringa vart det observert fjell i dagen som små fjellknauser (Figur 24) i påverknadsområdet, langs fjellryggen (infopunkt 3, Figur 23) og i hamrane i øvre del av

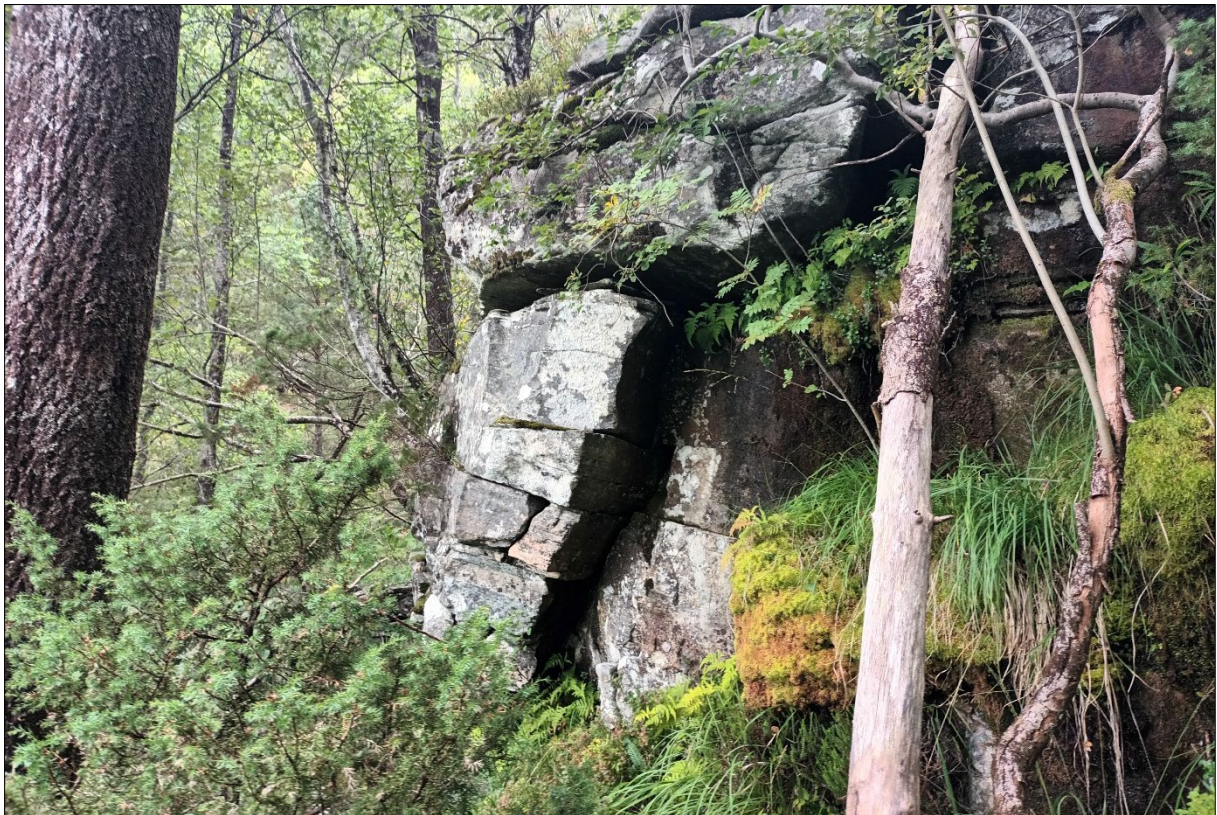
Figur 24: Liten fjellknaus aust for kartlagt område (~1,5 meter høg).
