Oppfylling, Sundevja og Strandengevja

Fet kommune

Geoteknisk datarapport

DOKUMENTKODE: 10201533-RIG-RAP-001

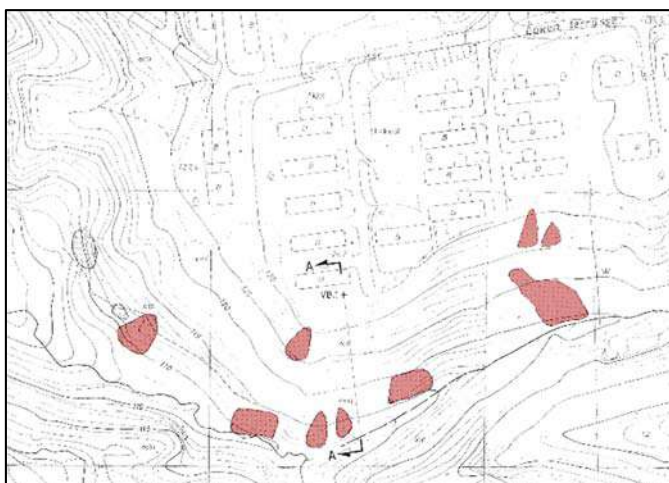
Figur 3-3: Kartlagte overflateras i Sundevjas sydøstre arms dalskråning mot Løken terrasse i nord, vist i rødt, ref. /7/

Ravinedalene er i seg selv forårsaket av erosjon, og dette pågår stadig; Figur 3-3 viser overflateras med opptil ca. 0,5 m glideflatedybder som er kartlagt i Sundevjas sydøstre arms nordre dalside mot Løken terrasse, ref. /7/. Ref. /14/ kommenterer at den sydligste eiendommen vist her, Løken Terrasse 19, er utsatt for deformasjoner og at dette må påregnes å fortsette uten tiltak.

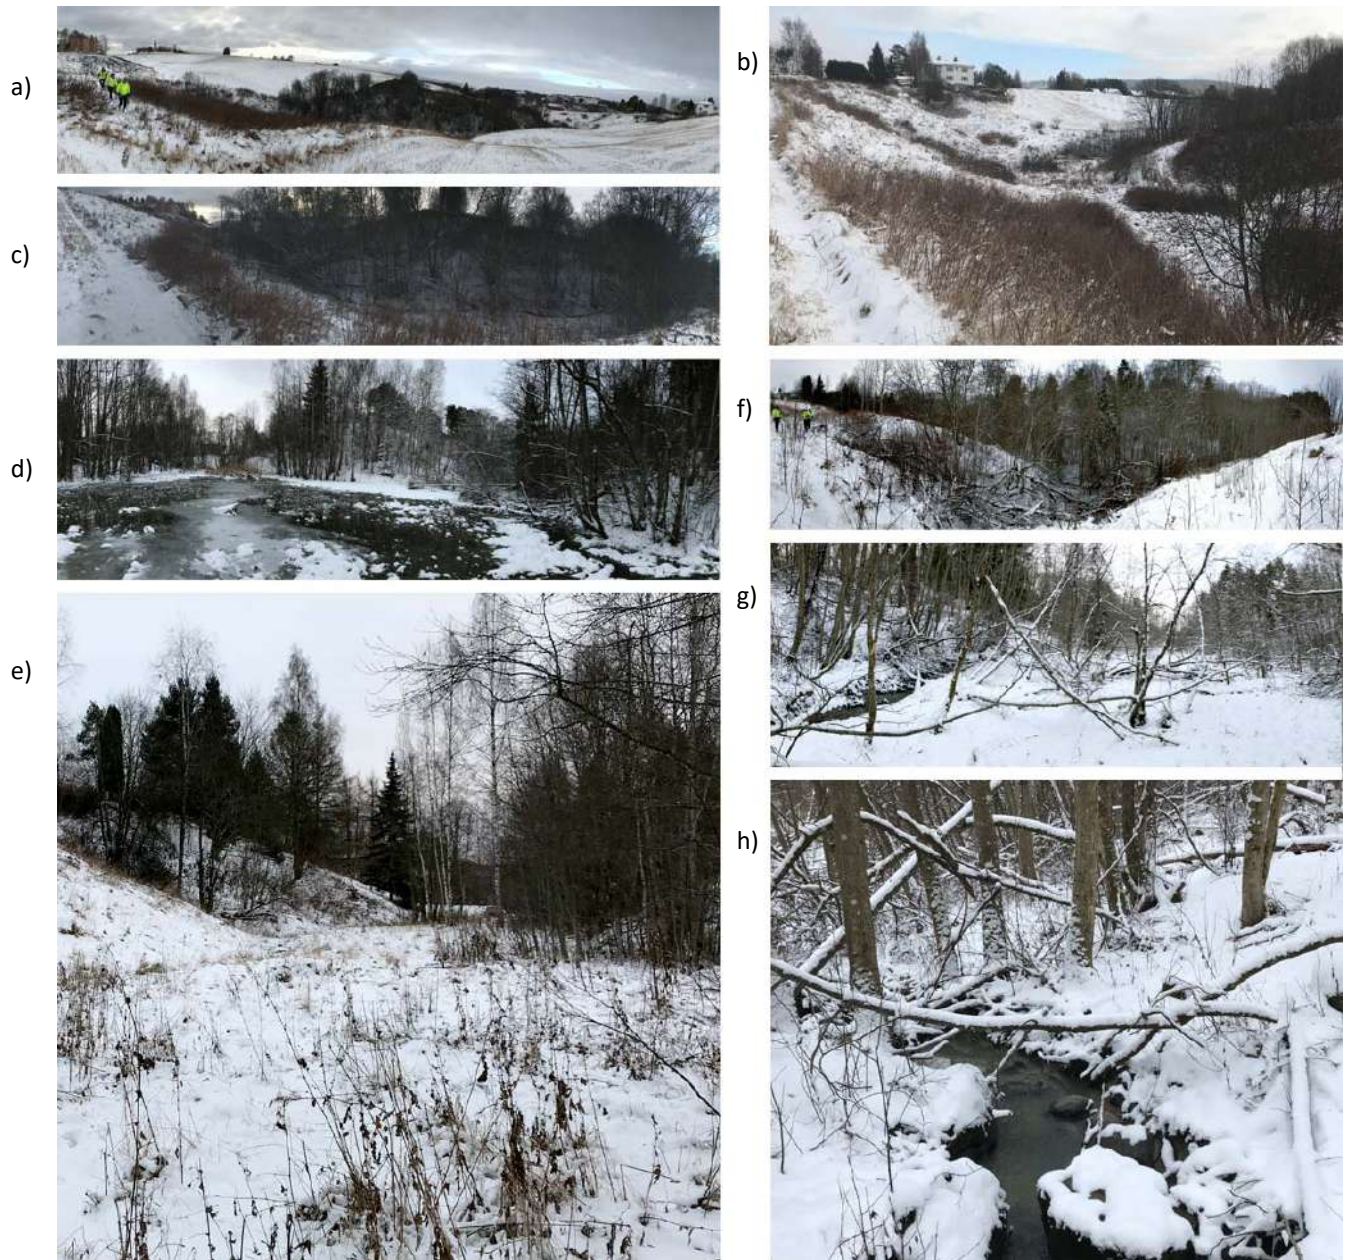
Figur 3-4: Bilder fra befaring 29.11.2017: a) Oversikt over Strandengevja, sett fra øst. b) Svingen i Strandengevja, sett fra vest. Her befinner Østersund ungdomsskole seg til venstre. Her var det intet synlig bekkeløp, men en myrlignende dalbunn med høy vannstand. c) Strandengevjas indre bunn, sett fra nordøst. Her er det et definert bekkeløp. d) Sundevjas resterende munning i nord, hvor bekker fra hver dalarm møtes i et område som stedvis framstod som et grunt tjern med høy vannstand og gytjelignende grunn – men hvor underlaget var tilstrekkelig fast for at en kunne ta seg fram til fots. e) Sundevjas sydvestlige arm, hvor dalbunnen bar tydelig preg av å være fylt opp. Dette bildet er tatt mot sør. f) Indre del av Sundevjas sydøstre arm, syd for Løken terrasse 19, hvor det er tett skog. g) Ytre del av Sundevjas sydøstre arm, hvor skogen er mindre tett. h) Bekken som renner gjennom Sundevjas sydøstre arm nedenfor Løken terrasse.

Figur 3-4 viser bilder tatt på befaring i området.

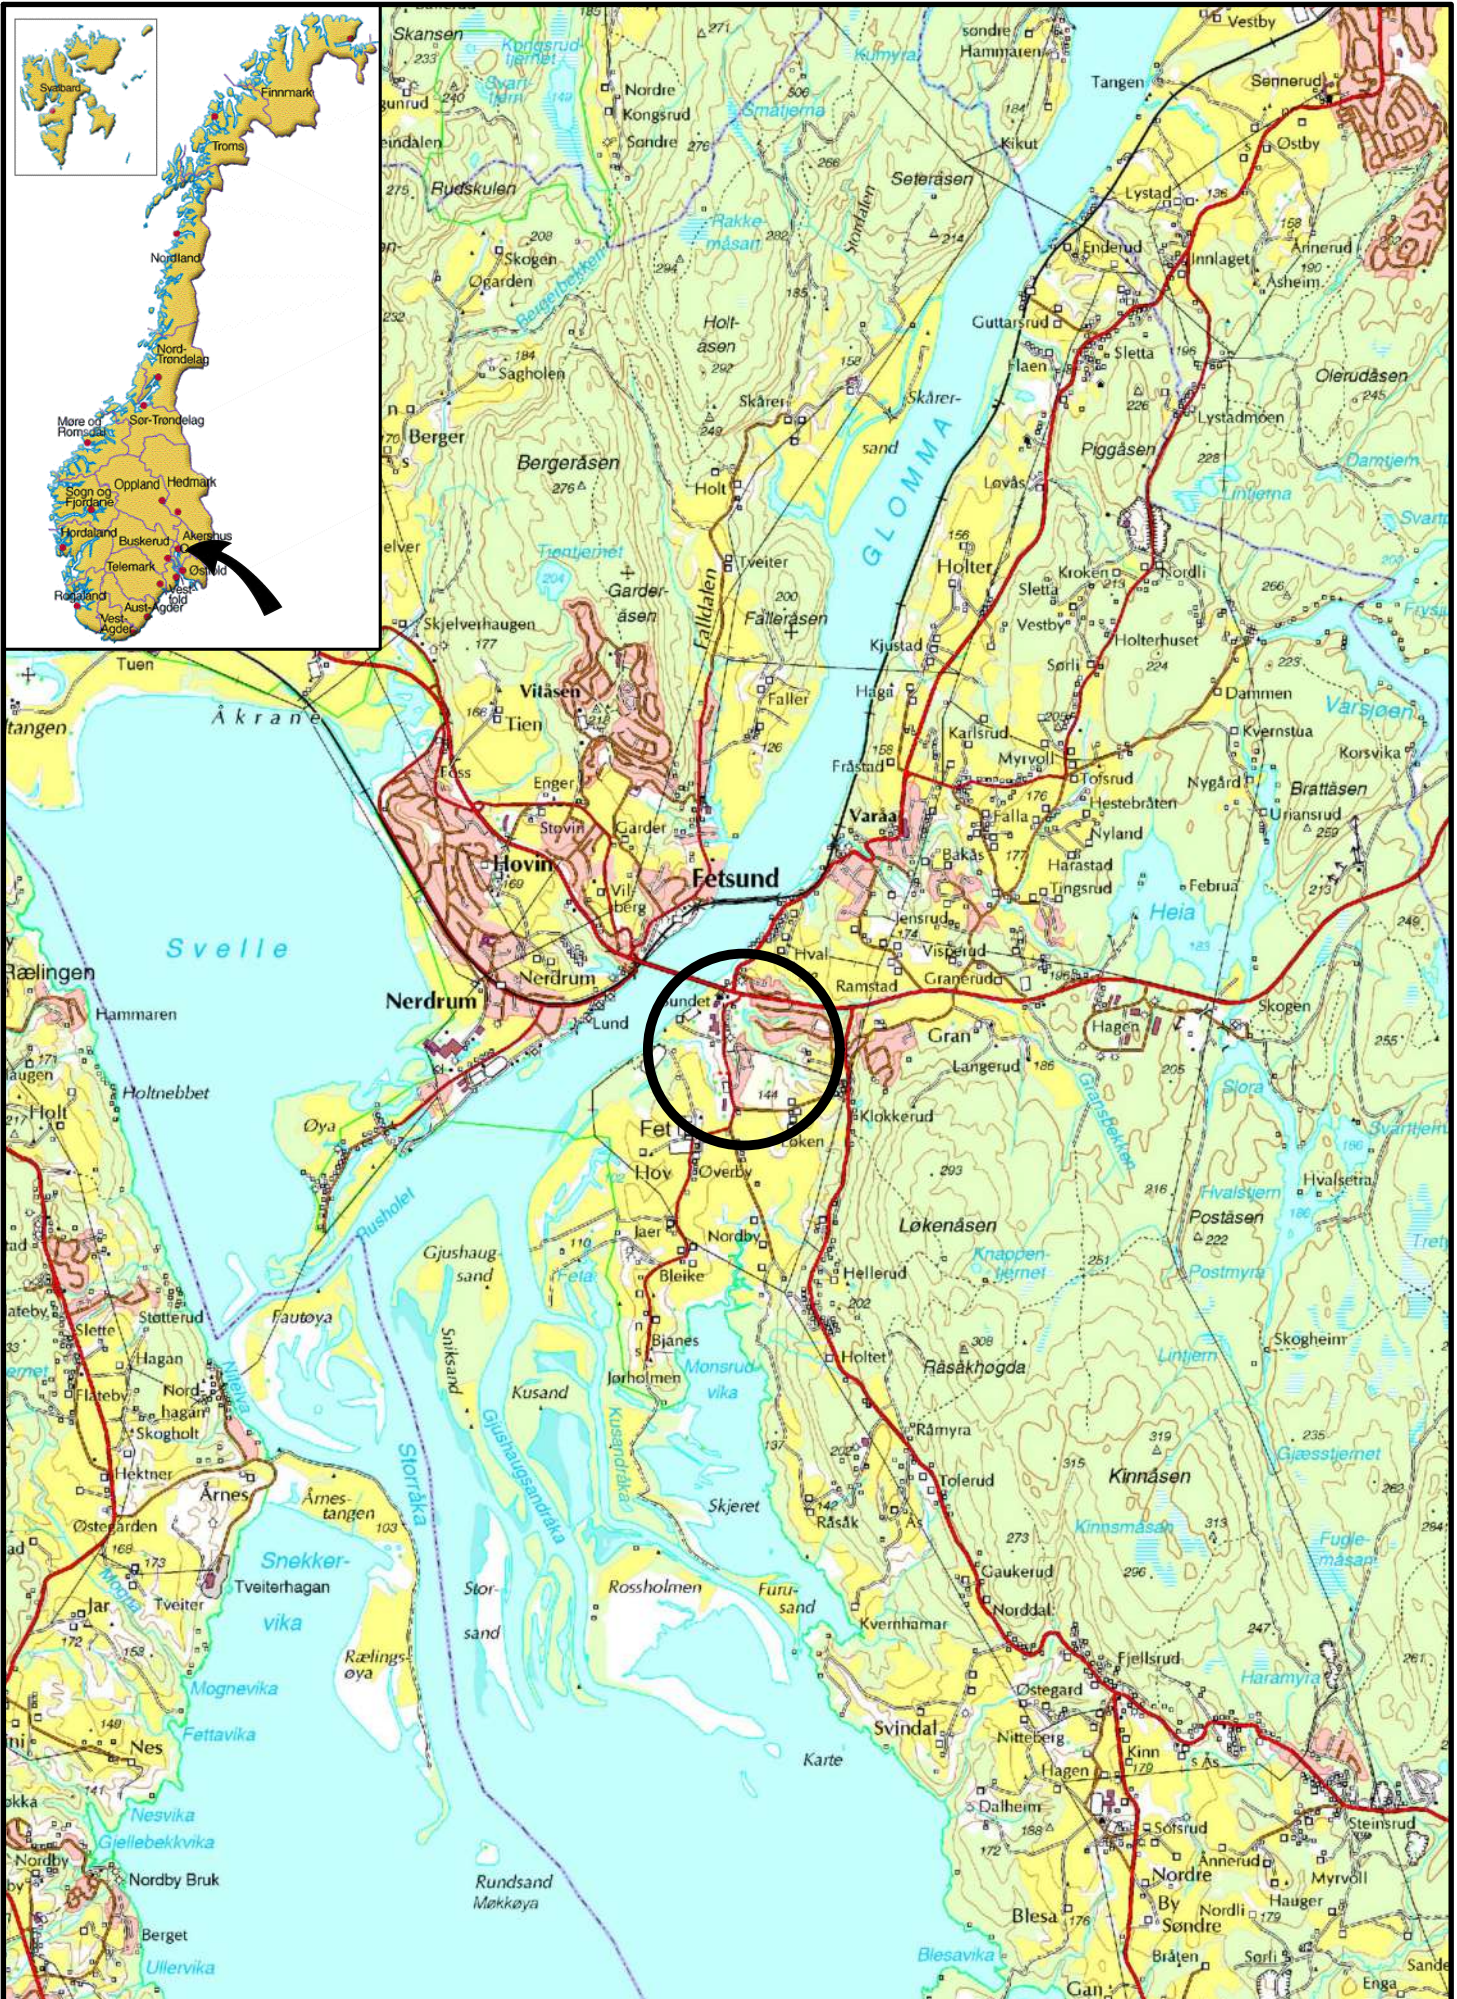
Multiconsult www.multiconsult.no	Fet kommune Oppfylling, Sundevja og Strandengevja Oversiktstegning	Status Til rapport	Fag RIG	Original format A4	Dato 08.12.2017
		Konstr./Tegnet SSJ	Kontrollert ANEJ	Godkjent ANEJ	Målestokk 1:50.000
		Oppdragsnr. 10201533	Tegningsnr. RIG-TEG-000		Rev. 00

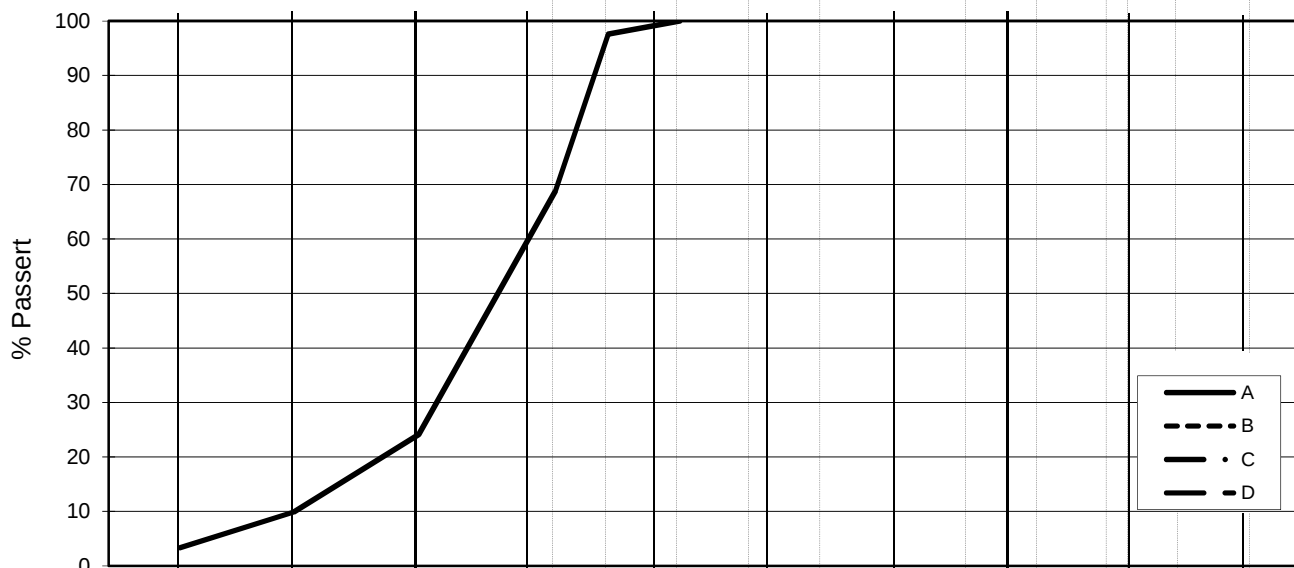
XPR211

Kurve	Hull nr.	Prøve nr.	Dybde m	C _u (d ₆₀ / d ₁₀)	Tele gr.	Leir innh. %	Jordartsbetegnelse	Metode tørr/våt sikt
A	211	2	1.5	9.6	T4	3.3	SILT, sandig	Fall
B								
C								
D								
E								
F								
G								
H
