# **42/5 Kvæningen**

## **250849 Notat RIG01**

### **Sikkerhet mot naturpåkjenninger**

Oppdragsgiver: Torstein Bjørklund  
Rapport: 250849 Notat RIG01 Sikkerhet mot naturpåkjenninger  
Rapporttype: Geoteknisk notat  
Stikkord: Fradeling, naturpåkjenninger, områdestabilitet  
Koordinater: UTM33 – Ø750060, N7781125

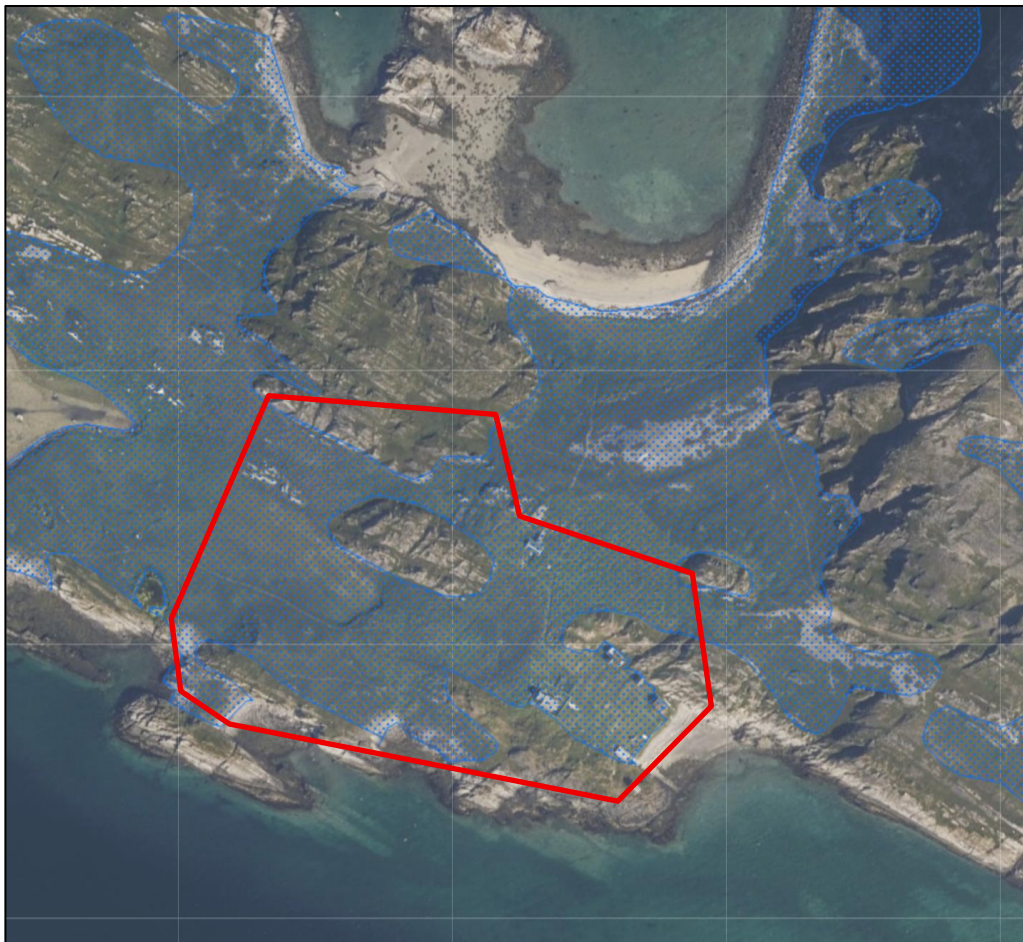
Basert på kartlagt berg i dagen vurderes tiltaket å ikke være innenfor et løsneområde, og områdestabiliteten anses som ivaretatt.

Dette området meldes inn til NVE som «uten fare for områdeskred»:
