## GEOTEKNISK NOTAT

| Prosjekt | OMRÅDESTABILITET KLØKSTAD – UTVIDET OMRÅDE | | |
| Oppdrag | <b>2505970</b> | Dokumentkode | 2505970 - RIG - 02 |
| Dato | 05.11.2025 | Ansvarlig enhet | Indira GEO |

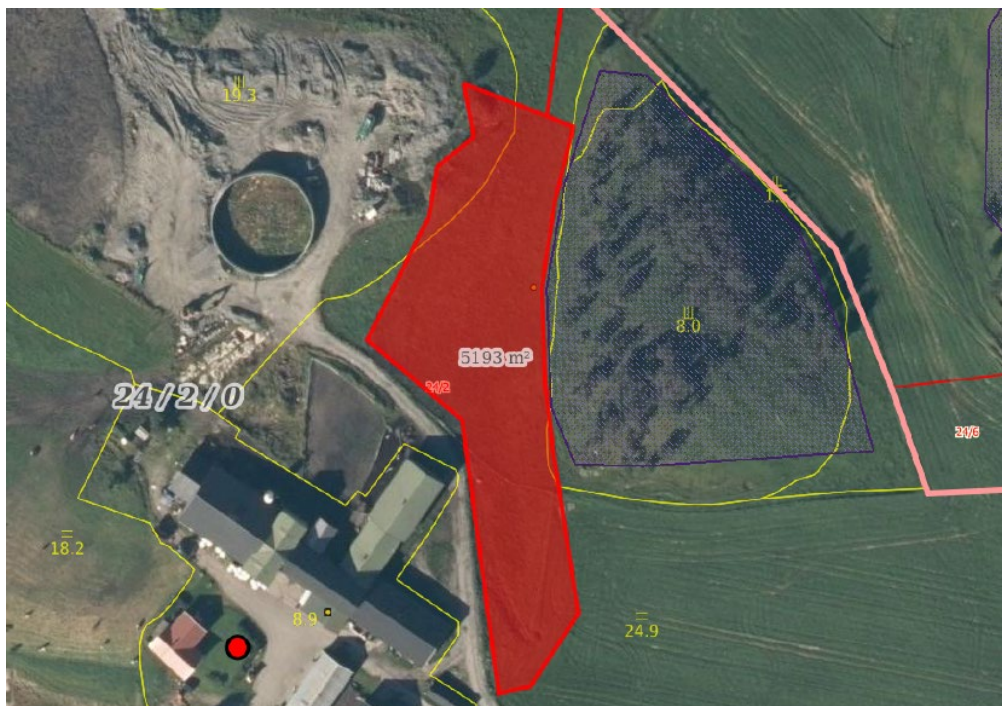
Figur 1 - Planlagt område for oppfylling (nibio.no)

Han planlegger oppfylling med 0,5 til 1,0 meter av et område med størrelse 5193 m<sup>2</sup>. Dette planlegges for å lettere å kunne drenere ut vannet som står der i dag og som gjør området dårlig egnet som beite.

Den første utredningen ble utført for området slik det er vist i Figur 2. Denne utredningen er dokumentert i geoteknisk rapport 2705970 RIG 01 datert 10. mars 2025. I vårt nye notat er hele området slik det framgår av Figur 1 tatt med i utredningen og denne rapporten erstatter i sin helhet den første rapporten.

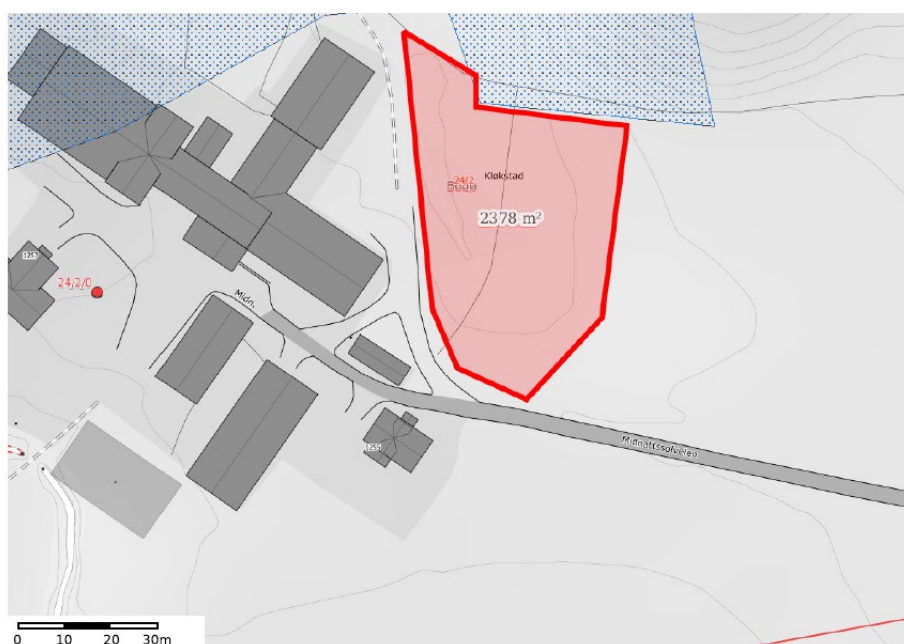
Figur 2 - Opprinnelig vurdert område fra oppfylling Kløkstad

Figur 2 viser plasseringen av det i første omgang planlagte på 2378 m<sup>2</sup> området i forhold til aktsomhetsområde for kvikkleireskred og eksisterende gårdsbygninger.
