Naturmangfold Lilandsvatnet

Konsekvensutredning for tema naturmangfold
- Lilandsvatnet i Sortland kommune

Oppdragsgiver:	Sortland Kommune
Tittel på rapport:	Naturmangfold Lilandsvatnet
Oppdragsnavn:	Konsesjonssøknad Storvatnet og Lilandsvatnet
Oppdragsnummer:	647188-01
Utarbeidet av:	Per Gerhard Ihlen og Ingar Aasestad
Oppdragsleder:	Mari Helen Riise
Tilgjengelighet:	Åpen

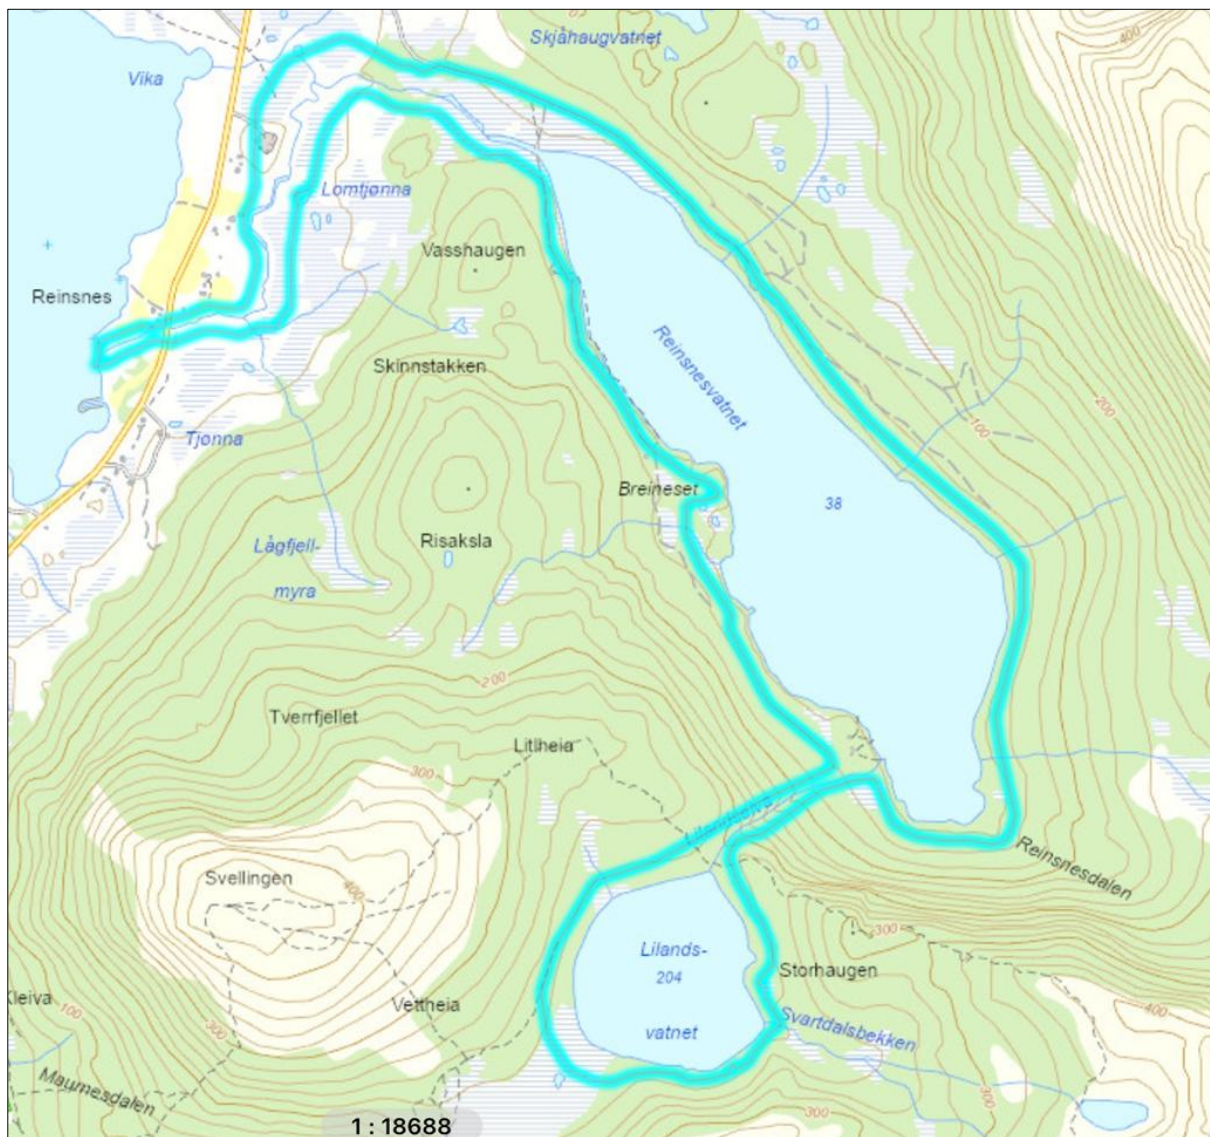
Figur 2-3. Utstrekningen av området undersøkt for tema naturmangfold.

Fra tidligere var det ikke kartlagt naturtyper etter Miljødirektoratets instruks herfra. Området vist i Figur 2-3 ble meldt inn til NiN-Prosjektinnmelding (Miljødirektoratet 2022) av nøkkelperson Per Gerhard Ihlen. Det var fra tidligere heller ikke registrert naturtyper etter DN-håndbok 13 (Direktoratet for naturforvaltning 2007) herfra. Ifølge Korbøl & Hoel (2018) skal naturtypen bekkekløft jf. DN-håndbok 13 i småkraftprosjekter skilles ut som en egen naturtype der den opptrer i kombinasjon med andre naturtyper. Bekkekløften registrert her benytter veiledningen gitt i Hofton (2014) om skogsbekkekløft som grunnlag for verdivurderingen. Vurderingene av påvirkning og konsekvens følger Statens vegvesens håndbok V712 (2021).

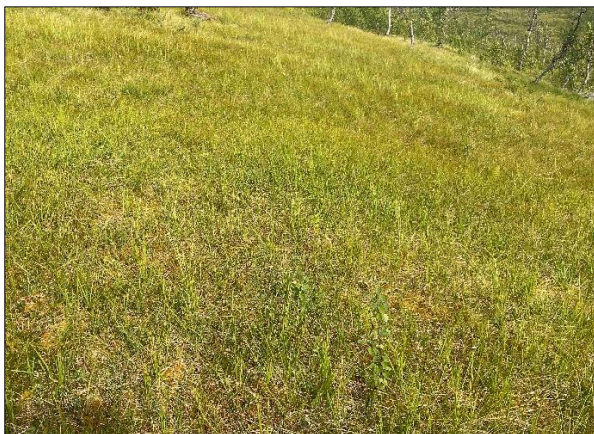
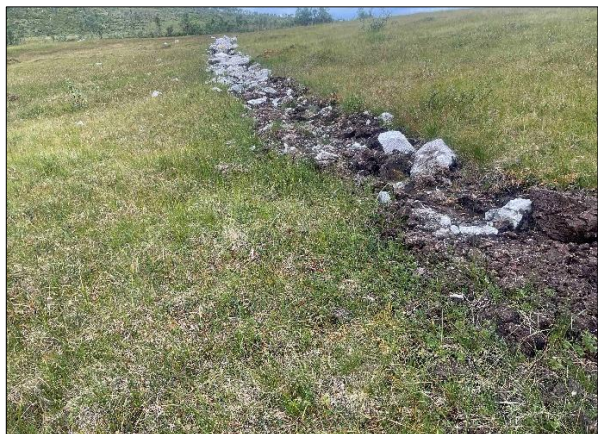
Figur 4-2. Slåttemyr uten inngrep (t. v.) og slåttemyr med inngrep (t. h.). begge vest for Lilandsvatnet. Foto: Per Gerhard Ihlen.

Ifølge Artsdatabanken (2025), Bratli mfl. (2022) og Miljødirektoratet (2024) så har slåttemyrer en artssammensetning preget av graminider (gress og andre enfrøbladete planter som likner gress), innslaget av urter er begrenset, bunnsjiktet preges av mye torvmoser og lite «brunmoser». Videre er overflaten gjerne jevn og uten, eller med svake, myrstrukturer som tuer og er uten busker. Alle lokaliteter med den utvalgte naturtypen slåttemyr er vist geografisk i Figur 4-1 og verdivurdert i Tabell 4-1. Fotodokumentasjon er gitt i Figur 4-2.

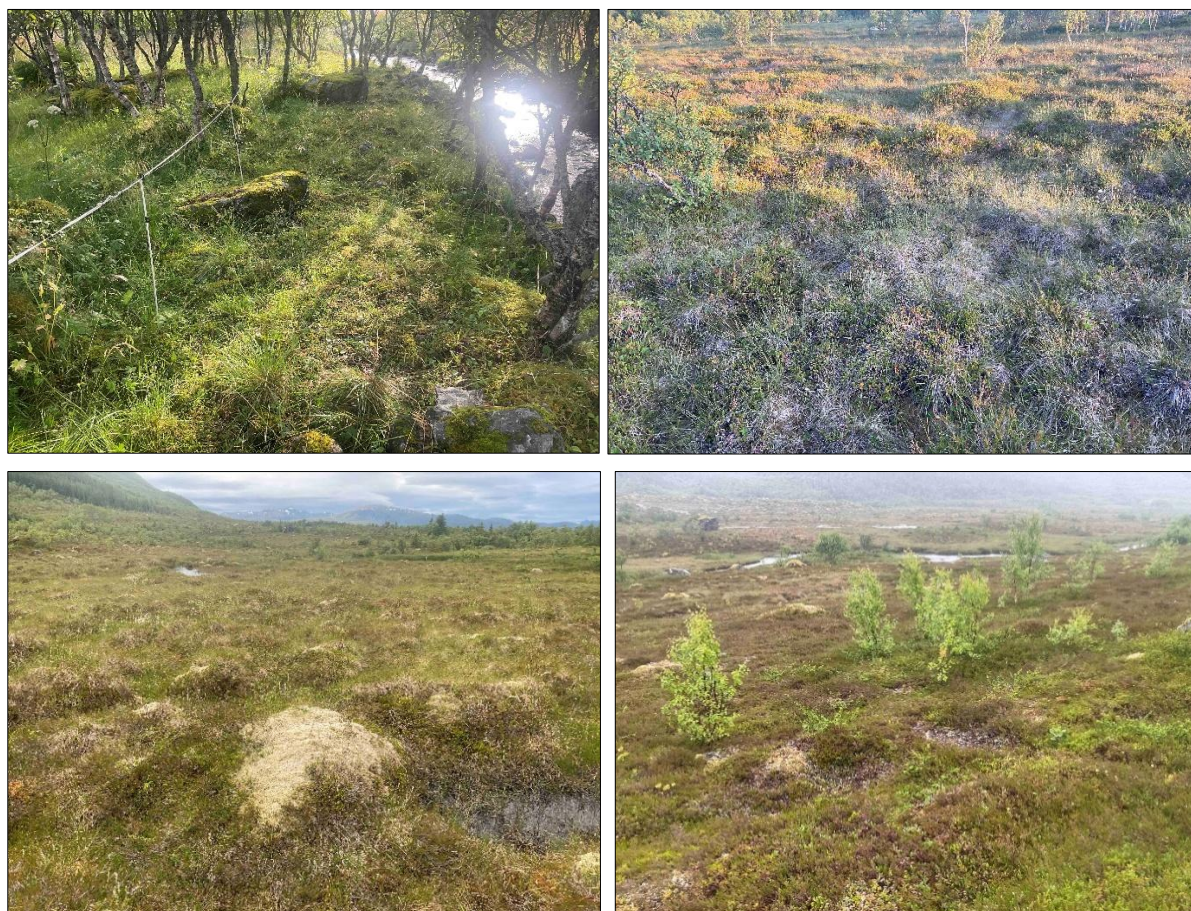
Figur 4-5. Et utvalg av de registrerte naturtypelokalitetene. Øverst: Semi-naturlig våteng ved Elveneset (t. v.) og høgereliggende og nordlig nedbørsmyr nordøst for Møllrabben (t. h.). Nederst: Øyblandingsmyr nordøst for Møllrabben (t. v.) og boreal hei ved Sandhågen i tidlig suksessjonsfase ved (t. h.). Foto: Per Gerhard Ihlen.

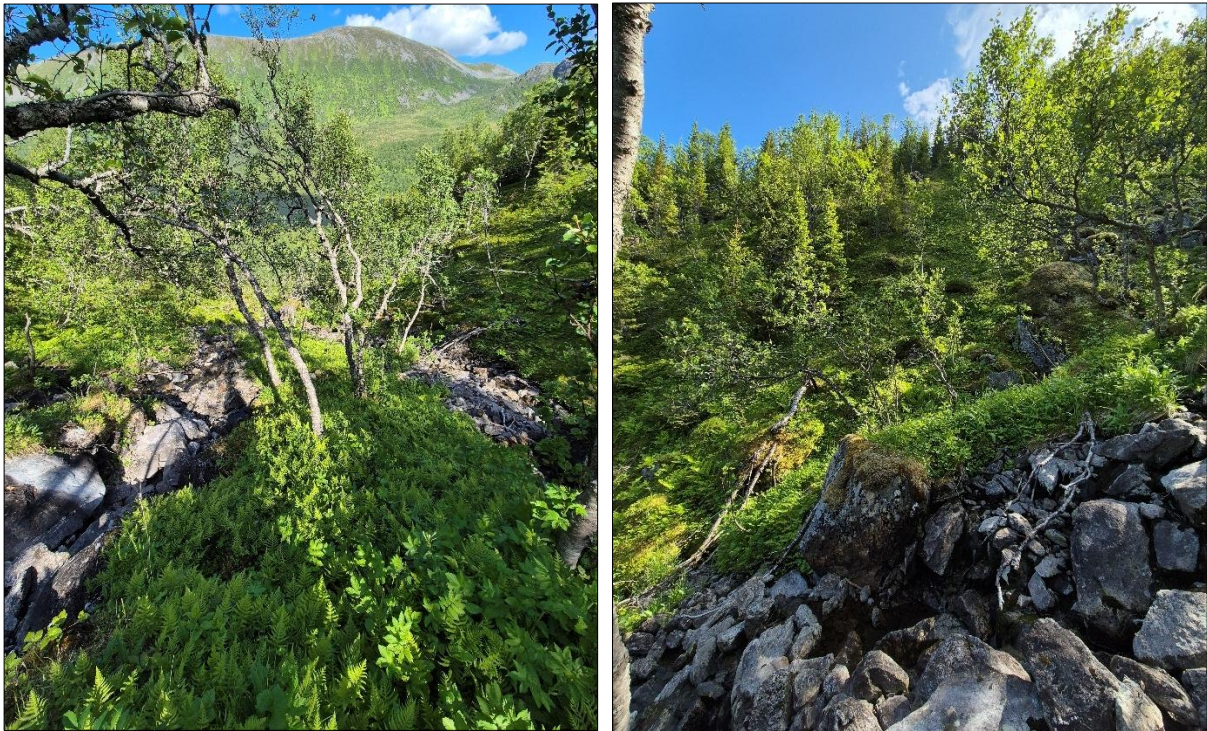
Figur 4-7. Partier av den registrerte bekkekløften ved Lilandselva. Foto: Per Gerhard Ihlen.

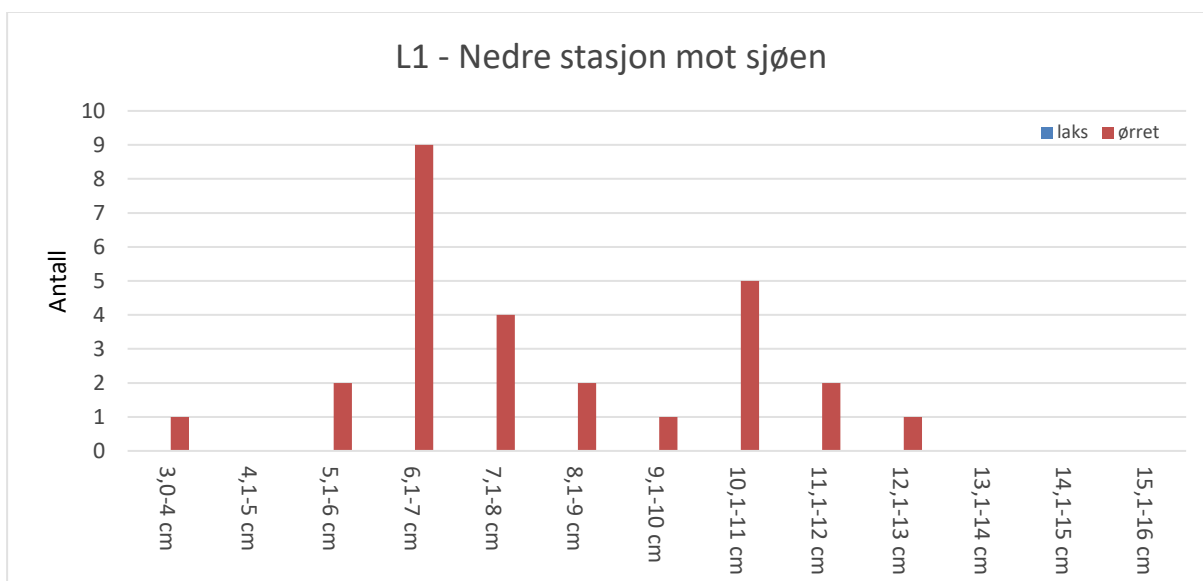
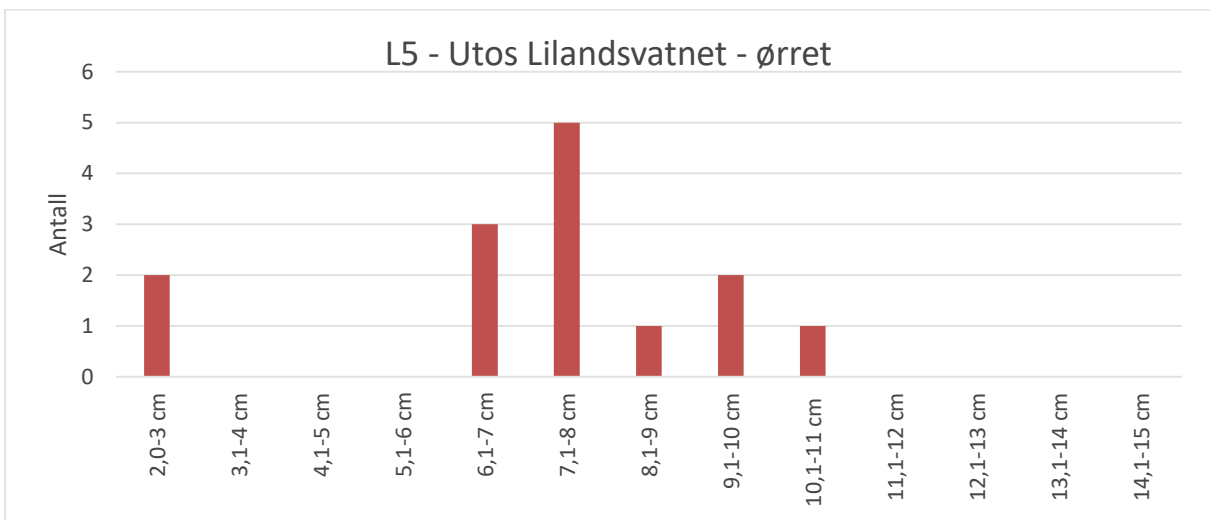
Figur 4-8. Lengdefordeling av laks og ørret fanget på de ulike stasjonene i Reinsnesvassdraget.

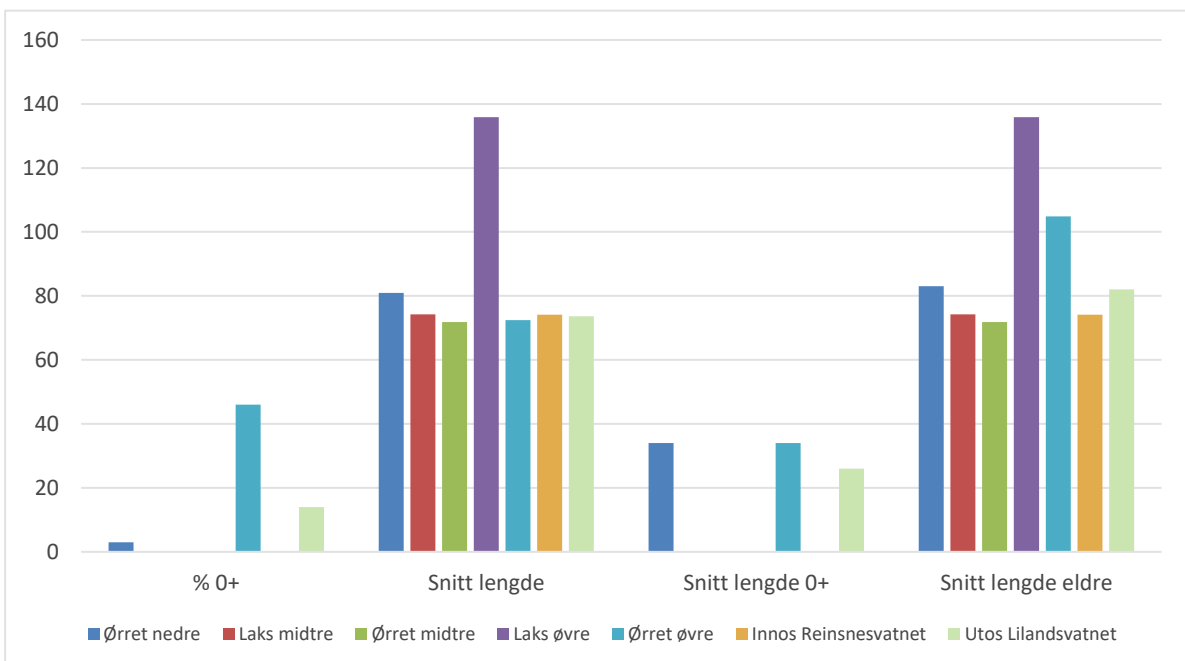
Figur 4-9. Andel årsunger og gjennomsnittslengde av laks og ørret fanget på anadrom sone i Reinsneselva.

Liten gjennomsnittsstørrelse på årsyngelen i Reinsneselva i forhold til f.eks. i Storvasselva ved Sortland sentrum, tyder på dårligere vekst i Reinsneselva første leveår. Dette kan enten skyldes at vassdraget er mindre produktivt, eller at kaldere vann gir seinere klekking av rogn og dårligere vekst, eller en kombinasjon av dette. Berggrunnen er i hvert fall næringsfattig i området, noe som kan være del av forklaringen.

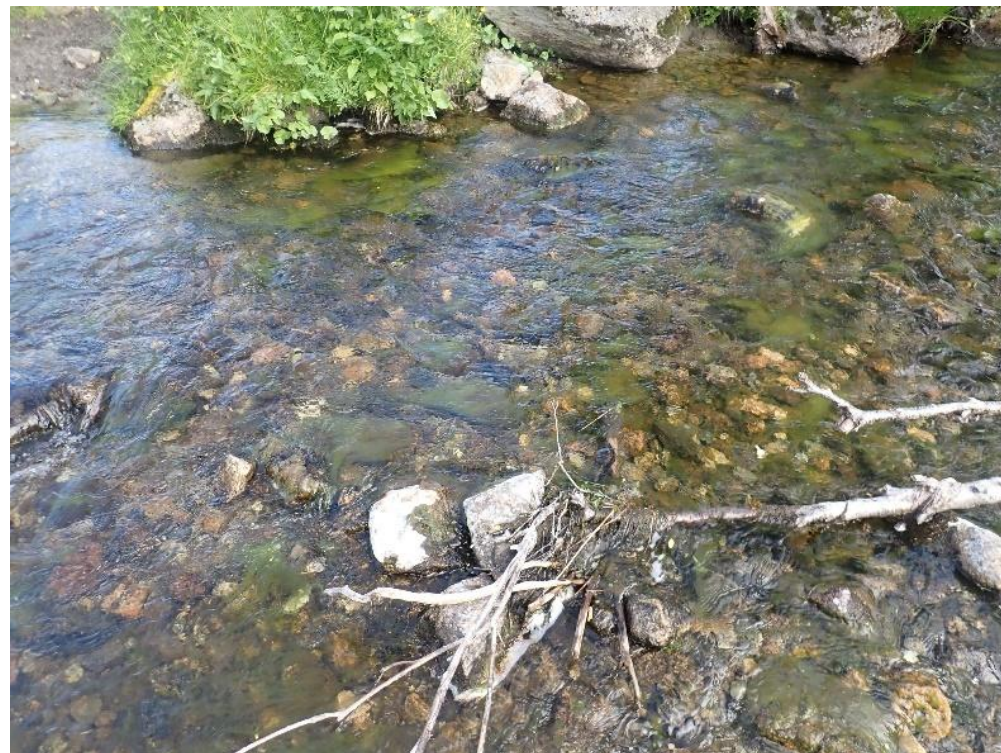
Det var en god del algevekst i bekken på stasjon L1.

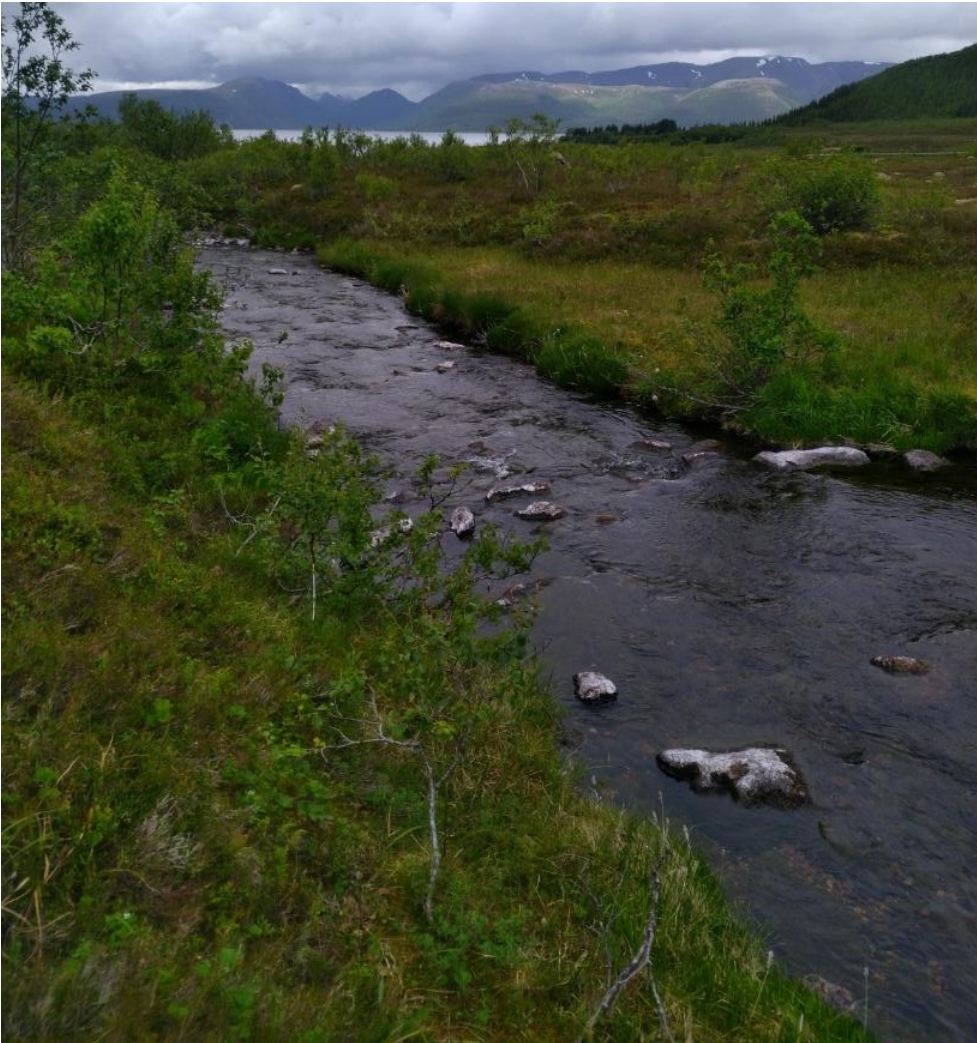
Området mellom stasjon L2 og L3 synets å være gunstig for oppvekst av unger av laksefisk.

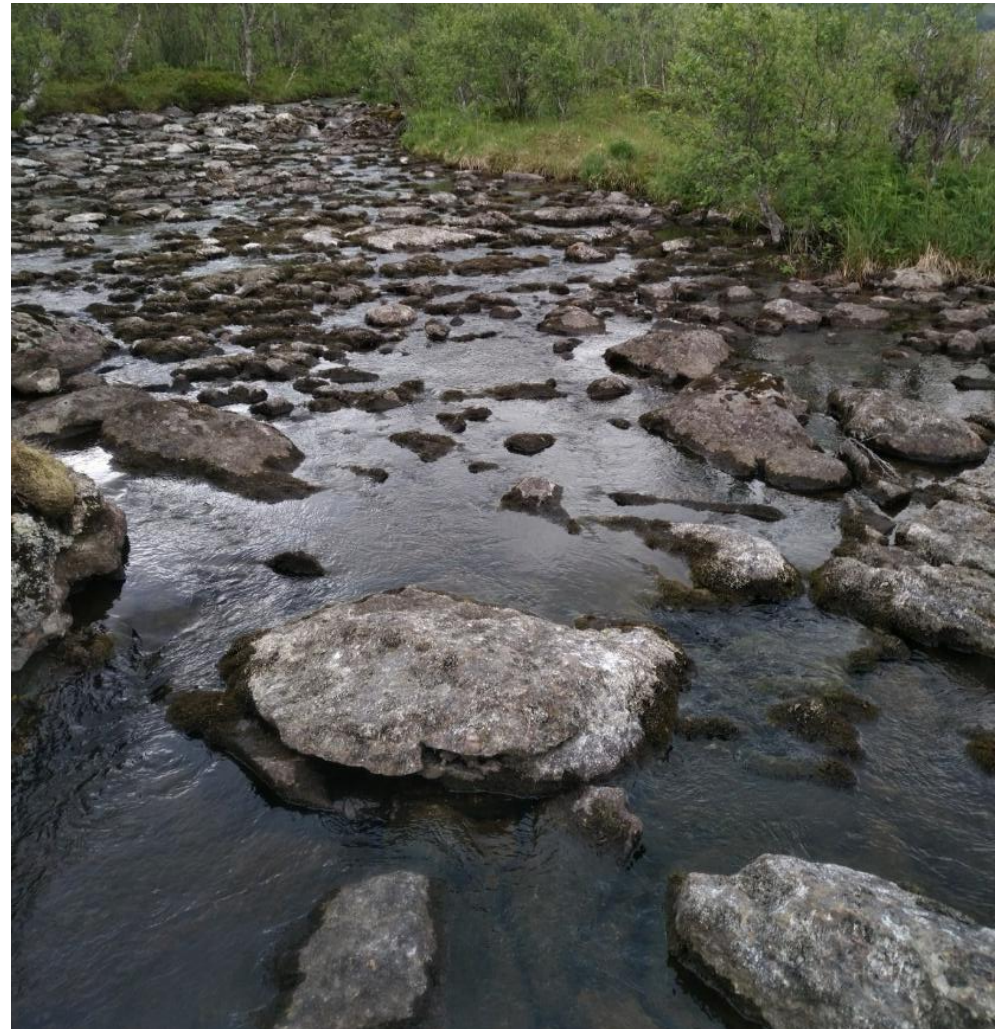
Elva var vanndekt i området ned for Reinsnesvatnet hvor det i rapporten fra 1997 var oppgitt at elva vanligvis går tørr.

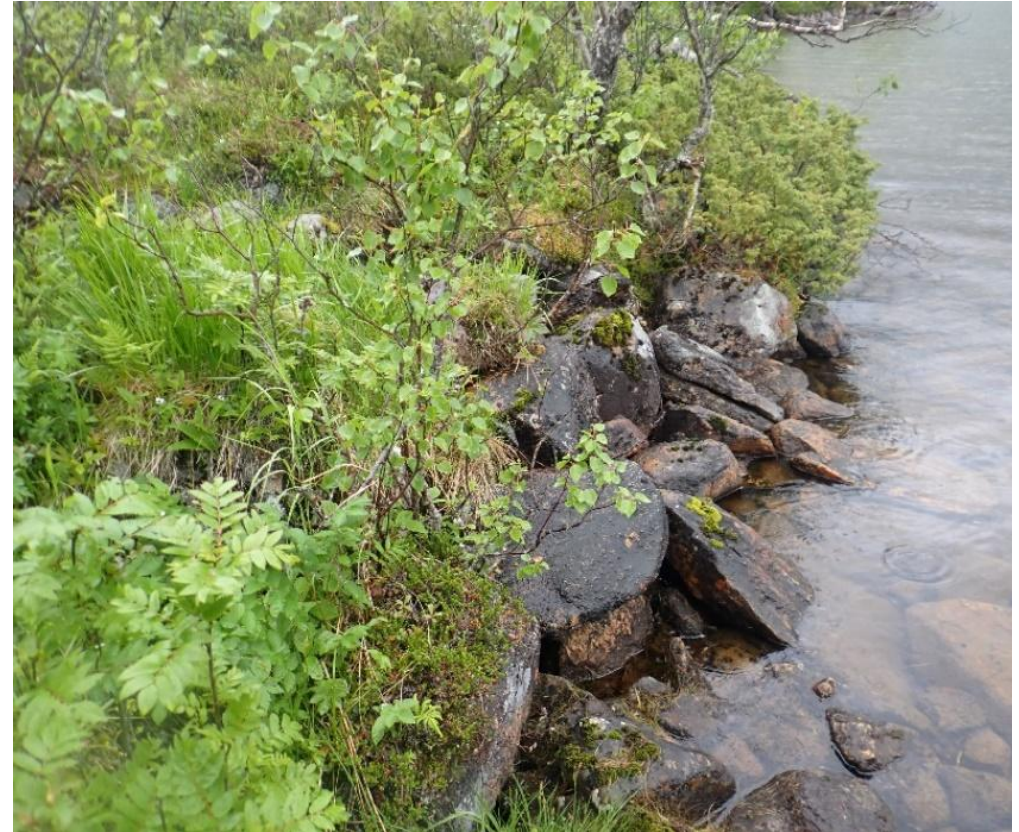
Det er imidlertid et fall i utløpet ned mot vannet som er oppgangshindrende. El-fiske i bekken ga da heller ikke fangst.

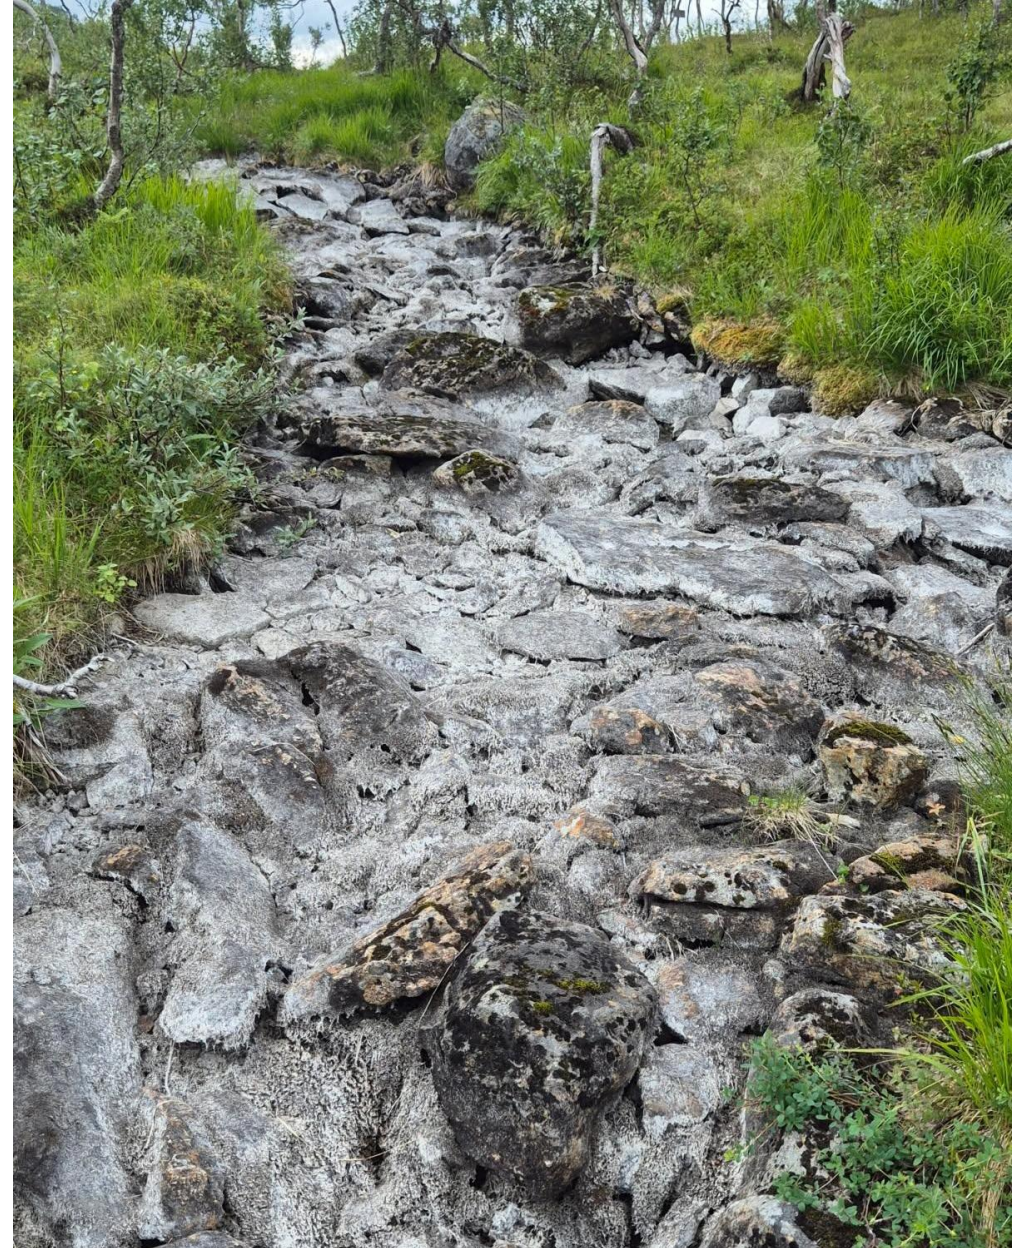
Den 10/8-25 var utløpsbekken fra Lilandsvatn gått tørr på dette stedet.

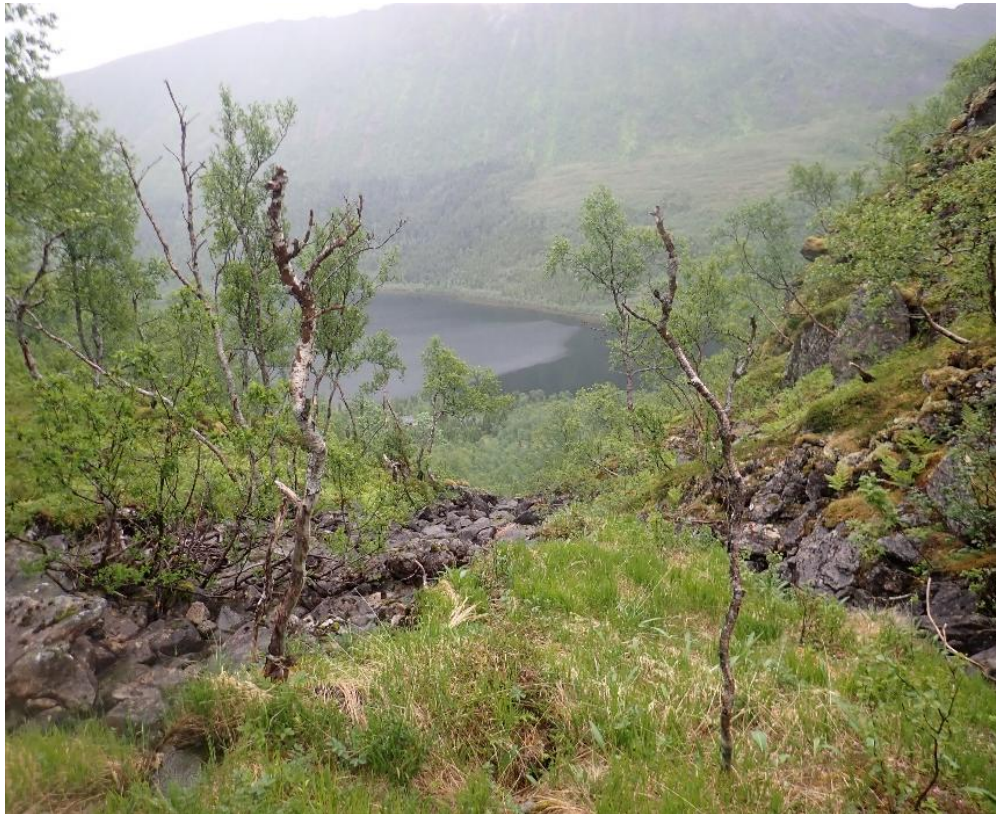
Ca. 100 meter ned for Lilandsvatnet, blir det for bratt til området er relevant for gyting.
