# Vurdering av området Nannestad sentrum vest og Bahus

VURDERING AV OMRÅDESTABILITET  
NANNESTAD SENTRUM VEST OG BAHUS

DOK.NR. 20210599-04-R  
REV.NR. 0 / 2023-09-04

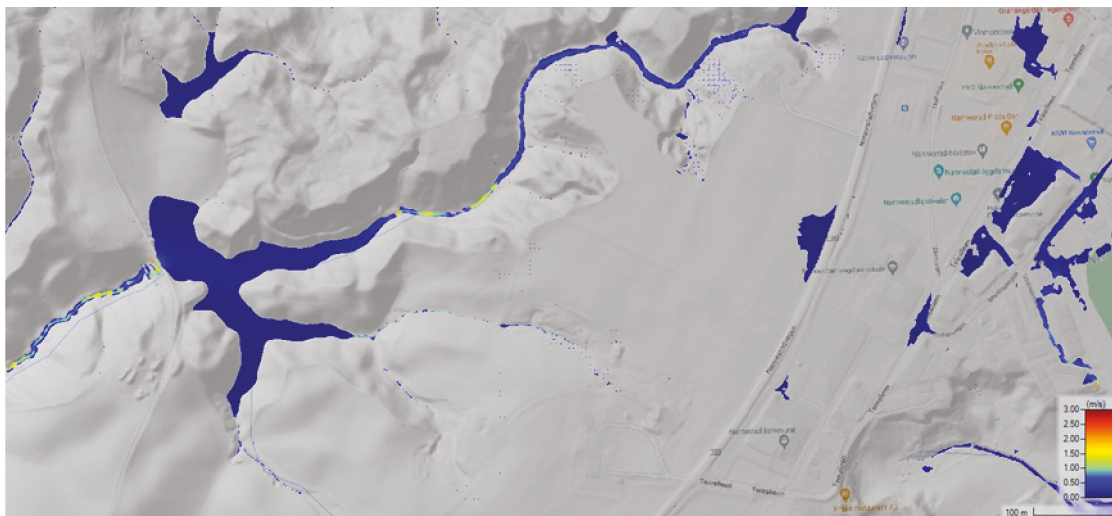
Figur 6-1 Resultat fra den hydraulisk analysen i 20210599-02-R (/2/, Figur 2-8).

Den hydrauliske analysen i rapport 20210599-02-R /2/ (se Figur 6-1) og tidligere analyser av Norconsult /18/ viser at ekstreme nedbørshendelser vil medføre oppdemming ved bekkelukkingene nedstrøms i Vestbybekken. For anbefalinger for partiet henvises det til kap. 6.5.

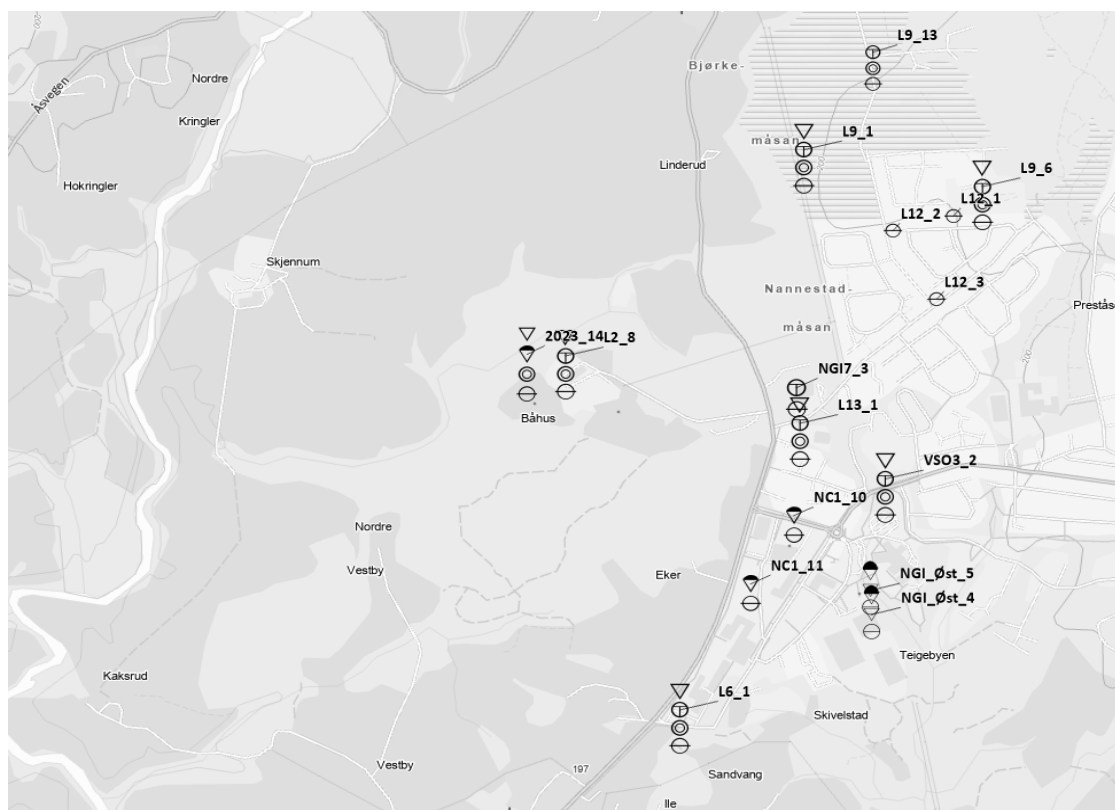
Figur 1-1 Kart over borpunkter med installerte piezometere eller standrør ved Teigebyen.

Poretrykksforhold (grunnvannsforhold) inngår både i stabilitetsberegningene og i tolkingen av hver enkelt trykksondering (CPTU). Estimerte in-situ poretrykksfordelinger ( $u_0$ ) er basert på piezometermålinger (PZ) og målinger fra standrør (SR), med data fra rapportene /A2/-/A10/, se Figur 1-1 og Tabell 1-1. For steder hvor poretrykksmålinger ( $u_0$ ) mangler er benyttede poretrykksfordelinger sett i sammenheng med nærliggende piezometer-data og topografi.

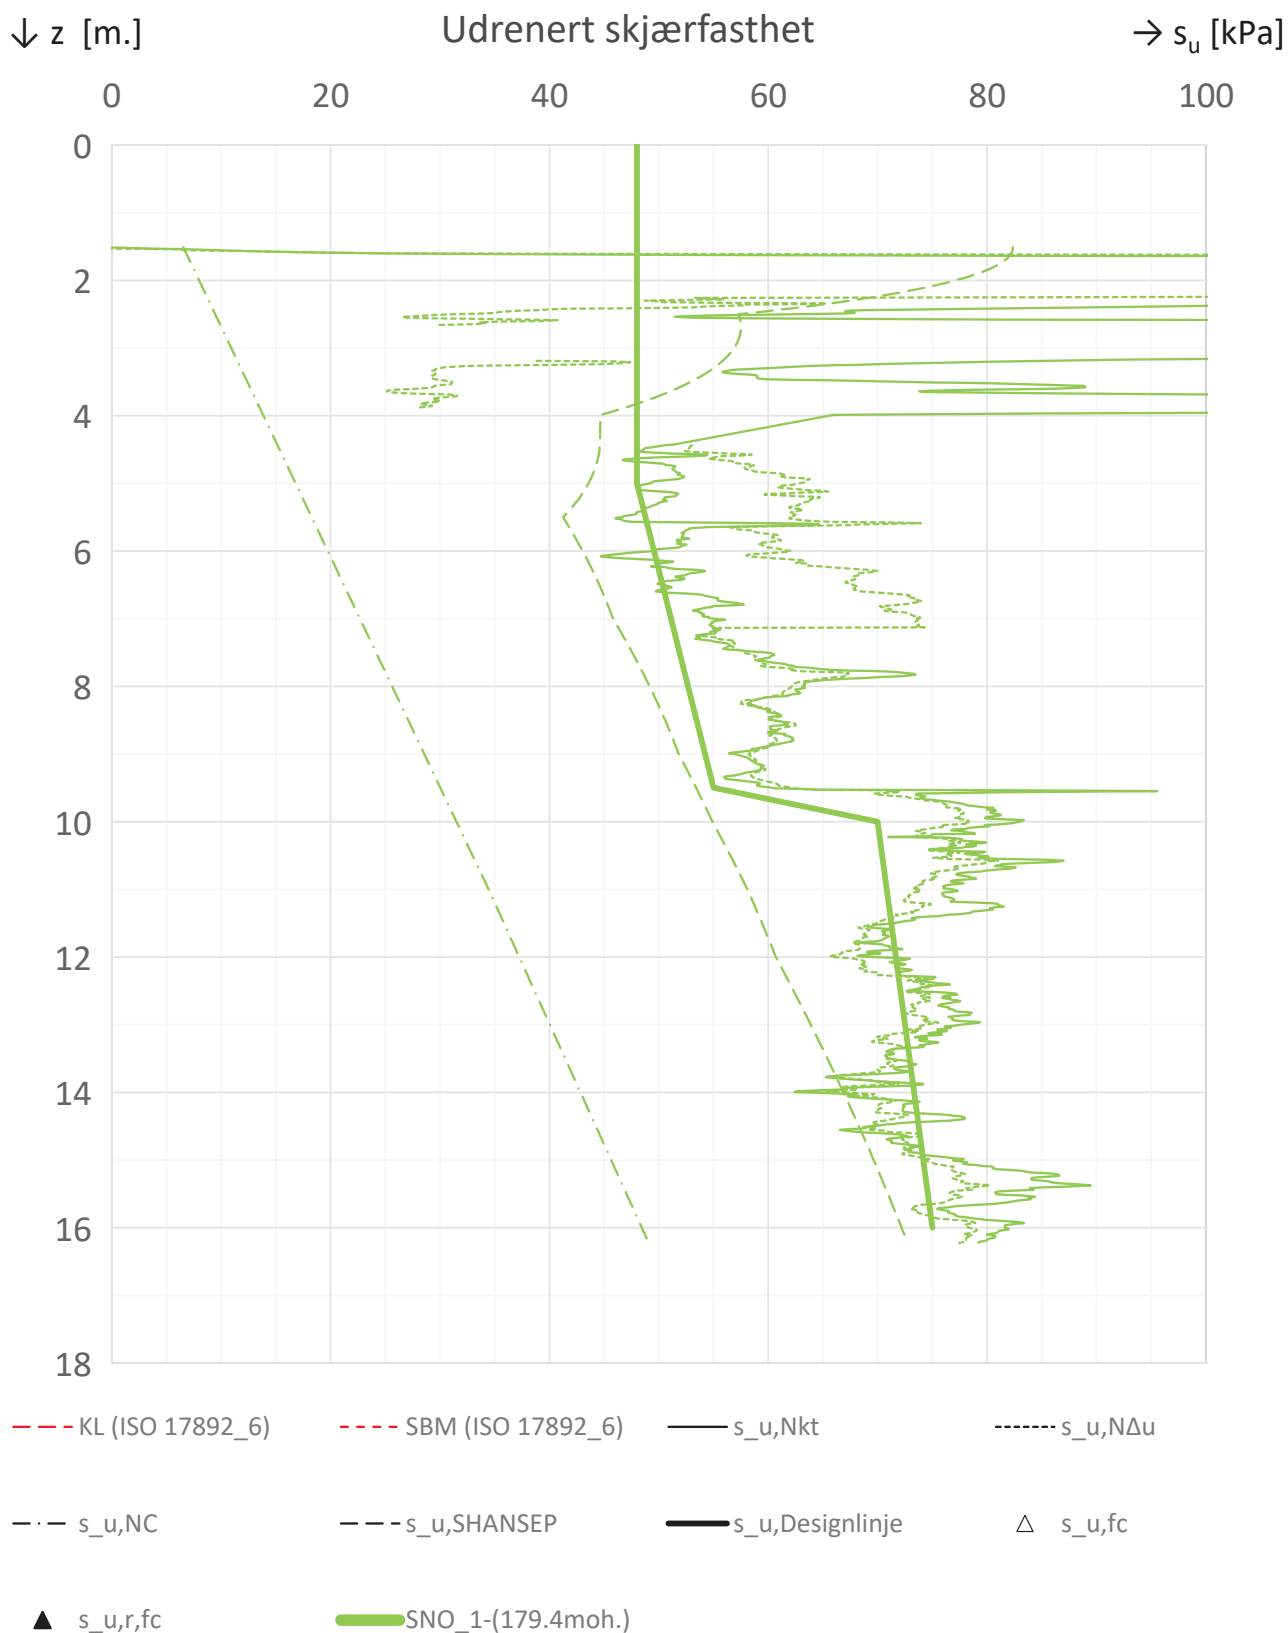
| <b>Vurdering av området Nannestad sentrum vest og Bahus</b><br>Stabilitetsanalyser, vurdering av områdestabilitet Nannestad sentrum vest og Bahus<br><br>CPTU, Piezocone penetration testing - Parametere<br><br>SNO_1: 0.0 - 15.9 m, forboring = 1.5 m | Rapportnummer: | Figur: |
