| Dokument | Nummer<br>24624-01-2<br>Utført av<br>Birgit Katrine Buck-Persson | Dato<br>2025-03-26<br>Kontrollert av<br>Espen Eidsvåg |

## Utredning av sikkerhet mot skred i bratt terreng – Ål sentrum

Skred AS har utført en skredfarekartlegging for Ål sentrum i Ål kommune, på oppdrag for Ål kommune.

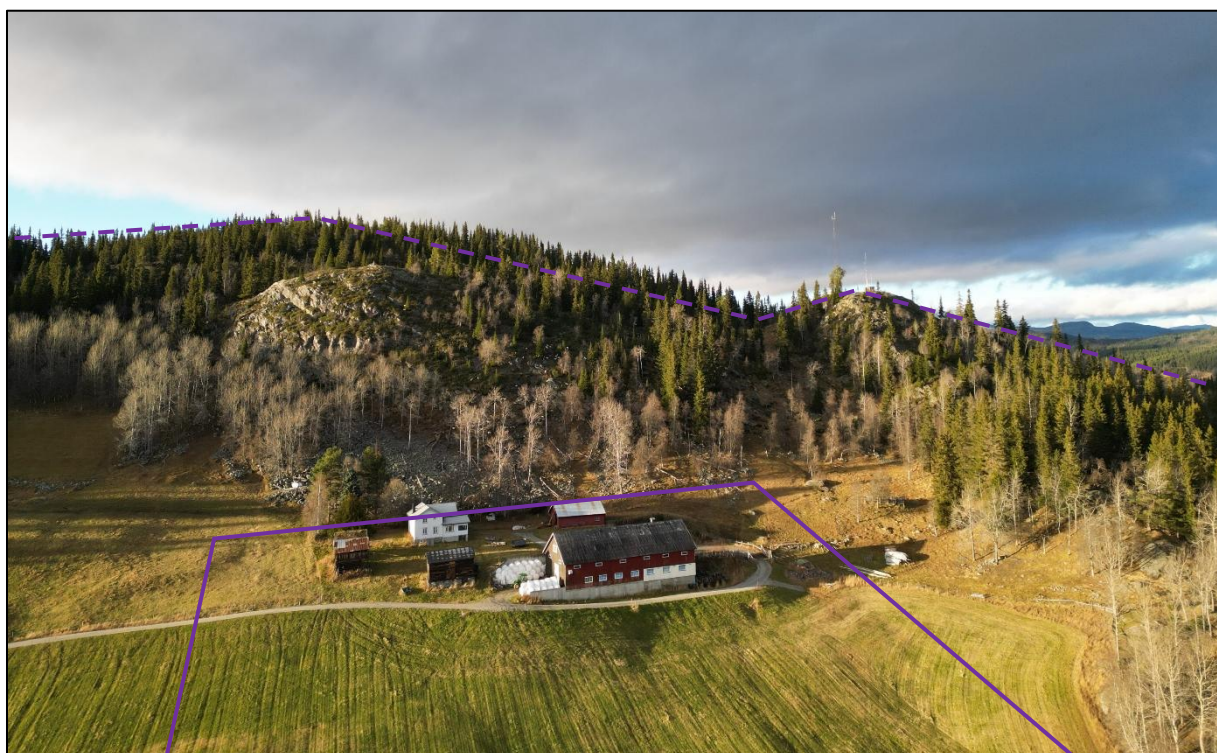
Figur 20: Oversiktsbilde av øvre del av område 1 - Varaberg, sett mot nord. Gården Varaberg ses på bildet. Kartleggingsområdet er antydnet med lilla omriss.

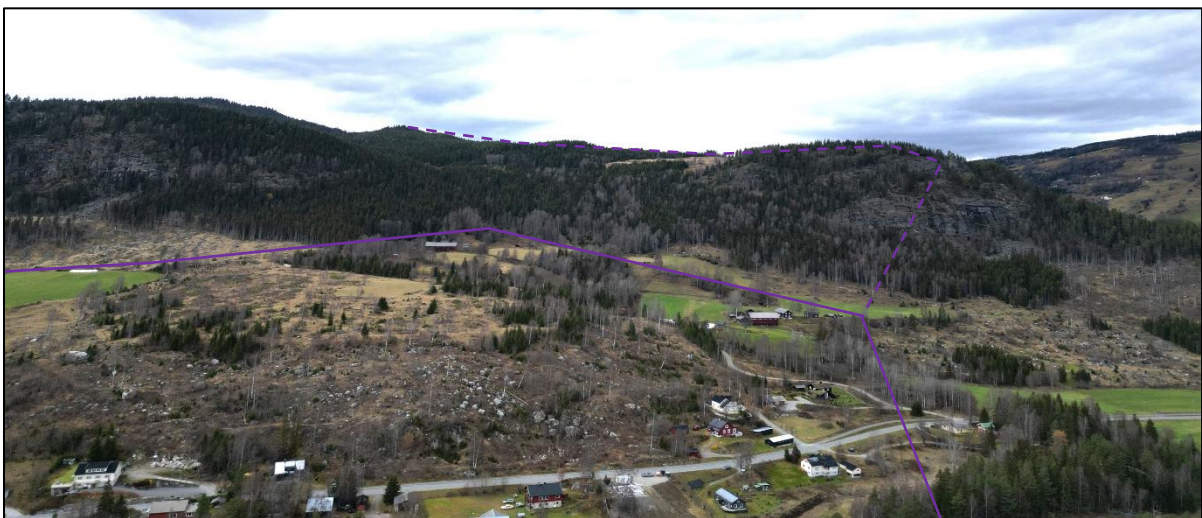
*Figur 27: Oversiktsbilde av område 2 – Sentrum øst, østlig del (Ulshagen), sett mot nord. Øvre, nordlig og østlig grense av denne delen av kartleggingsområdet er antydnet med lilla omriss. Sørlig grense er Hallingsdalselva.*

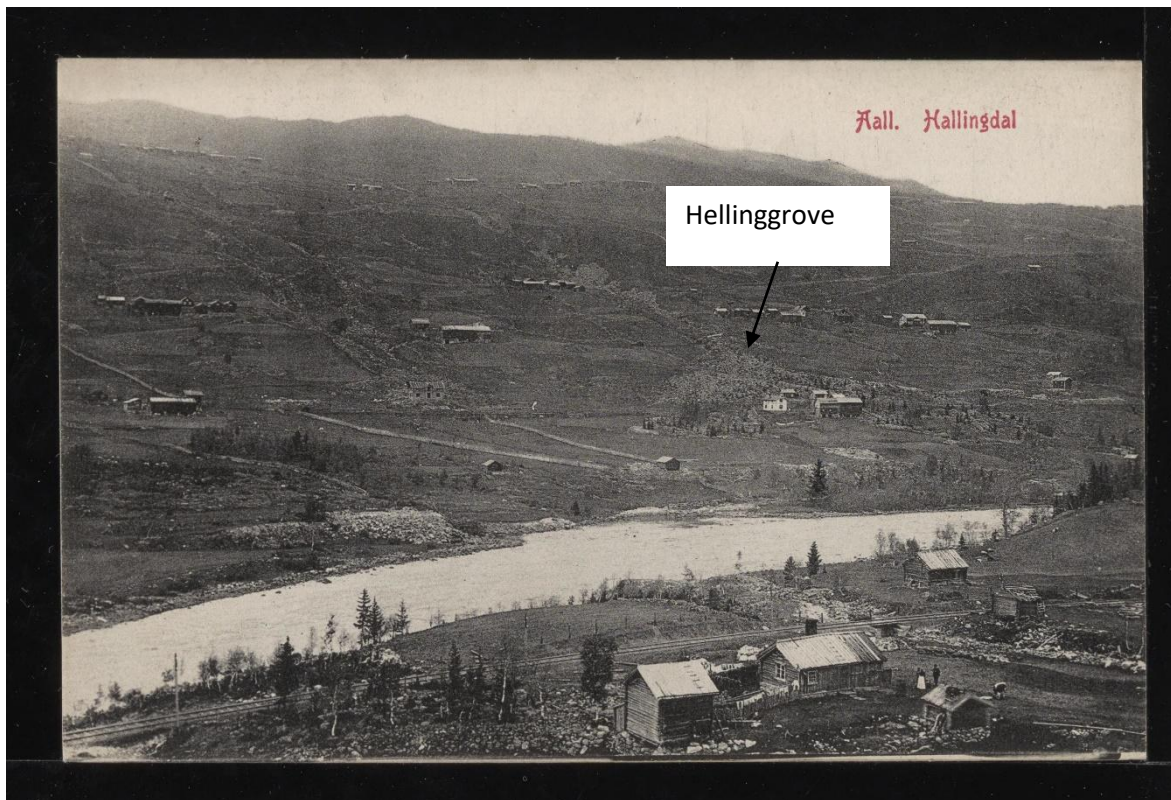
*Figur 35: Bilde fra Nasjonalbiblioteket (Nasjonalbiblioteket, 2025) der erosjon langs med sidekantene til Hellinggrove ses tydelig, samt avsetninger av løsmasser i nedre del. Bildet er trolig tatt tidlig 1900-tallet.*

Det finnes historiske foto for områder (Nasjonalbiblioteket, 2025) fra perioden 1900-1940 som viser både Prestegardsbakkane og området vest mot Kvinda vinterstid. Det er lite vegetasjon i området. Det er også flere bilder av Hellinggrove som viser tydelig erosjon av sidekantene og avsetninger i nedre del, se Figur 35 som er bilde trolig tatt tidlig 1900-tallet.

| 12 | Flomskred | 14.06.1876 | <p>Informasjon henta frå infotavle ved Hellinggrove, utarbeidet av Miljønemnde i Øvre-Ål: Den 14. juni 1876 demde Hellinggrove seg opp. Det var ein varm dag. Himmelen var blank som ein spegel fram til ved høgstdagsleite. Ved nonstid tok det til å asa opp nåkle tunge skyhausar over åsen mellom Votndalen og Øvre-Ål. Ved halvsektide braka det laus med overhending torever og regnet kom som ein foss. Uveret vara i tre til fire timar. Då det var over hadde det gått ras etter ras i liene i Votndalen, i Nersetlie, i Øvre-Ål og Nedre-Ål. Hellinggrove demde seg opp. Då ho braut gjorde ho stor skade på jordene. Dei gardane som vart ille medfaren var Hove, Gjeldokk, Leksvol, Huus, Stavegardane, Klokkargarden, Prestegarden og Sundre. Det var ei nifs hending.</p> <p>Se Figur 35, Figur 37 og Figur 38.</p> |

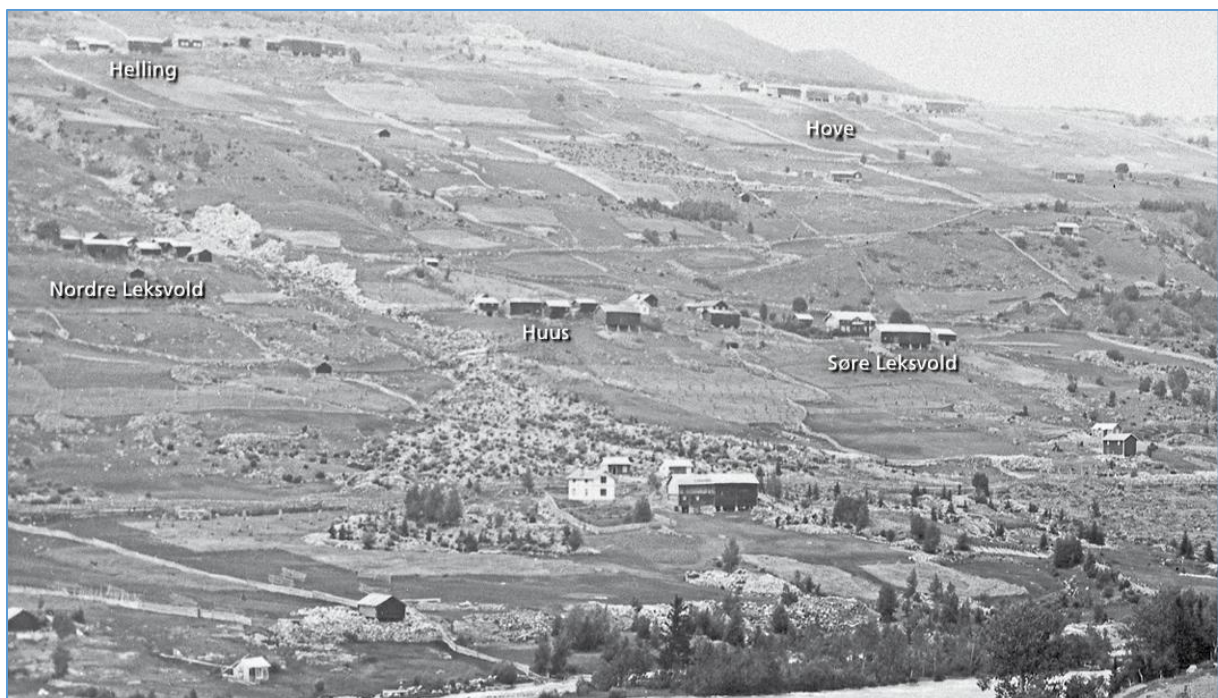
*Figur 37: Bilde av Øvre-Ål fra om lag 1900. En kan tydelig se spor etter skredet som gikk i 1876, som gikk i Hellinggrove. Bilde er hentet fra en infotavle laget av Miljønemnda i Øvre-Ål (Miljønemnde i Øvre-Ål, 2013).*

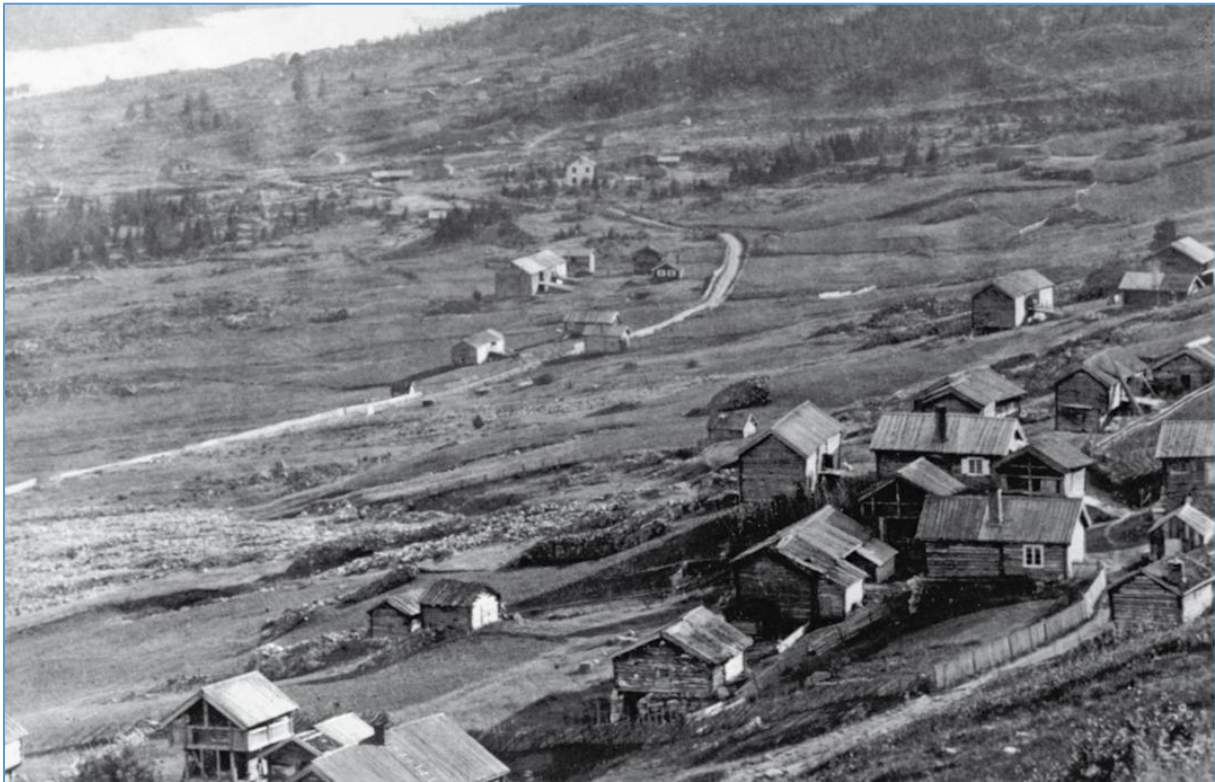
*Figur 38: Bilde av gårdene Leksvol sørre og Huus. Skredmasser som er avsatt nedenfor gården ses tydelig. Bilde er hentet fra en infotavle laget av Miljønemnda i Øvre-Ål (Miljønemnde i Øvre-Ål, 2013). Årstall på bildet er uvisst.*
