Prosjekt:					
Fv 109 Råbekken-Rolvøsund					
Dokumentnummer:					
126531-3-RIG-NOT-005					
Tittel:		Stabilitet fv. 109 Rolvøsund		Dato: 02.08.2019	
Til: Viken v/Lise Larsen og Cathrine Heramb Ovrid					
Kopi: Viken v/Ahmed Tebarek					
Utarbeidet av:		Håvard Berget		Fag/Fagområde: RIG	
Kontrollert av:		Espen Fiskum		Ansvarlig enhet: 10111063	
Godkjent av:		Wibeke Norris		Emneord: Områdestabilitet	
Sammendrag:					
<p>Det foreliggende notat inneholder vurderinger av områdestabilitet iht. NVE-veileder 1/2019 for området rett vest for Rolvøsund i Fredrikstad. Det er krav om uavhengig kontroll. Eksisterende faresone 2435 (Rolvøsund Vest) er vurdert som rimelig og endres ikke.</p> <p>For profil 1 og 2 er sikkerhetsfaktoren for lav i dagens situasjon, og motfylling er nødvendig i fremtidig situasjon. Sikkerheten er også for lav i profil A og B i dagens situasjon for enkelte glideflater. Med fyllinger av letter masser ifm. vei, bru og G/S-vei vil beregningsprofilene ha tilstrekkelig sikkerhet i fremtidig situasjon. Profil C har tilstrekkelig sikkerhet i dagens og fremtidig situasjon, dvs. $F > 1,61$. Beregningsprofiler 3, 4 og 5 (utenfor influensområdet) har tilstrekkelig sikkerhet i da

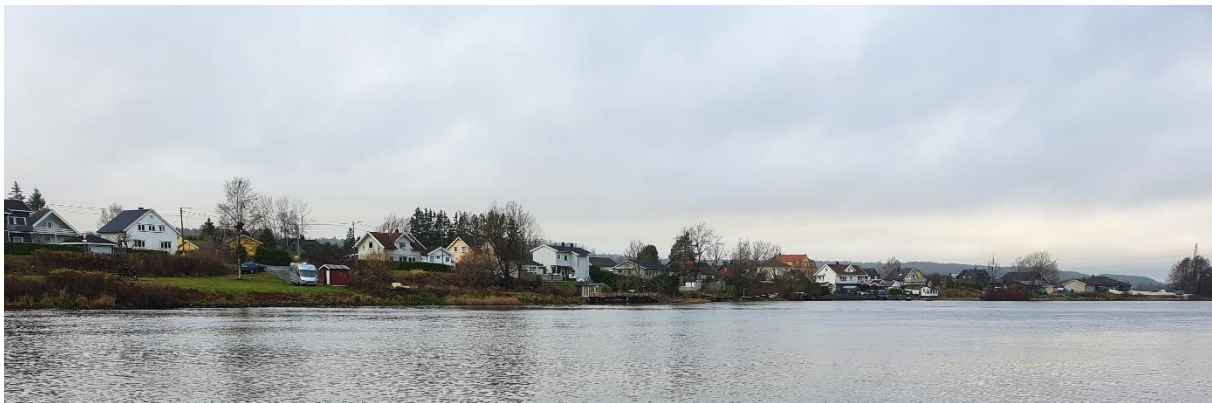
Figur 4-10: Vestsiden av Rolvøysund vist på referanseområde 1 i Figur 4-9.

Befaring har vært utført i tidligere planfaser. Det er ingen synlig erosjon langs Visterflo/Rolvøysund nord for jernbanebrua, se Figur 4-10, hvor det bl.a. er stein, siv og byggkonstruksjoner ved elvebredden. Sør for jernbanen er det ingen synlig erosjon fra elven, men det er synlig erosjon fra jordbruksdrenering ved flere lokasjoner langs elvebredden, se Figur 4-11 og Figur 4-12. Dette må forebygges og utbedres.

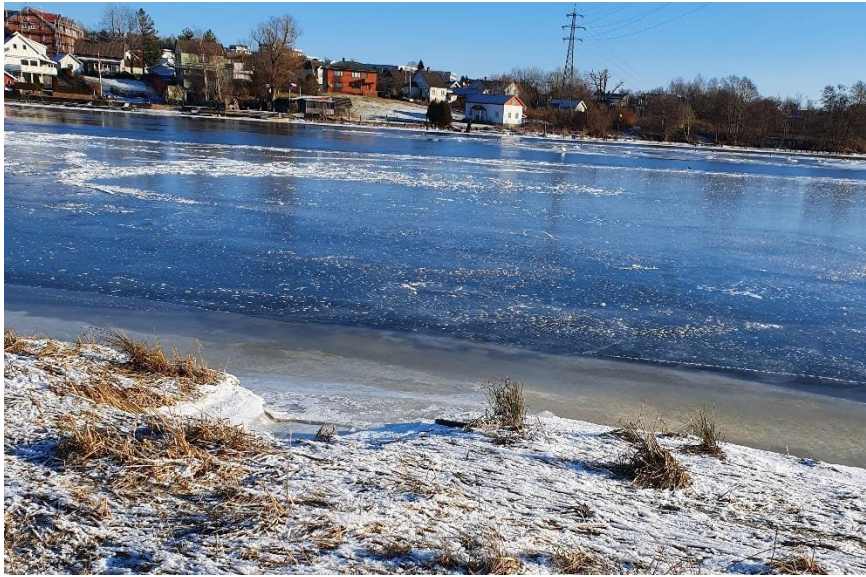
Figur 4-11: Eksempel på erosjon pga. jordbruksdrenering, se referanseområde 2 på Figur 4-9.

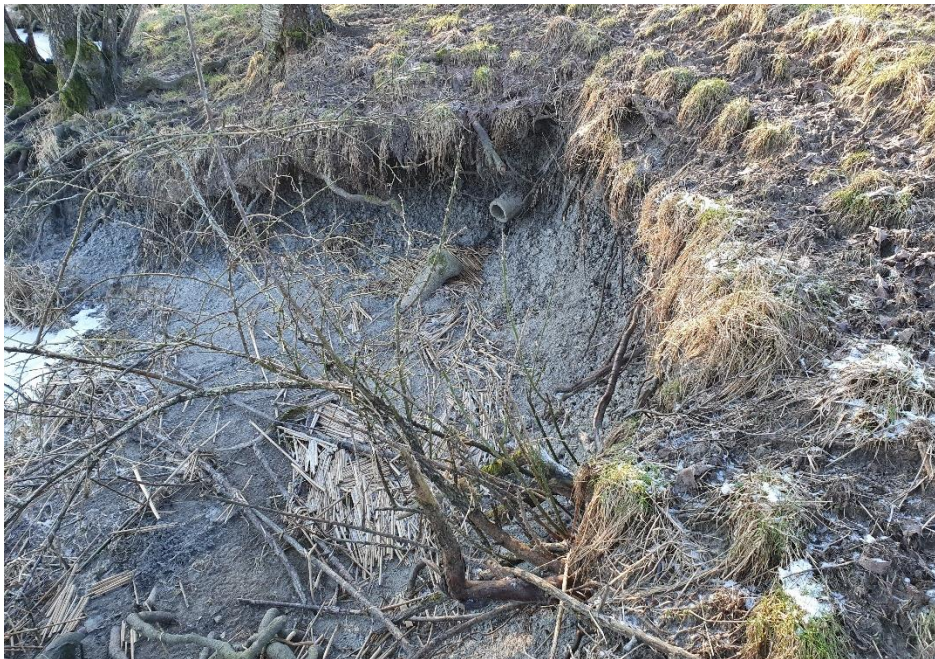
Figur 4-12: Eksempel på erosjon pga. jordbruksdrenering, se referanseområde 3 på Figur 4-9.

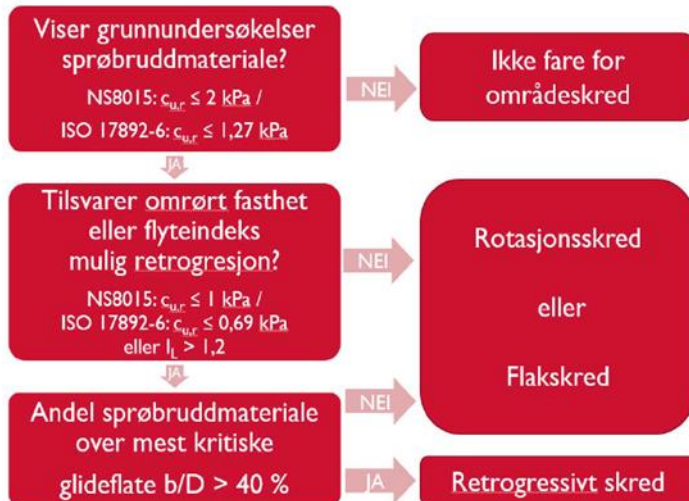
Figur 4-14: Flytskjema for skredmekanisme iht. NVE veileder nr. 1/2019 [3].

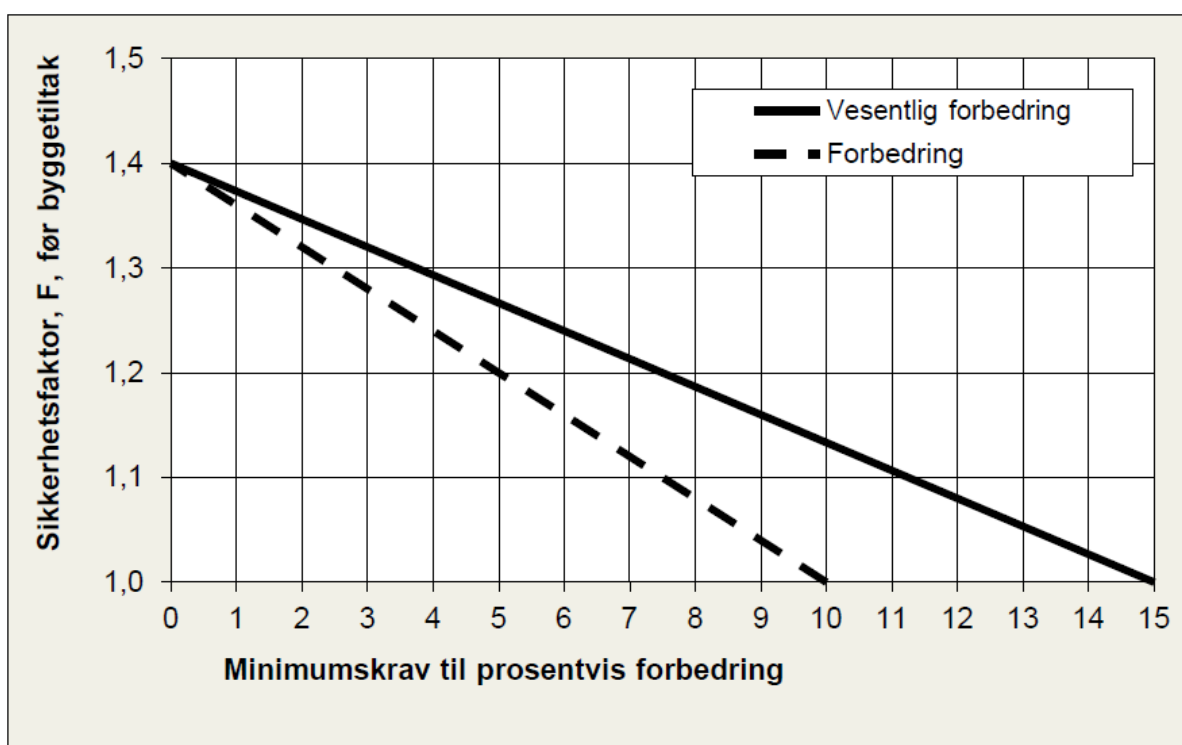
Figur 4-16: Krav til minimum prosentvis forbedring (Fra NVE veileder nr. 1/2019)

For skråninger i faresonen, men utenfor influensområdet til tiltaket, åpner veilederen for en sikkerhetsfaktor på 1,2 på c_u -basis og 1,25 på $a\phi$ -basis. Ved lavere sikkerhetsnivå må slike skråninger forbedres prosentvis, iht. Figur 4-16.
