# Bogstrandvegen 445, Os Skredfarevurdering

Fareutredning i henhold til NVEs bransjestandard for  
skred i bratt terreng

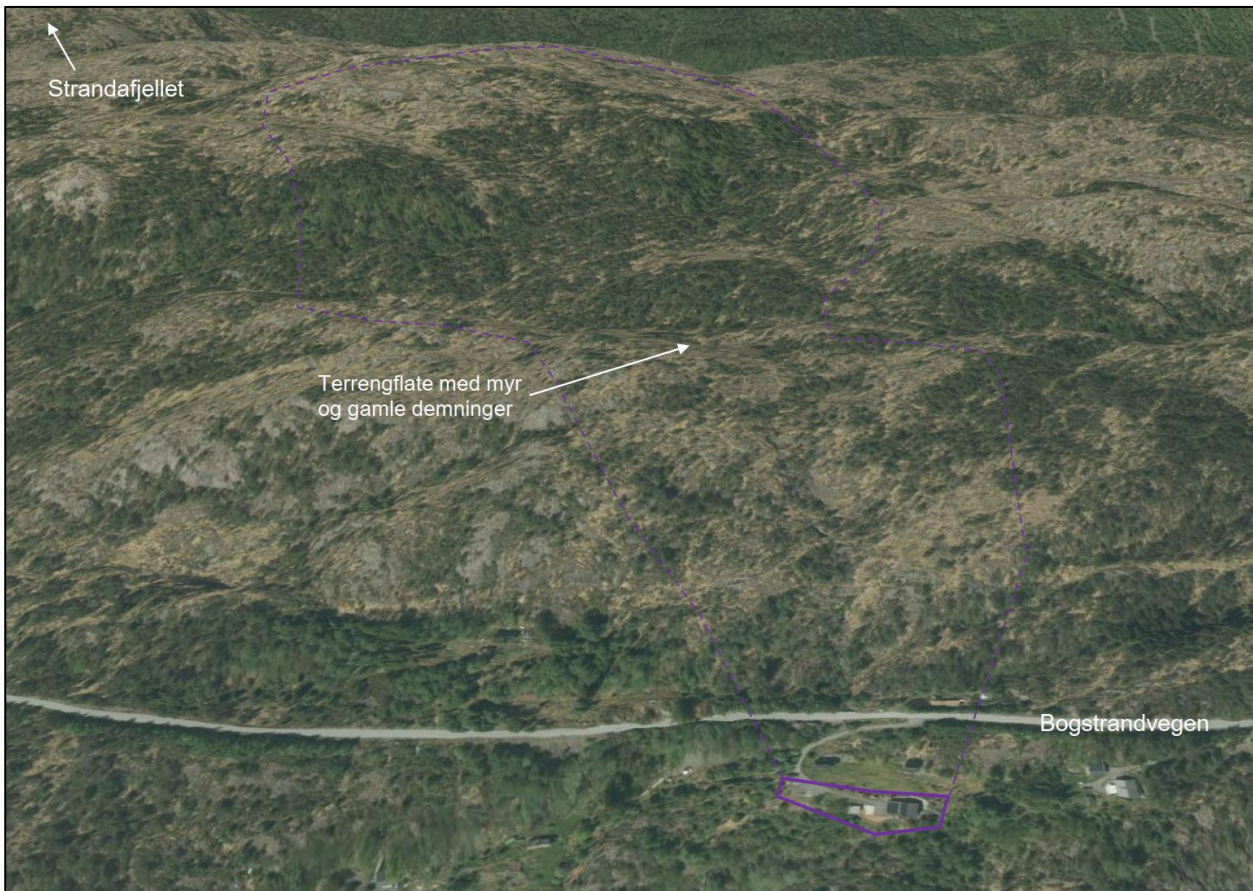
Figur 2. Tredimensjonalt oversiktsbilde fra flyfoto [4] som viser kartleggingsområdet og omtrentlig påvirkningsområdet. På illustrasjonen sees det mot nordvest.

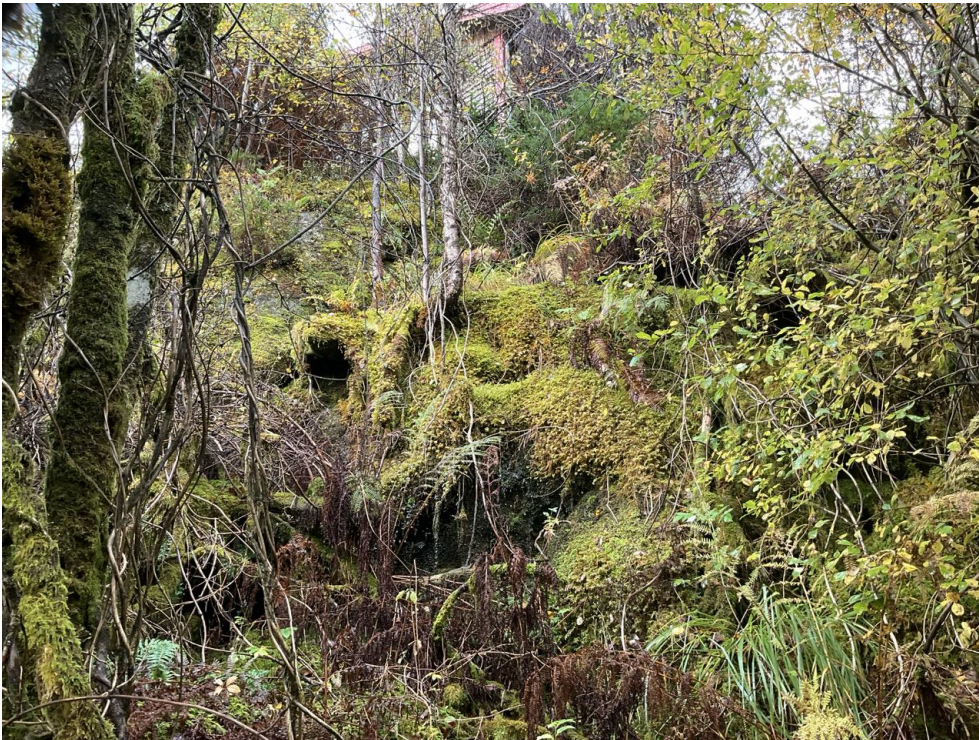
Kartleggingsområdet er preget av bratte bergskrenter på østsiden/nedsiden av bolighuset og tilkomstveien. Skrentene er delvis oppsprukket, med begrenset høyde og uoversiktlige grunnet delvis mye vegetasjon (Bilde 5 og 7). Det er observert enkelte blokker som tolkes som steinsprangblokker. Disse ligger enten rett ved eller få meter fra foten til skrenten. For disse skrentene vurderes årlig nominell løsnestannsynlighet å være større enn 1/100.

Bilde 5. Delvis svært uoversiktlig bergskrent nedenfor bolig Bogstrandvegen 445. Steinsprangblokker dekket av vegetasjon. Årlig nominell sannsynlighet større enn 1/100.

Dersom det skal bygges S2-tiltak innenfor faresoner (se vedlegg 5) med årlig nominell sannsynlighet for skred større enn 1/100 eller 1/1000, må bergskrenter gjennomgås av geolog og tiltak mot steinsprang vurderes.

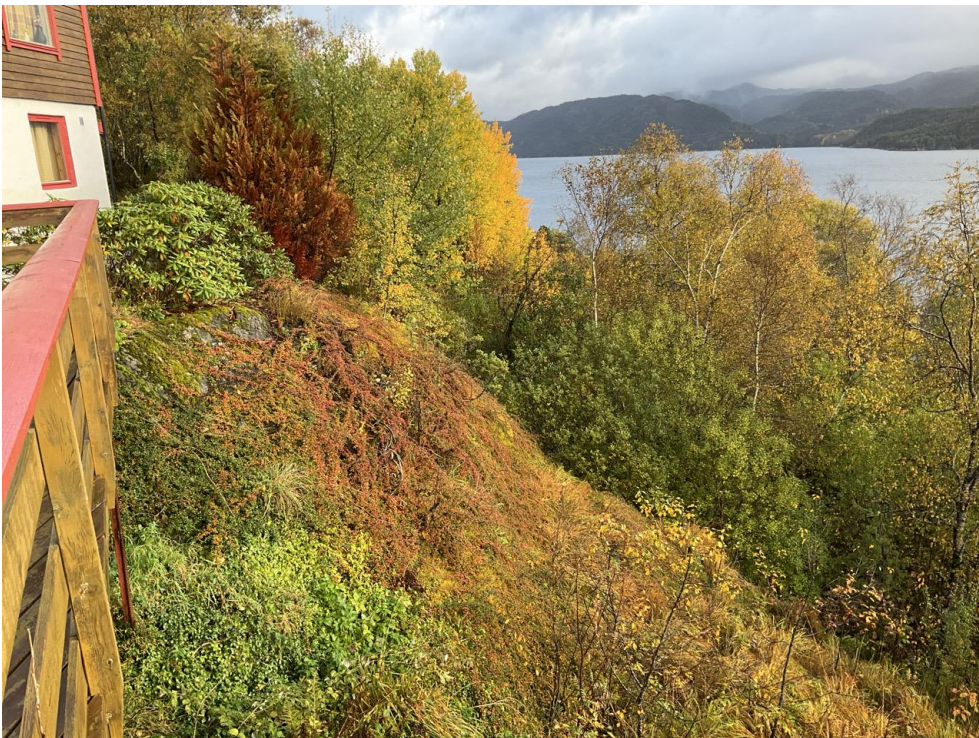
Det er også enkelte bergskrenter rett nedenfor bolighuset med glatt overflate som ikke er oppsprukket og som har løsnepotensiale mindre enn 1/1000 (Bilde 6).

Bilde 6. Bergskrent nedenfor bolig Bogstrandvegen 445 med mye vegetasjon og derfor uoversiktlig. Årlig nominell sannsynlighet større enn 1/1000.

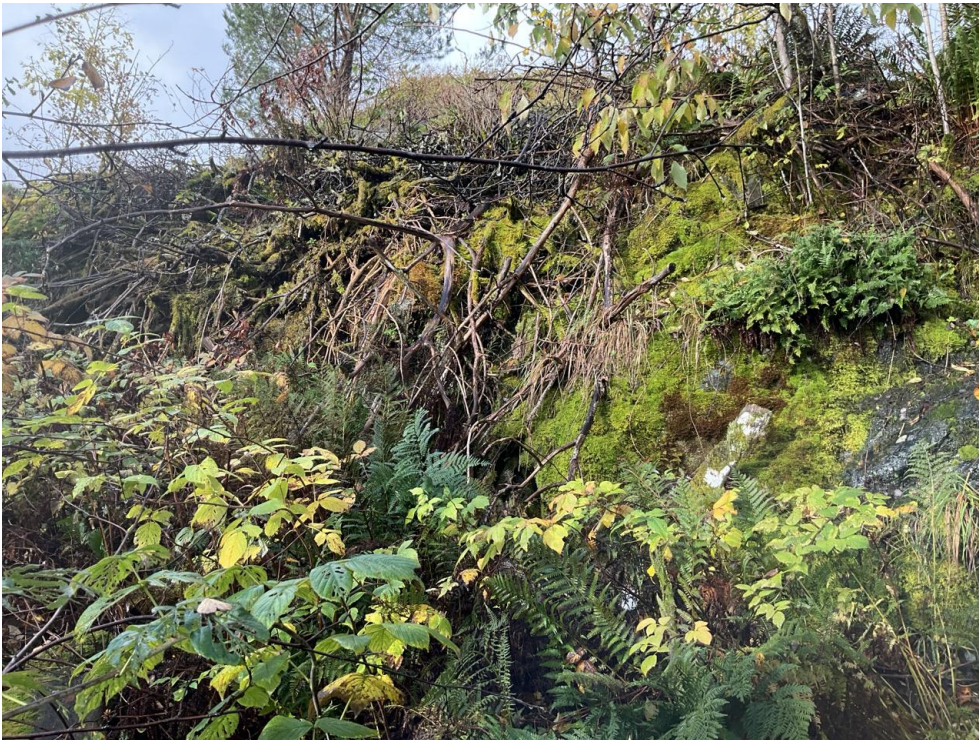
Bilde 7. Bergskrent sørvest for terrassen ved bolig Bogstrandvegen 445. Delvis svært uoversiktlig, enkelte steiner dekket av vegetasjon. Årlig nominell sannsynlighet større enn 1/100.

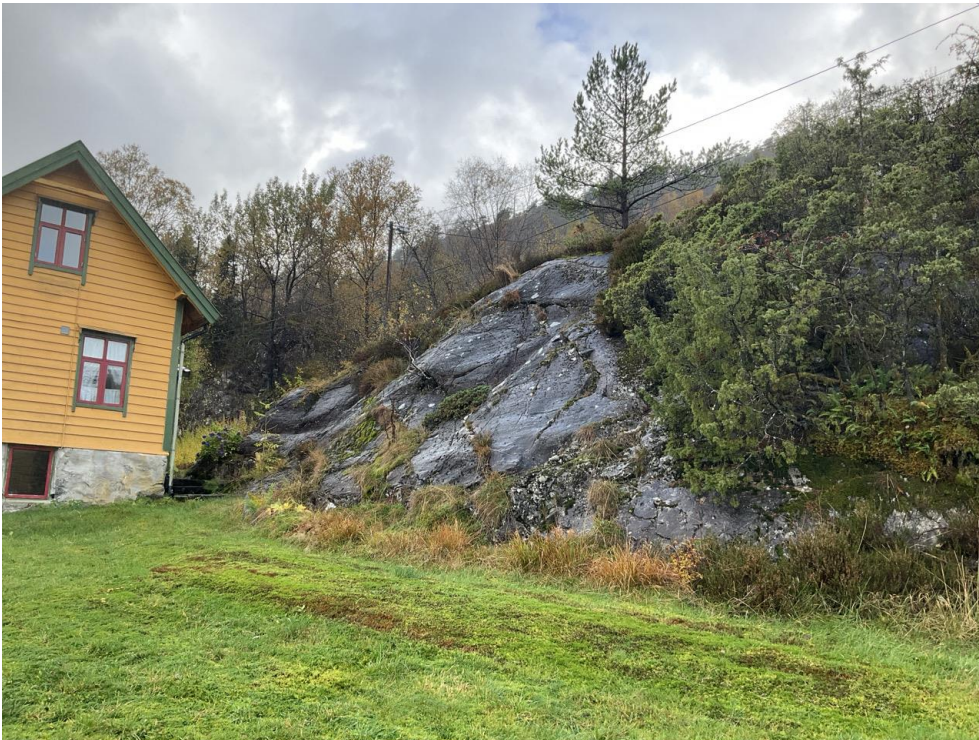
I påvirkningsområdet er det bratte bergskrenter som strekker seg i sørvestlig-nordøstlig retning. Skrenten som ligger nærmest til kartleggingsområdet befinner seg på nordvestsiden av den store gressflaten (bilder 9-11). Skrenten viser lite oppsprekking og generelt lavt løsnepotensiale for steinsprang. Det ble observert noen mindre steiner ved skrentfoten i nordlige del, det er imidlertid usikkert om dette er steinsprangblokker. Det vurderes at denne skrenten ikke utgjør fare for steinsprang som kan nå inn i kartleggingsområdet. Skrenten har generelt lavt løsnepotensiale og befinner seg rundt 30 m fra kartleggingsområdet. Eventuelle steinsprangblokker ville da bli liggende på den store gressflaten mellom skrenten og kartleggingsområdet.

Bilde 9. Bergskrent vest for kartleggingsområdet. Lite oppsprekking og lav løsnepotensiale for steinsprang.

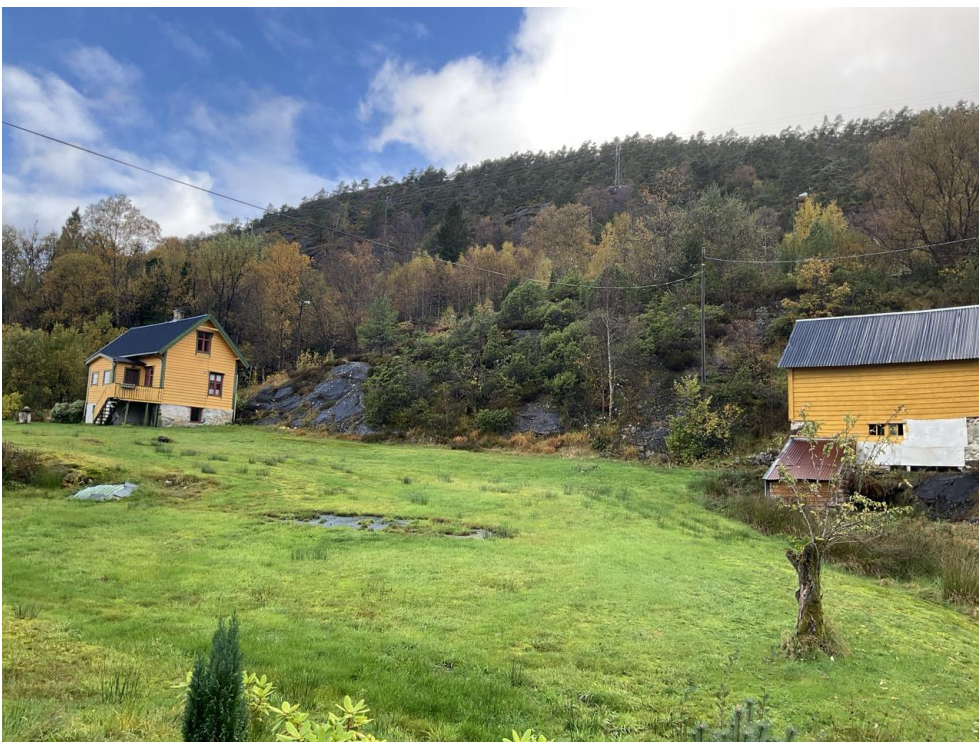
Bilde 10. Bergskrent vest for kartleggingsområdet. Lite oppsprekking og lav løsnepotensiale for steinsprang.

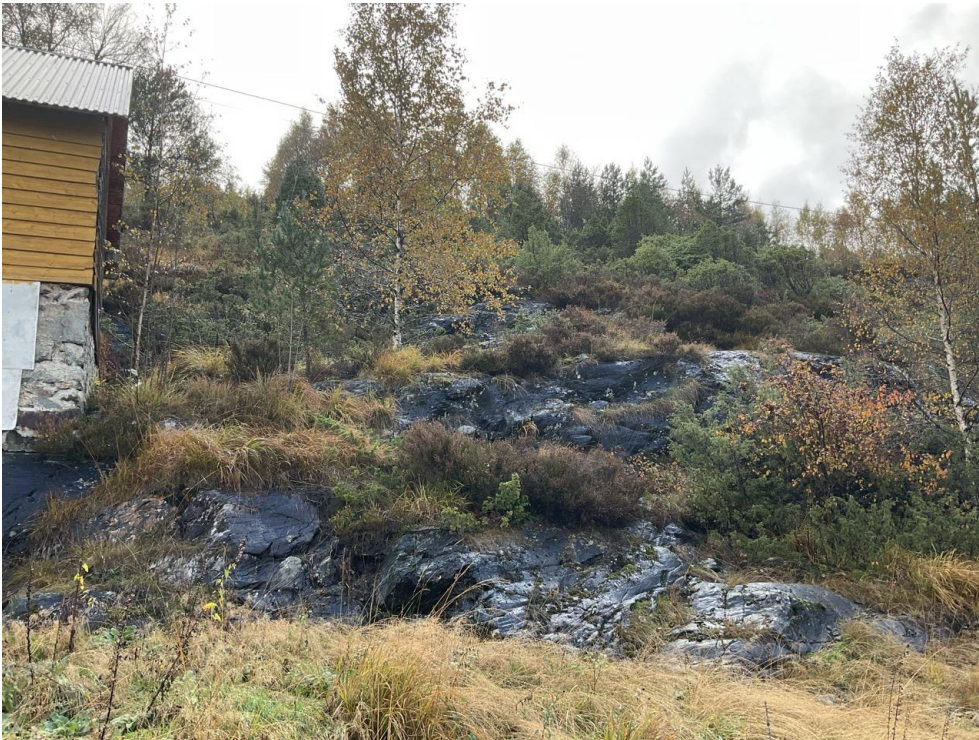
Bilde 11. Bergskrent vest for kartleggingsområdet. Noe oppsprekking, men lav løsnepotensiale for steinsprang.

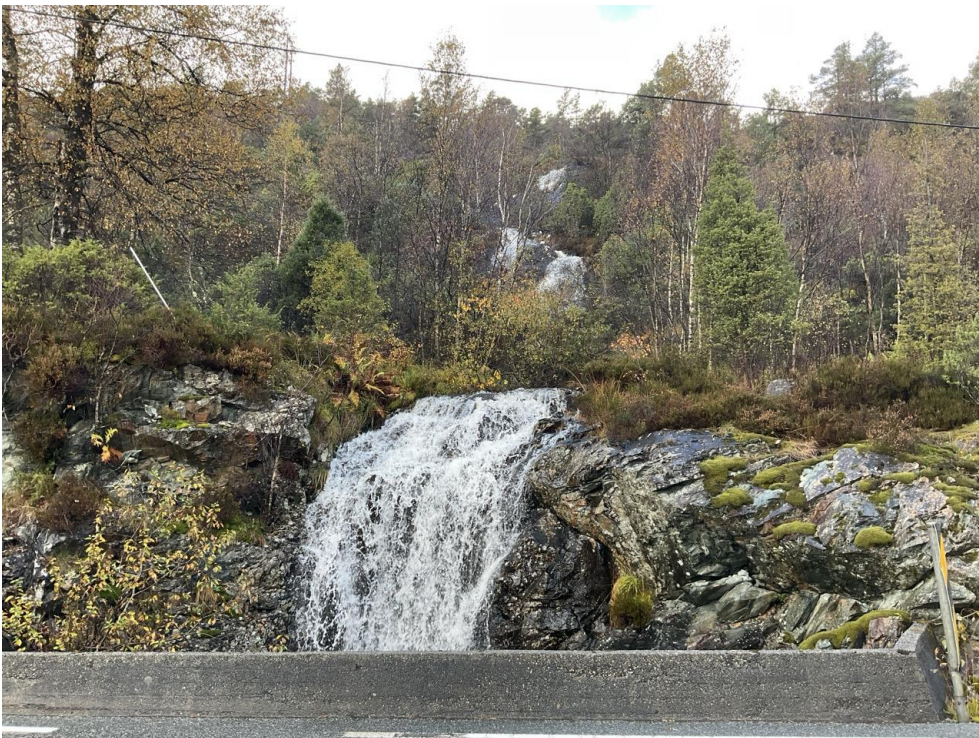
Bilde 12. Elv på bart berg ved Bogstrandvegen.

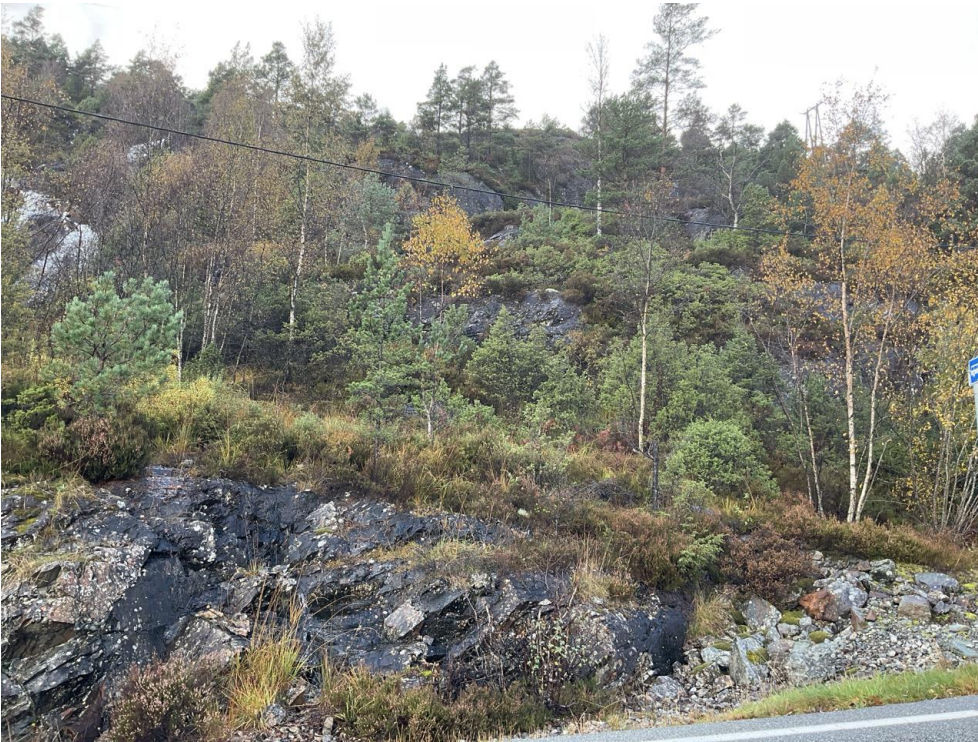
Bilde 13. Typisk terrassert terreng med stor ruhet innenfor påvirkningsområdet, bilde tatt fra Bogstrandvegen.
