| Oppdrag | Nummer og navn<br>25331 - Voss, Selheim - Skredfarevurdering for<br>deler av gbnr. 155/1, tilbygg. Selheimsvegen<br>128 | Oppdragsleder<br>Hans Georg Grue |

## Utredning av sikkerhet mot skred i bratt terreng

Et våningshus/bolighus (Selheimsvegen 128) skal totalrenoveres, og et tilbygg på <50kvm til gardsslakteriet som skal huse en gardsbutikk skal bygges på gbnr 155/1 i Voss herad. De to bygningene ligger innenfor aktsomhetssoner for snøskred (S2) uten skog, for steinsprang og for jord-/flomskred. Skred AS har derfor utført en skredfarevurdering iht. NVEs veileder for skredfare i bratt terreng for de to aktuelle delene av eiendommen.

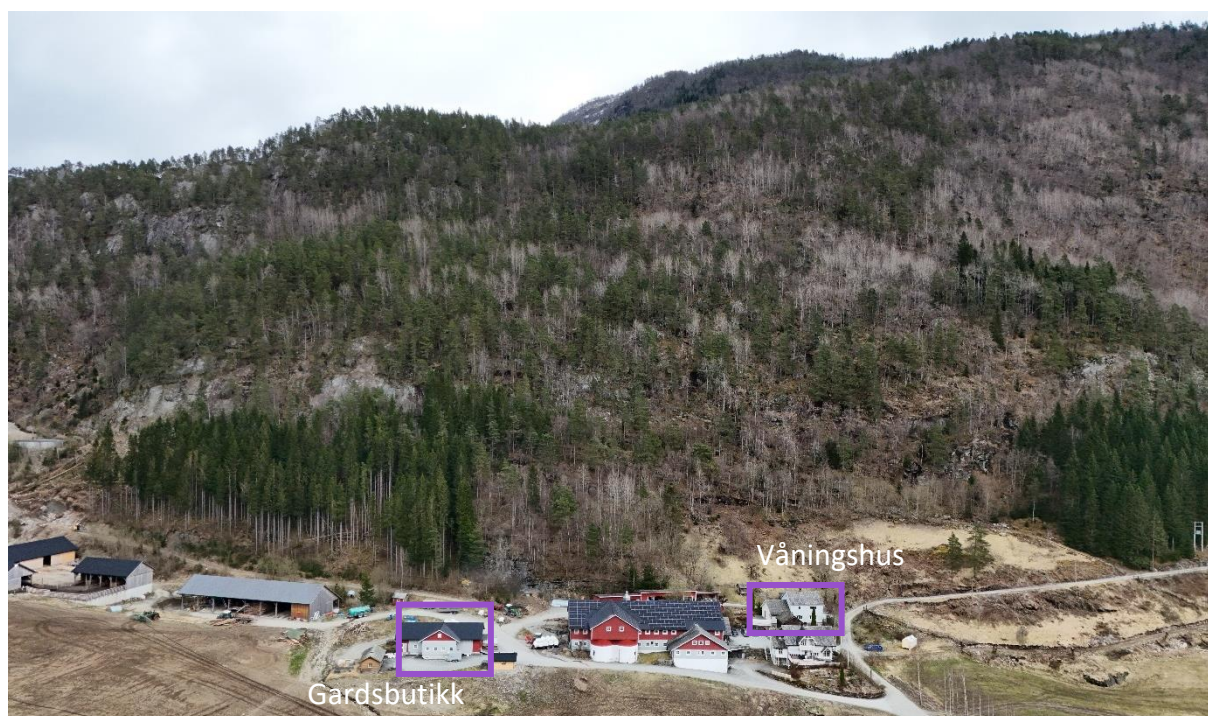
*Figur 1: Oversiktsbilde for kartleggingsområdene (to lilla polygon). Bildet er tatt mot øst opp mot Selheimsberget.*

Eiendommen ligger omtrent 8 km øst for Vossavangen, på østsida av Raundalselvi. Stedet heter Selheim og ligger nedenfor Selheimsberget, se Figur 1: Oversiktsbilde for kartleggingsområdene (to lilla polygon). Bildet er tatt mot øst opp mot Selheimsberget. Figur 1 og Figur 2.

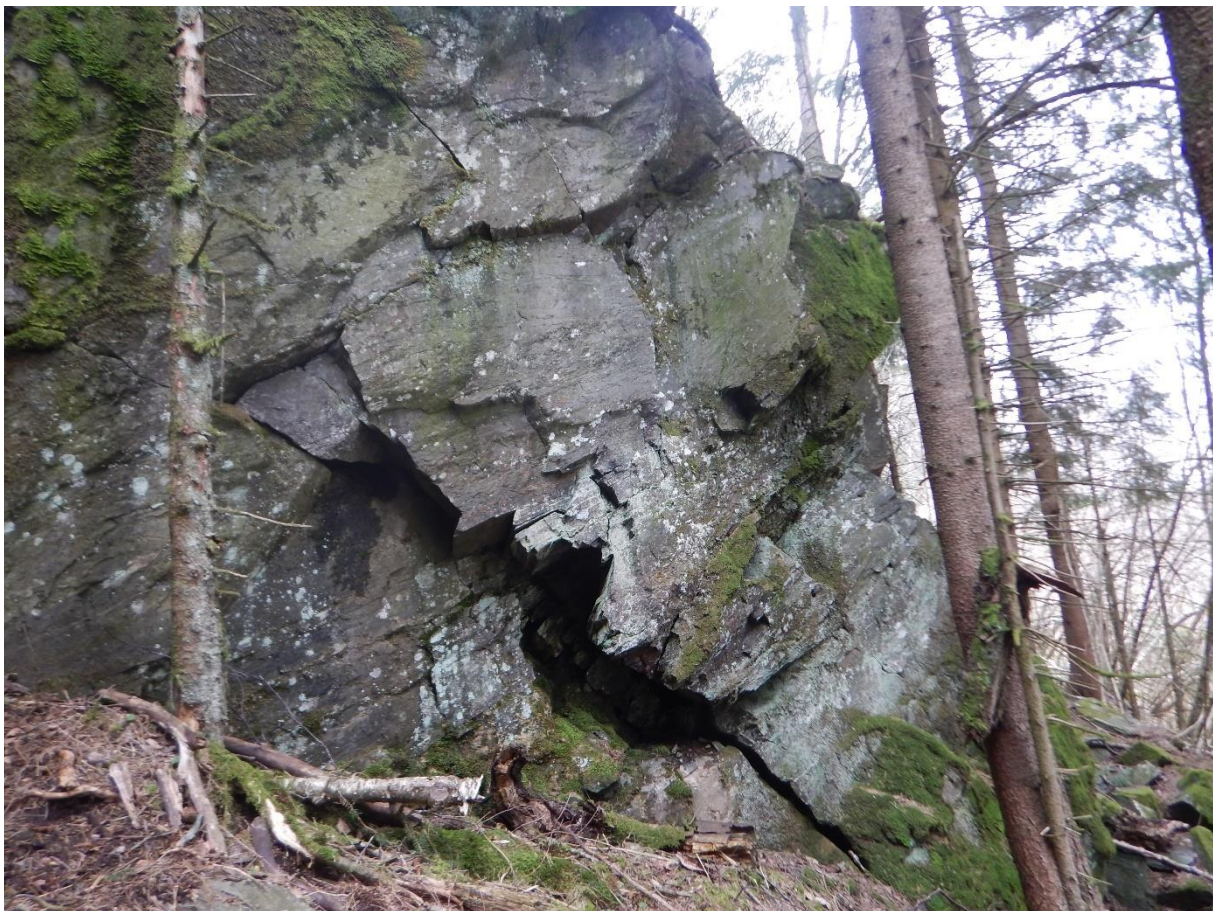
*Figur 4 Bilde fra lokal skrent i lia ovenfor gårdsbutikken. Stor oppsprekking, men gunstig foliasjon ca. 45 grader inn i dalsida.*

NGUs berggrunnskart i målestokk 1:50 000 (NGU, 2024a) viser at berggrunnen i selve kartleggingsområdet og litt oppover lia består av fyllitt og glimmerskifer. Høyere oppe i lia er det kvartsskifer. Befaringen viste at det er eldre skiferuttak i lia. Det er stor grad av oppsprekking, men gunstig foliasjon ca. 45 grader inn i dalsida, se Figur 4.

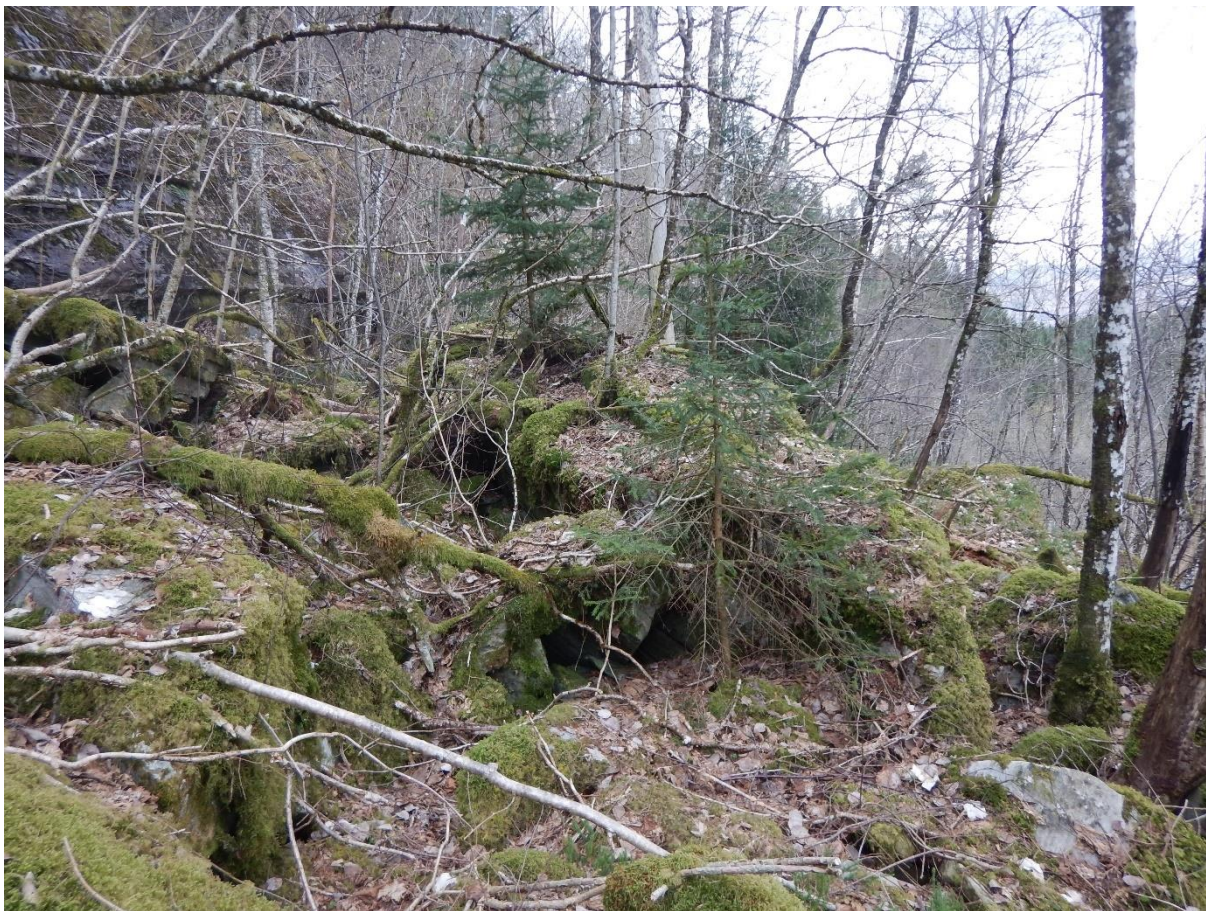
*Figur 10 Bildet viser skrent i lia ovenfor våningshus og blokker på utflatingen nedenfor, omkring 270 moh.*

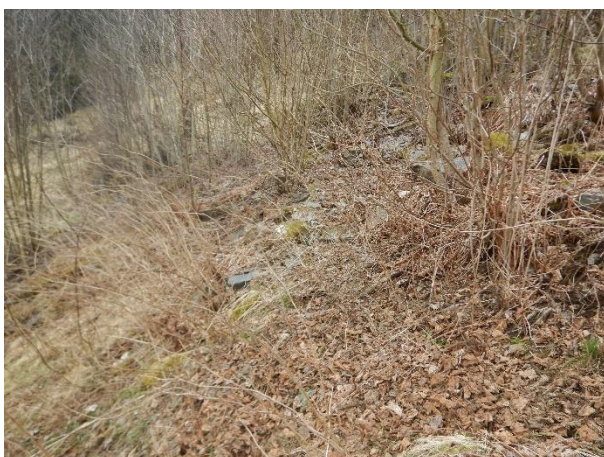
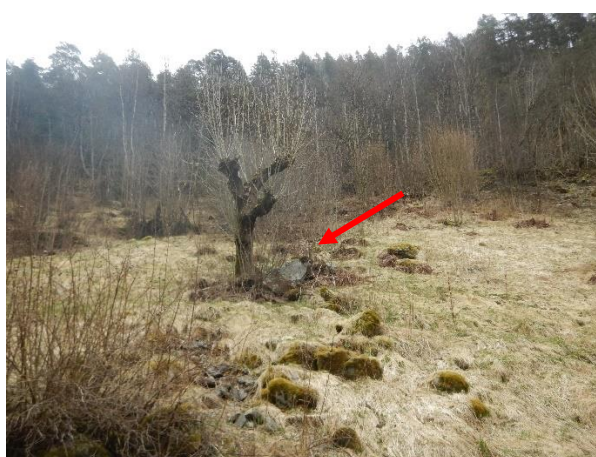
*Figur 11 Blokker på a) øvre del av jordet ovenfor huset. b) lenger ned på jordet, sett oppover. Dette kan være blokker fra skiferbruddet eller eldre steinsprangblokker.*

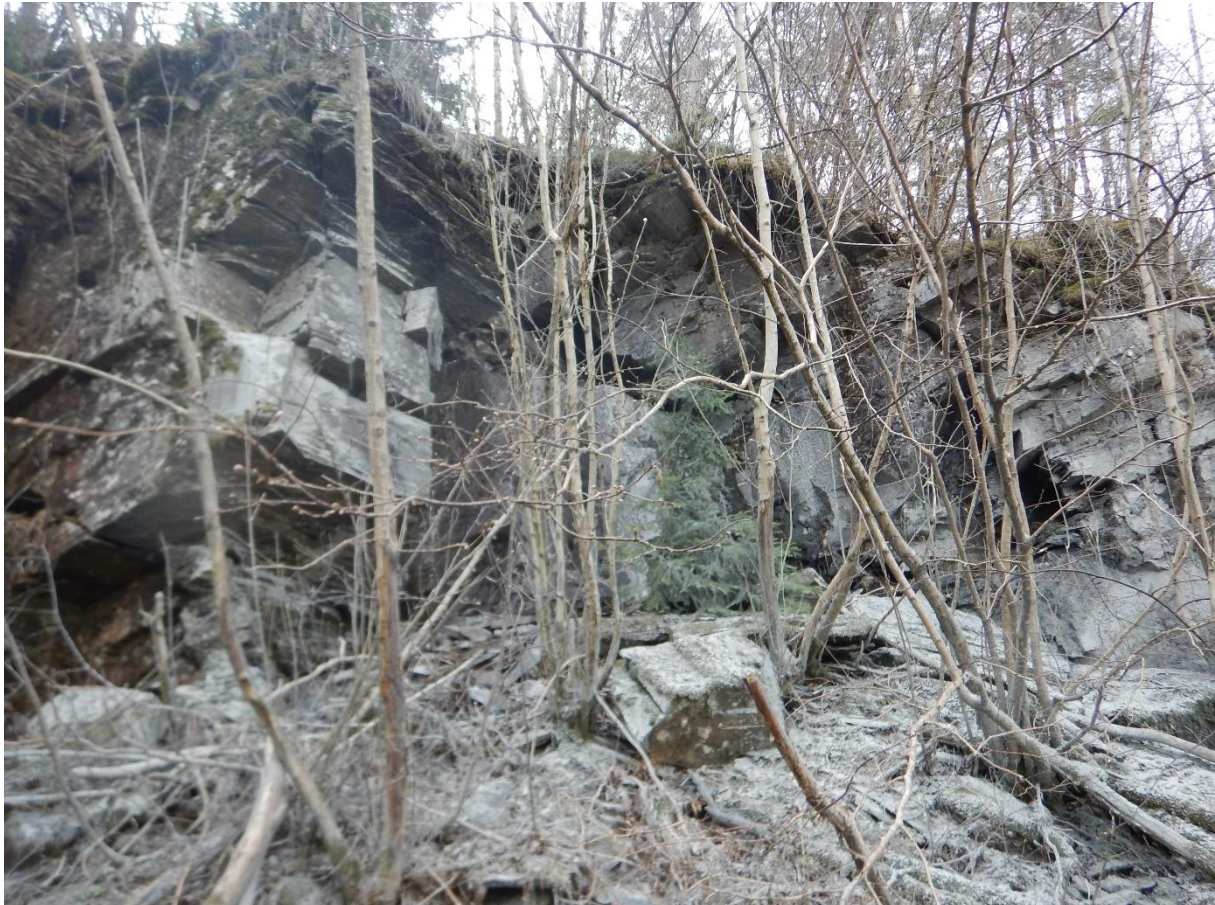
*Figur 12 Lokal skrent ovenfor gårdsbutikken. Blokkene stanser på flata nedenfor.*

I lia ovenfor og litt nord for gårdsbutikken er skrentene overhengende og oppsprukne, men de har lav egenhøyde og foliasjonen er gunstig, med sprekkeplan ca. 45 grader inn i dalsida. Flere av disse skrentene kan også være gamle skiferuttak. Løsnessannsynligheten fra disse skrentene vurderes som mindre enn 1/100 per år. Hyller nedenfor skrentene gjør dessuten at steinsprang herfra får kort utløp.
