## NOTAT

Vår ref.: CO-03265

Dato: 6. juli 2023

### **Sammenstilling av data for konsesjonspliktavurdering av vannuttak fra overflatevann, Ytre Enebakk kommune**

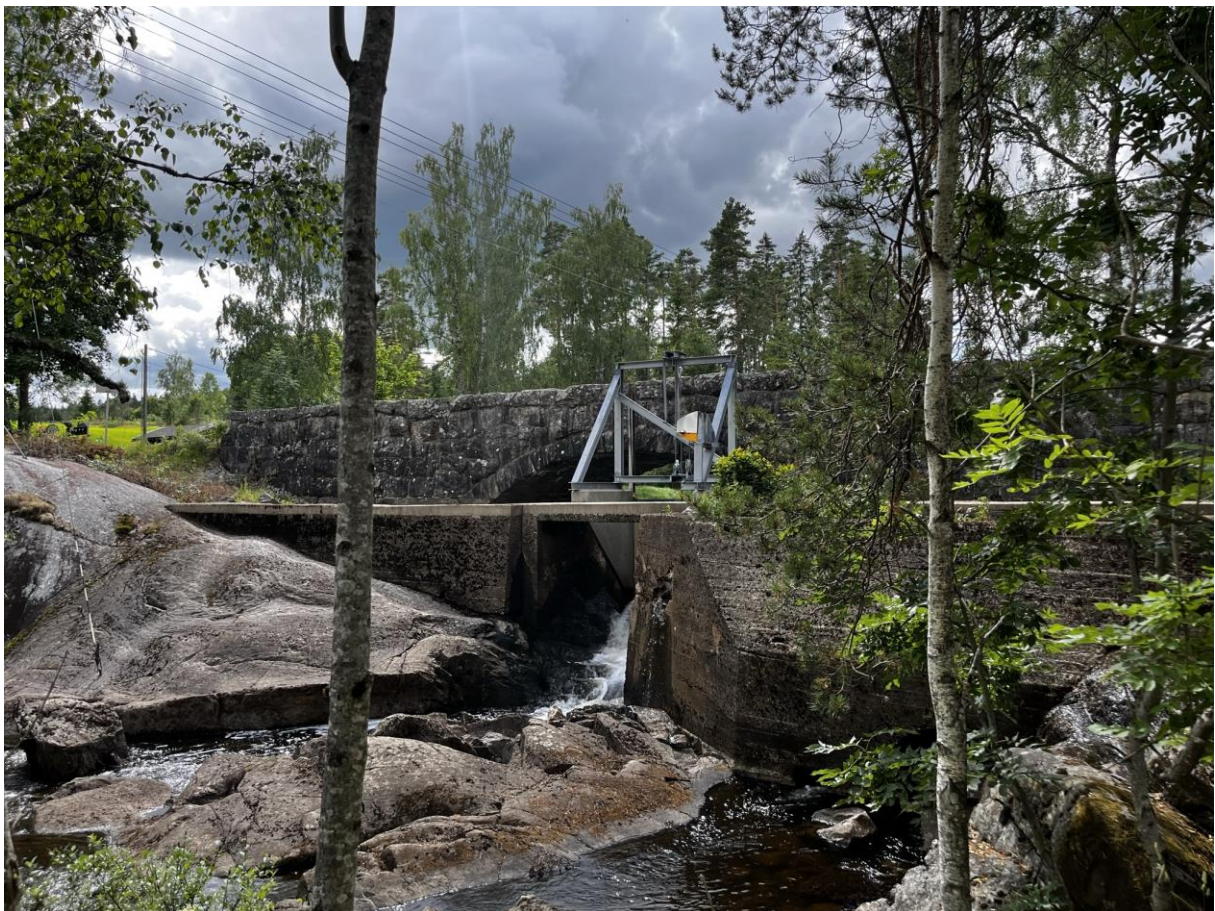
*Figur 3. Dammen ved Våg sett fra sør, der påstøp av ny damkrone ses ved det hvite feltet øverst på dammen. Glideluken er montert oppå damkronen og justeres manuelt ved behov. I bakgrunnen ses steinbroen Vestby bru.*

På grunn av bekymring for tilstanden på dammen ved Våg med tanke på lekkasje/dambrudd ble det initiert arbeider på dammen i 2018. Arbeidet var todelt, og reparasjon på damkrone ble utført i 2018. Det ble gjort ved et kappestøp på ca. 10 cm betong over den gamle damkronen. I 2021 ble føring for bjelkestengsel revet og glideluke med lysåpning ~2x2 m ble montert. I forbindelse med arbeidene med ny damluke ble Våg tappet ned i en periode fra sommeren 2021 til vinteren 2021. Inngrepene i vassdraget begrenset seg til arbeid på eksisterende dam, og det er ikke felt kantvegetasjon i forbindelse med arbeidene. Det slippes ikke minstevannføring fra dammen.

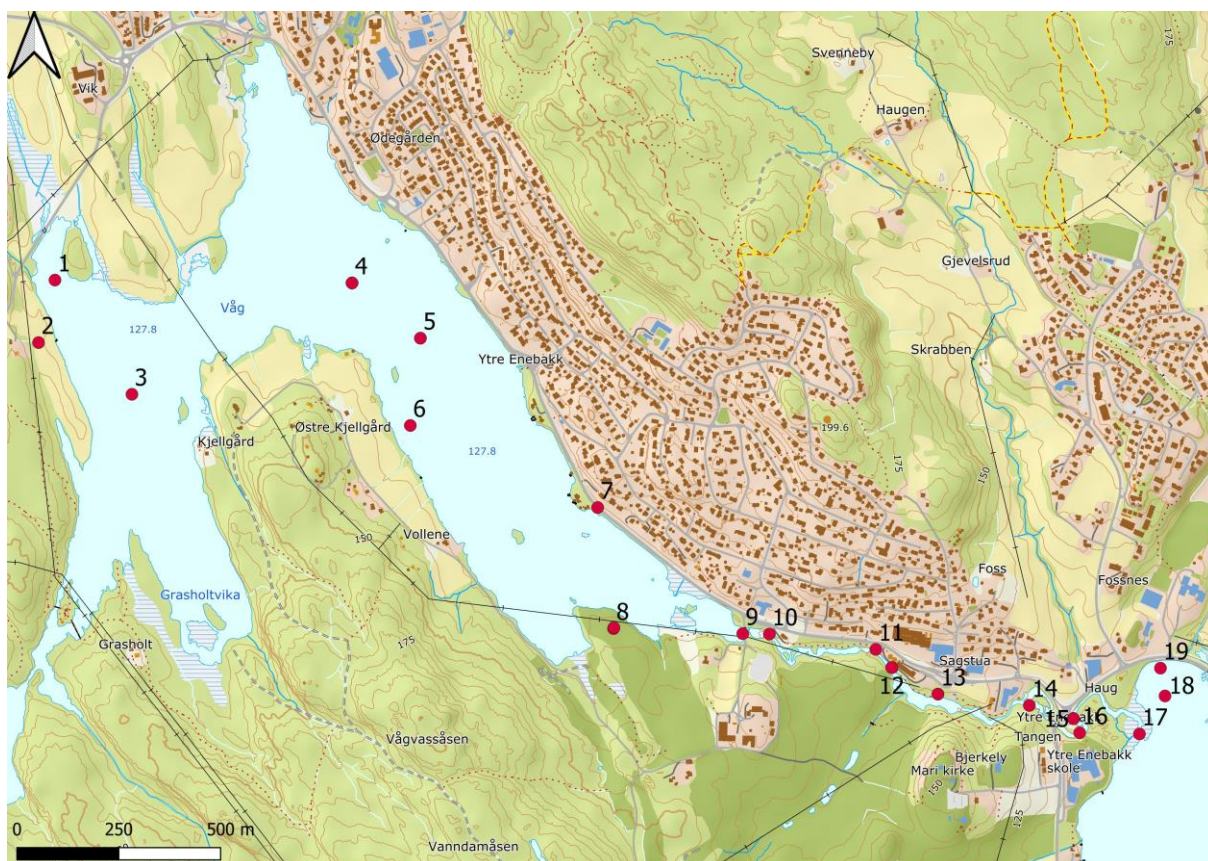
Figur 5. Registrerte rødlistearter i Våg, Tangenelva og i Mjær nær utløpet av Tangenelva. Artsregistreringene for hver lokalitet er vist i tabell 1.

Frem til 2018 var det gjort 24 rødlisteregistreringer i og i nær tilknytning til Våg og Tangenelva. Disse er vist i figur 5 og tabell 1. Artene er i varierende grad knyttet til vannet og elva. Noen arter er registrert flere ganger, dette gjelder spesielt fugler. Edelkreps er den eneste arten som lever utelukkende i vann. Edelkrepsen er imidlertid antatt å ha utgått fra Våg, da det ble påvist krepsepest i Langen i 2018. I 2018 ble det tatt miljø-DNA prøver i Våg, men miljø-DNA av edelkreps ble ikke påvist. I 2016 var det utbrudd av krepsepest i Tangenelva og Mjær, og edelkrepsen er antatt utgått også herfra (Johansen mfl. 2018). Billen *Hypera rumicis* er knyttet til karplantefamiliene *Rumex* og *Polygonum*, spesielt *Rumex* som vokser i vann (Ødegaard mfl. 2021a). Vepsen *Dolerus genucinctus* er tilknyttet skogsnelle og engsnelle, og arten er kun funnet på fuktige steder som rike sumpskogger eller flompåvirkede områder (Ødegaard mfl.

Tabell 1. Registrerte rødlistearter fordelt på lokalitetene vist i figur 5.

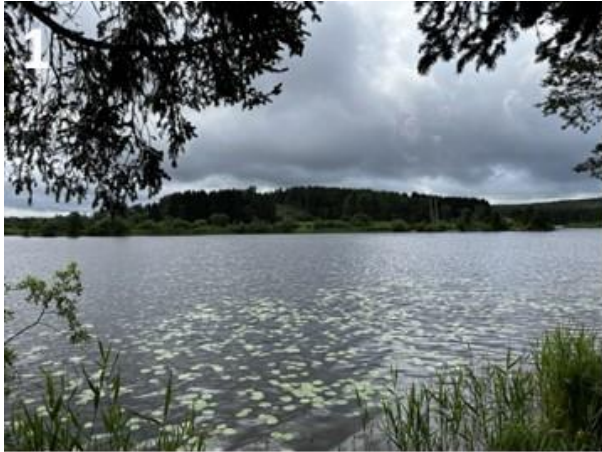
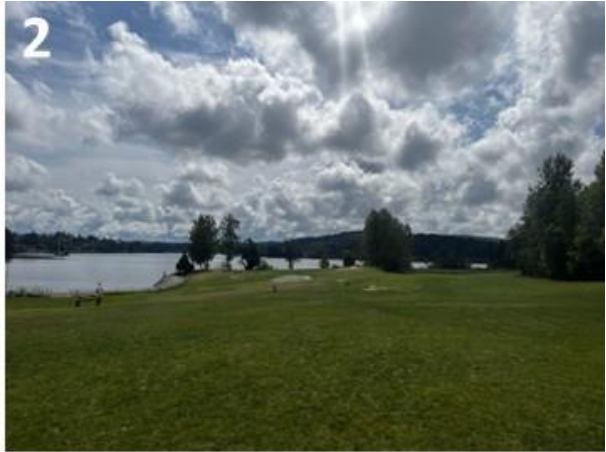
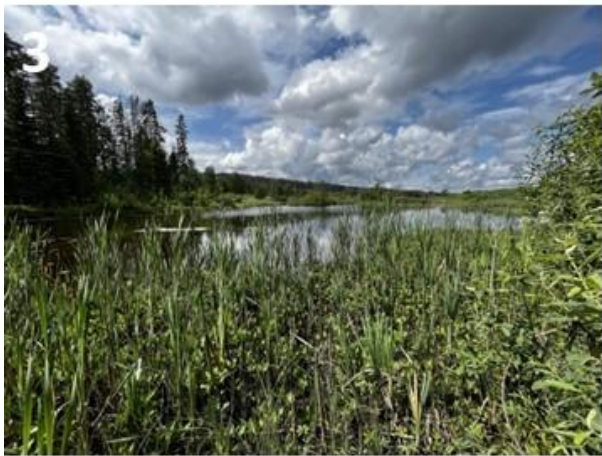
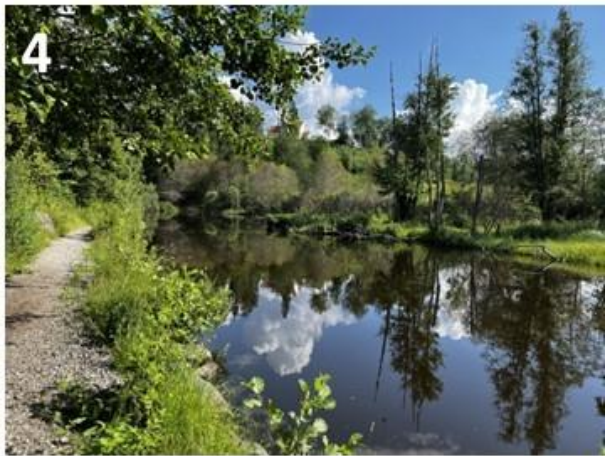
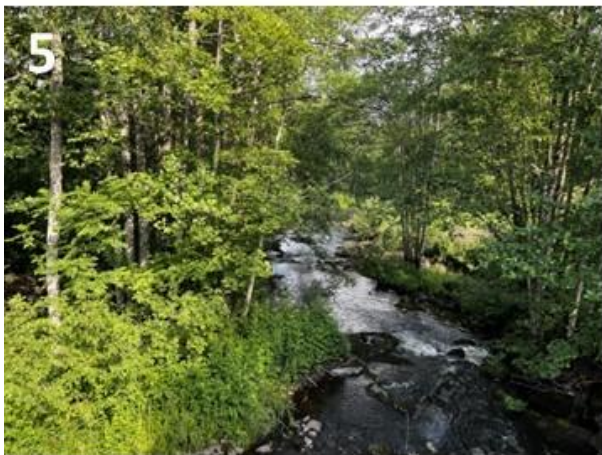
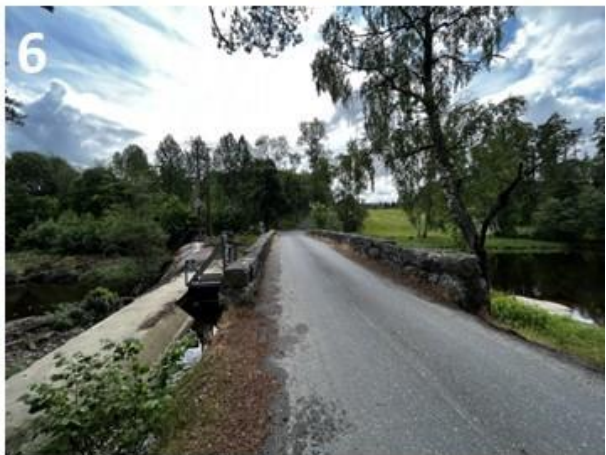
Figur 7. 1: Våg sett fra vest. 2: Våg sett fra nord med Vikstranda i forgrunnen. 3: Våg sett fra innløpet til Tangenelva, 4. Tangenelva med grussti på nordsiden av elva. 5: Tangenelva sett fra nord. 6: Vestby bru med damkrone og luke til venstre i bilde.

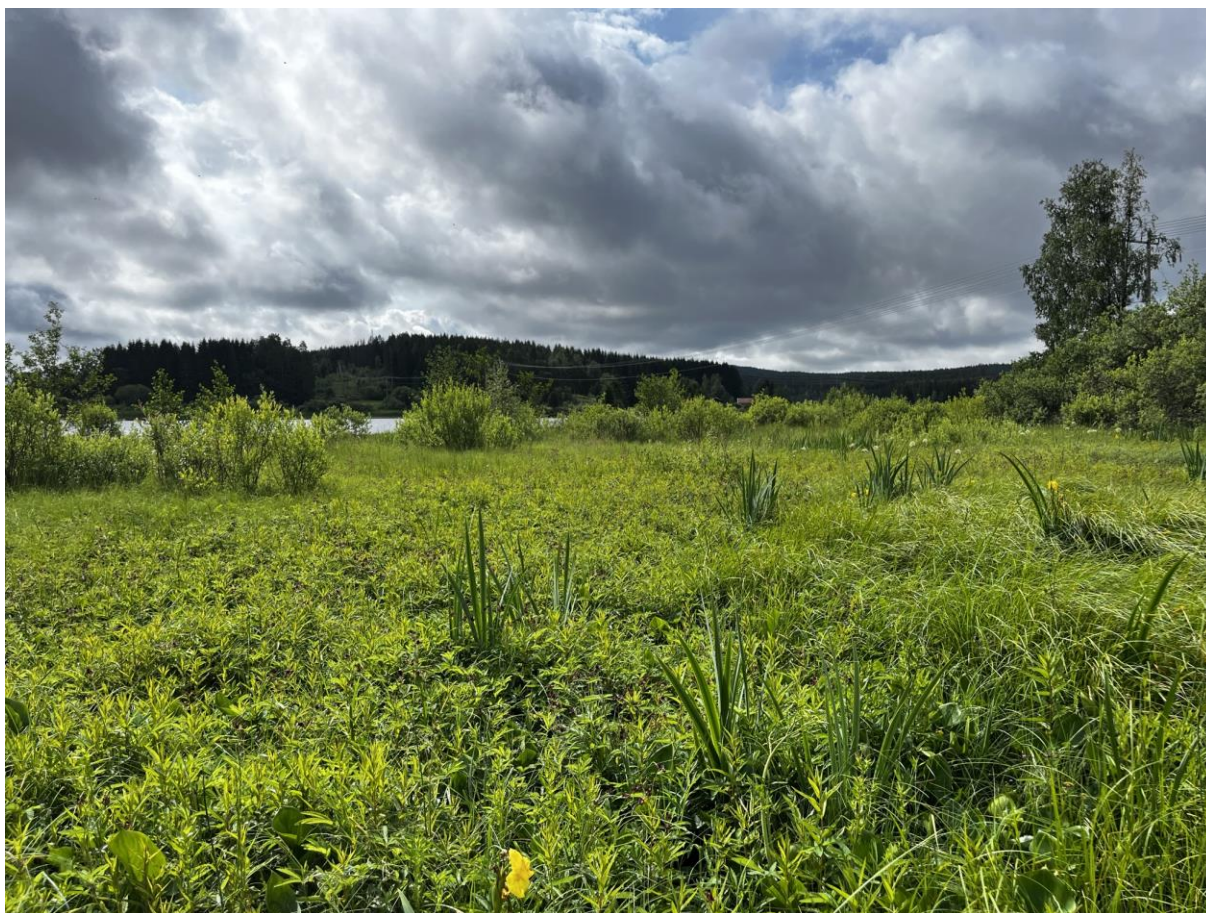
Figur 9. Rik åpen sørlig jordvannsmyr rundt Våg.

Rik åpen sørlig jordvannsmyr er sterkt truet (EN) på Norsk rødliste for naturtyper. Naturtypen omfatter sterkt intermediaære til ekstremt kalkrike myrer i boreonemoral og sørboreal bioklimatisk sone. De største truslene mot naturtypen er landbruk i form av oppdyrking, drenering og skogplanting, og utbygging av infrastruktur, industri, boligbygging og motorferdsel (Øien, Lyngstad og Moen 2018). Det ble registrert fire forekomster av naturtypen rundt Våg. Vanlige arter er melkerot, sverdlilje, selsnepe, frynsestarr, gråstarr, *Sphagnum* sp., myrhatt, myrkongle, gulldusk, bukkeblad og tranebær. Rødlisteartene myrstjerneblom (sårbar – VU) og nebbstarr (nær truet – NT) ble registrert i hver sin lokalitet (se figur 8). Myrlokalitetene tilsvarer NiN-typen V1-C-7 Sterkt intermediaære og litt kalkrike myrkanter.

Det ble kartlagt fire lokaliteter med rik åpen sørlig jordvannsmyr. Historiske flyfoto viser at en av disse kan være hengemyr, altså at den flyter på vannet. I et slikt tilfelle vil trolig vannstandsheving ha lite å si. På de resterende myrene derimot kan en liten heving av

vannspeilet føre til at deler av myra oversvømmes. Alle myrene ble kartlagt som myrkanter basert på artssammensetningen. Arter som vokser på myrkanter er tilpasset tørrere forhold enn artene som finnes på myrflatene. En heving i vannstanden fører til endret tørrleggingsvarighet for myrene. Arter har forskjellig uttørkingstoleranse og vannbehov (Halvorsen mfl. 2016). Hevet vannstand kan føre til fuktigere forhold som skaper stress for artene og med det reduserer metabolismen (Odland 2017). Det kan derfor ikke utelukkes at en permanent heving av vannstanden over tid med medfølgende endring i fuktighetsforholdene, kan føre til en endring i artssammensetningen, selv om dette ikke var observerbart på befaringstidspunktet. I verste fall kan tilvekst av torv stoppe opp som fører til et dødt topplag. Ved hevet vannstand er det også sannsynlig at det foregå erosjon som følge av isskuring om vinteren.

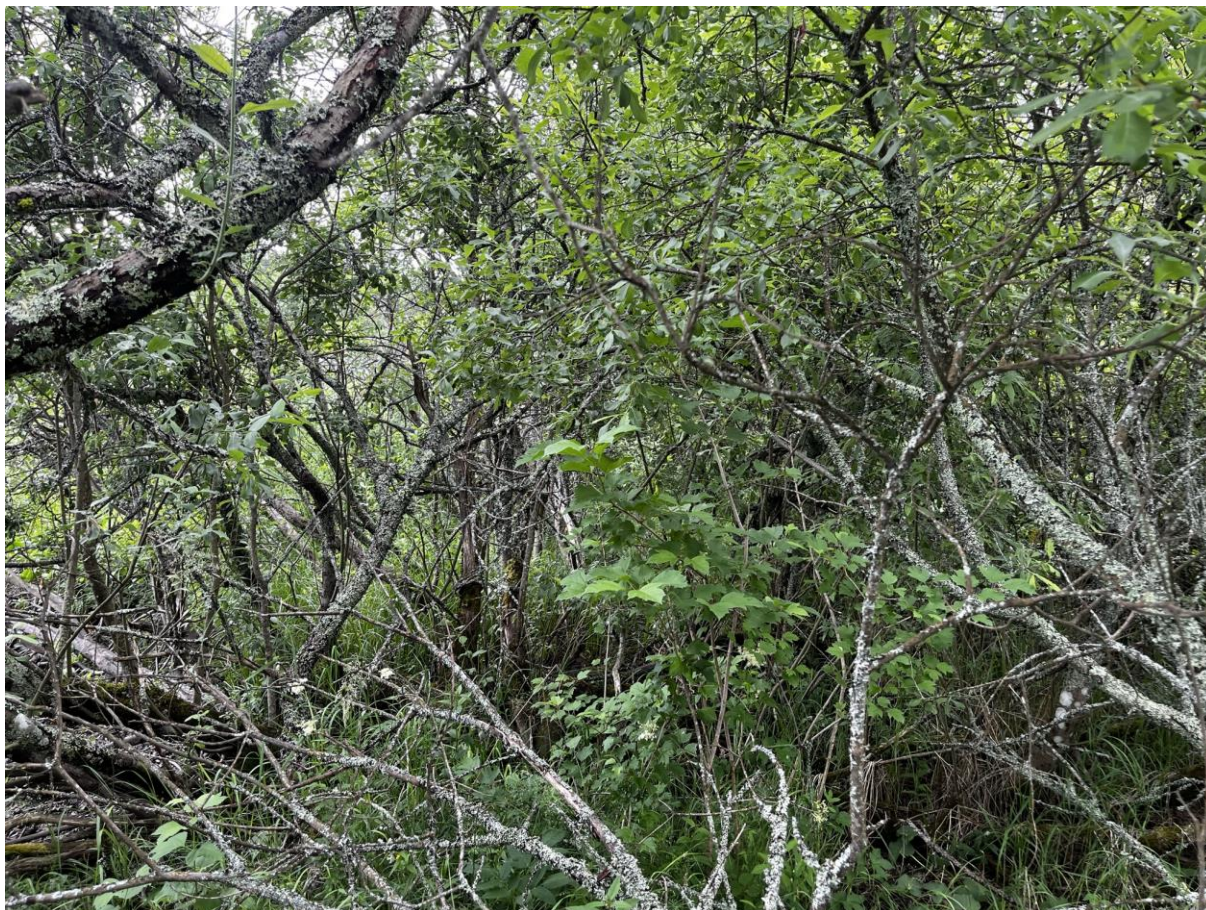
Figur 10. Flomskogsmark langs Våg.

Flomskogsmark er sårbar (VU) på Norsk rødliste for naturtyper. Naturtypen er dannet av flompåvirkning, og er avhengig av et flomregime som opprettholder vannets tidvise påvirkning i frekvens og styre. De største truslene mot flomskogsmark er vannkraftutbygging og flomforebygging, drenering og oppdyrking, utfylling og nedbygging (Framstad 2018). Det ble

registrert fem lokaliteter med flomskogsmark rundt Våg. Vanlige arter som ble registrert er fredløs, skjoldbærer, skogsnelle, myrhatt, mjødukt, vendelrot, slyngsøtvier, myrmaure, bekkeblom og liljekonvall. Flomskogsmarkene tilsvarer NiN-typen T30-C-2 Flomskogsmarker på finmateriale.

Flomskogsmark er betinget av forstyrrelse av flomepisoder. Ifølge NVEs innsynsløsning har beboere rundt Våg opplevd hyppigere flomepisoder nå enn før tiltaket ble igangsatt. Endret vannføring i Tangenelva kan også påvirke flomskogsmarka nedstrøms demningen ved Våg. Endringer i hyppighet og varighet kan påvirke flomskogsmarkene ved at flomvannet når lengre inn enn tidligere eller at deler av flomskogsmarka får en permanent vannstand. Dette var imidlertid ikke observerbart på befaringstidspunktet.

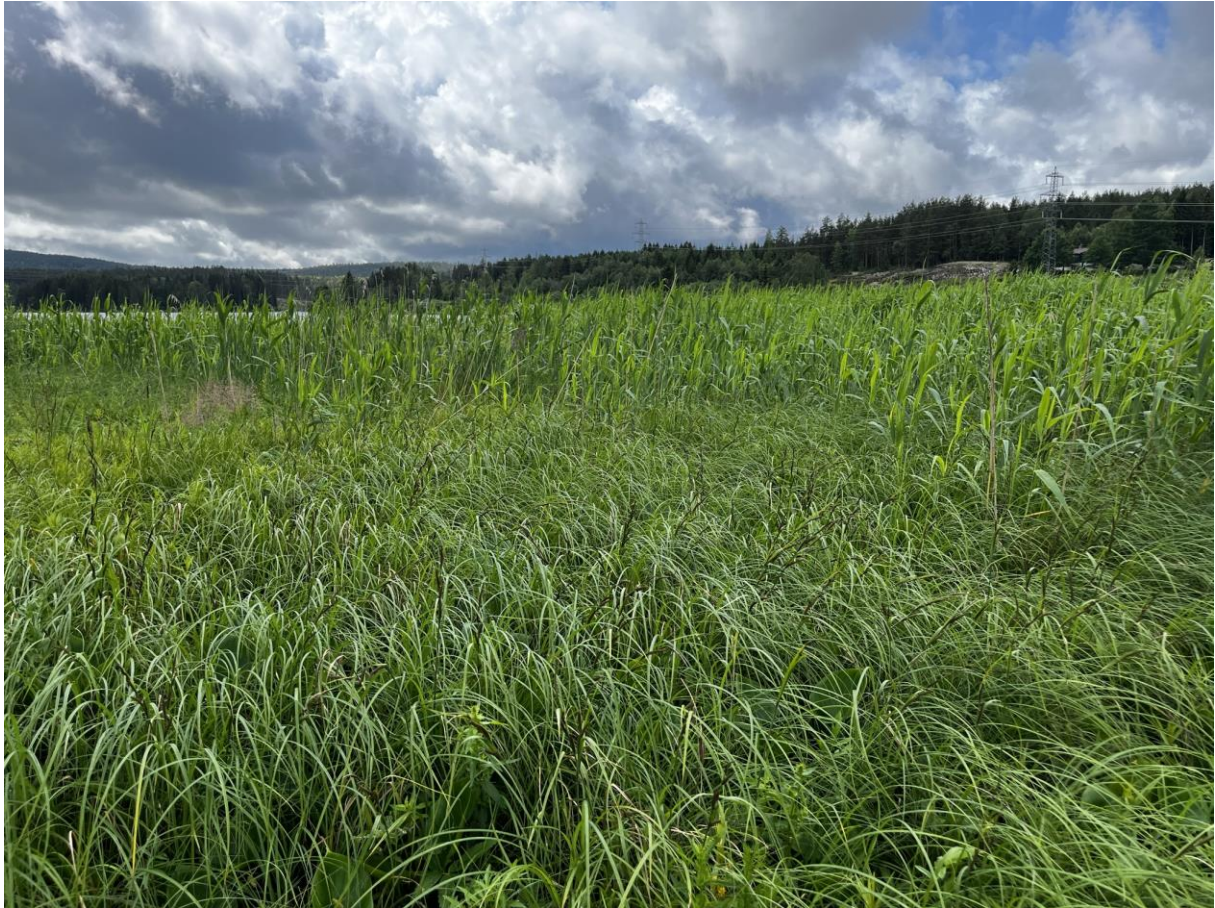
Figur 11. Rik helofyttsump med kvass-starr i forgrunnen og brei dunkjevle i bakgrunnen.

Kalkrik helofyttsump er rødlistet som sårbar. Naturtypen består av helofytter, der røttene og deler av planten kan stå mer eller mindre permanent i vann, og kan bestå av rene enartsbestander eller mer artsrike bestander av graminidier og urter (Miljødirektoratet 2023). Påvirkningene er landbruk, habitatpåvirkning i limnisk miljø og forurensning i vann (Mjelde mfl. 2018). Rundt Våg ble det kartfestet fire områder med kalkrik helofyttsump, der vanlige arter er sennegrass, kvass-starr, sverdlilje, bred dunkjeve, sjøsivaks og selsnepe.

Helofytter er sumpplanter som er semi-akvatiske, og vokser i vann, der hoveddelen av de fotosyntetiserende delene over vann og et velutviklet rotsystem. Helofyttvegetasjon er viktig for bunndyrsamfunn i innsjøer, der 56 % av bunndyrene i innsjøer foretrekker beskyttede områder. Noen helofytter vokser helt ned til 2-3 m dyp, mens de fleste vokser på grunnere vann (< 1 m). Endringer i vannstand påvirker helofyttene (Halvorsen mfl. 2016). En permanent heving av vannstanden kan dermed potensielt påvirke ytterkantene av helofyttbeltet, der det er dypest ved at vannet blir for dypt for helofyttene som vokser der. Samtidig vil vannstanden innerst øke, og det kan derfor skje en forflytning av helofyttbeltet innover, avhengig av om substratforholdene oppfyller helofyttenes krav.

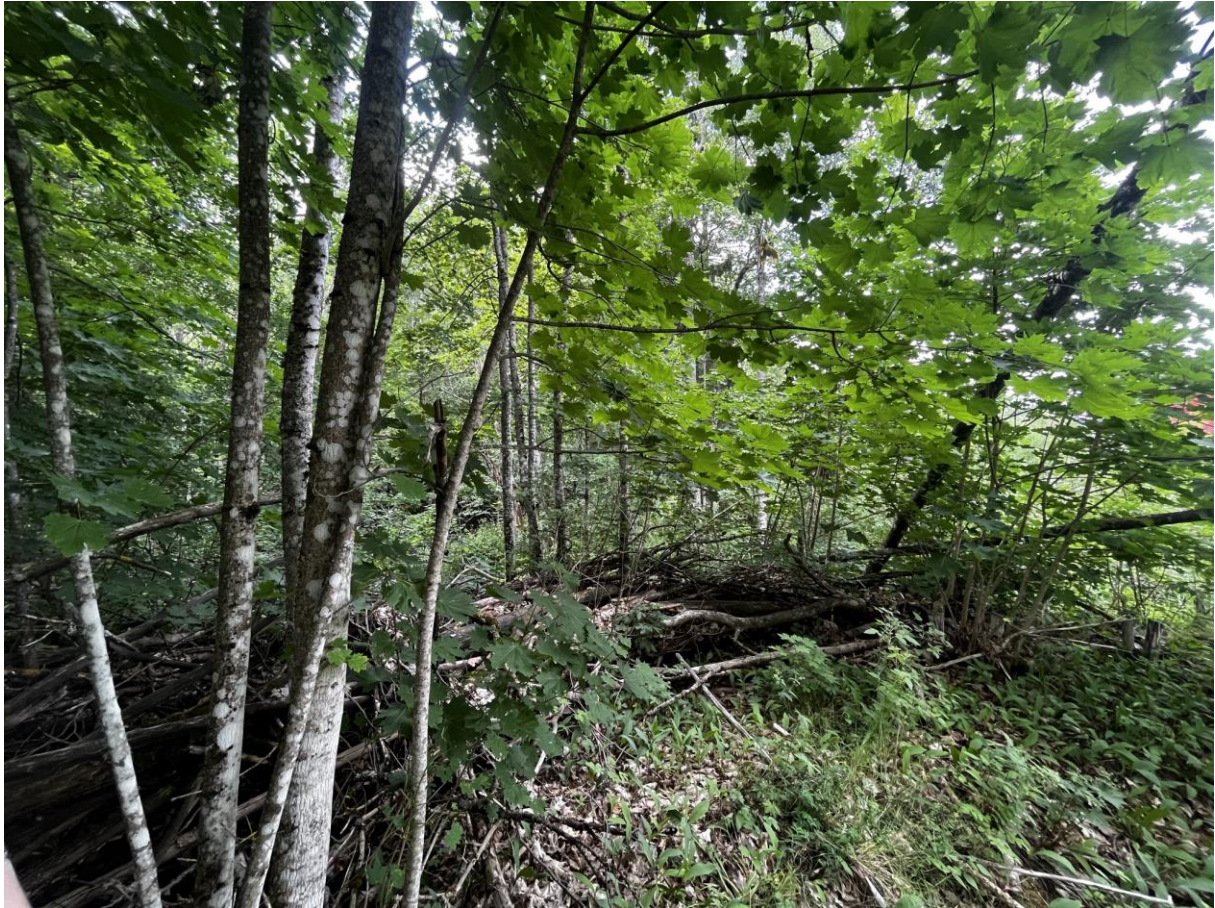
*Figur 12. Frisk rik edelløvskog sør for Tangenelva.*

Frisk rik edelløvskog er rødlistet som nær truet, og omfatter skog med edelløvtredominans (> 50 %) på middels til kalkrik, frisk mark. De største truslene mot naturtypen er patogenene almesyke og askeskuddsyke, samt spredning av fremmede arter og bestandsreduksjon grunnet beiteskader (Blom 2018). Det ble registrert en lokalitet med frisk rik edelløvskog, sør for Tangenelva, nedstrøms demningen. Ask dominerer i tresjiktet, med innslag av selje og platanlønn. Vanlige arter i feltsjiktet er liljekonvall, stankstorkenebb, enghumleblom og skogsalat. Lokaliteten antas ikke å påvirkes av en eventuell hevet vannstand, og vil ikke omtales videre.
