# RIG-N01-Geoteknisk vurderingsnotat Gammelgårdsvegen 55

| Prosjekt: | Gammelgårdsvegen 55 | Prosjektnr.: | 10248887 |
| Dokumentnr.: | RIG_N01 | Rev.: | 00 |

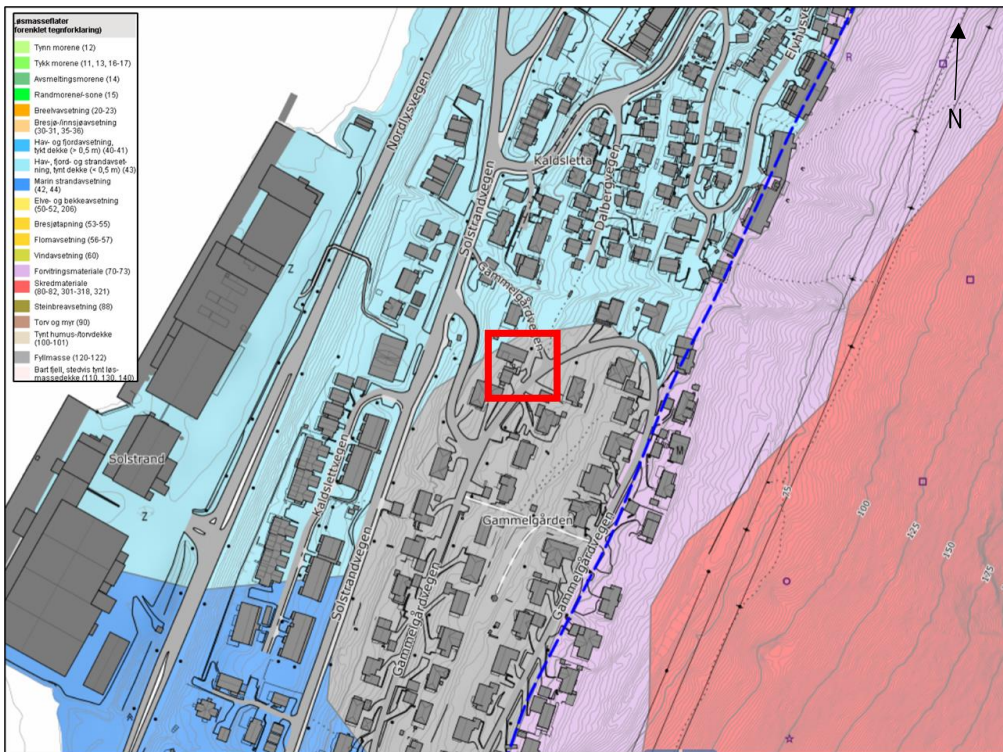
Figur 3: Ngus Løsmassekart [2] som viser fyllmasse på tomta. Maringrense er markert med blå stiplet linje.

I følge NGUs løsmassekart [2] er det «hav-, fjord- og strandavsetning, tynt dekke» og «fyllmasser» på tomten (Figur 3). I NGUs berggrunnskart [3] er det registret kalkspatmarmor i veksling med glimmerskifer.

Tiltaket ligger under marin grense som ca. er på 45 moh i området.

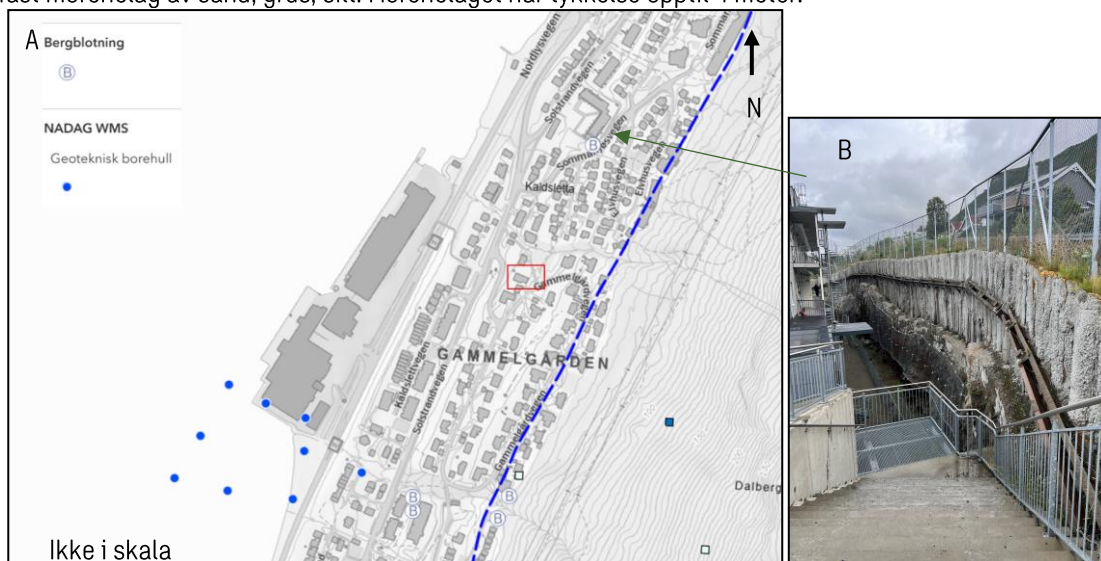
Figur 4: A: Oversikt over registreringer i felt av bergblotninger og grunnundersøkelser i området. Planområdet er merket med rødt rektangel. B: Spunt over bergskjæring i leilighetsbygget Solsia park.

Figur 4 viser hvor det er registret berg i dagen og hvor det er utført grunnundersøkelser i området. Ca. 300 m sør for planområdet er det utført grunnundersøkelser på sjø og på land [4]. I totalsonderingene som er utført på land er det registret materiale med varierende silt-, sand- og leirinnhold uten sprøbruddmateriale.

Grunnundersøkelser fra byggetiden [5] av leilighetsbygget "Solsia Park" (Figur 4B) viser at løsmassene over berg består av sand, grus i toppen og blir siltig med dybden. Fra 2 til 5 m dybde påtreffes et fast morenelag av sand, grus, silt. Morenelaget har tykkelse opptil 4 meter.

Det er registrert berg i dagen langs en skjæring ved leilighetsbygget Solsia Park på samme kote høyde som planområdet, men ca 200 m lengre nord (se Figur 4 B).

Det er utført prøvegraving på tomte der løsmassene består av fyllmasse og friksjonsjordarter. Grunnundersøkelser i nærområdet tilsier løsmassemektheter på 5- 8 m med friksjonsjordarter. Over det planlagte tiltaket kommer fjellsiden bak øvre husrekke. Det er registret bergblotninger over tiltaket lengre sør (se Figur 4 A).

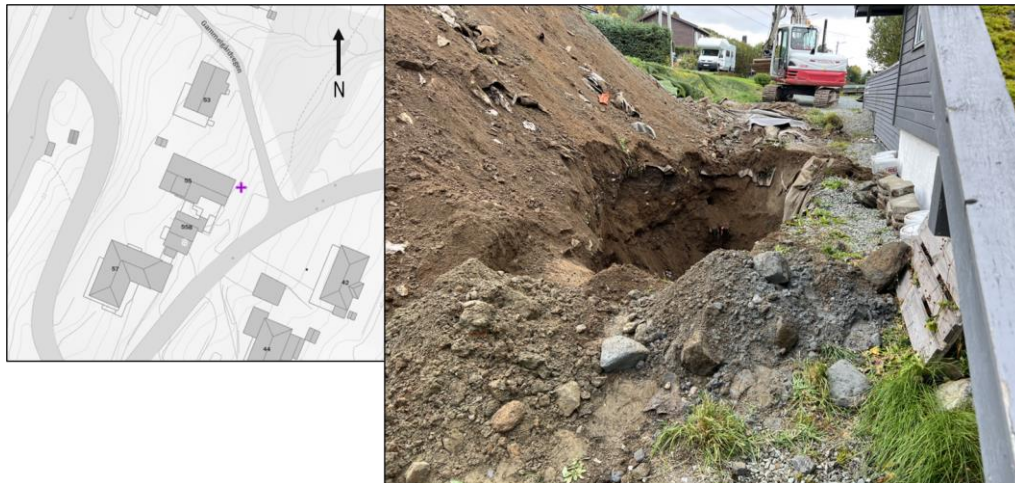
Figur 5: Prøvegravingen markert på kart og oversiktsbilde av prøvegroppen.

18.09.25 ble det utført prøvegraving på tomta med en 20 tonn graver. Prøvegravingen ble utført der garasjen skal bygges (Figur 5). Det ble gravet til 4,7 m dyp.

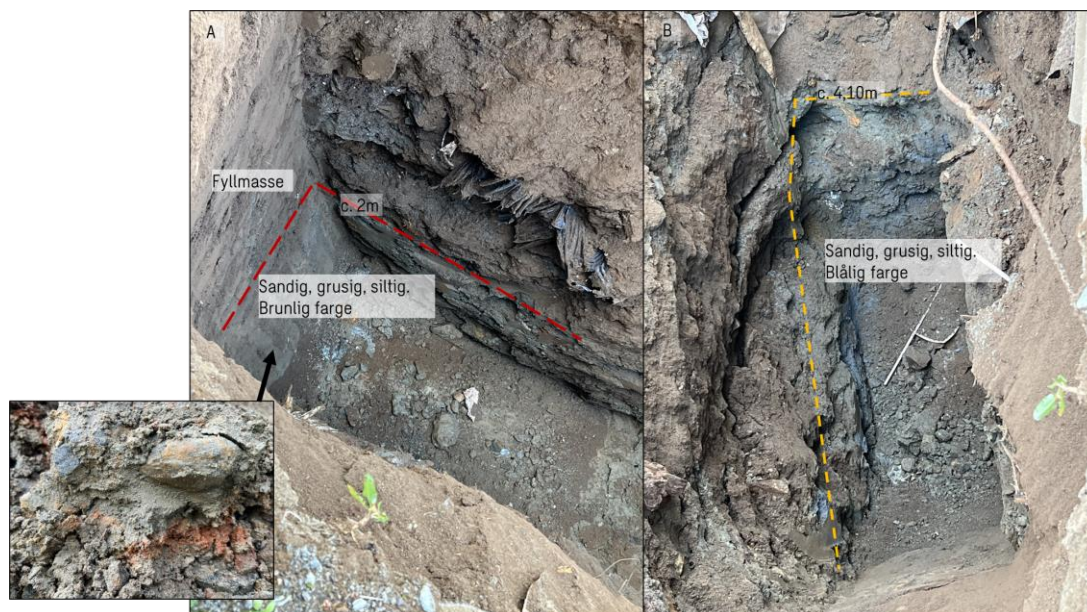
#### Beskrivelse av massene (Figur 6):

0-2m: Fyllmasser

2-4,10m: sandig, grusig, noe silt. Velgraderte masser. En del avrunda steiner med varierende størrelse opptil 20 cm i diameter. Brunlig farge på massene.

4,10-4,70m: Sandig, grusig, noe silt. Noe høyere vanninnhold i massene og møtte på vannsig ved 4,7 m. Massene har en blålig farge. Faste masser. Ved 4,7 m var det hardt å grave i massene.

Figur 6: Bilder fra prøvegroppa.
