Smalvollveien 28

22125 Notat RIG01

Områdestabilitet

Oppdragsgiver: Sterna Eiendom AS v/Christian Saure
Rapport: 22125 Notat RIG01 Områdestabilitet
Rapporttype: Geoteknisk notat
Stikkord: Områdestabilitet
Euref UTM: Sone 32V – Ø0602570, N6643680

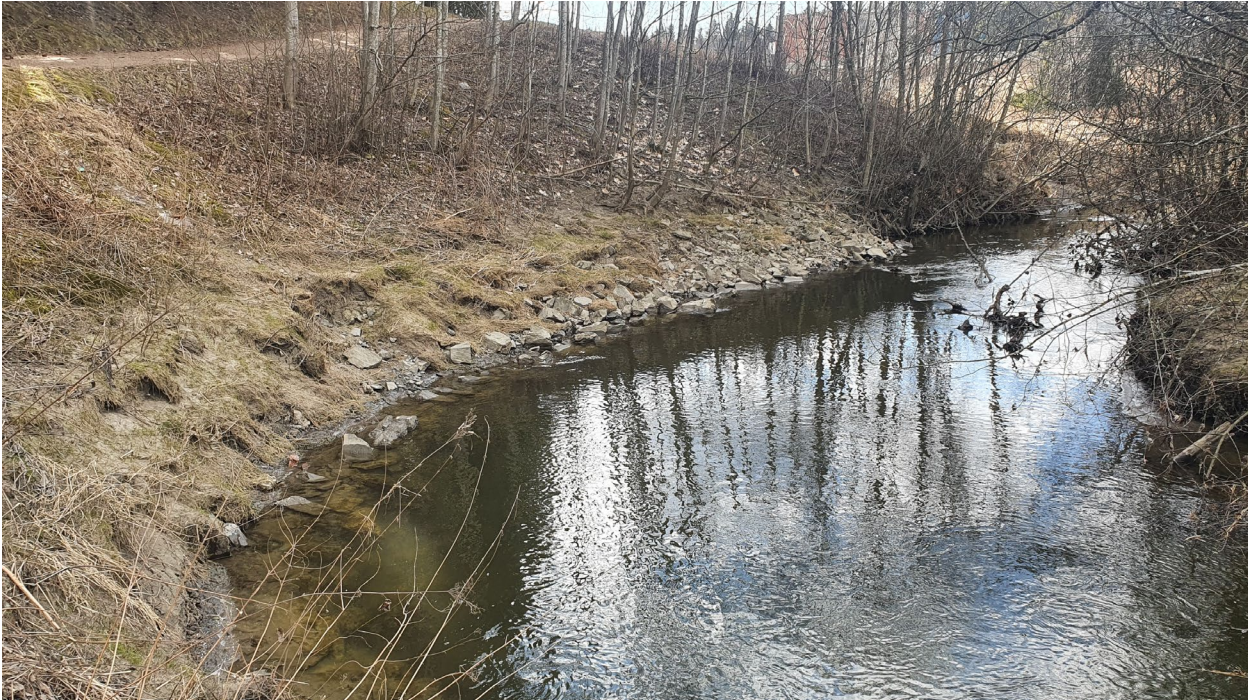
Figur 2.7 Alnaelva i yttersving sørvest for tiltaket.

Geotekniker Sindre Schanke gjennomførte befaring av området den 30.03.2022. Det ble bla. observert berg i dagen langs Smalvollveien i det aktuelle området. Det ble ikke observert erosjon i Alnaelva, se figur 2.7.
