# Gretnes/Sundløkka - områdestabilitet

GEOTEKNISKE VURDERINGER –  
OMRÅDESTABILITET FOR REGULERINGSPLAN

DOK.NR. 20210758-01-R  
REV.NR. 2 / 2022-09-09

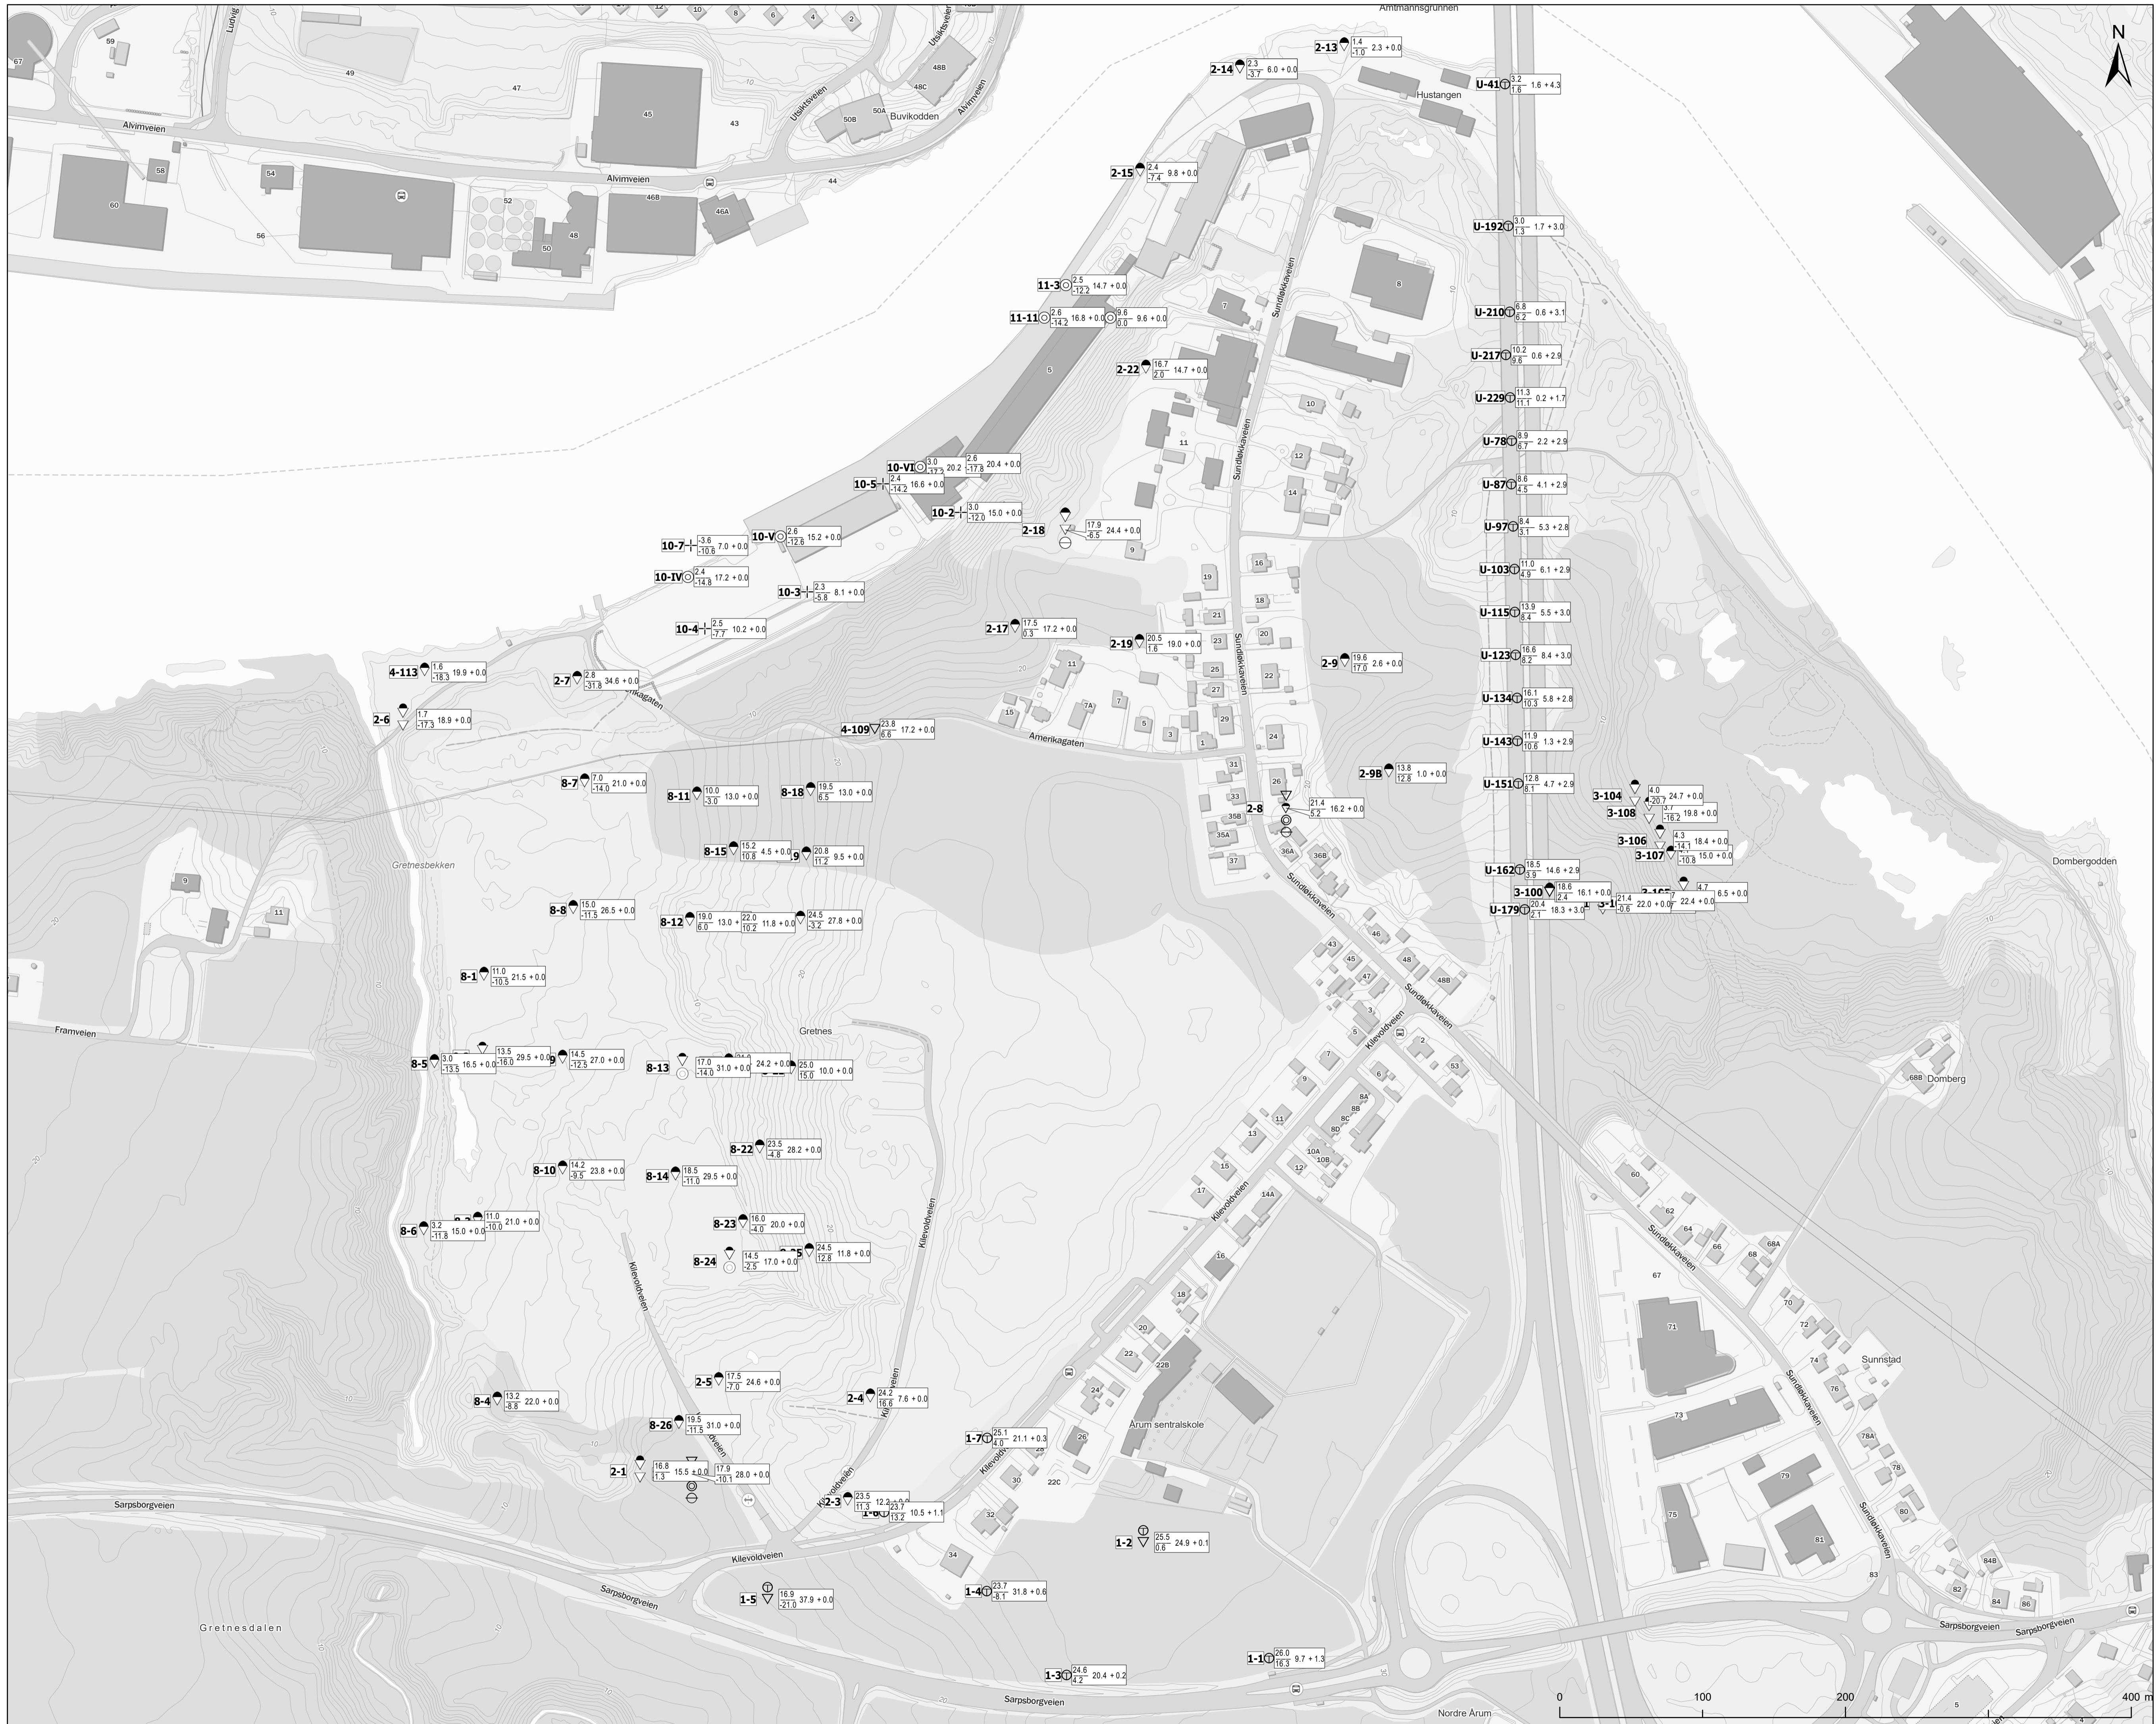
<b>COWI AS</b>			
Gretnes-Sundløkka - områdestabilitet			
Oversikt over utførte grunnundersøkelser			
Dato:	Uttent:	Kontrollert:	Godkjent:
2022-08-09	AJD	HHe	BGK
Original format og målestokk:	Sjerprikkasjon		
A1 1:2 100	ETRS 1989 UTM Zone 33N		
Prosjekt:	Dokument:	Kartr:	Rev:
20210758	20210758-01-R	000	0
NORGES GEOTEKNISKE INSTITUTT			
Foto: 2019 UTM Zone 33N, 0001, 0010			
Sjerprikkasjon 72			
Til: 22.09.2022, Faks: 22.21.94.48			
www.ngi.no

Data fra de geotekniske rapportene listet opp nedenfor er benyttet som grunnlag for stabilitetsberegninger og andre vurderinger. Samme numre er benyttet på kart 000 og 001 for å skille mellom boringer fra forskjellige grunnundersøkelser. Dvs., første nummer i borpunkt-identitet viser til referansenummer i listen nedenfor, og andre nummer viser til boringsnummer i denne rapporten. Borpunkt 1 i referanse 2 får derved nummer 2-1 på borplanen.

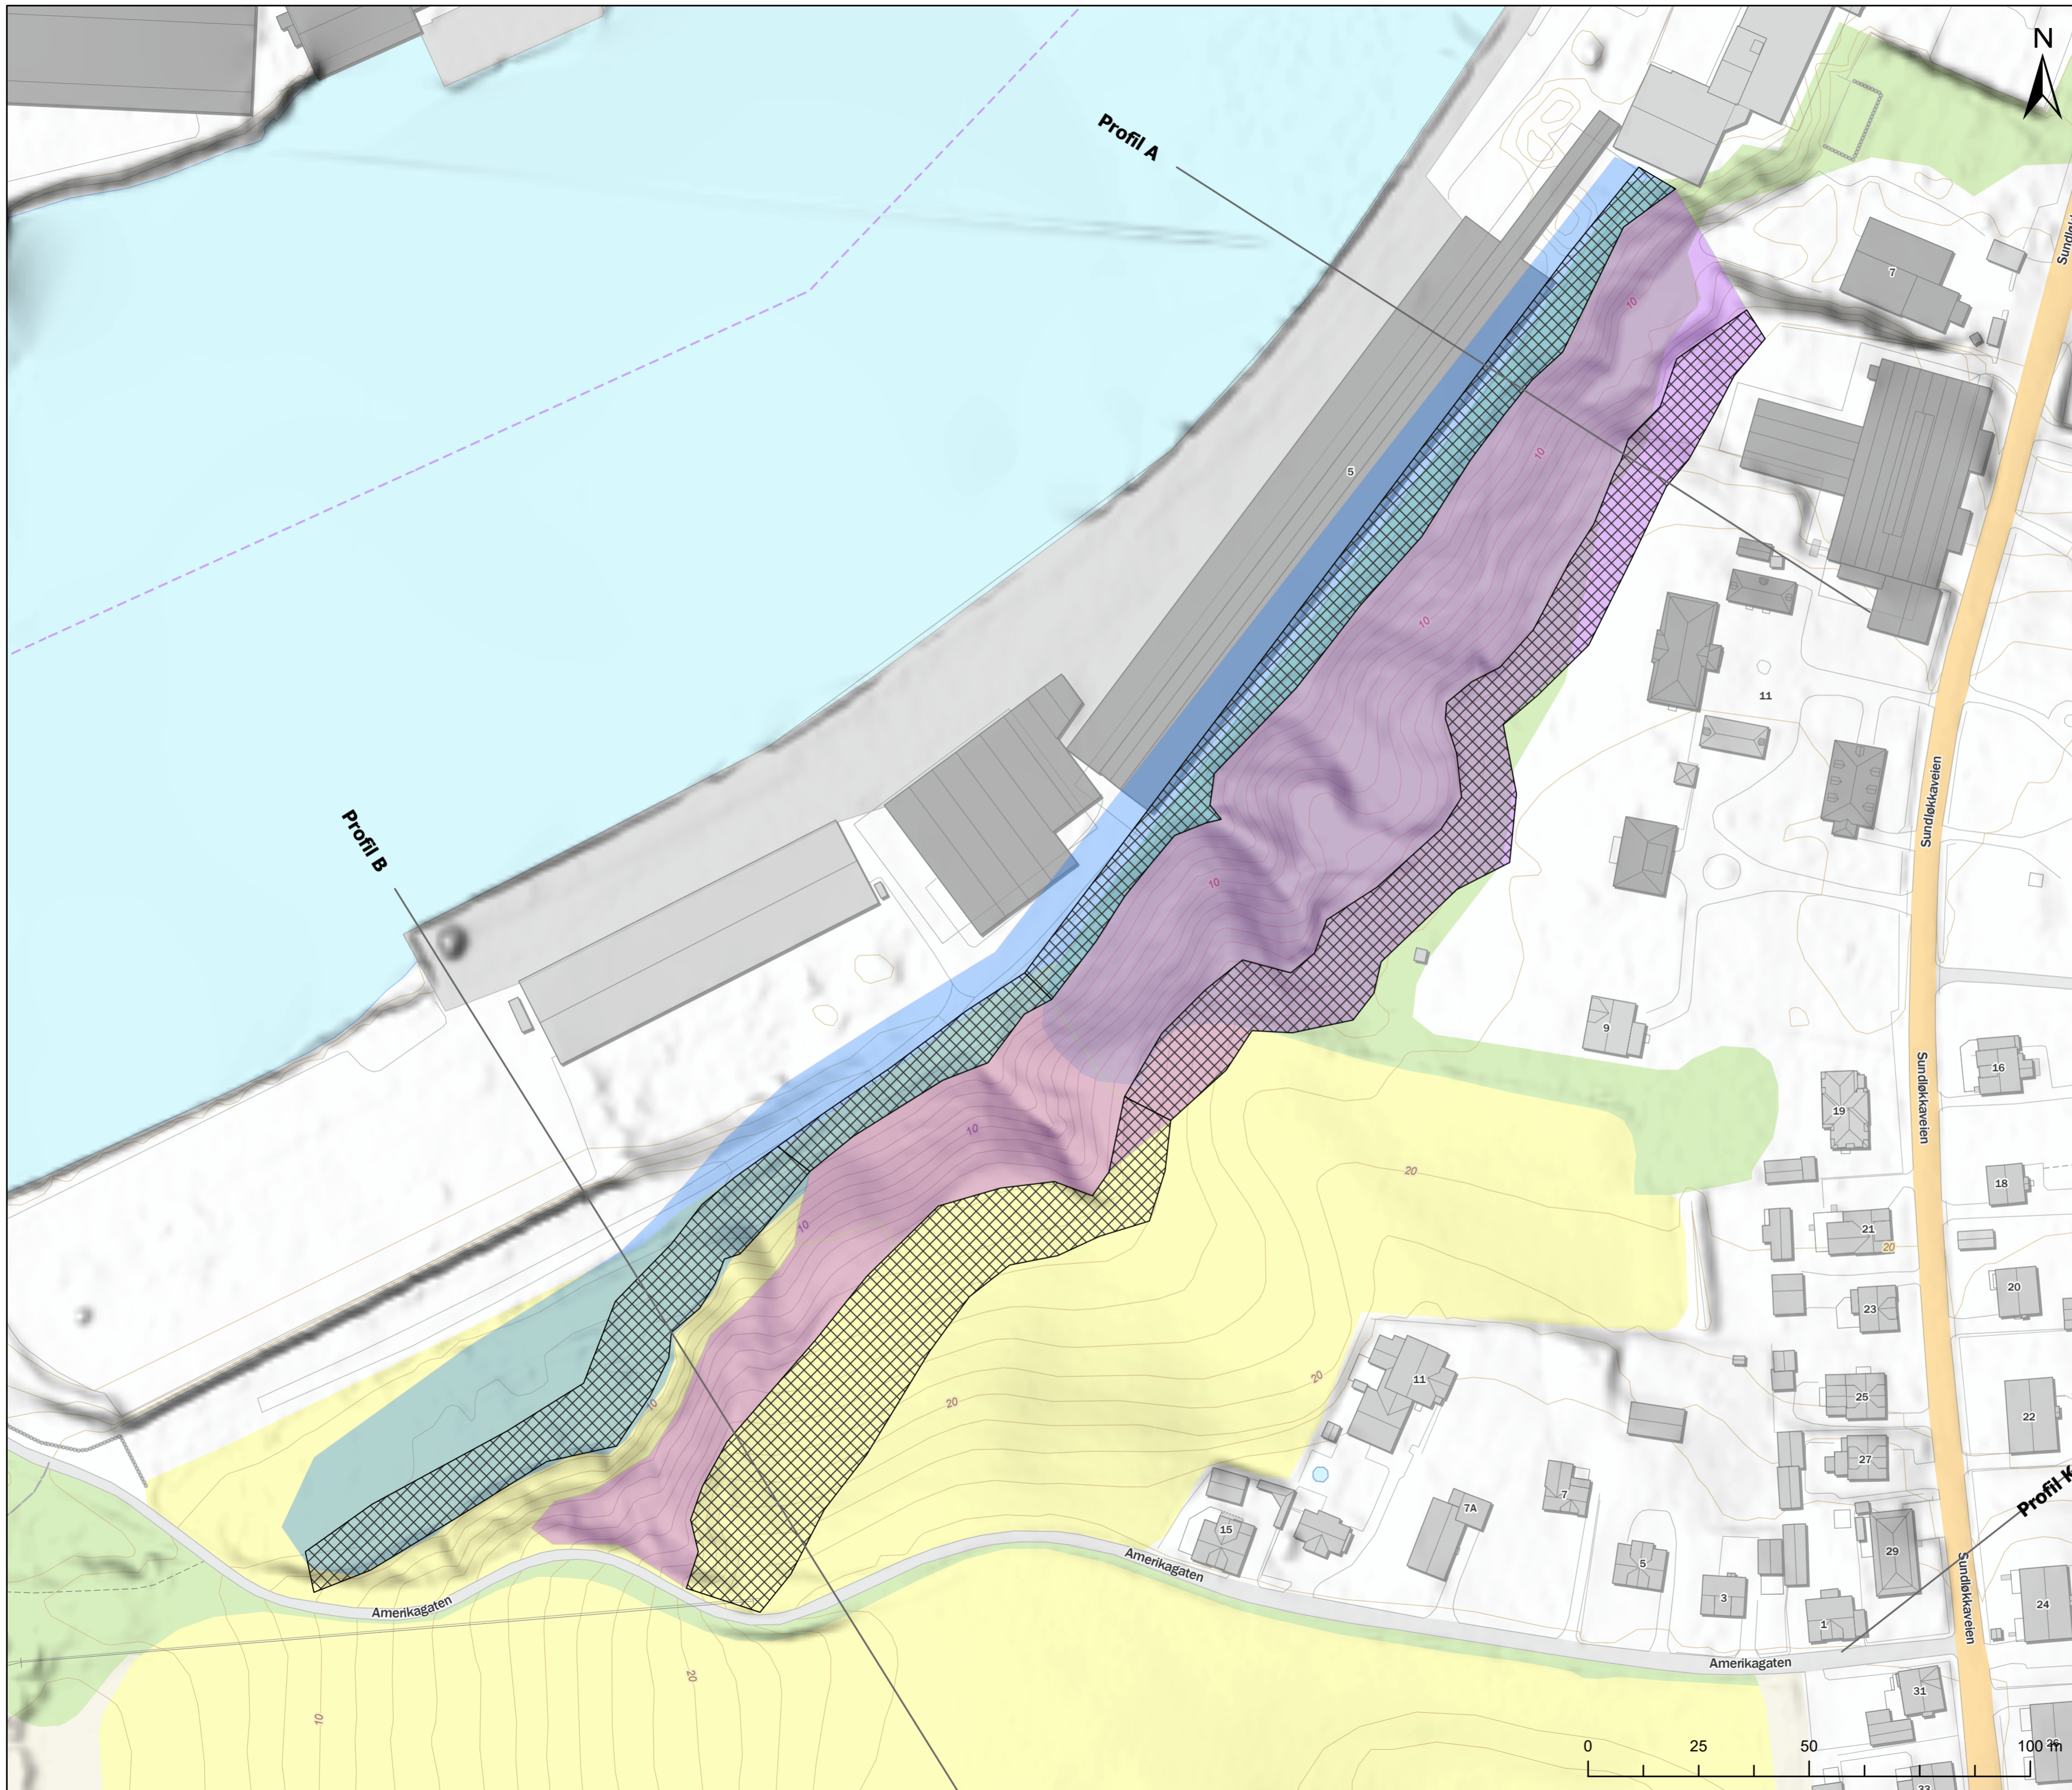
- Profiler
- ▣ Kalksementstabilisering
- Motfylling
- Avlasting

<b>COWI AS</b>			
<b>Gretnes-Sundløkka - områdestabilitet</b>			
Foreslåtte tiltak ved profil A og B			
Dato	Utført	Kontrollert	Godkjent
2022-05-05	KaR	HHe	BGK
Original format og målestokk		Kartprojeksjon	
<b>A2 1:1 000</b>		<b>ETRS 1989 UTM Zone 33N</b>	
Prosjektnr.	Dokumentnr.	Kartnr.	Rev.
20210758	20210758-01-R	002	0
NORGES GEOTEKNISKE INSTITUTT Postboks 3930 Ullevål Stadion, 0806 OSLO Sognsveien 72 Tlf: 22 02 30 00 Faks: 22 23 04 48 www.ngi.no			
			<b>NGI</b>

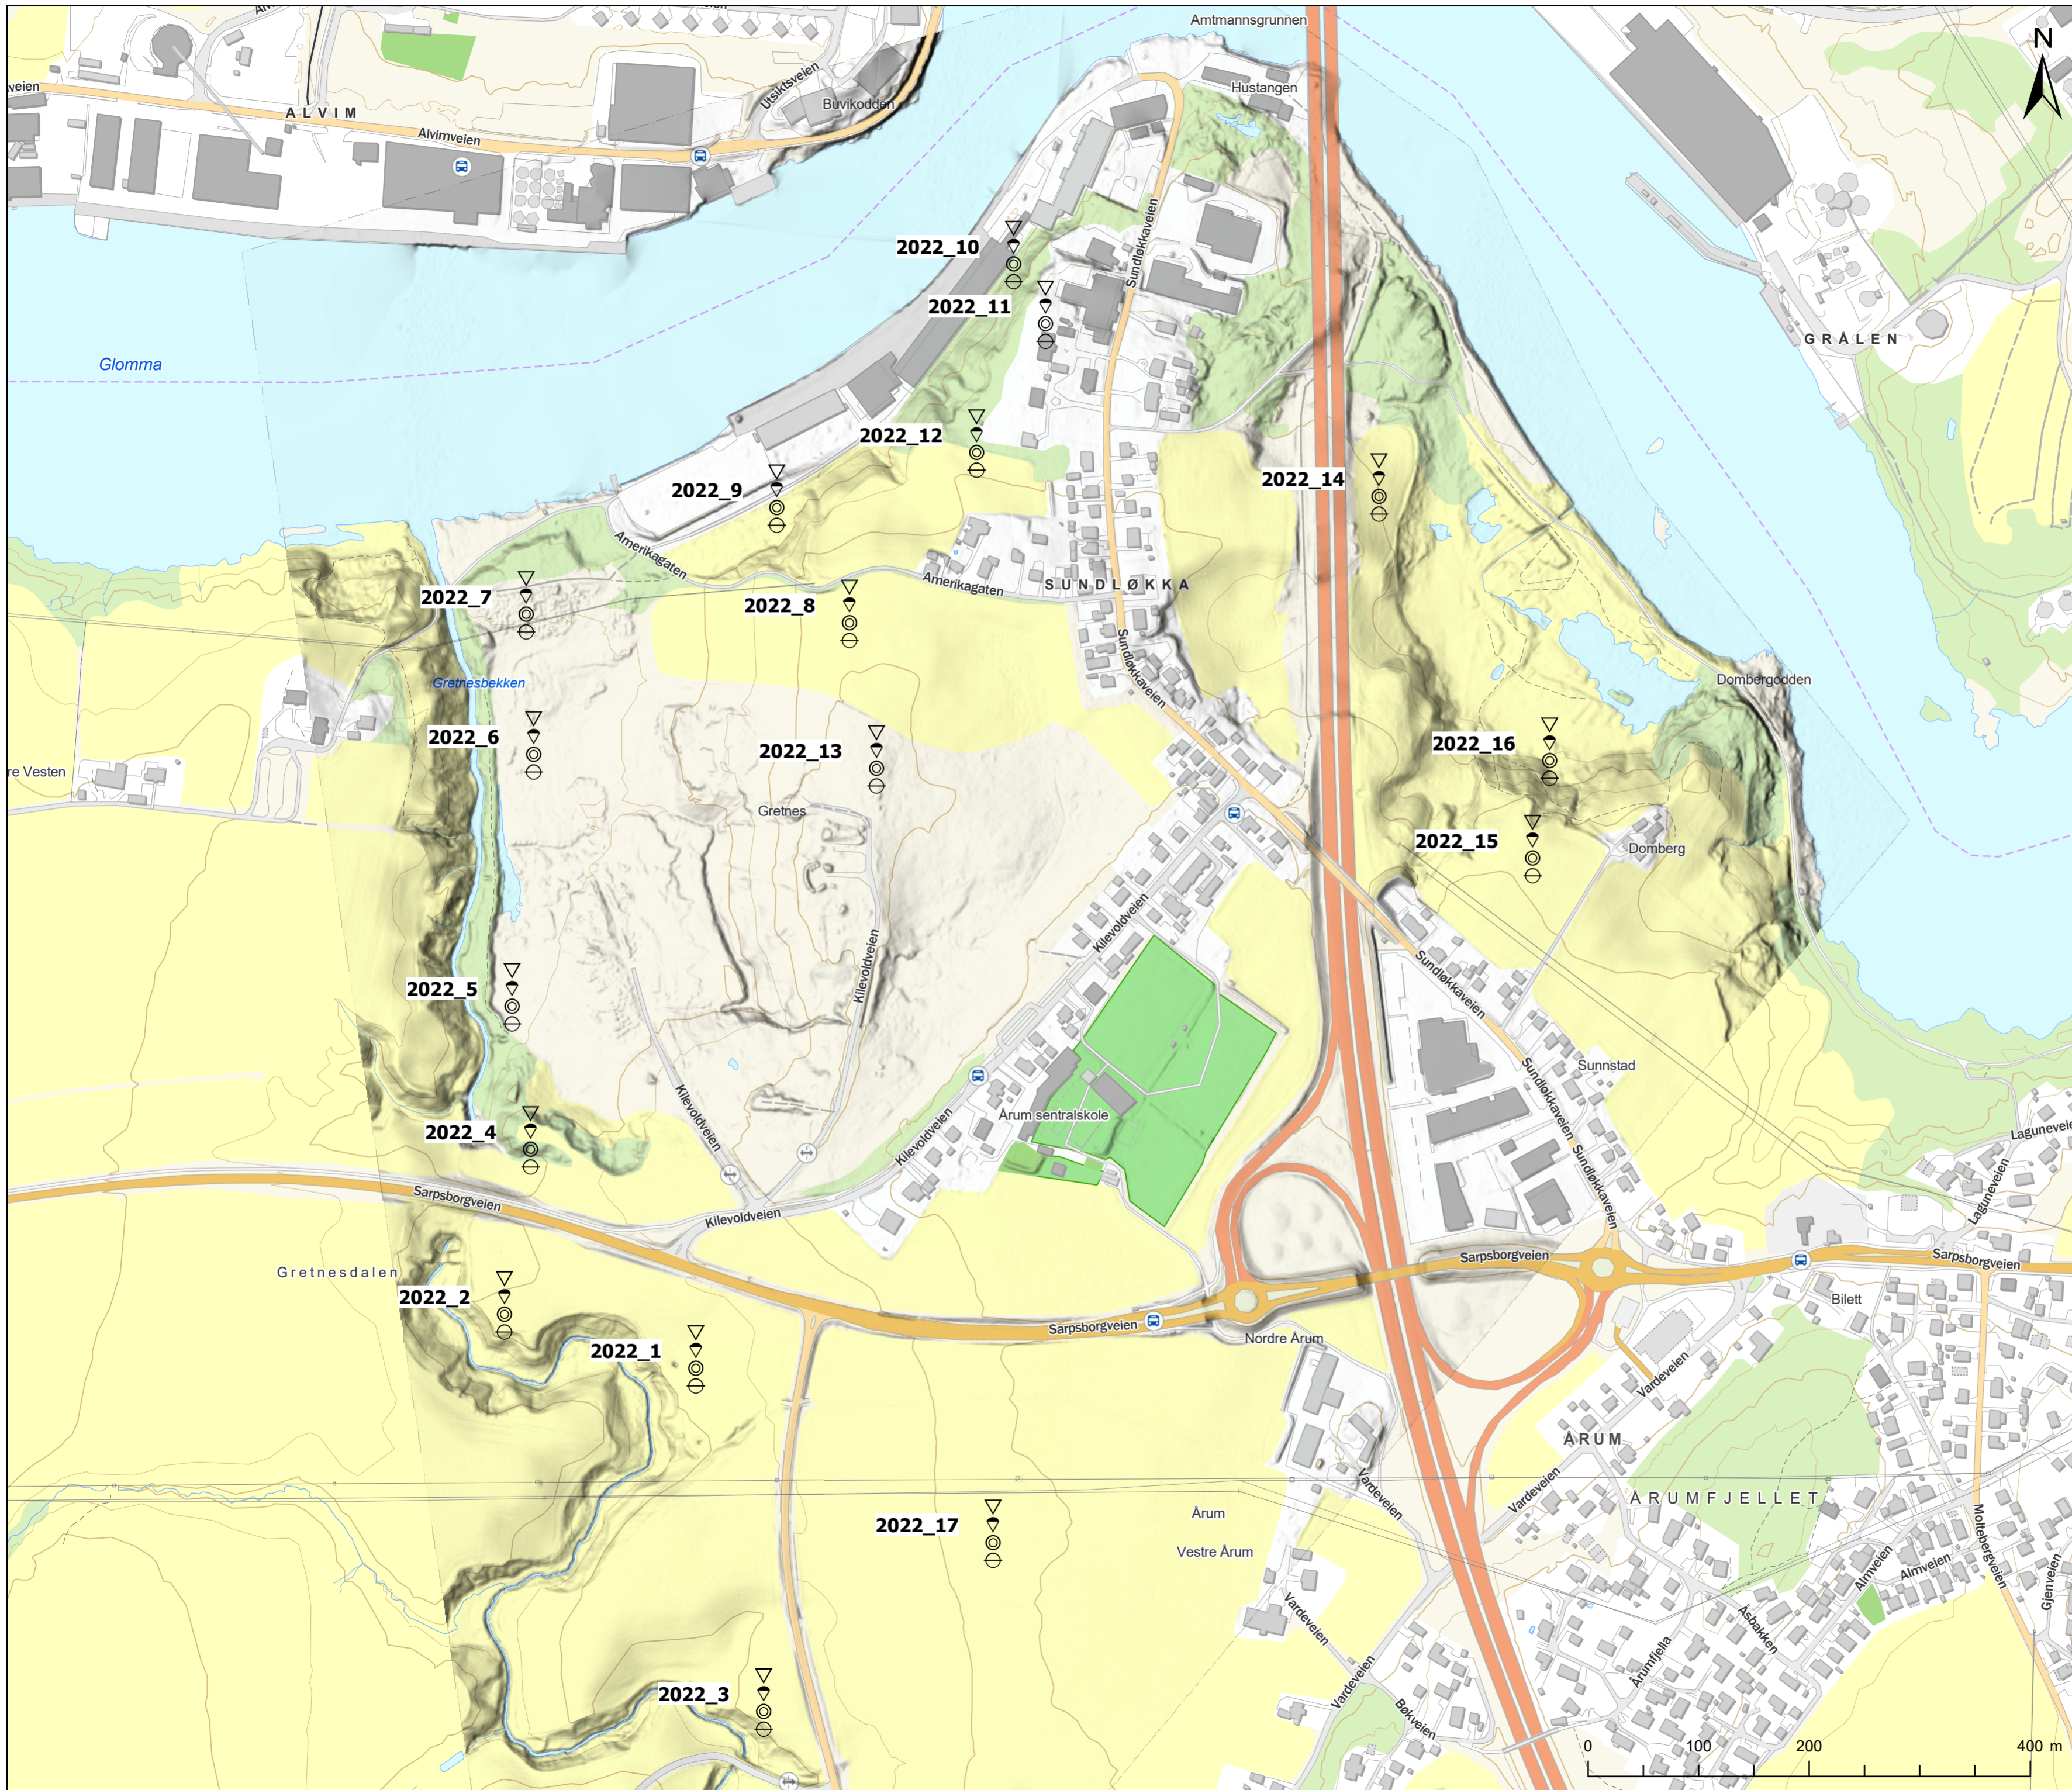
- ▽▽▽ DrT Cpt Prøve PZ
- ⊙⊙⊙

<b>COWI AS</b>			
<b>Gretnes-Sundløkka - områdestabilitet</b>			
Forslag til supplerende grunnundersøkelser.			
Dato	Utført	Kontrollert	Godkjent
2022-05-06	AJD	HHe	BGK
Original format og målestokk		Kartprojeksjon	
A2 1:4 000		ETRS 1989 UTM Zone 33N	
Prosjektnr.	Dokumentnr.	Kartnr.	Rev.
20210758	20210758-01-R	004	0
NORGES GEOTEKNISKE INSTITUTT Postboks 3930 Ullevål Stadion, 0806 OSLO Sognsveien 72 Tlf: 22 02 30 00 Faks: 22 23 04 48 www.ngi.no

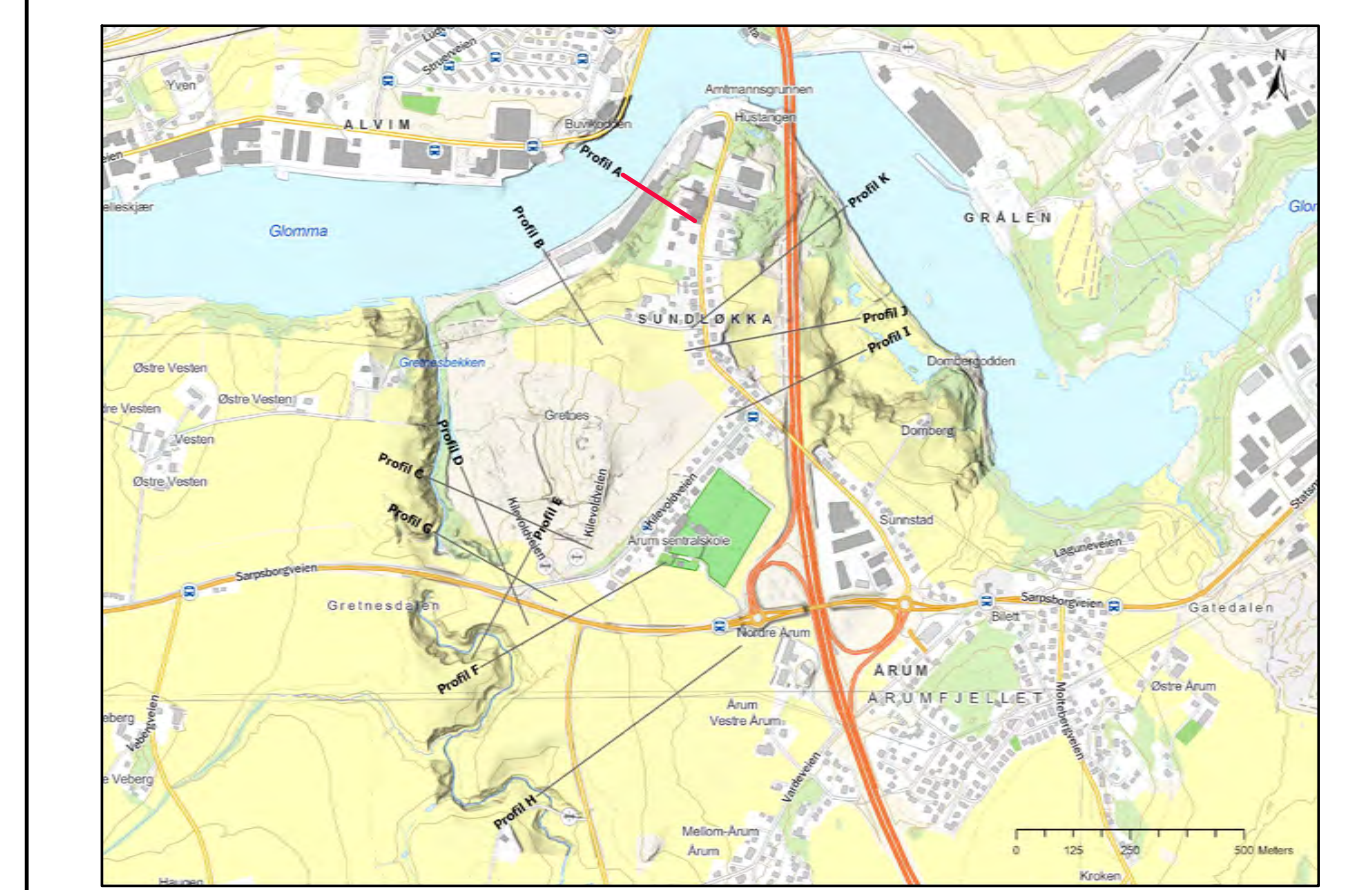
Tegningsittel: Profil A, udrenert, dagens tilstand	Tegningsnr.: B1	Rev.: 0
---	--------------------	------------

Material	Un.Weigth	Sub.Weigth	Fi	C'	C	Aa	Ad	Ap
Tørreskorpe	18.00	8.00	30.0	2.0				
Leire	18.00	8.00	27.0	5.0	C-prof	1.00	0.70	0.40
Kvikkleire	18.00	8.00	27.0	5.0	C-prof	1.00	0.63	0.35

Rev.	Beskrivelse	Dato	Tegn.	Kontr.
<b>COWI AS</b> Gretnes-Sundløkka - områdestabilitet		Status Original format A-21 Tegningens filnavn Stabilitetsberegninger_20210758-01-R.dwg		
Stabilitetsberegninger Profil A, udrenert Dagens tilstand		Målestokk 1500		
NGI Sognsveien 72 - PO Box 3930 Ullevål Stadion NO-0806 Oslo, Norway T: (+47) 22 02 30 00 F: (+47) 22 23 04 48 www.ngi.no		Dato 13.04.2022 Oppdragsnr. 20210758	Konstr./Tegnet KaR Tegningsnr. B1	Kontr./Tegnet HHe Rev. 0

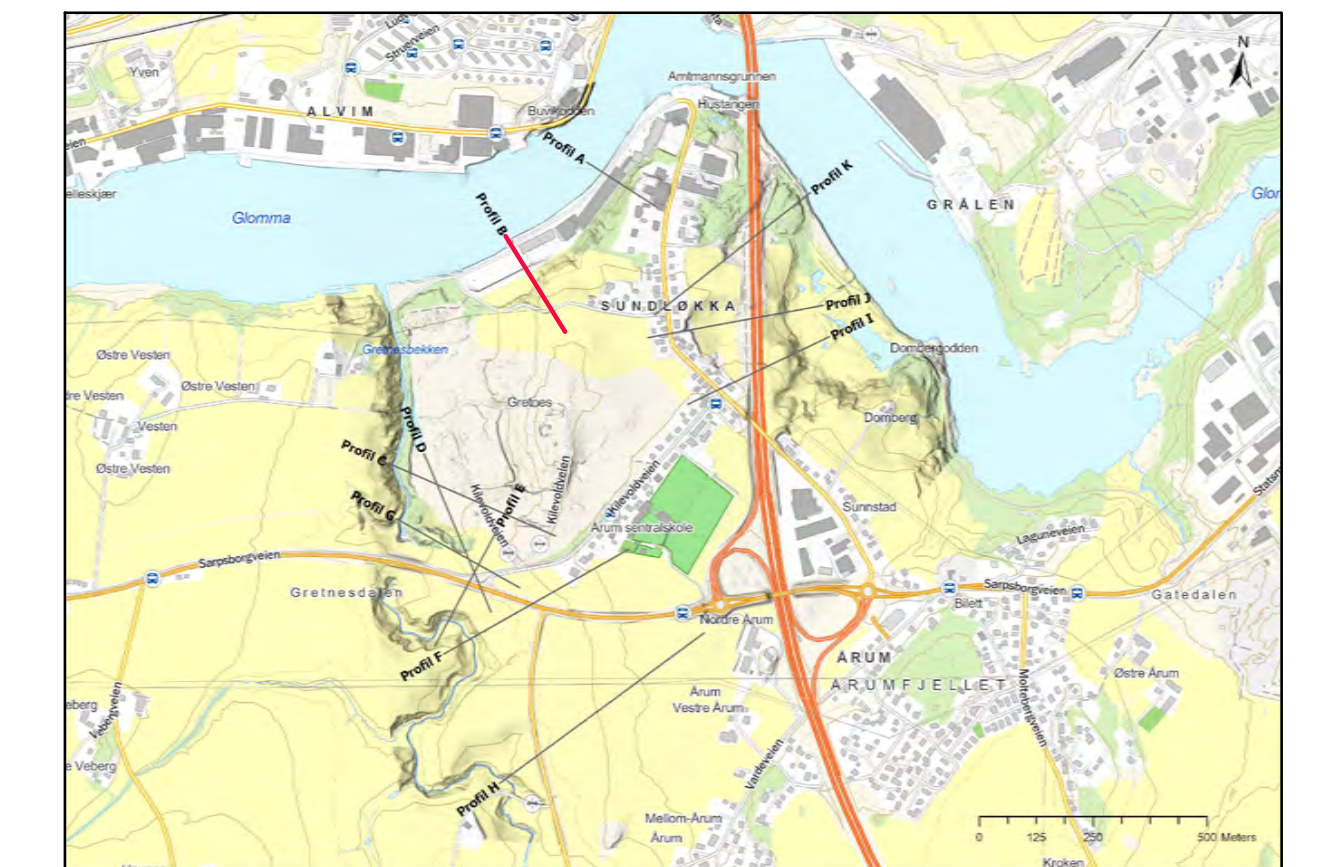
Tegningstittel:	Tegningsnr.:	Rev.:
Profil B, udrenert, dagens tilstand	B2	0

Material	Un.Weigth	Sub.Weigth	Fi	C'	C	Aa	Ad	Ap
Tørreskorpe	18.00	8.00	30.0	2.0				
Leire	18.00	8.00			C-prof	1.00	0.70	0.40
Kvikkleire	18.00	8.00			C-prof	1.00	0.63	0.35

g:\geoarkiv\20210758\stabgraf.rit\grefnes\_profil\_b\_dagens\_a-phi\_2022.dwg  
 Fc=1.10  
 Kritisk - dagens - udrenert  
 Resulti file : G:\geoarkiv\20210758\STABGRAF.RIT\GRETNES\_PROFIL\_B\_DAGENS\_AJD.R6

Rev. Beskrivelse	Dato	Tegn. Kontr. Godkj.
COWI AS Grefnes-Sundløkka - områdestabilitet		
Status: Original format A-21 Tegningens filnavn: Stabilitetsberegninger_20210758-01-R.dwg Målestokk: 1500		
Stabilitetsberegninger Profil B, udrenert Dagens tilstand	NGI Sognsveien 72 - PO Box 3930 Ullevål Stadion NO-0806 Oslo, Norway T: (+47) 22 02 30 00 F: (+47) 22 23 04 48 www.ngi.no	Dato: 13.04.2022 Oppdragsnr.: 20210758 Konstr./Tegnet: KaR Tegningsnr.: B5 Kontrollert: HHe Godkjent: BGIK Rev.: 0

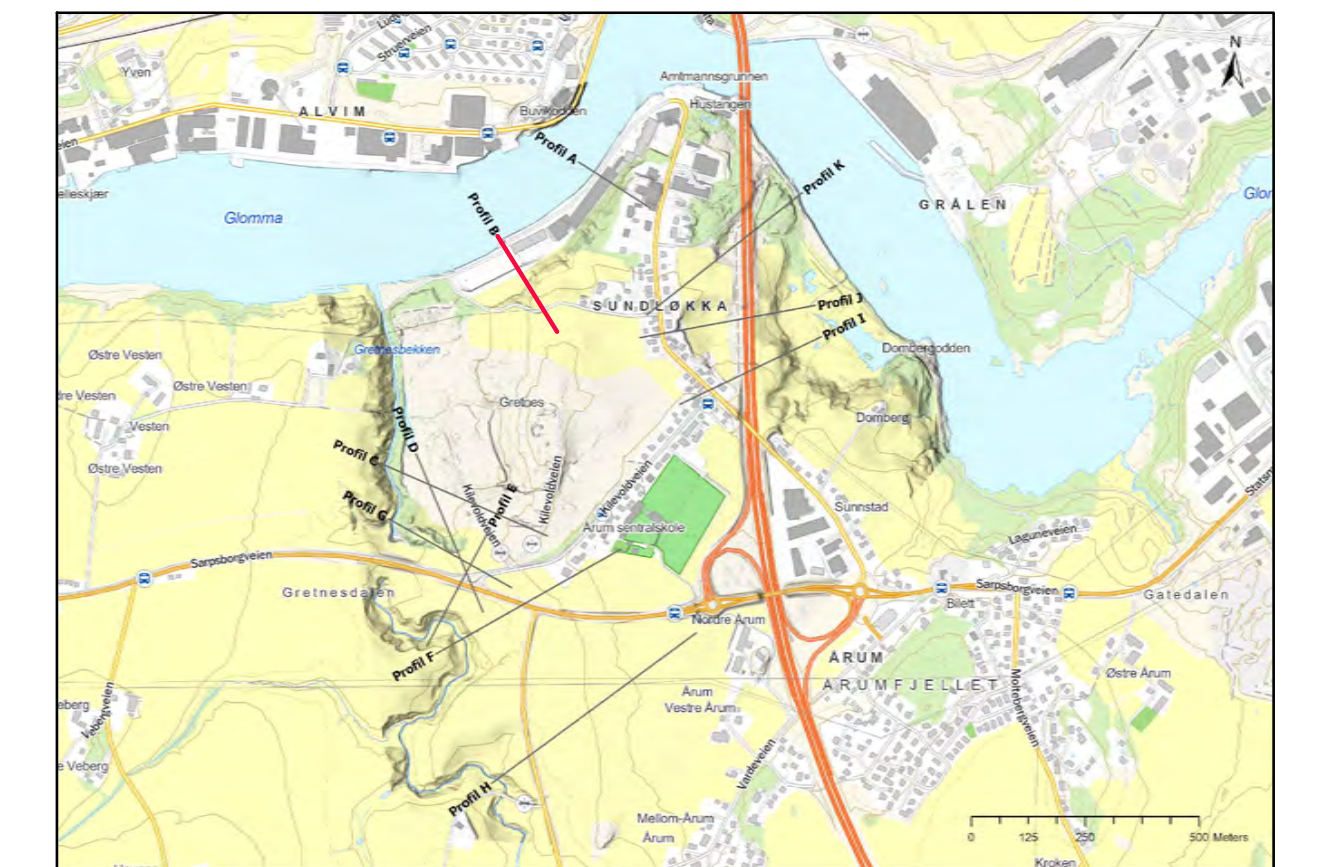
Tegningstittel: Profil B, udrenert, med stabiliserende tiltak	Tegningsnr.: B2	Rev.: 0
--	--------------------	------------

Material	Un.Weight	Sub.Weight	Fi	C'	C	Aa	Ad	Ap
Tørnnskorpe	18.00	8.00	30.0	2.0				
Leire	18.00	8.00			C-prof	1.00	0.70	0.40
Kvikkleire	18.00	8.00			C-prof	1.00	0.63	0.35

g:\geoarkiv\20210758\stabgraf.rit\grefnes\_profil\_b\_dagens\_ajd\_medks - terreng.dwg  
 F=140  
 Dyp med KS og avlasting  
 Result file : g:\geoarkiv\20210758\stabgraf.rit\grefnes\_profil\_b\_dagens\_ajd\_medks - terreng.R3  
 Fc=142  
 Lokal, med KS og avlasting  
 Result file : g:\geoarkiv\20210758\stabgraf.rit\grefnes\_profil\_b\_dagens\_ajd\_medks - terreng.R2

Rev. Beskrivelse	Dato	Tegn. Kontr. Godkj.
<b>COWI AS</b> <b>Grefnes-Sundløkka - områdestabilitet</b>		
Status Original format A-21 Tegningens filnavn Stabilitetsberegninger 20210758-01-R.dwg Målestokk 1500		
Stabilitetsberegninger Profil B, udrenert Med stabiliserende tiltak		
NGI Sognsveien 72 - PO Box 3930 Ullevål Stadion NO-0806 Oslo, Norway T: (+47) 22 02 30 00 F: (+47) 22 23 04 48 www.ngi.no		
Dato	Konstr./Tegnet	Kontrollert
13.04.2022	KaR	HHe
Oppdragsnr.	Tegningsnr.	Rev.
20210758	B6	0

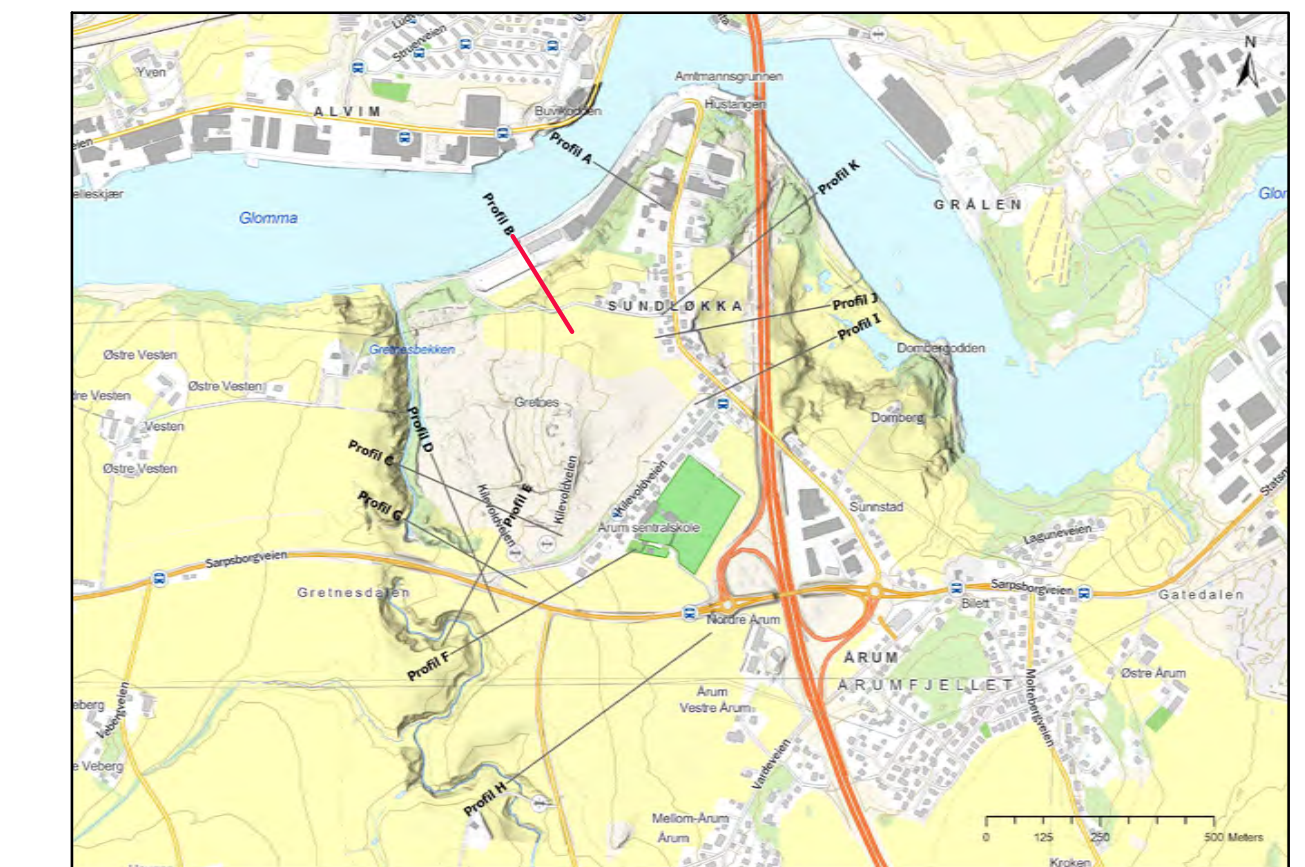
Tegningstittel: Profil B, drenert, dagens tilstand	Tegningsnr.: B2	Rev.: 0
---	--------------------	------------

Material	Un.Weigth	Sub.Weigth	Fi	C'	C	Aa	Ad	Ap
Tørreskorpe	18.00	8.00	30.0	2.0				
Leire	18.00	8.00	27.0	5.0				
Kvikkleire	18.00	8.00	27.0	5.0

g:\geoarkiv\20210758\stabgraf.rit\grefnes\_profil\_b\_dagens\_a-phi\_2022.dwg  
 Fc=1.26  
 Kritisk - dagens - drenert  
 Resulti file : G:\geoarkiv\20210758\STABGRAF.RIT\GRETNES\_PROFIL\_B\_DAGENS\_AJD.R9

Rev.	Beskrivelse	Dato	Tegn.	Kontr.
<b>COWI AS</b> Grefnes-Sundløkka - områdestabilitet		Status Original format A-21 Tegningens filnavn Stabilitetsberegninger_20210758-01-R.dwg Målestokk 1500		
Stabilitetsberegninger Profil B, drenert Dagens tilstand				
NGI Sognsveien 72 - PO Box 3930 Ullevål Stadion NO-0806 Oslo, Norway T: (+47) 22 02 30 00 F: (+47) 22 23 04 48 www.ngi.no		Dato 13.04.2022 Oppdragsnr. 20210758	Konstr./Tegnet KaR Tegningsnr. B7	Godkjent HHe Rev. 0

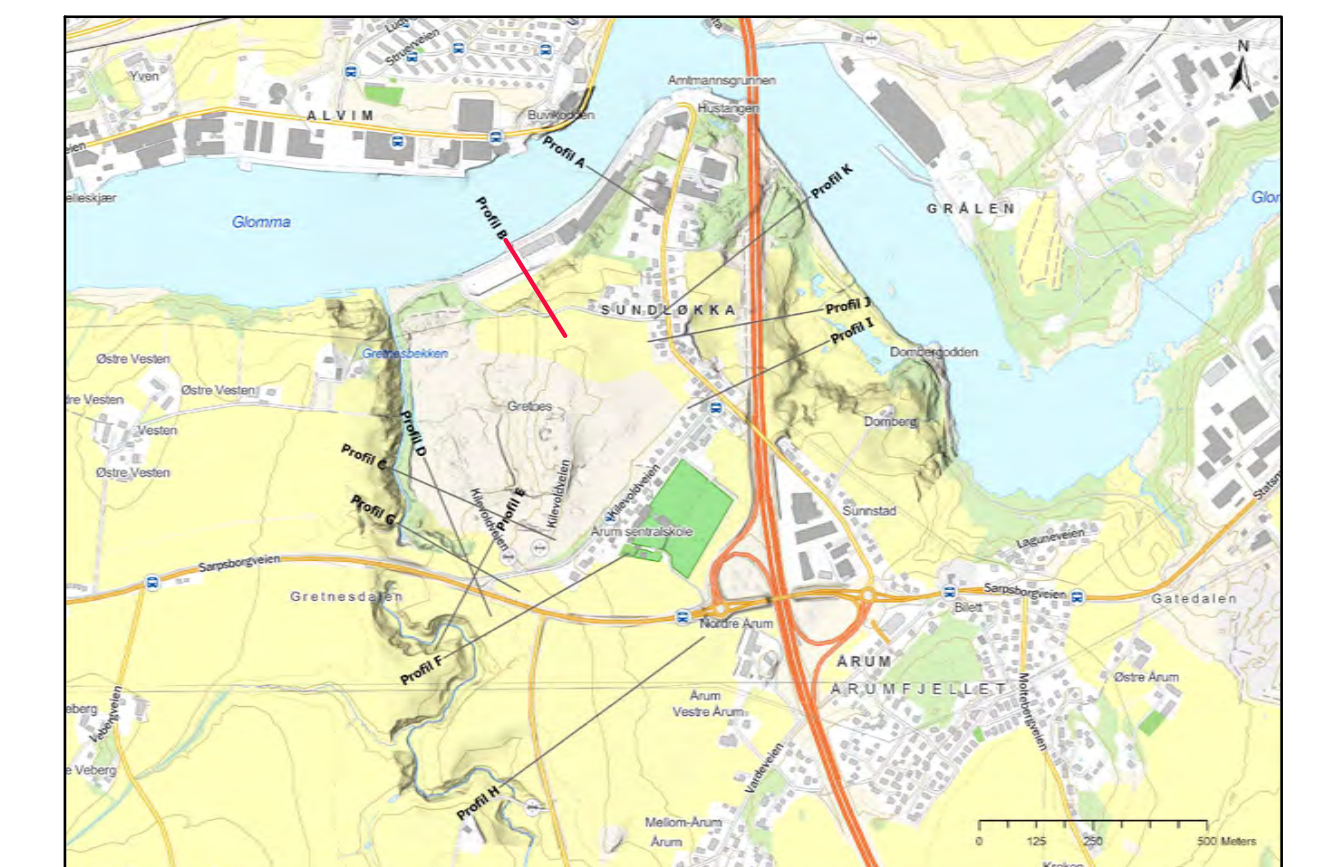
Tegningstittel: Profil B, drenert, med stabiliserende tiltak	Tegningsnr.: B8	Rev.: 1
---	--------------------	------------

Material	Un.Weigth	Sub.Weigth	Fi	C'	C	Aa	Ad	Ap
Tørnnskorpe	18.00	8.00	30.0	2.0				
Leire	18.00	8.00	27.0	5.0	C-prof	1.00	0.70	0.40
Kvikkleire	18.00	8.00	27.0	5.0	C-prof	1.00	0.63	0.35

g:\geoarkiv\20210758\stabgraf.rit\grefnes\_profil\_b\_dagens\_ajd\_medks - terreng.dwg  
 Fcf=1.36  
 Drained, with tiltak  
 Resulti file : g:\geoarkiv\20210758\stabgraf.rit\grefnes\_profil\_b\_dagens\_ajd\_medks - terreng.R4

1	Inkludering av materialparametere	09.08.2022	AJD	HHe	BGK
Rev.	Beskrivelse	Dato	Tegn.	Kontr.	Godkj.
COWI AS Grefnes-Sundløkka - områdestabilitet		Status			
Stabilitetsberegninger Profil B, drenert Med stabiliserende tiltak		Original format A-21			
		Tegningens filnavn Stabilitetsberegninger_20210758-01-R.dwg			
		Målestokk 1500			
NGI Sognsveien 72 - PO Box 3930 Ullevål Stadion NO-0806 Oslo, Norway T: (+47) 22 02 30 00 F: (+47) 22 23 04 48 www.ngi.no		Dato 13.04.2022 Oppdragsnr. 20210758	Konstr./Tegnet KaR Tegningsnr. B8	Kontr./Tegn. HHe	Godkjent BGK
				Rev.	1

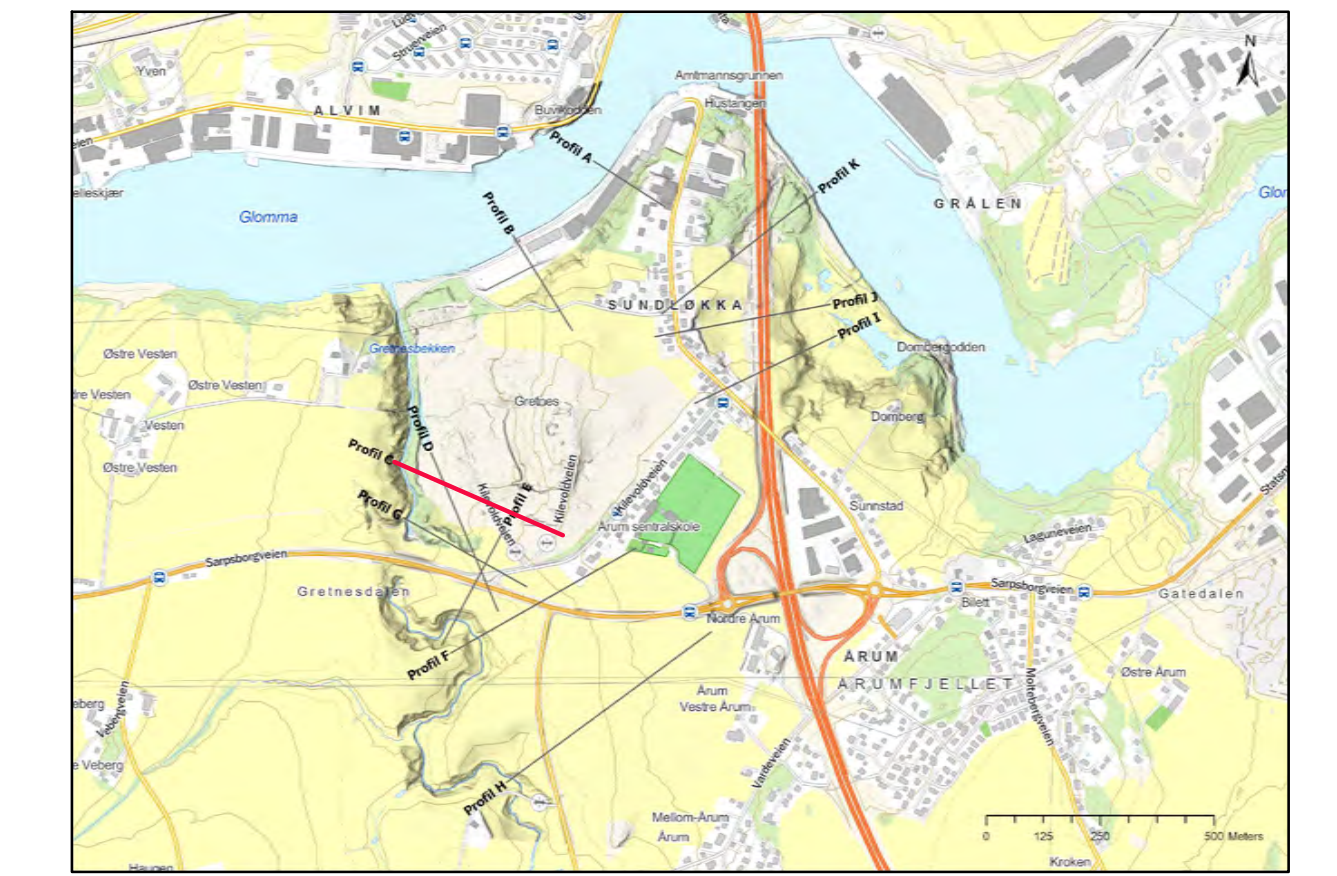
Profil C-C  
1:200

Material	Un.Weigth	Sub.Weigth	Fi	C'	C	Aa	Ad	Ap
Tørreskorpe	18.00	8.00	30.0	2.0				
Leire	18.00	8.00	27.0	5.0				
Kvikkleire	18.00	8.00	27.0	5.0

Rev. Beskrivelse	Dato	Tegn.	Kontr.	Godkj.	
COWI AS Gretnes-Sundløkka - områdestabilitet		Status			
Stabilitetsberegninger Profil C, drenert Dagens tilstand		Original format A-21 Tegningens filnavn Stabilitetsberegninger_20210758-01-R.dwg Målestokk 1500			
NGI Sognsveien 72 - PO Box 3930 Ullevål Stadion NO-0806 Oslo, Norway T: (+47) 22 02 30 00 F: (+47) 22 23 04 48 www.ngi.no		Dato 13.04.2022 Oppdragsnr. 20210758	Konstr./Tegnet KaR Tegningsnr. B10	Kontr./Tegn. HHe Rev. 0	Godkjent BGK

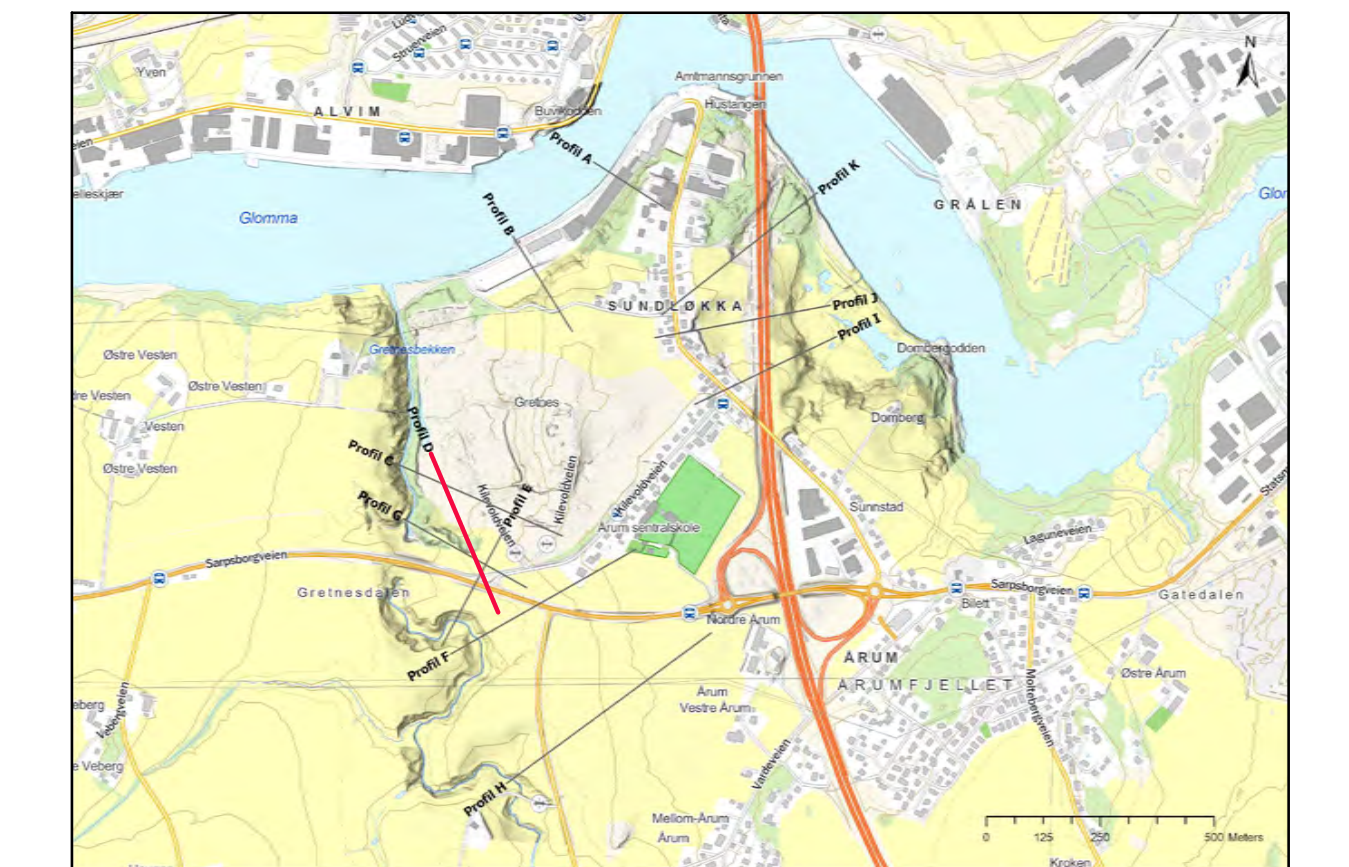
Tegnings-tittel: Profil D, udrenert, dagens tilstand	Tegningsnr.: B4	Rev.: 0
---	--------------------	------------

Material	Un.Weigth	Sub.Weigth	Fi	C'	C	Aa	Ad	Ap
Tørreskorpe	18.00	8.00	30.0	2.0				
Leire	18.00	8.00			C-prof	1.00	0.70	0.40
Kvikkleire	18.00	8.00			C-prof	1.00	0.63	0.35

g:\geoarkiv\20210758\stabgraf.rit\gretnes\_profil\_d\_dagens\_a-phi\_2022.dwg  
 Fc=1.78  
 Kritisk - dagens - udrenert  
 Resulti file : G:\geoarkiv\20210758\STABGRAF.RIT\GRETNES\_PROFIL\_D.DAGENS\_AJD.R6

Rev. Beskrivelse	Dato	Tegn. Kontr. Godkj.
<b>COWI AS</b> <b>Grefnes-Sundløkka - områdestabilitet</b>		
Stabilitetsberegninger Profil D, udrenert Dagens tilstand		Målestokk <b>1500</b>
NGI Sognsveien 72 - PO Box 3930 Ullevål Stadion NO-0806 Oslo, Norway T: (+47) 22 02 30 00 F: (+47) 22 23 04 48 www.ngi.no		Dato 13.04.2022 Oppdragsnr. <b>20210758</b>
Konstr./Tegnet KaR Tegningsnr. <b>B11</b>		Godkjent HHe Rev. <b>0</b>

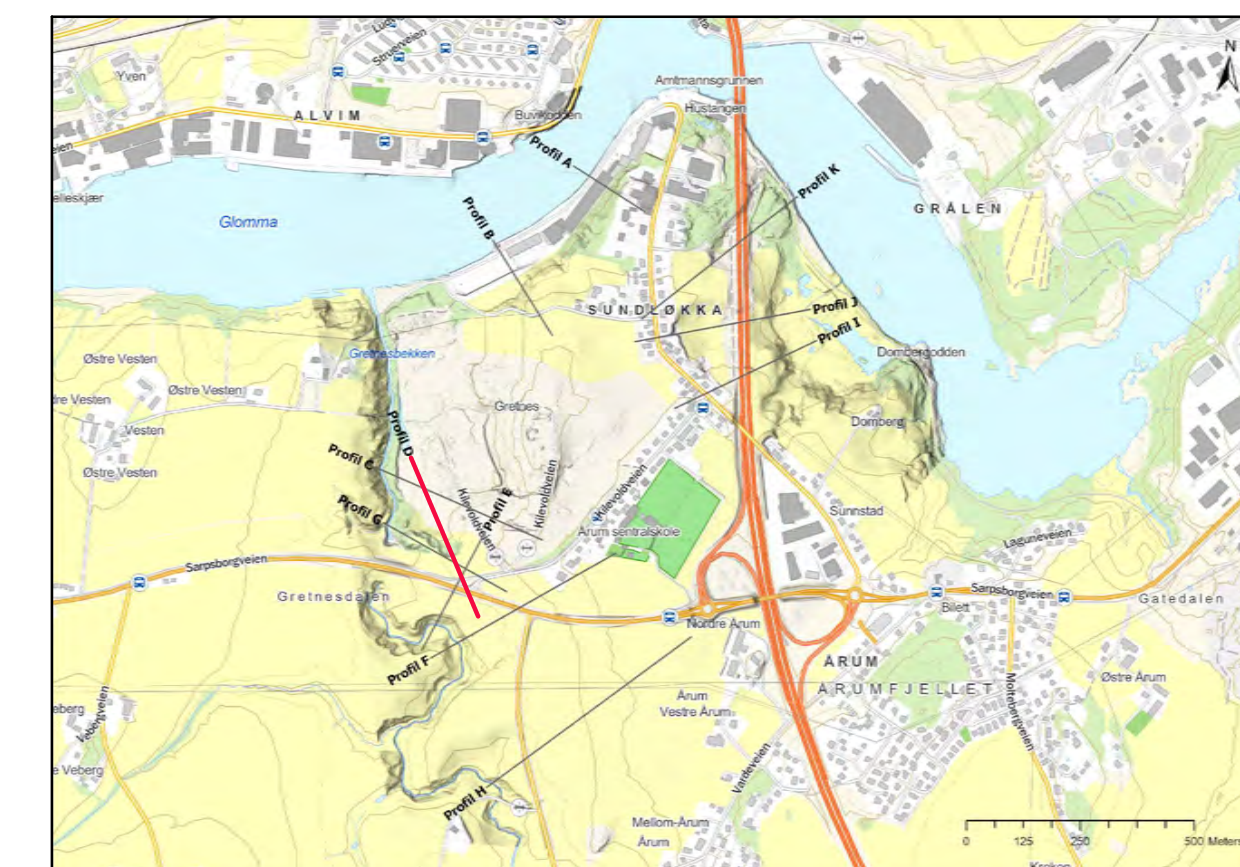
Tegnings-tittel: Profil D, drenert, dagens tilstand	Tegningsnr.: B4	Rev.: 0
--	--------------------	------------

Material	Un.Weigth	Sub.Weigth	Fi	C'	C	Aa	Ad	Ap
Tørreskorpe	18.00	8.00	30.0	2.0				
Leire	18.00	8.00	27.0	5.0				
Kvikkleire	18.00	8.00	27.0	5.0

g:\geoarkiv\20210758\stabgraf.rit\grefnes\_profil\_d\_dagens\_a-phi\_2022.dwg  
 Fcφ=2.15  
 Kritisk - dagens - drenert  
 Resulti file : G:\geoarkiv\20210758\STABGRAF.RIT\GRETNES\_PROFIL\_D\_DAGENS\_AJD.R7

Rev.	Beskrivelse	Dato	Tegn.	Kontr.
<b>COWI AS</b> Grefnes-Sundløkka - områdestabilitet		Status Original format A-21 Tegningens filnavn Stabilitetsberegninger_20210758-01-R.dwg Målestokk 1500		
Stabilitetsberegninger Profil D, drenert Dagens tilstand				
NGI Sognsveien 72 - PO Box 3930 Ullevål Stadion NO-0806 Oslo, Norway T: (+47) 22 02 30 00 F: (+47) 22 23 04 48 www.ngi.no		Dato 13.04.2022 Oppdragsnr. 20210758	Konstr./Tegnet KaR Tegningsnr. B12	Kontrollert HHe Godkjent BGK Rev. 0
