# Gretnes/Sundløkka - områdestabilitet

GEOTEKNISKE VURDERINGER –  
OMRÅDESTABILITET FOR REGULERINGSPLAN

DOK.NR. 20210758-01-R  
REV.NR. 2 / 2022-09-09

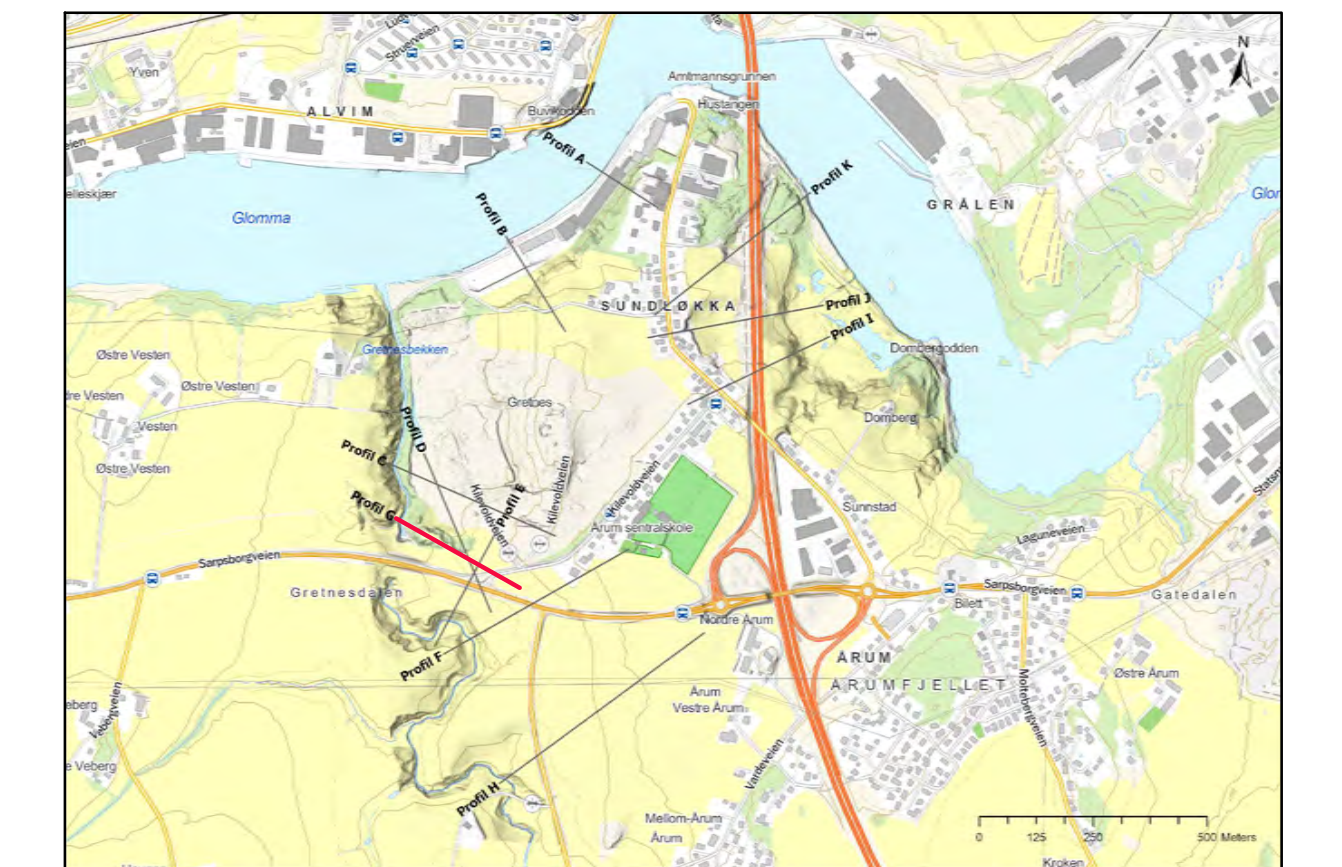
Tegningstittel:	Tegningsnr.	Rev.
Profil G, udrenert, dagens tilstand	B7	0

Material	Un.Weigth	Sub.Weigth	Fi	C'	C	Aa	Ad	Ap
Tørnskorpe	18.00	8.00	30.0	2.0				
Leire	18.00	8.00			C-prof	1.00	0.70	0.40
Kvikkleire	18.00	8.00			C-prof	1.00	0.63	0.35
Morene	19.00	9.00	30.0	2.0

Rev.	Beskrivelse	Dato	Tegn.	Kontr.	Godkj.
-	-	-	-	-	-
<b>COWI AS</b> Grefnes-Sundløkka - områdestabilitet					Status Original format A-21 Tegningens filnavn Stabilitetsberegninger_20210758-01-R.dwg Målestokk
Stabilitetsberegninger Profil G, udrenert Dagens tilstand					1500

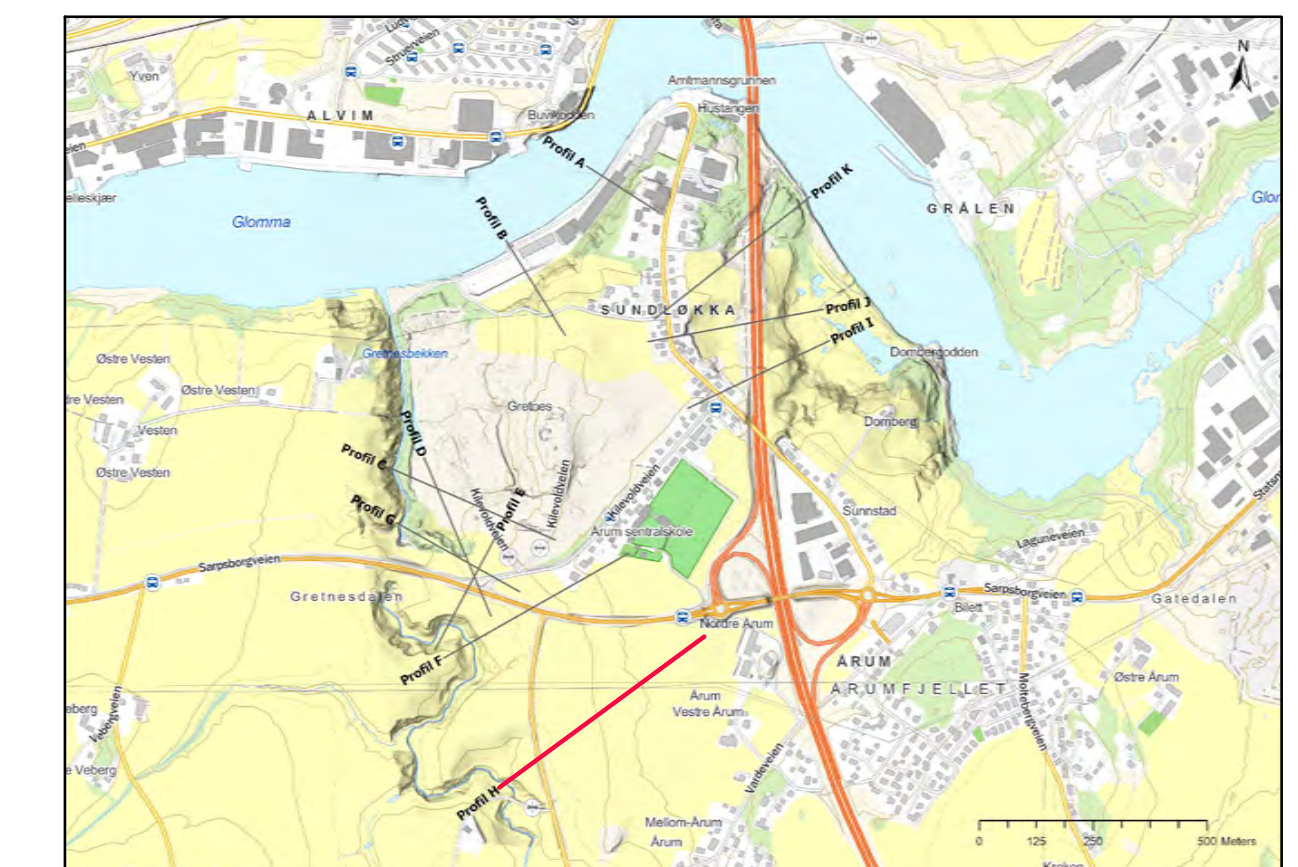
Tegningsittel: Profil H, udrenert, dagens tilstand	Tegningsnr.: B8	Rev.: 0
---	--------------------	------------

Material	Un.Weight	Sub.Weight	Fi	C'	C	Aa	Ad	Ap
Tørreskorpe	18.00	8.00	30.0	2.0				
Leire	18.00	8.00			C-prof	1.00	0.70	0.40
Kvikkleire	18.00	8.00			C-prof	1.00	0.63	0.35

g:\geoarkiv\20210758\stabgraf.rit\profil\_h.dwg  
 Fc=1.55  
 Kritisk - dagens - udrenert  
 Resulti file : g:\geoarkiv\20210758\stabgraf.rit\profil\_h.R2

Rev. Beskrivelse	Dato	Tegn. Kontr. Godkj.
<b>COWI AS</b> Grefnes-Sundløkka - områdestabilitet		
Stabilitetsberegninger Profil H, udrenert Dagens tilstand		Målestokk 1500
NGI Sognsveien 72 - PO Box 3930 Ullevål Stadion NO-0806 Oslo, Norway T: (+47) 22 02 30 00 F: (+47) 22 23 04 48 www.ngi.no		Dato 13.04.2022 Oppdragsnr. 20210758
Konstr./Tegnet KaR Tegningsnr. B19		Godkjent HHe Rev. 0

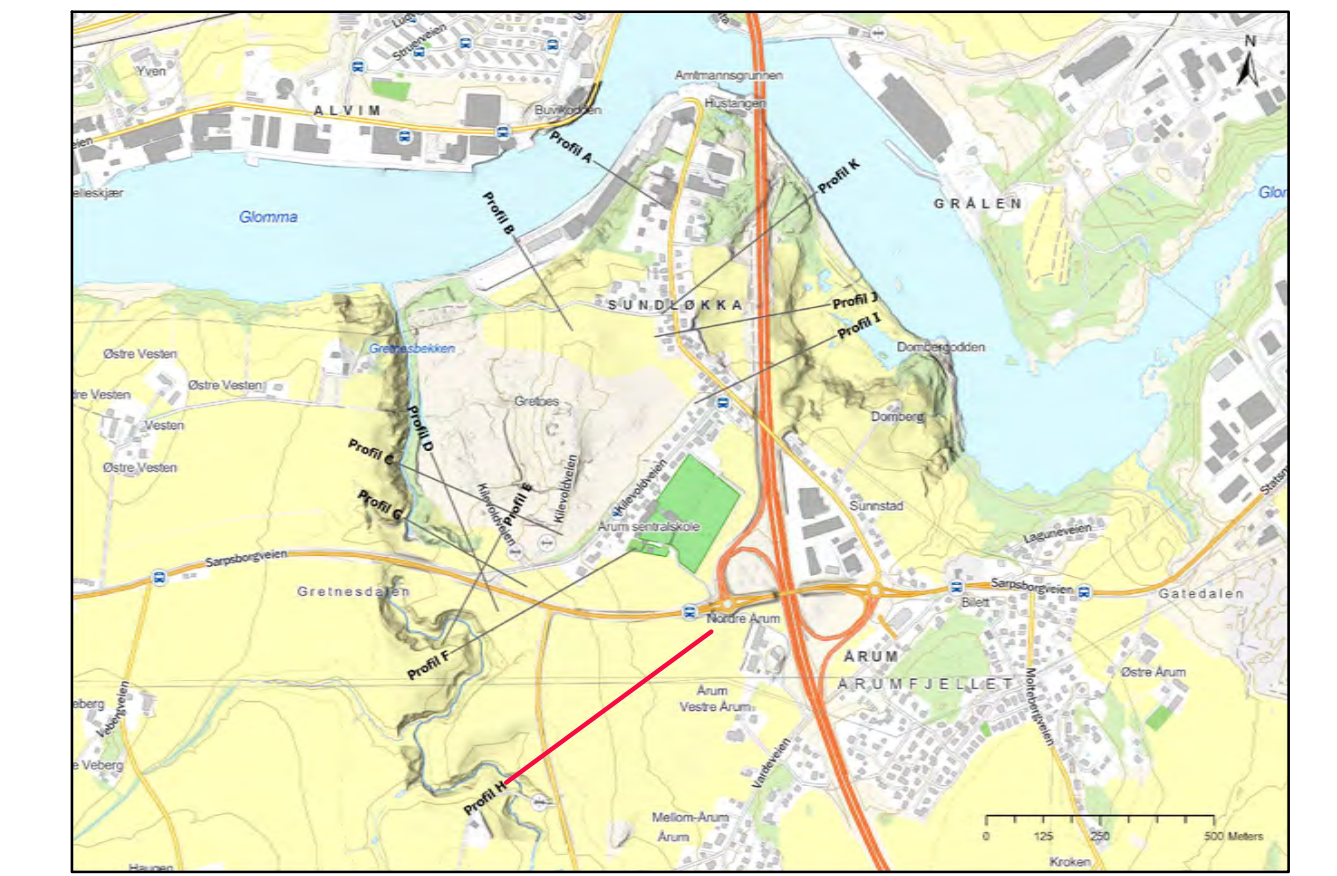
Tegnings-tittel:	Tegningsnr.:	Rev.:
Profil H, drenert, dagens tilstand	B8	0

Material	Un.Weight	Sub.Weight	Fi	C'	C	Aa	Ad	Ap
Tørreskorpe	18.00	8.00	30.0	2.0				
Leire	18.00	8.00	27.0	5.0				
Kvikkleire	18.00	8.00	27.0	5.0

g:\geoarkiv\20210758\stabgraf.rit\profil\_h.dwg  
 Fcf=184  
 Kritisk - dagens - drenert  
 Resulti file : g:\geoarkiv\20210758\stabgraf.rit\profil\_h.R1

Rev. Beskrivelse	Dato	Tegn.	Kontr.	Godkj.
COWI AS Grefnes-Sundløkka - områdestabilitet		Status		
Stabilitetsberegninger Profil H, drenert Dagens tilstand		Målestokk 1500	NGI	
NGI Sognsveien 72 - PO Box 3930 Ullevål Stadion NO-0806 Oslo, Norway T: (+47) 22 02 30 00 F: (+47) 22 23 04 48 www.ngi.no		Dato 13.04.2022	Konstr./Tegnet KaR	Godkjent BGIK
		Oppdragsnr. 20210758	Tegningsnr. B20	Rev. 0

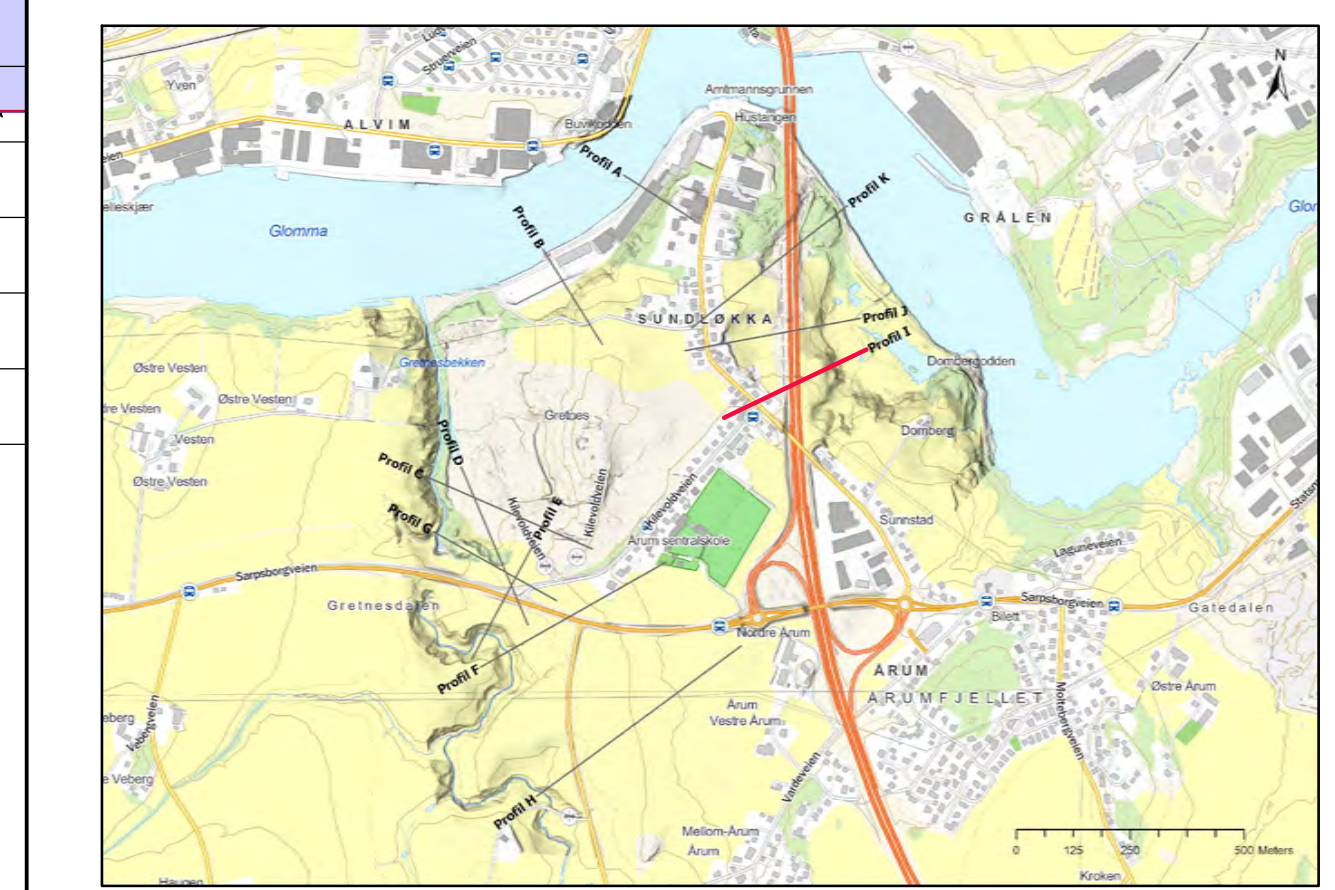
g:\geoarkiv\20210758\stabgraf.rit\profil\_i.dwg  
 Fc=1.00  
 Kritisk - dagens - udrenert  
 Resulti file : g:\geoarkiv\20210758\stabgraf.rit\profil\_i.R3

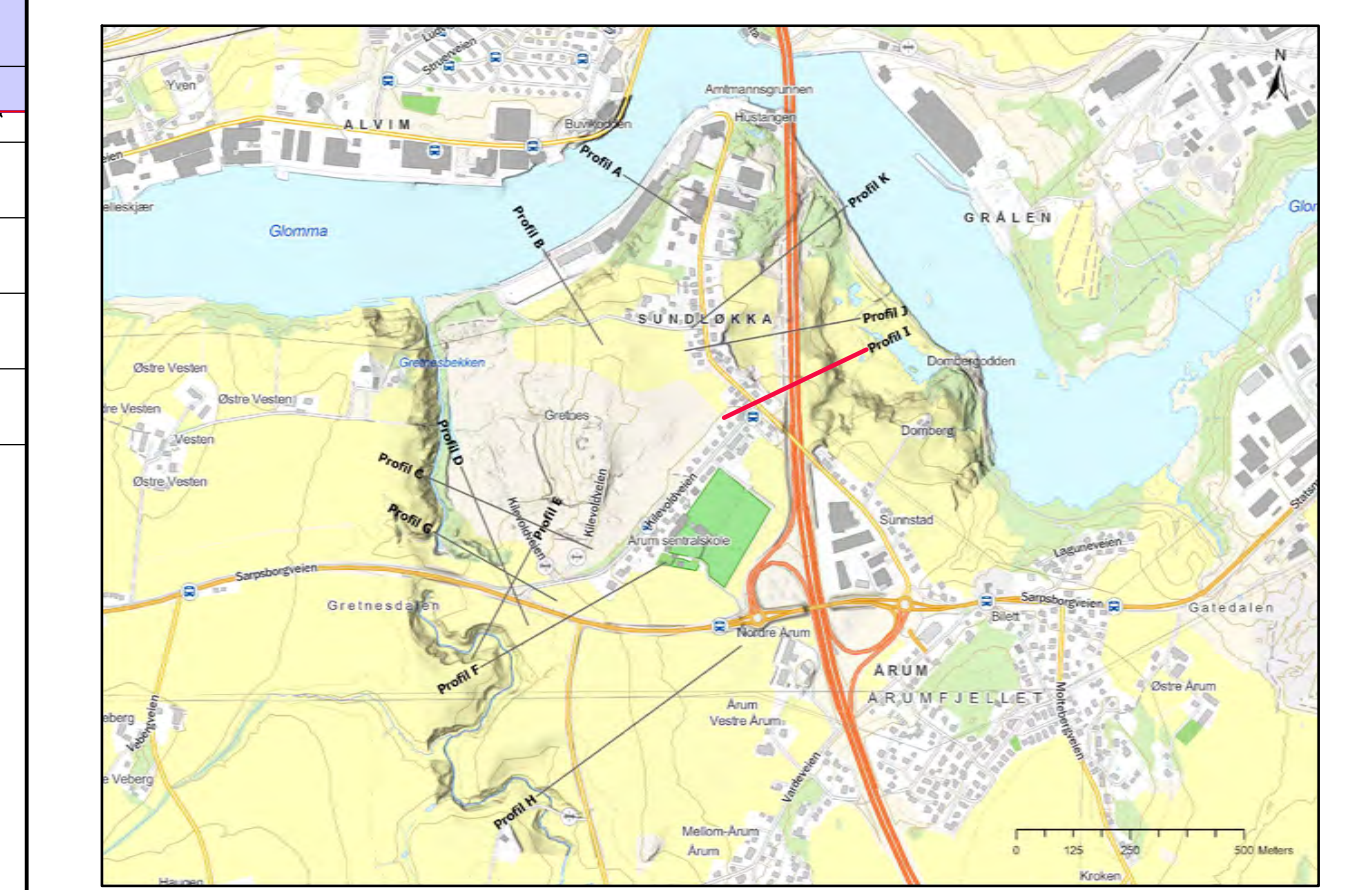
Tegningstittel: Profil I, udrenert, med stabiliserende tiltak	Tegningsnr.: B9	Rev.: 0
--	--------------------	------------

Material	Un.Weigth	Sub.Weigth	Fi	C'	C	Aa	Ad	Ap
Tørreskorpe	18.00	8.00	30.0	2.0				
Leire	18.00	8.00				C-prof 1.00	0.70	0.40
Kvikkleire	18.00	8.00				C-prof 1.00	0.63	0.35

Rev. Beskrivelse	Dato	Tegn. Kontr. Godkj.
<b>COWI AS</b> <b>Grefnes-Sundløkka - områdestabilitet</b>		
Status: Original format A-21 Tegningens filnavn: Stabilitetsberegninger_20210758-01-R.dwg Målestokk: 1500		
Stabilitetsberegninger Profil I, udrenert Med stabiliserende tiltak		
NGI Sognsveien 72 - PO Box 3930 Ullevål Stadion NO-0806 Oslo, Norway T: (+47) 22 02 30 00 F: (+47) 22 23 04 48 www.ngi.no	Dato: 13.04.2022 Oppdragsnr.: 20210758	Konstr./Tegnet: KaR Tegningsnr.: B22
	Kontr./Tegnet: HHe	Godkjent: BGIK
		Rev.: 0

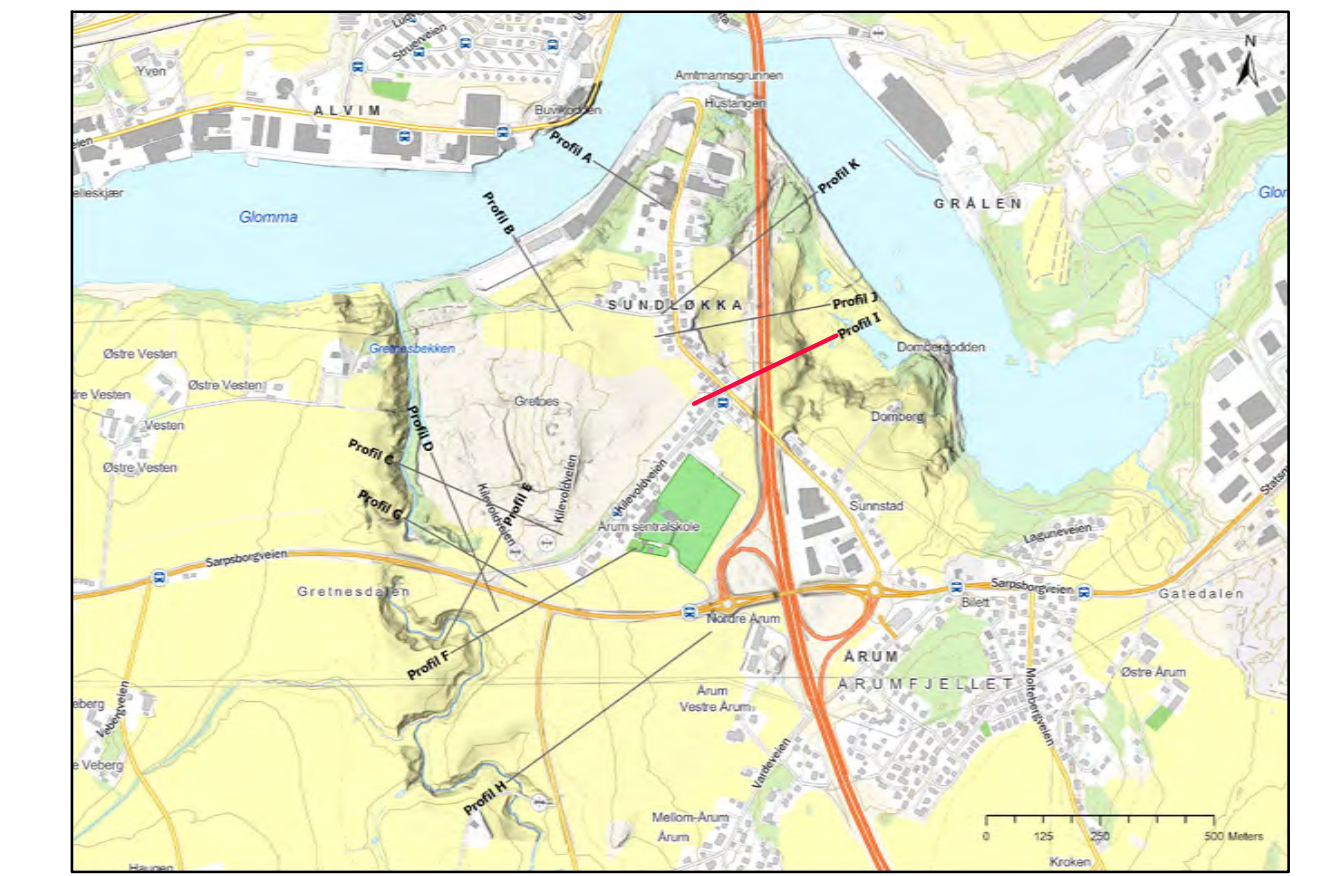
Tegningstittel: Profil I, drenert, med stabiliserende tiltak	Tegningsnr.: B9	Rev.: 0
---	--------------------	------------

Material	Un.Weigth	Sub.Weigth	Fi	C'	C	Aa	Ad	Ap
Tørnnskorpe	18.00	8.00	30.0	2.0				
Leire	18.00	8.00	27.0	5.0				
Kvikkleire	18.00	8.00	27.0	5.0

Rev. Beskrivelse	Dato	Tegn. Kontr. Godkj.
COWI AS Grefnes-Sundløkka - områdestabilitet	Status	
	Original format A-21	
Stabilitetsberegninger Profil I, drenert Med stabiliserende tiltak	Tegningens filnavn Stabilitetsberegninger_20210758-01-R.dwg	
	Målestokk 1500	
NGI Sognsveien 72 - PO Box 3930 Ullevål Stadion NO-0806 Oslo, Norway T: (+47) 22 02 30 00 F: (+47) 22 23 04 48 www.ngi.no	Dato 13.04.2022 Oppdragsnr. 20210758	Konstr./Tegnet KaR Tegningsnr. B24
	Kontr./Tegnet HHe	Godkjent BGK
	Rev.	0

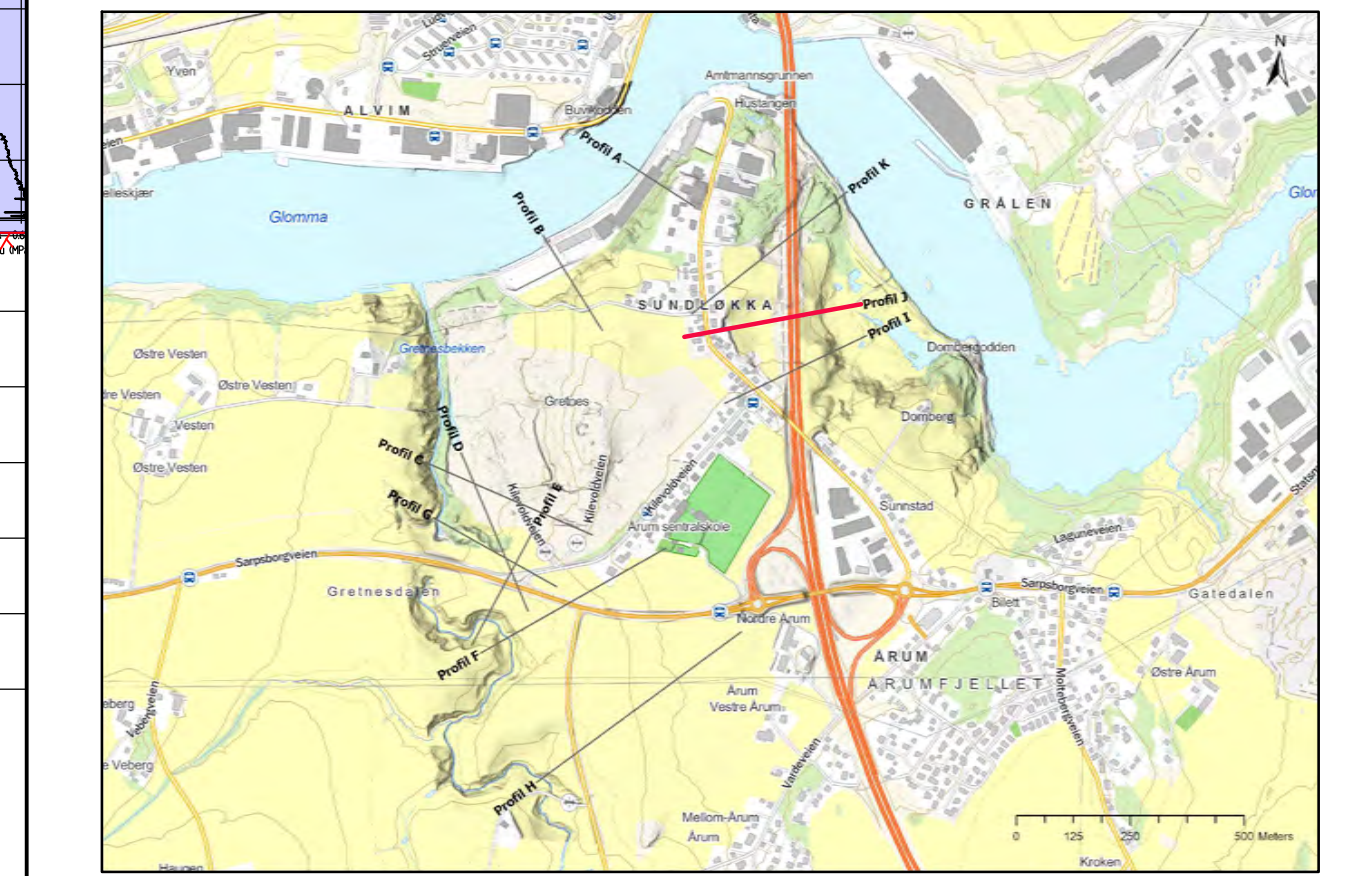
Tegnings-tittel: Profil J, udrenert, dagens tilstand	Tegningsnr.: B10	Rev.: 0
---	---------------------	------------

Material	Un.Weigth	Sub.Weigth	Fi	C'	C	Aa	Ad	Ap
Tørrskorpe	18.00	8.00	30.0	2.0				
Leire	18.00	8.00			C-prof	1.00	0.70	0.40
Kvikkleire	18.00	8.00			C-prof	1.00	0.63	0.35

g:\geoarkiv\20210758\stabgraf.rit\profil\_j.dwg  
 Fc=1.33  
 Kritisk nedre skråning - dagens - udrenert  
 Result file : g:\geoarkiv\20210758\stabgraf.rit\profil\_j.R1  
 Fc=2.28  
 Kritisk øvre skråning - dagens - udrenert  
 Result file : g:\geoarkiv\20210758\stabgraf.rit\profil\_j.R2

Rev. Beskrivelse	Dato	Tegn. Kontr. Godkj.
<b>COWI AS</b> <b>Grefnes-Sundløkka - områdestabilitet</b>		
Stabilitetsberegninger Profil J, udrenert Dagens tilstand	Målestokk 1500	NGI
NGI Sognsveien 72 - PO Box 3930 Ullevål Stadion NO-0806 Oslo, Norway T: (+47) 22 02 30 00 F: (+47) 22 23 04 48 www.ngi.no	Dato 13.04.2022 Oppdragsnr. 20210758	Konstr./Tegnet KaR Tegningsnr. B25
	Kontr./Tegnet HHe	Godkjent BGK
	Rev.	0

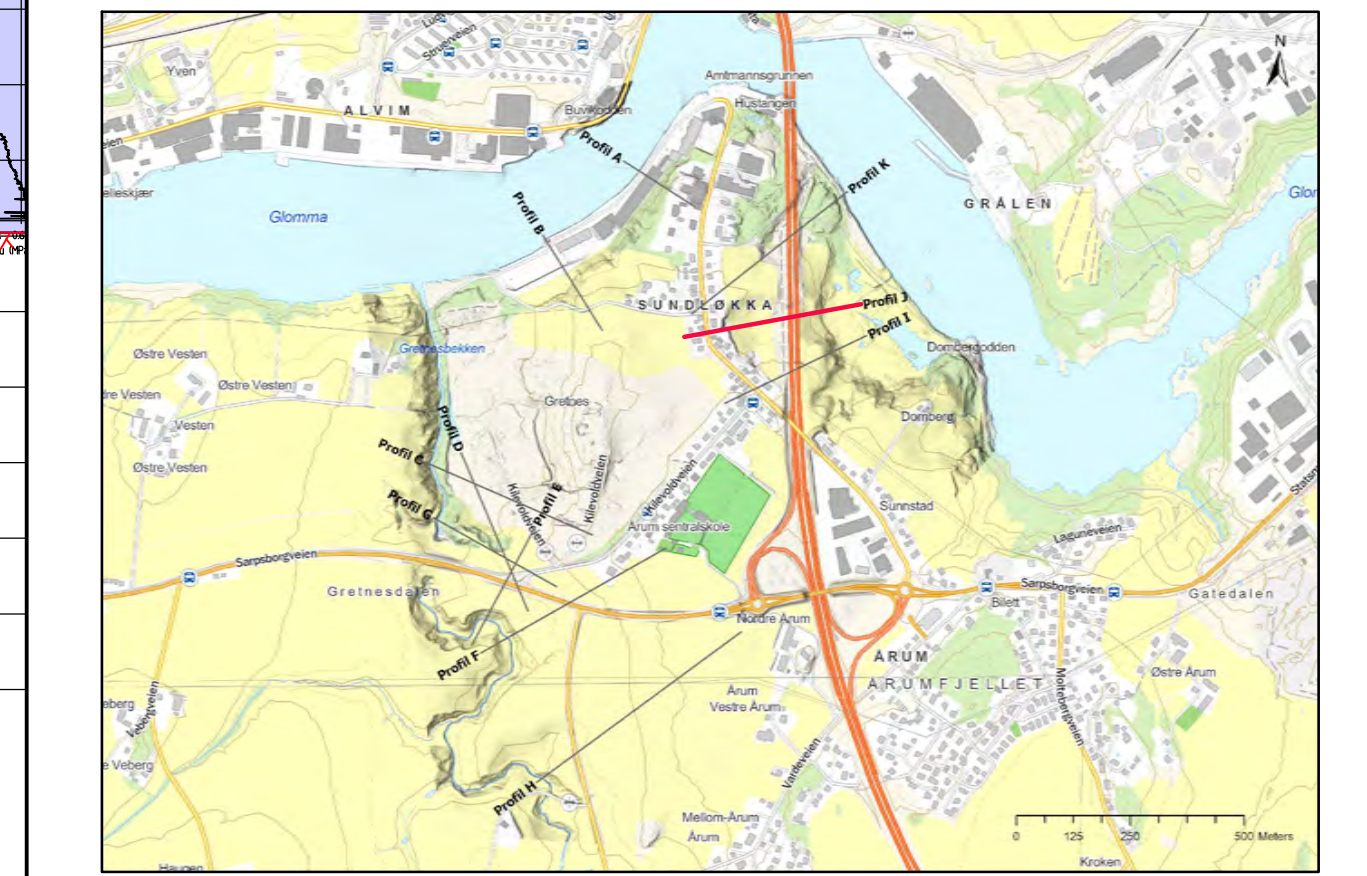
Tegningstittel: Profil J, drenert, dagens tilstand	Tegningsnr.: B10	Rev.: 0
---	---------------------	------------

Material	Un.Weigth	Sub.Weigth	Fi	C'	C	Aa	Ad	Ap
Tørrskorpe	18.00	8.00	30.0	2.0				
Leire	18.00	8.00	27.0	5.0				
Kvikkleire	18.00	8.00	27.0	5.0

g:\geoarkiv\20210758\stabgraf.rit\profil\_j.dwg  
 Fcφ=1.91  
 Kritisk nedre skrånning - dagens - drenert  
 Result file : g:\geoarkiv\20210758\stabgraf.rit\profil\_j.R3  
 Fcφ=2.63  
 Kritisk øvre skrånning - dagens - drenert  
 Result file : g:\geoarkiv\20210758\stabgraf.rit\profil\_j.R4

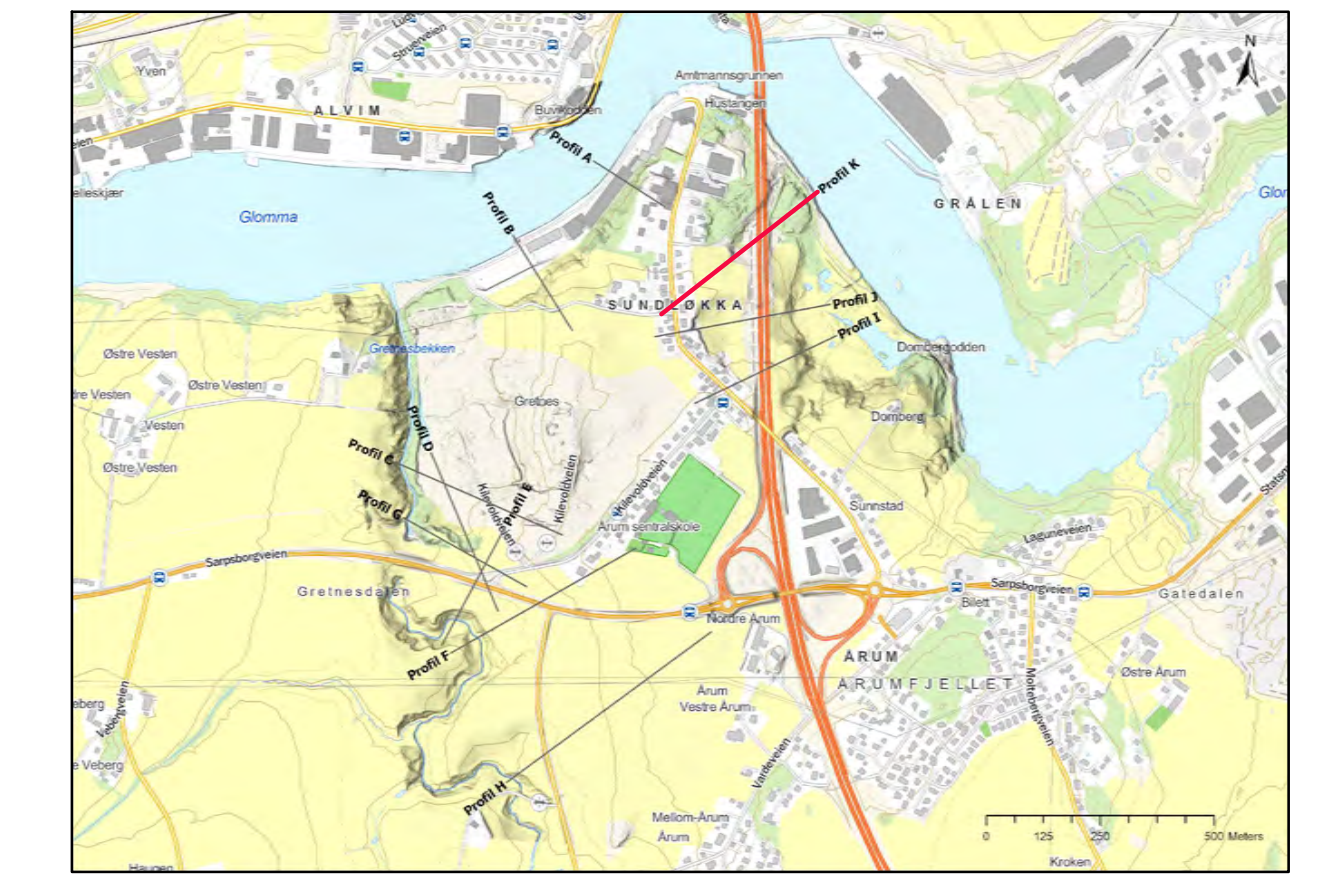
Tegnings-tittel: Profil K, udrenert, dagens tilstand	Tegningsnr.: B11	Rev.: 0
---	---------------------	------------

Material	Un.Weigth	Sub.Weigth	Fi	C`	C	Aa	Ad	Ap
Tørrskorpe	18.00	8.00	30.0	2.0				
Leire	18.00	8.00			C-prof	1.00	0.70	0.40
Kvikkleire	18.00	8.00			C-prof	1.00	0.63	0.35

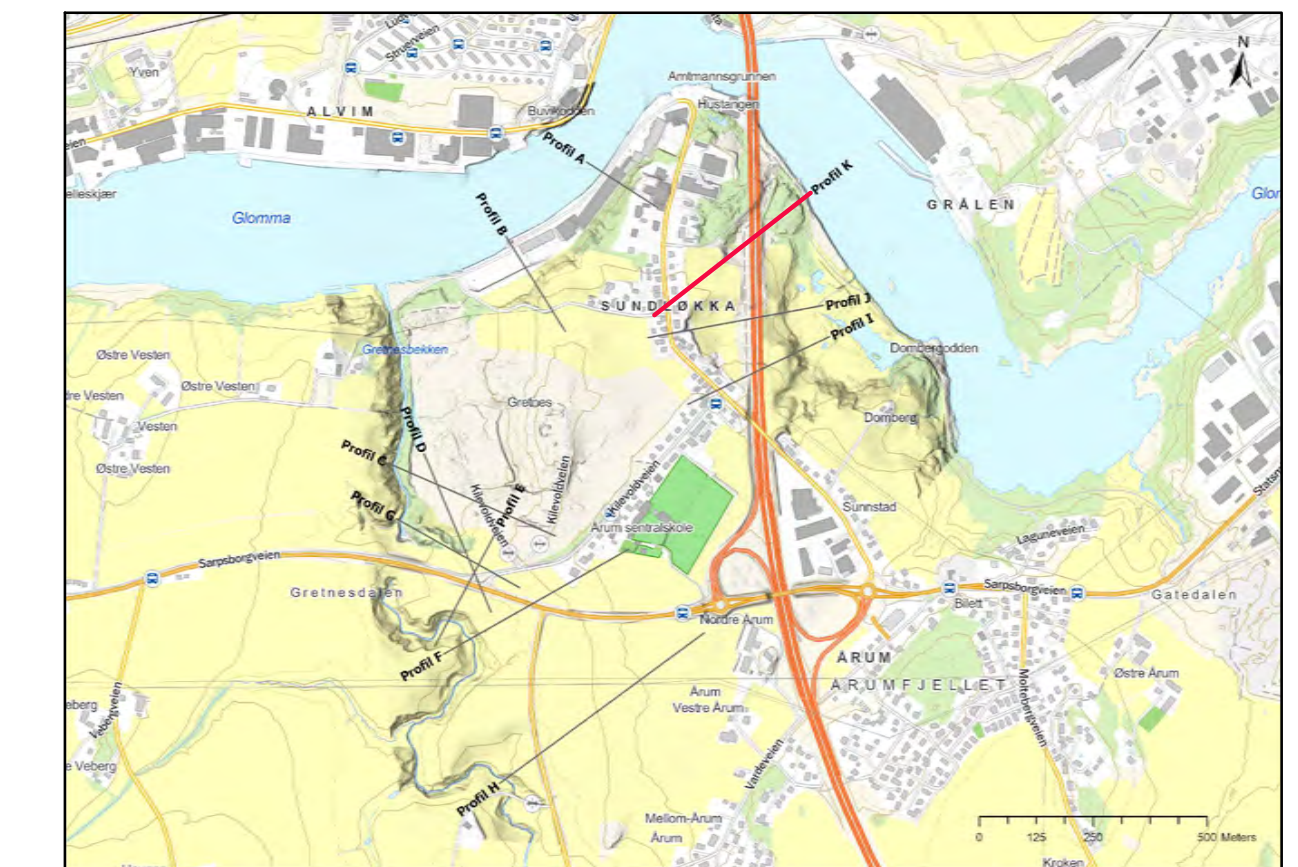
Tegningsittel:	Tegningsnr.	Rev.
Profil K, drenert, dagens tilstand	B11	0

Material	Un.Weight	Sub.Weight	Fi	C'	C	Aa	Ad	Ap
Tørrskorpe	18.00	8.00	30.0	2.0				
Leire	18.00	8.00	27.0	5.0				
Kvikkleire	18.00	8.00	27.0	5.0
