**Vurdering av  
områdestabilitet for  
gbnr. 127/59 på  
Giskeøya, Giske  
kommune**

Sunnfjord Geo Center

| 2025-03-126 | GT-H30-M03-02 | 01R | Vurdering av områdestabilitet for gbnr. 127/59 på Giskeøya, Giske kommune | |

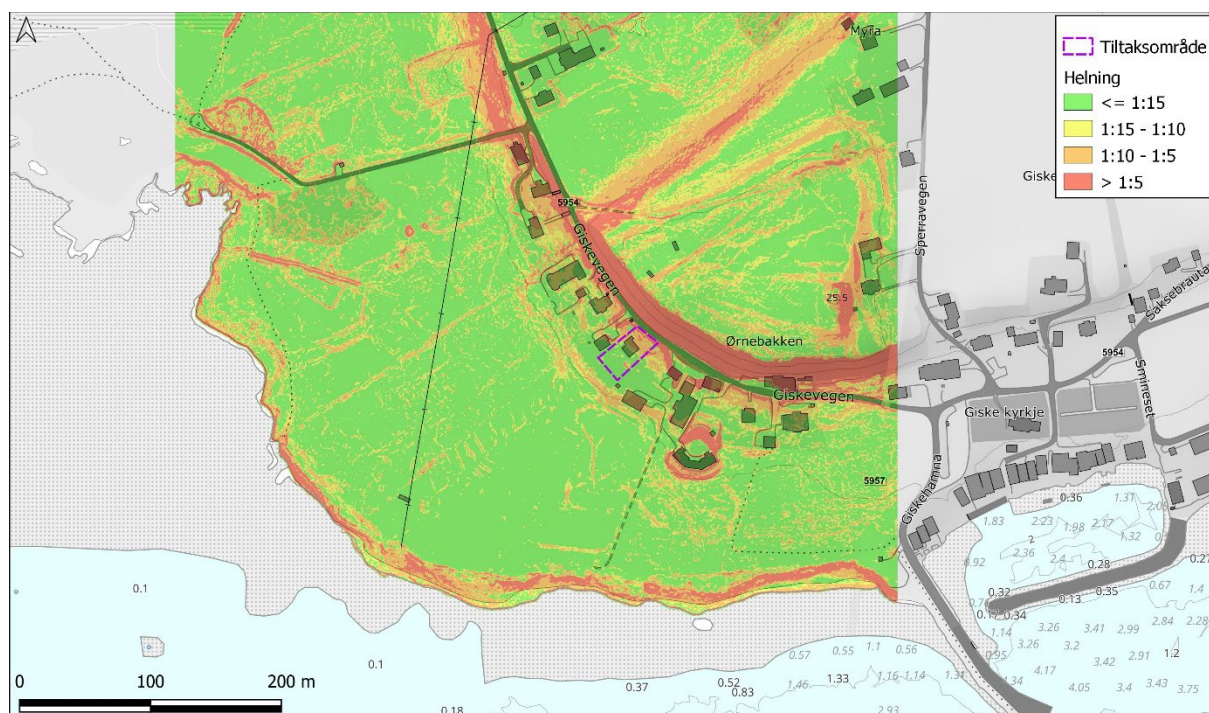
Figur 5: Helningskart over området. Planlagt område for utbygging ligger i bunn av skråning hvor terrenget begynner å slake ut. Kilde: [hoydedata.no](http://hoydedata.no).

Helningsdata fra undersøkelsesområdet er vist i Figur 5 og skyggerelieffkart i Figur 6. Terrengmodellen er hentet fra prosjekt *NDH Sunnmøre Nord 2pkt 2016* fra kartverkets tjeneste [hoydedata.no](http://hoydedata.no). Terrengmodellen viser at tiltaksområdet ligger i bunnen av en skråning, rundt kote +6 til +8. Terrenget stiger mot nordøst med helning brattere enn 1:5 til topp av skråning ved kote +22 til +23. Terrenget både på topp og i bunn av skråning er generelt flatt på helning under 1:15. Kun basert på helning ligger tiltaksområdet i et potensielt utløpsområde.

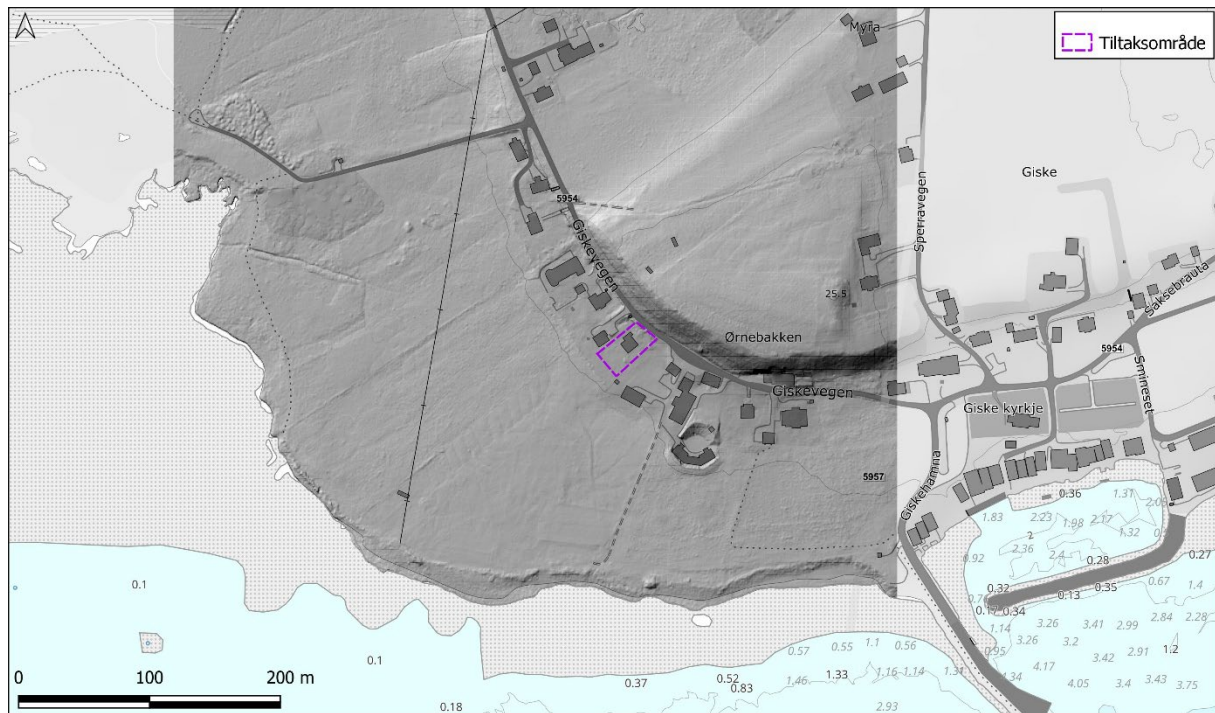
Figur 6: Kart med skyggerelieff som viser topografien til terrenget. Lilla omriss viser tiltaksområdet. Kilde: hoydedata.no.

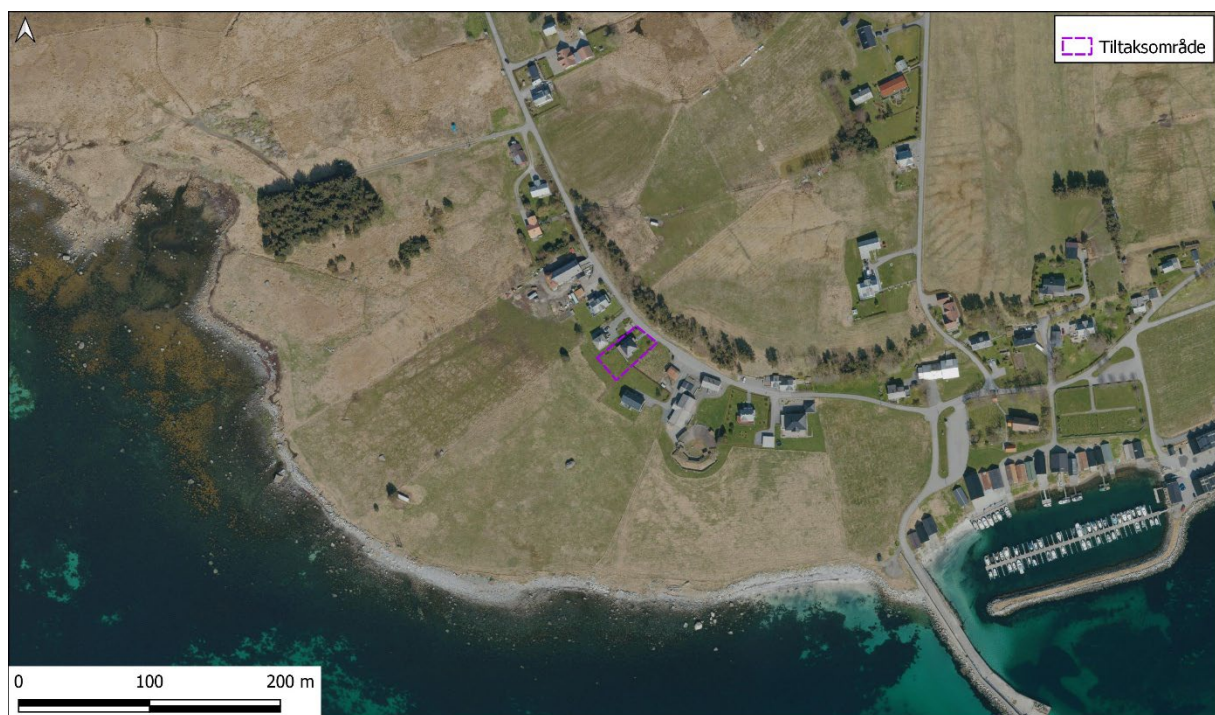
Figur 7: Flyfoto av undersøkelsesområde, tiltaksområde er vist i lilla omriss. Kilde: norgebilder.no.

Flyfotoet i Figur 7 viser at området rundt tiltaksområdet er dominert av landbruksareal med spredt bebyggelse.
