RAPPORT 626878-08-RIG-01

Skredfarevurdering Savalen

Kommunedelplan

Skredfarevurdering for sikkerhetsklasse S1 og S2.

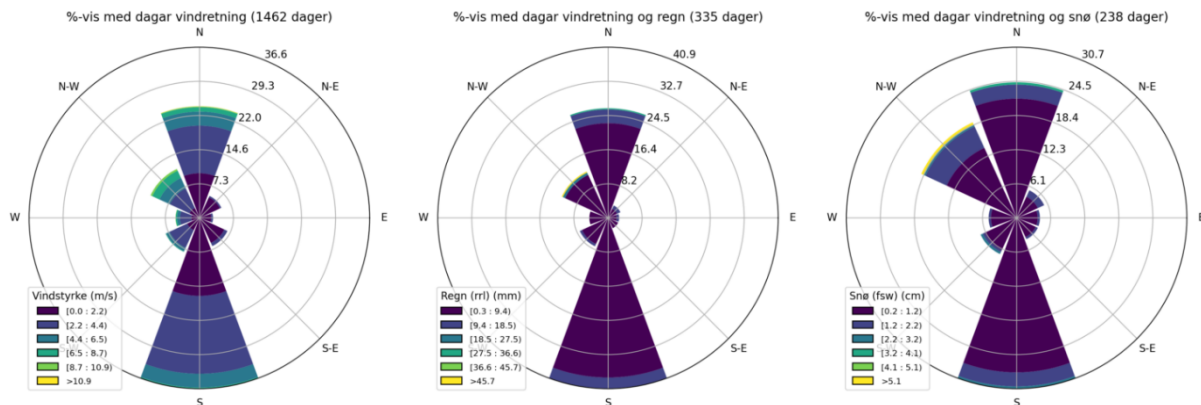
Figur 9: Venstre: dominerende vindretning. Midt: dominerende regnførende vindretning. Høyre: dominerende snøførende vindretning.

Figur 9 viser dominerende vindretninger, sammen med vindretninger ved snø og vindretning ved regn. Det er flest dager med vind fra sør, den sterkeste vinden kommer fra nord og nordvest. Nedbør kommer i hovedsak med vind fra sør og deretter nord. Nedbøren er omtrent like intens fra alle vindretninger. De fleste dagene med snø kommer fra sør og deretter nord. De mest intense snømengdene kommer med vind fra nordøst.

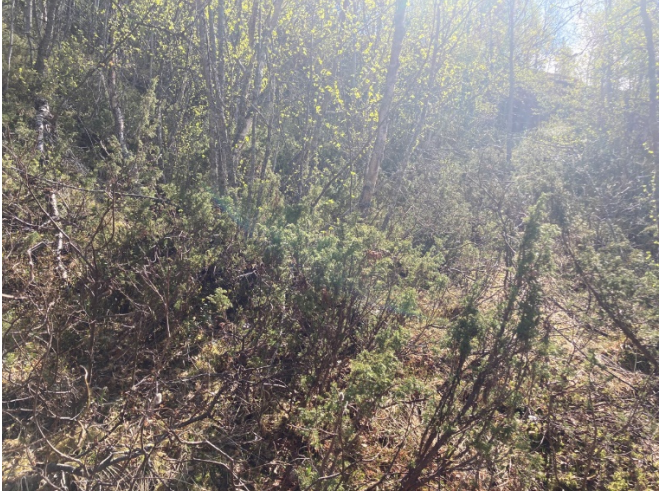
GPS-punkt	Beskrivelse	Foto
01	<p>Spredte bergblotninger, mindre skrenter med flatere parti under. Enkelt blokk er antatt moreneblokk. Tett vegetasjon. Tørt myrsig.</p>

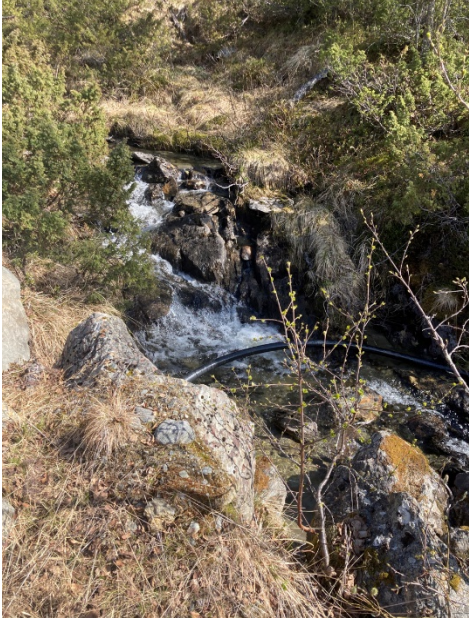
02	<p>Bekk renner på berg i dagen. Ingen tegn til erosjon langs bekken. Slak terrenghelning.</p>

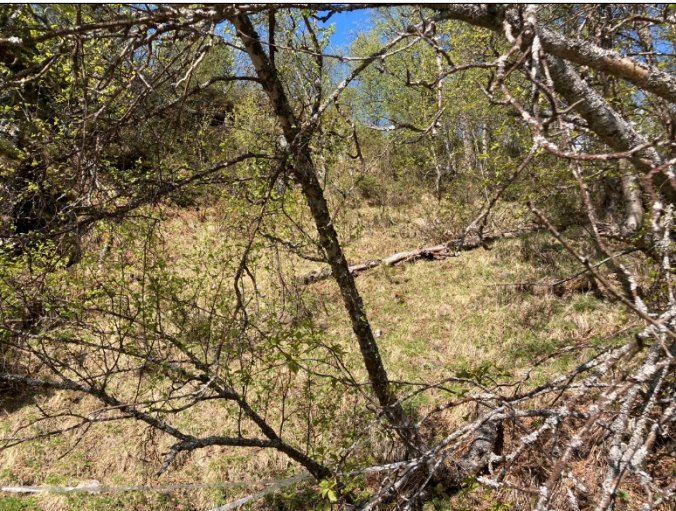
<p>04</p>	<p>Potensielt løsneområde snøskred i liten skålform. Liten bekk renner på siden (nord) av det potensielle løsneområdet.</p>

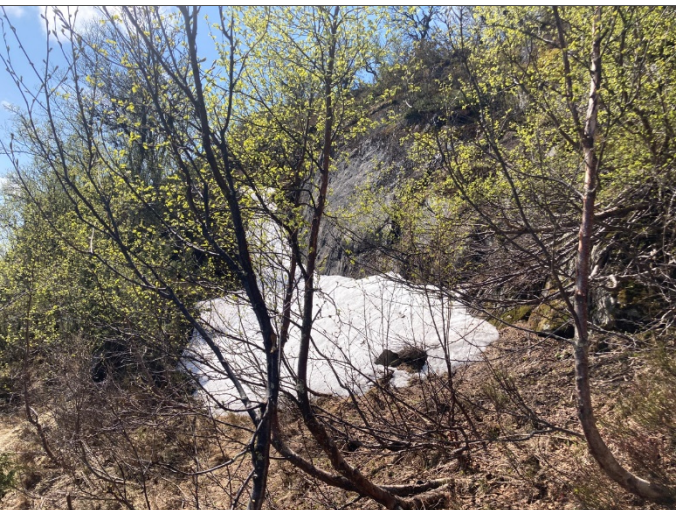
<p>05</p>	<p>Registrert skredpunkt i regobs. Variasjon mellom slakt og bratt terreng, ikke potensiale for store løsneområder her.</p>

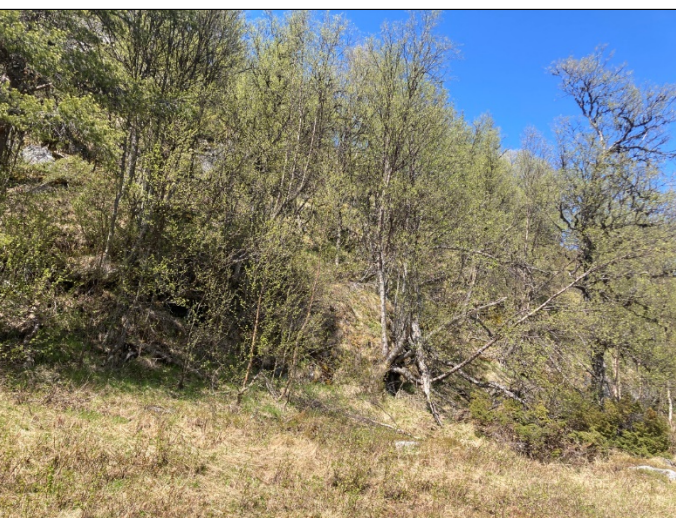
<p>06</p>	<p>Generelt i skitrekkeområdet. Flere steder er det bratt nok til utløsning av snøskred, men det er i stor grad tett vegetasjon av bjørkeskog med varierende alder. Det er ikke observert tegn til snøskredaktivitet i vegetasjonen.</p>

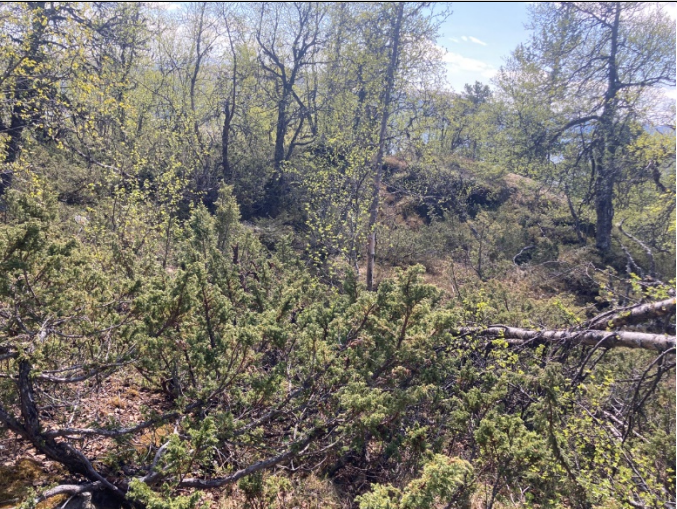
<p>07</p>	<p>I dette området er det et flatt platå nedenfor bratt skrentparti. Berget i skrentpartiet oppleves som massivt. Nedenfor platået er det ikke observert steinsprang-avsetninger.</p>

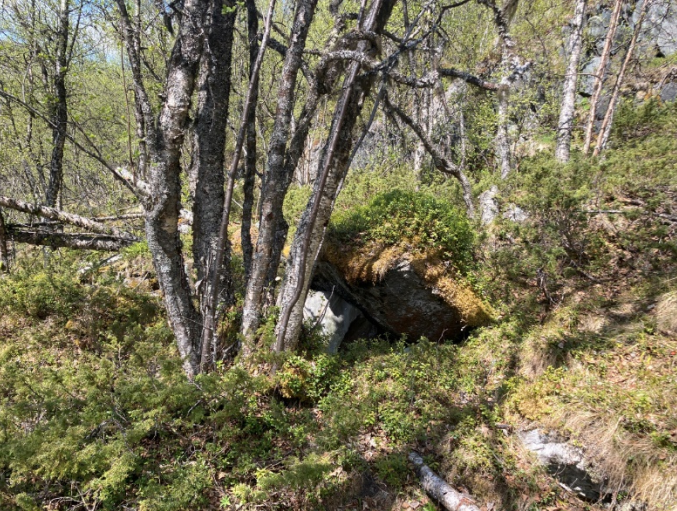
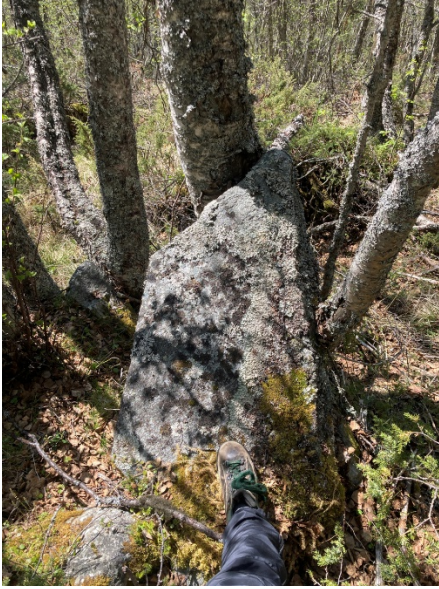
<p>08</p>	<p>Gammel ur ned til ca. denne høyden. Ganske massivt fjell i løснеområdet, med stedvis steile flak.</p> <p>Observert en blokk som lenes mot tre. Tyder på nylig hendelse, hvor en blokk trolig har rullet nedover og stoppet i treet. Det ble ikke observert sår i treet, så farten på blokken må ha vært lav.</p>

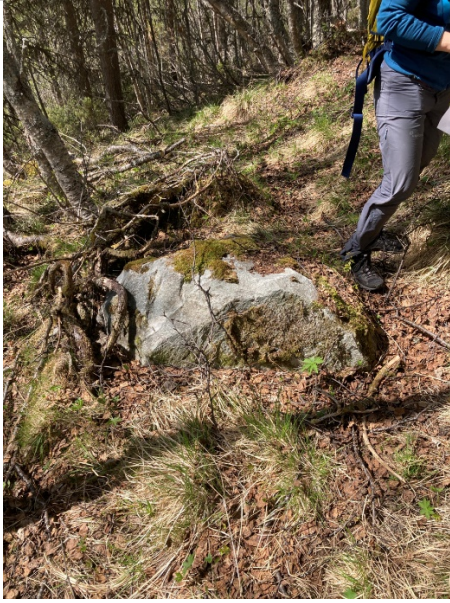
<p>09</p>	<p>Spredte blokker, ca. 20-50 m mellom hver blokk. Ca. 0,5-2 m³ store. Blokken i bildet til høyre er ca. 0,5 m³. Ikke tegn til nylig aktivitet.</p>

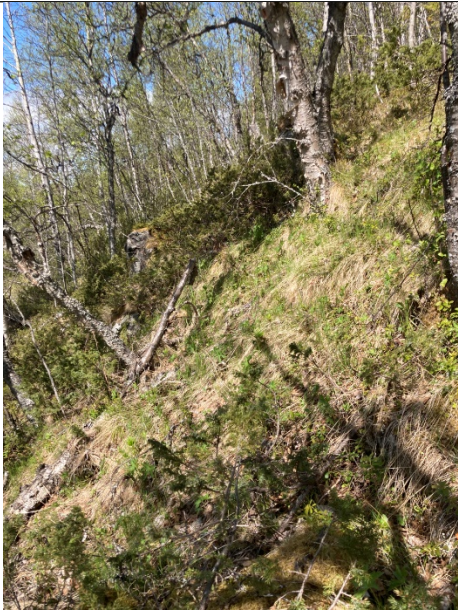
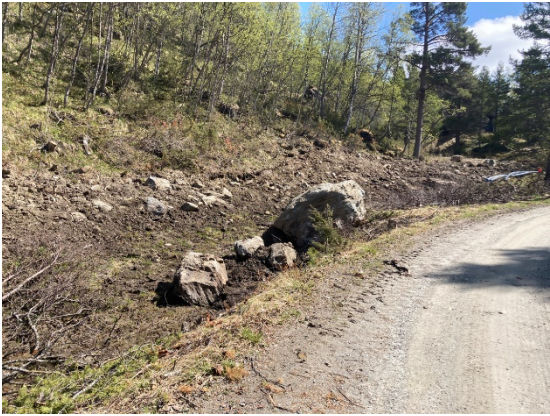
<p>10</p>	<p>Morenemasser i bratt skråning. Skogkledd. Ikke noe vann i skråningen. Ikke tegn til utglidninger. Nedenfor skråningen ved vegen ligger en blokk på 1m³ i grøfta.</p>

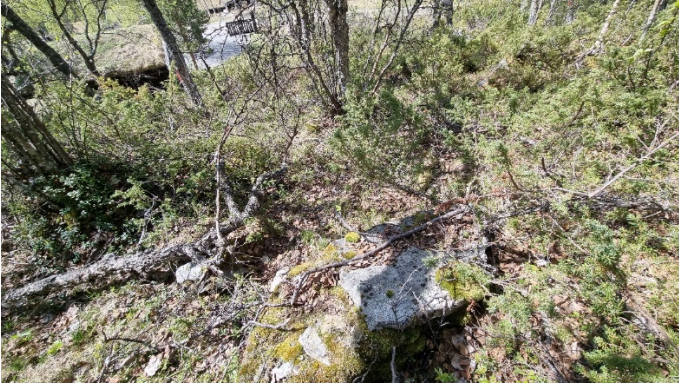
<p>11</p>	<p>Mindre, lav skrent bak hytte. Noe eldre ur nedenfor skrenten. Ingen ny aktivitet.</p>

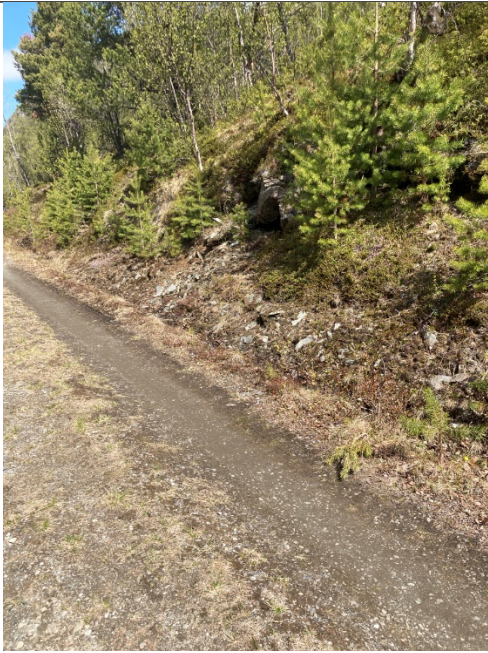
<p>12</p>	<p>Morenemasser langs veg.</p>

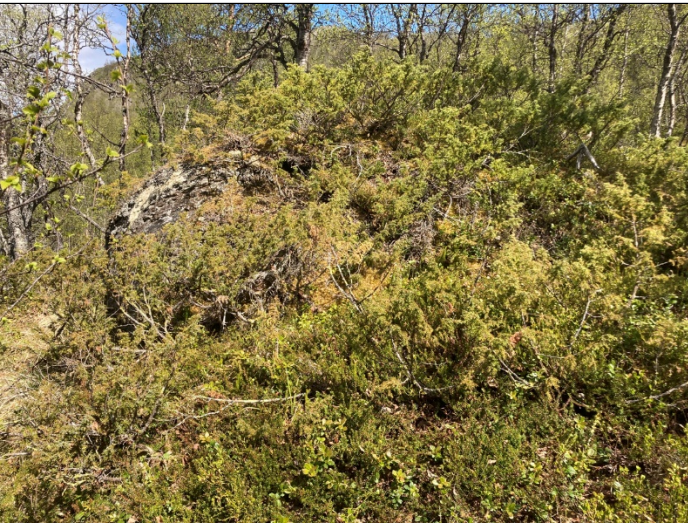
<p>13</p>	<p>Ca. 5 m³ stor blokk, ganske avrundet som kan tyde på at det er en moreneblokk. Lite blokk i området ellers, og kan ikke se noe lenger ned.</p>

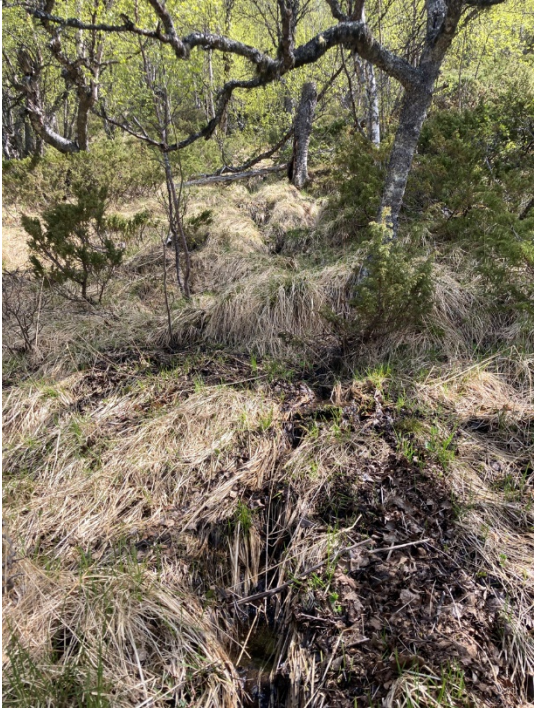
14	Liten bekk renner i løsmasser. Ingen tegn til massetransport og erosjon.

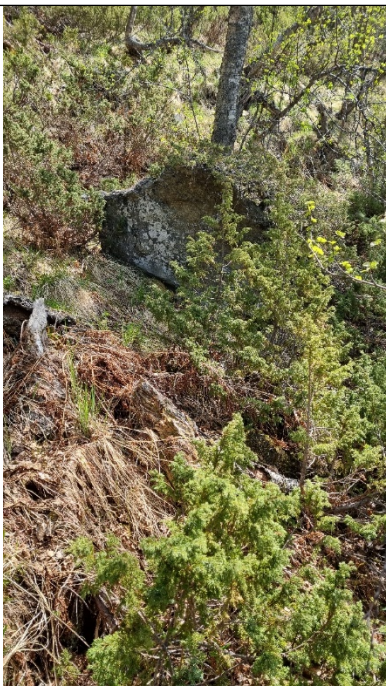
15	Storblokkig ur i søkk over bekk. Tørt i terrenget under ura.

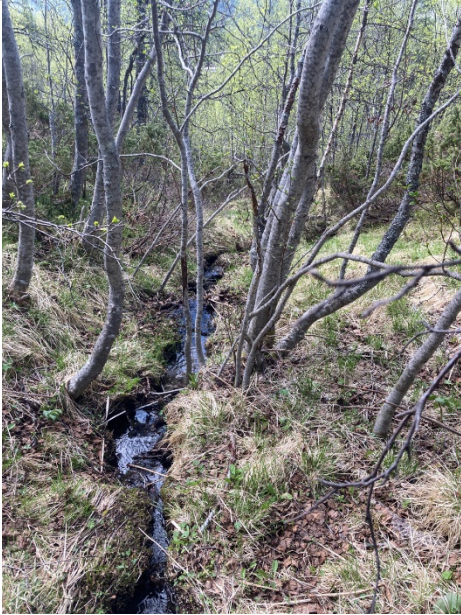
<p>16</p>	<p>Bekk renner på berg. Lite vannføring nå. Ingen synlig tegn til erosjon og massetransport i løsmasser og vegetasjon. Men potensiale i løsmasser rundt.</p>

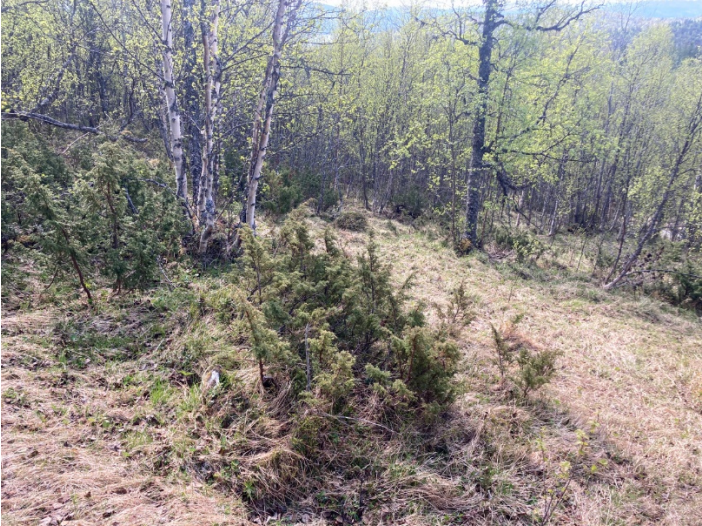
<p>17</p>	<p>Slakt platå. Tørr myr og slakt terreng. Veldig få blokker observert i dette området.</p>

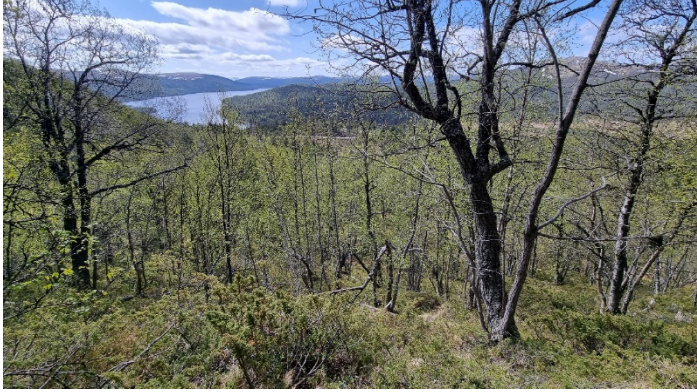
<p>18</p>	<p>Tett med trær i området. Spor etter tung snøvekt på noen av trærne som henger eller er knekt. Men lite som tyder på snøskredhendelser.</p>

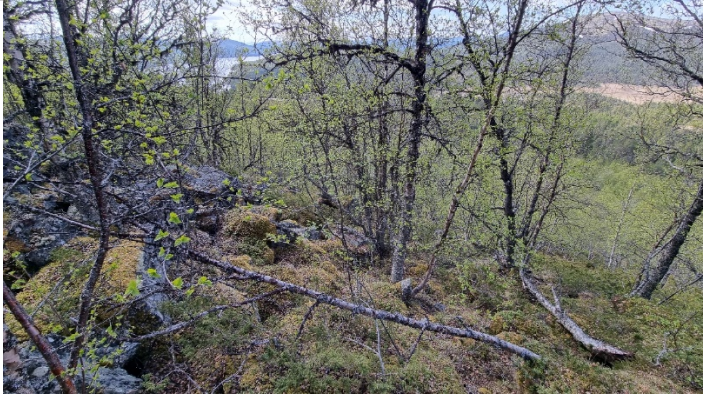
<p>19</p>	<p>Ur som ligger nedover fjellsiden her.</p>

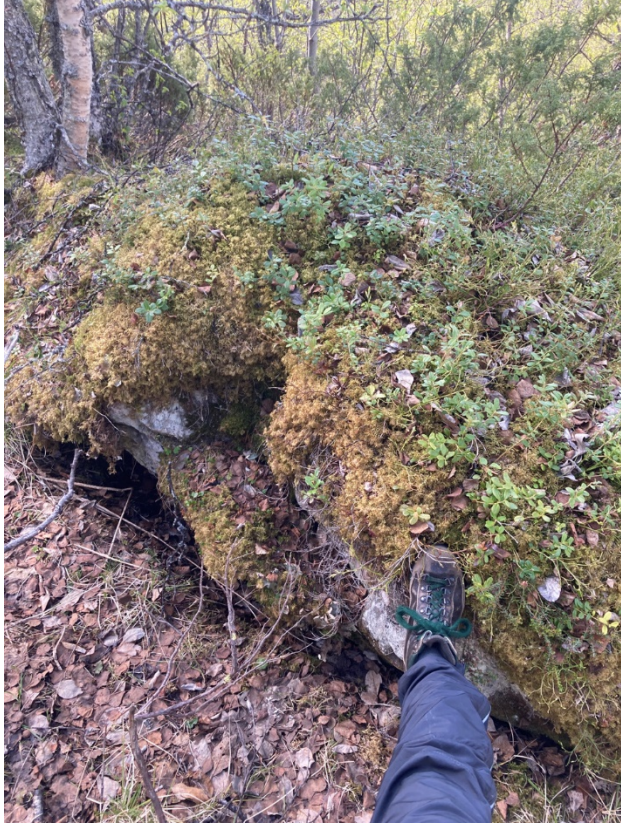
<p>20</p>	<p>Spredte blokker i området. Ca. 1-2 m³. Svært mosegrodde. Usikkert opphav. Ser avrundet ut, men vanskelig å avgjøre pga. mose.</p>

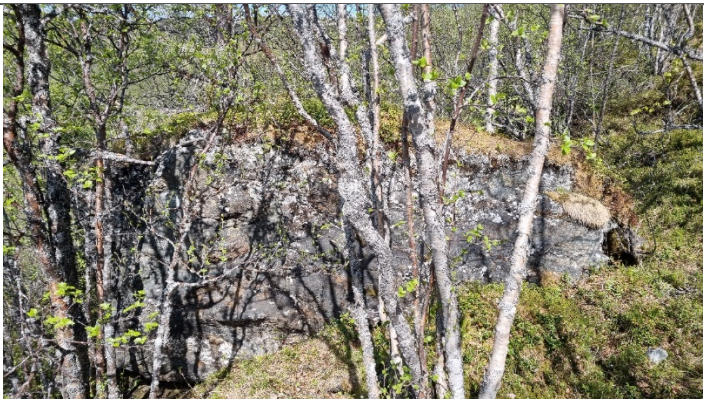
<p>21</p>	<p>Større blokk, ca. 100 m³. Har stoppet ved kanten av ura.</p>

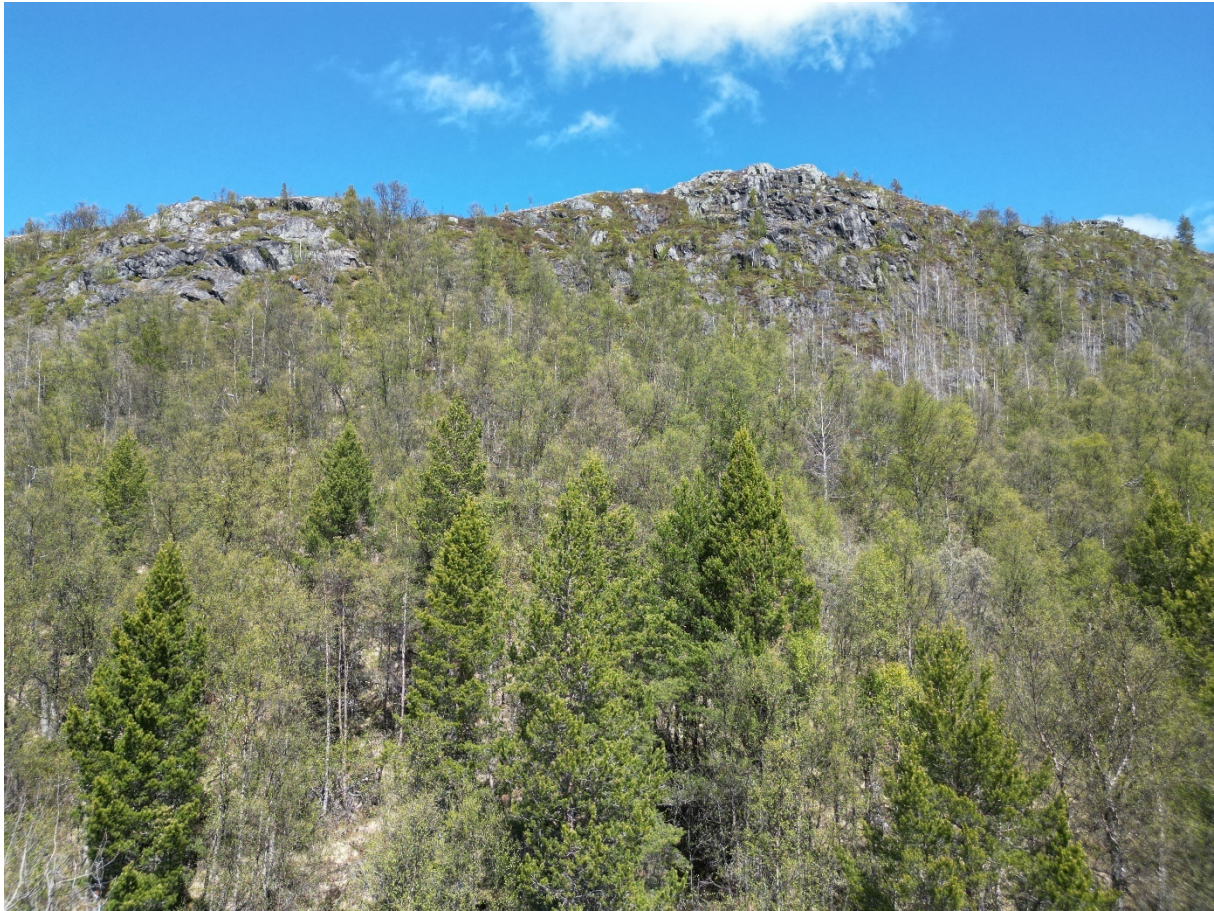
Figur 18: Potensielt løsneområde steinskred sør for Savalkletten.

Det kan ikke observeres større avgrensede bergpartier, gjennomsettende baksprekker, eller flater på dronemfoto, skyggekart eller flyfoto som kan fungere som bruddflate for steinskred. Både i potensielt løsneområde nordvest og sør for Savalkletten er det observert relativt massivt berg, se Figur 18 og Figur 19. Det er ikke observert større skredavsetninger under noen av skrentene som kan tyde på tidligere steinskredaktivitet.

Basert på tilgjengelig informasjon vurderes løsnesannsynligheten for steinskred som lavere enn 1/1000.

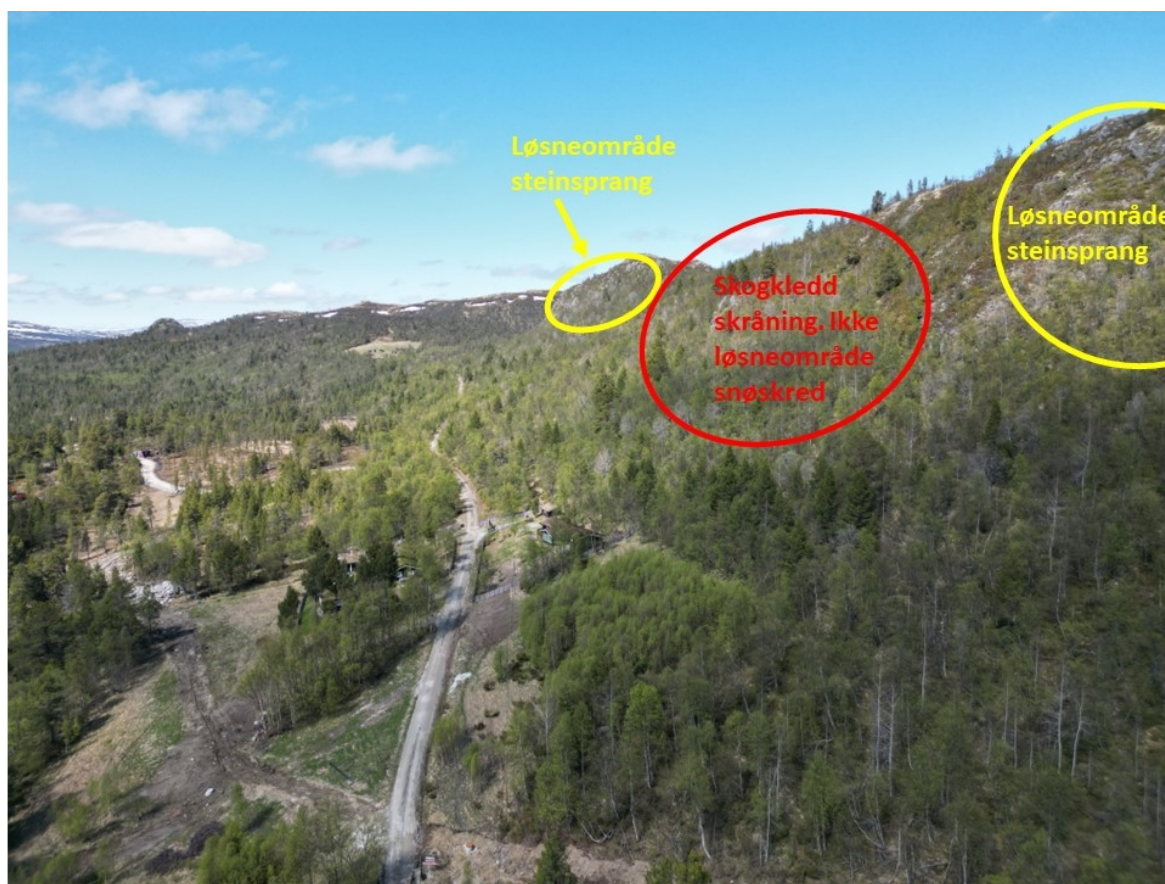
Figur 20: Dronefoto av skråningen vest for Savalkletten.

Det er flere områder i påvirkningsområdet som har terrenghelning som muliggjør utløsning av snøskred. Flere av disse områdene er dekket av skog der kronedekningen og stammetykkelsen vurderes som tilstrekkelig for å forhindre utløsning av snøskred. Dette gjelder blant annet i skråningen vest for Savalkletten, se Figur 21 og foto fra GPS-punkt 18.
