NINA Rapport

## Tiltaksrettet kartlegging av sjøørretvassdrag i Driva nedenfor fiskesperra

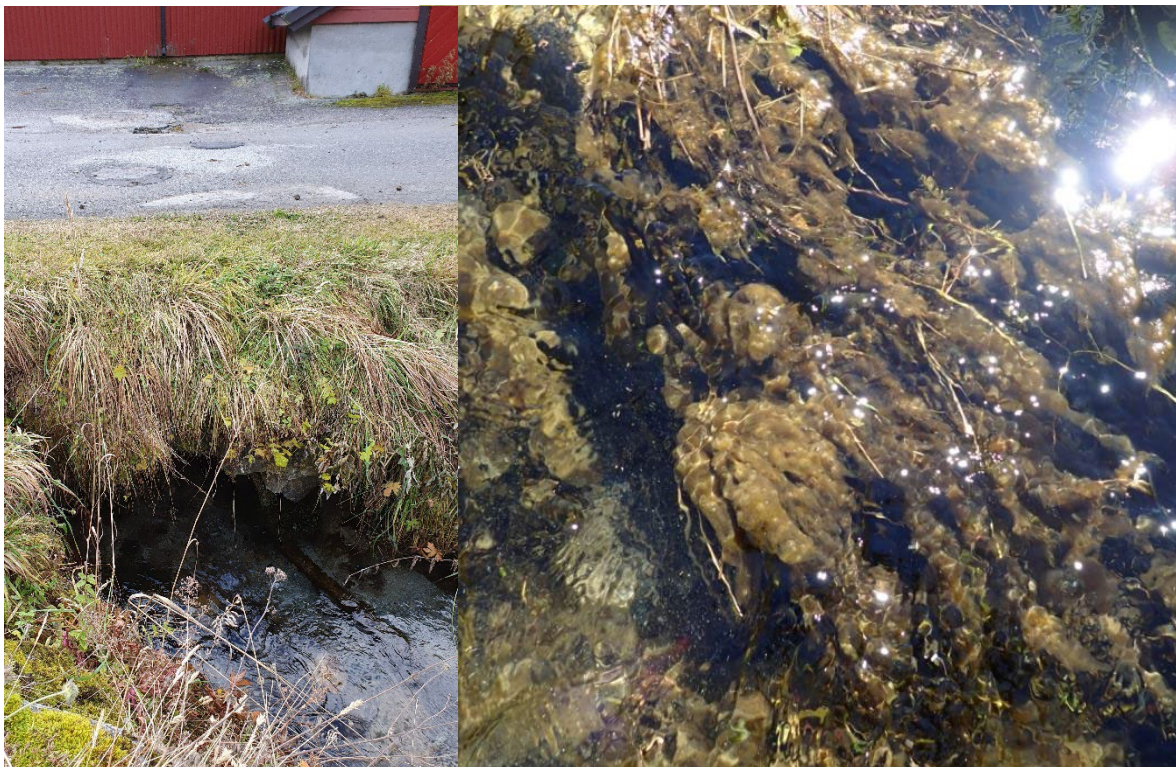
**Bilde v1.** Det gamle fiskeklekkeriet på Vermøy bruker Verma som vanninntak. Oppvandrende fisk stoppes ved avløpet til klekkeriet (venstre bilde). Bildet til høyre viser algevekst nært avløpet sommeren 2018. Foto: Torgeir B. Havn, NINA, og Michael Puffer, Sunndal kommune.

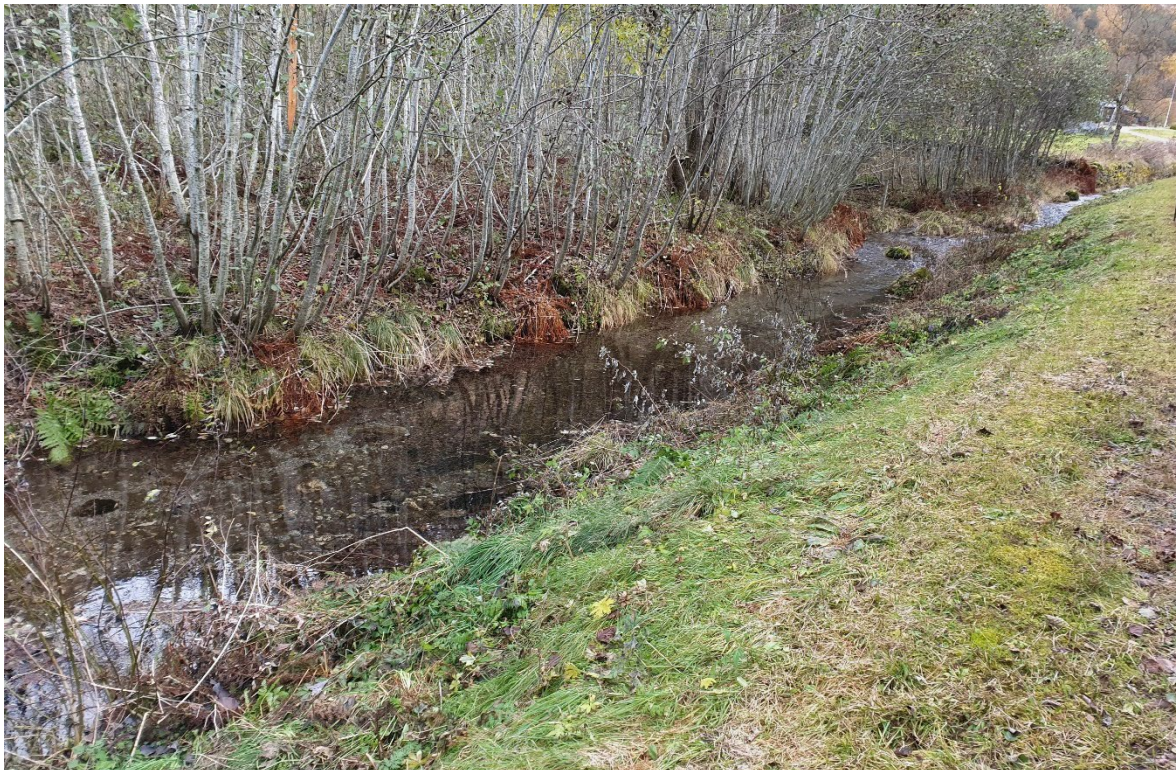
**Bilde v2.** Utrettet bekkeløp uten kantevegetasjon på veisiden. Foto: Torgeir B. Havn, NINA.

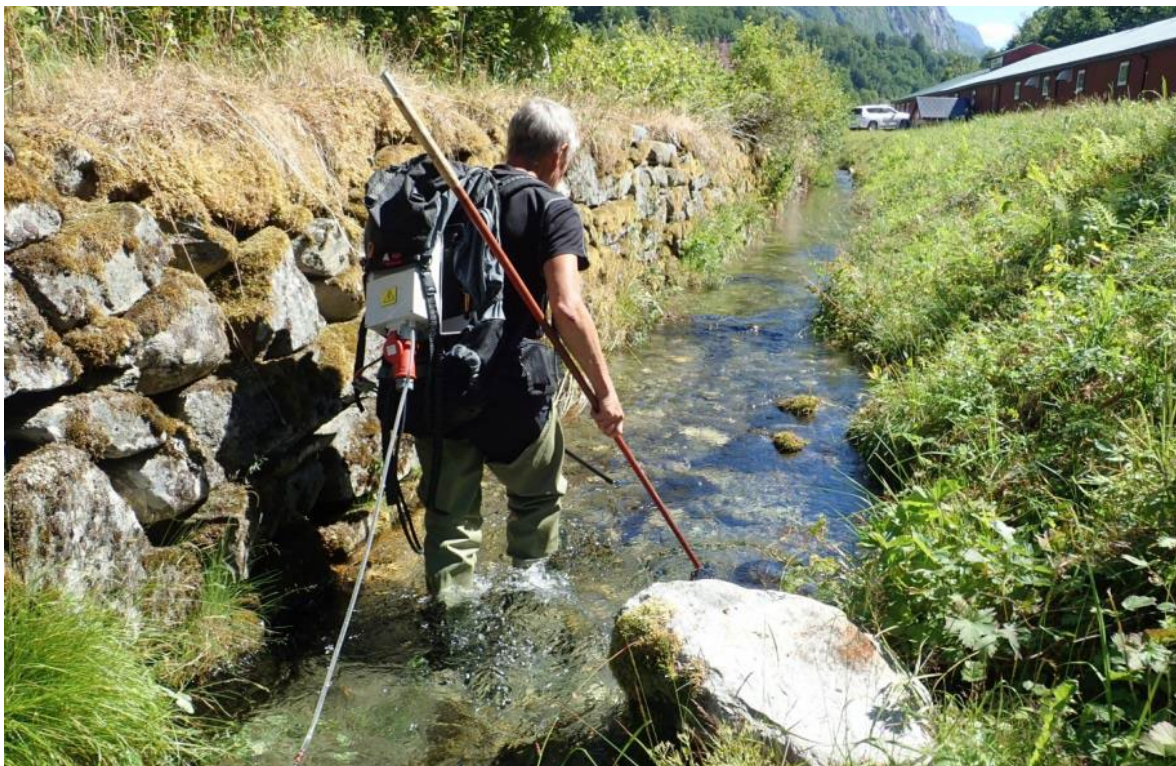
**Bilde v3.** Utrettet bekkeløp langs steinmur nært vandringsbarrieren ved fiskeklekkeriet (klekkeriet vises i bakgrunnen). Foto: Michael Puffer, Sunndal kommune.

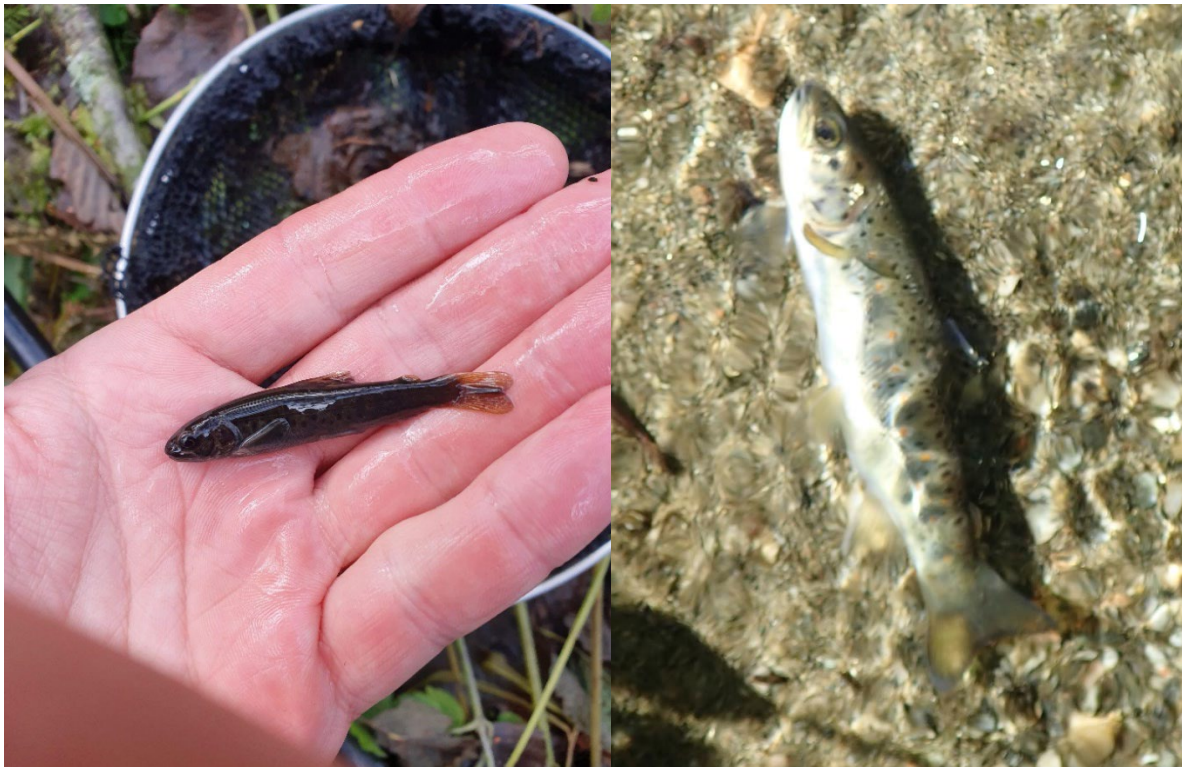
**Bilde v4.** Årsyngel av ørret (venstre bilde) og ørretparr fanget (høyre bilde) i Verma. Foto: Torgeir B. Havn, NINA, og Michael Puffer, Sunndal kommune.

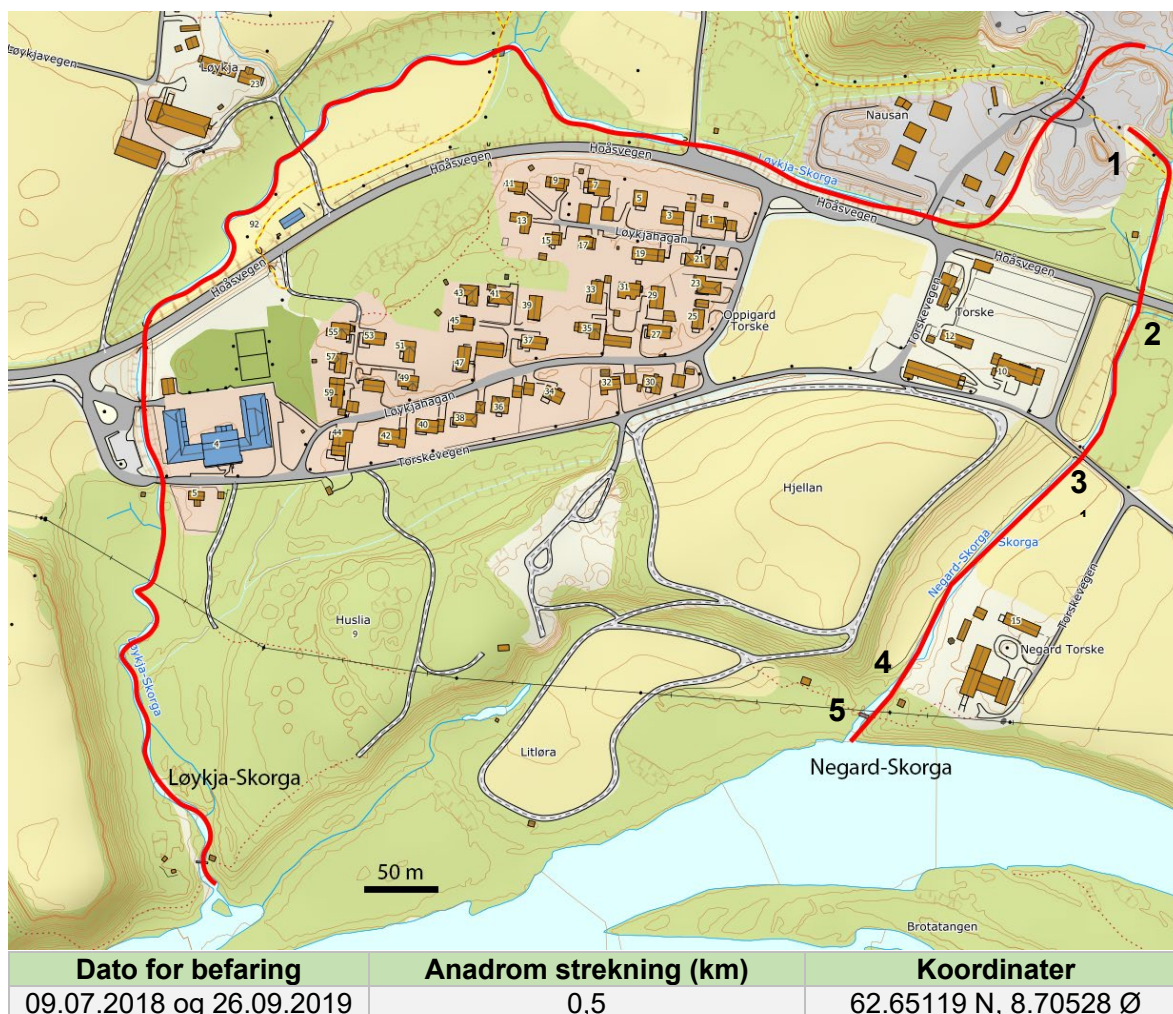
### Generell beskrivelse av bekken
