| Oppdrag | Nummer og navn<br>25675 Bjørnafjorden, Søfteland -<br>Skredfarevurdering for deler av gbnr. 8/11,<br>tomannsbolig. | Oppdragsleder<br>Espen Eidsvåg |
| Dokument | Nummer<br>25675-01-1<br>Utført av<br>Jenny Susanne Eidsvåg, Espen Eidsvåg | Dato<br>2025-11-12<br>Kontrollert av<br>Nils Arne K. Walberg |

## Utredning av sikkerhet mot skred i bratt terreng – gbnr. 8/11, Bjørnafjorden kommune

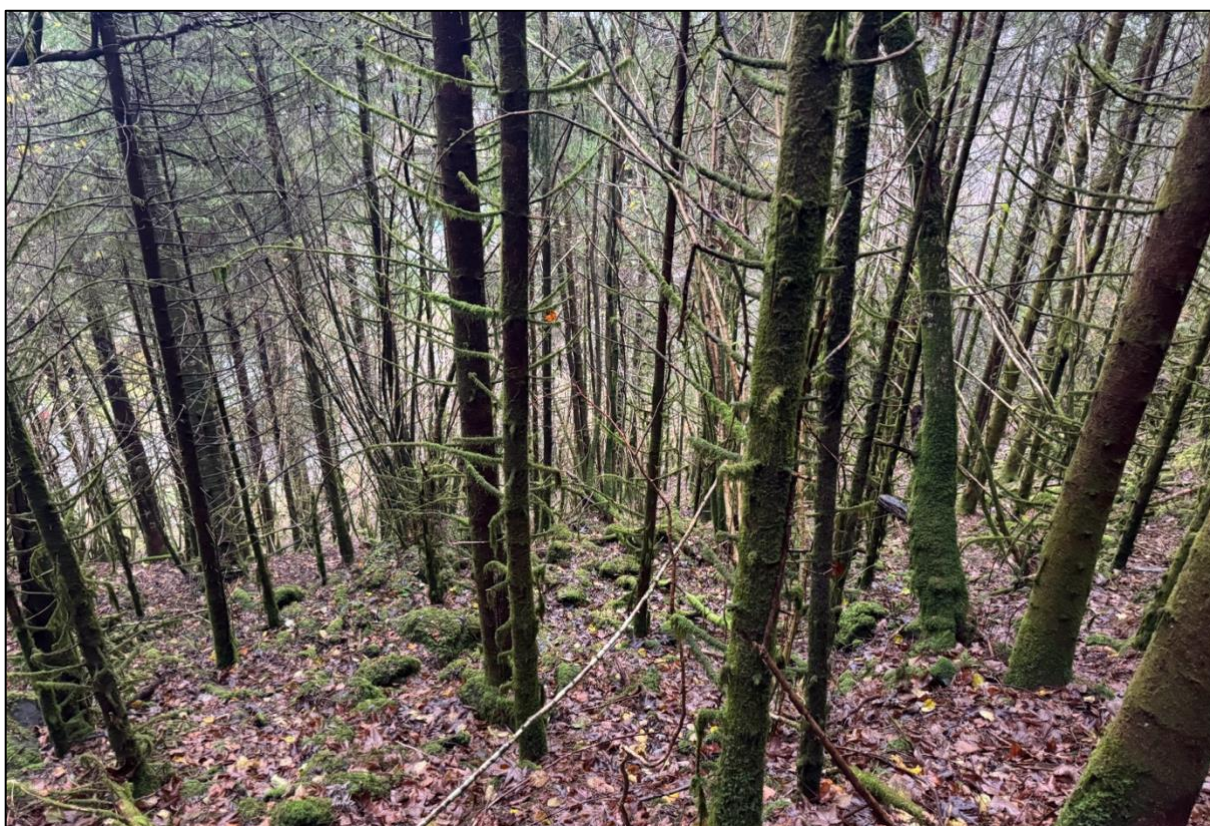
Figur 3: Terrenget nordvest i påvirkningsområdet; grantrær og små blokk og stein, sett mot øst.

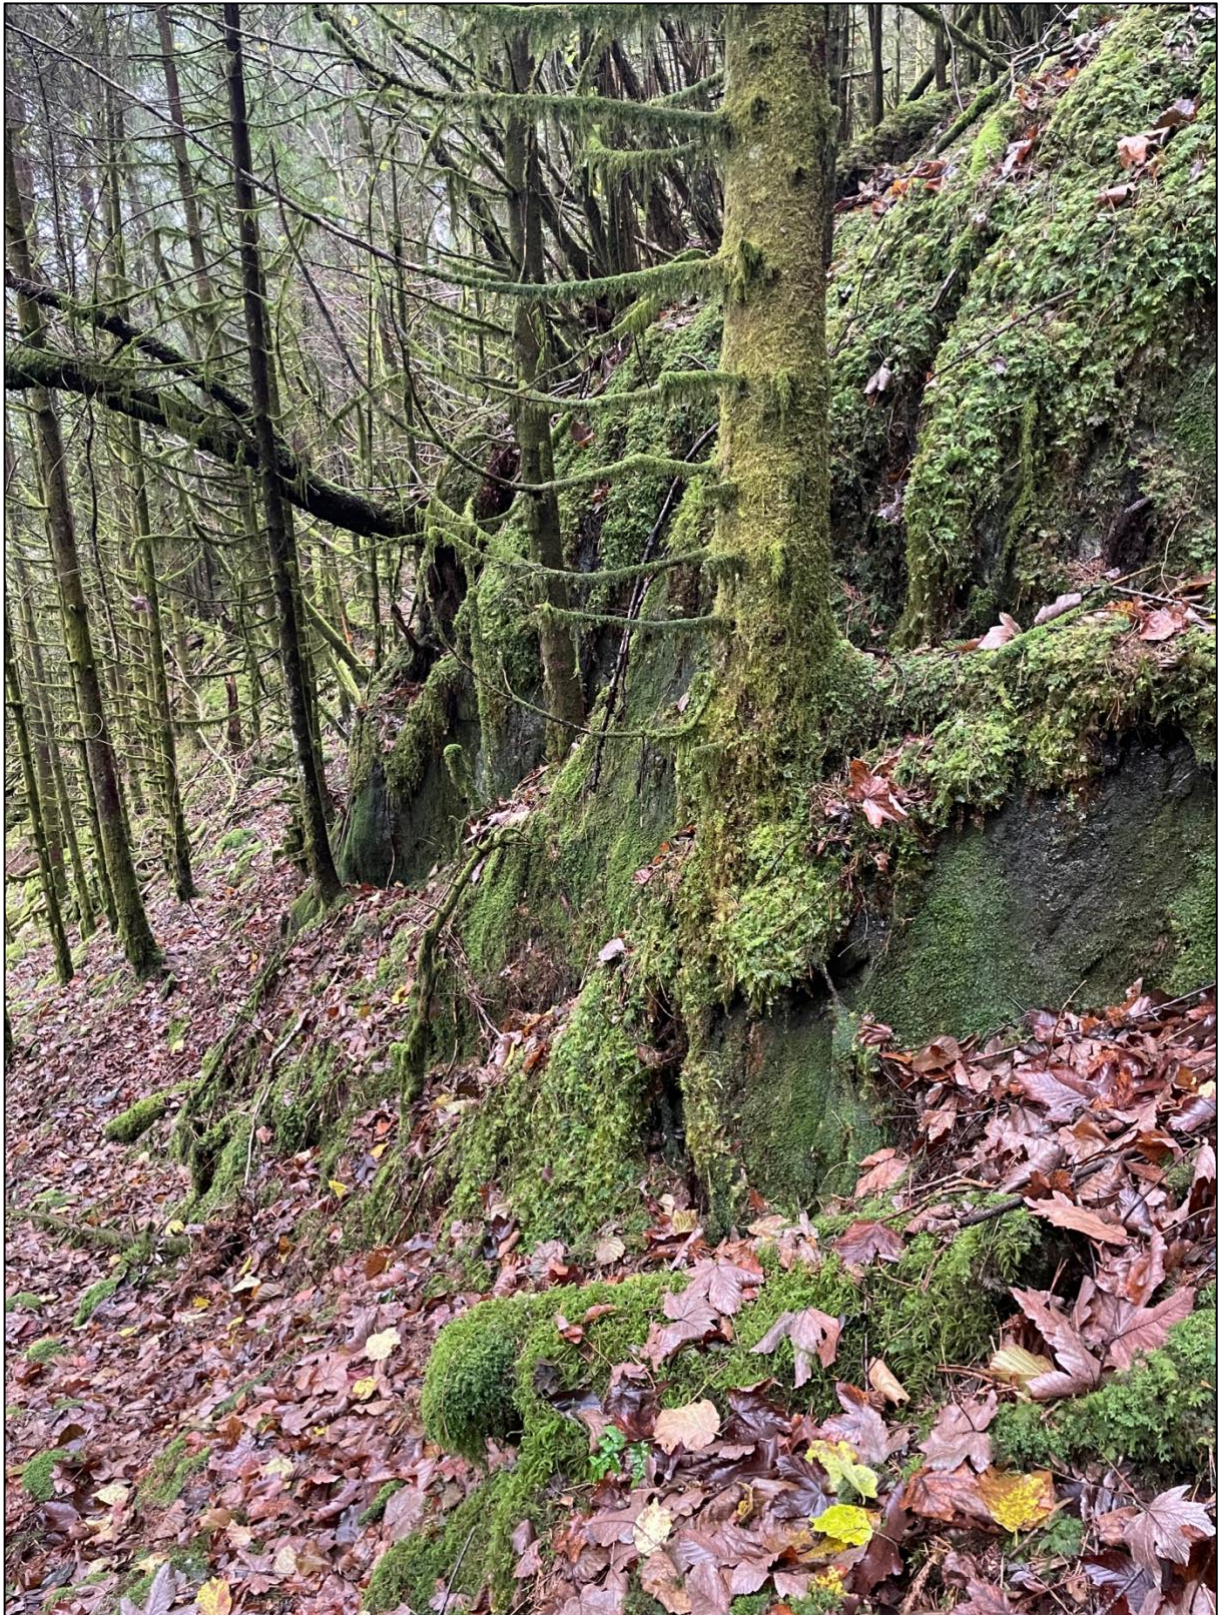
*Figur 4: Et område med små skrenter (5-10 m) med relativt massivt berg, få sprekker, og lite utfall nedenfor. Nordvest i påvirkningsområdet, sett mot sør.*

| Skredtype | Vurdering | Oppfyller S2-krav |
|---|---|---|
| Steinsprang | <ul style="list-style-type: none"> <li>- Det finnes løseområder i øvre, vestlige del av påvirkningsområdet. Dette er mindre skrenter (5-20m egenhøyde) i skogdekket terreng. Berget er ganske massivt og har lite markant oppsprekking.</li> <li>- Vi har observert noe løse blokker nedenfor skrentene, opp mot 1 m<sup>3</sup>. Avstanden fra disse ned til kartleggingsområdet er ca.</li> </ul> | Ja |

| | <p>100 m. Vi har ikke observert spor etter steinsprang i eller nær selve kartleggingsområdet.</p> <p>- Siktevinkelen fra løsneområdene til kartleggingsområdet ligger på rundt 23°. Dette er for slakt for at et steinsprang vil nå ned til kartleggingsområde.</p> <p>Vi vurderer at den årlige nominelle sannsynligheten for steinsprang er mindre enn 1/1000.</p> | |

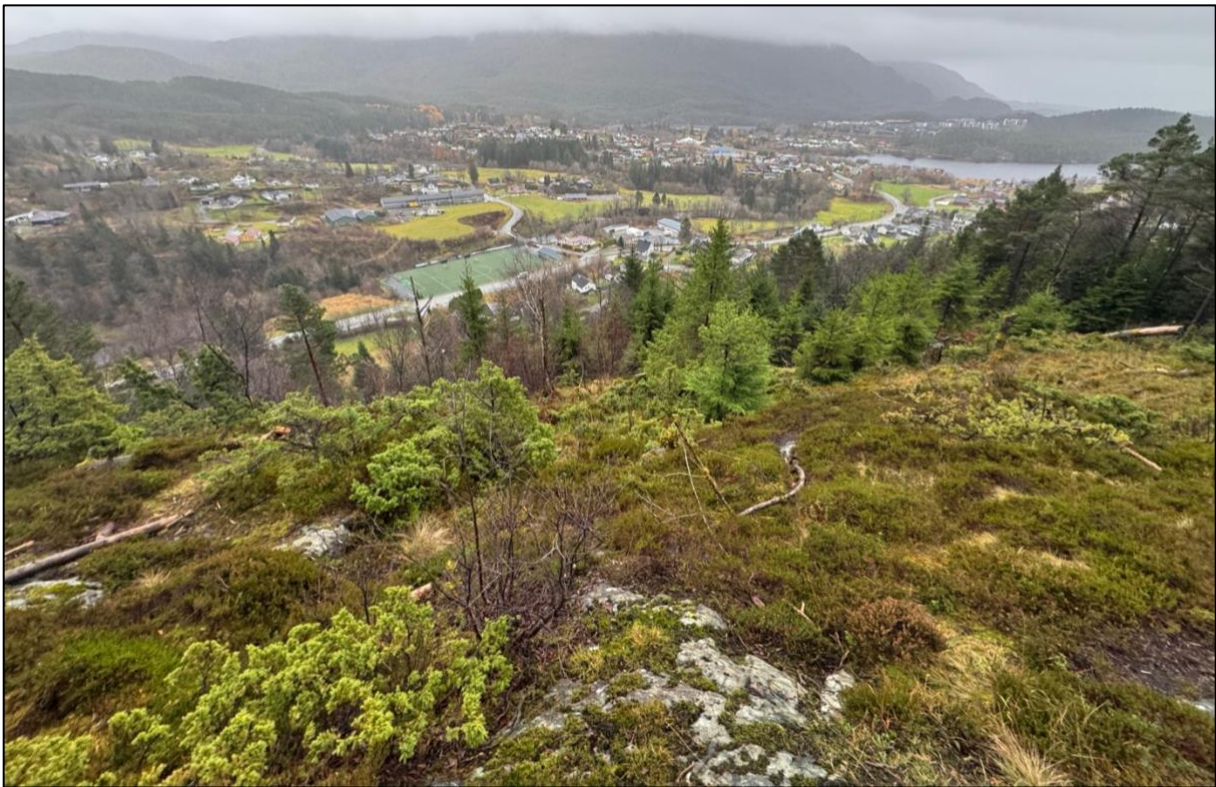
*Figur 5: Utsiktspunkt med nedhogd skog, sett mot sørøst. Tilvekst av einer og unge trær.*

| Grunnlag | Beskrivelse |
|---|---|
| Flyfoto | Norge i Bilder <sup>10</sup> har flyfoto fra årene 1948, 1949, 1951 (x2), 1970, 1974, 1980, 1986, 2006, 2008, 2013 (x2), 2014, 2015, 2017, 2018, 2019, 2020 (x3) og 2024 (x2). Det vises noe endring i skogen i et mindre parti øverst i påvirkningsområdet mellom 2018 og 2019. På befaring ser det ut til at det er tatt ned trær for å gi utsikt for turgåere. |

| | Kronedekningen er for det meste ganske tett. I felt er det observert noe mer granskog enn det som vises i NIBIOs kart. Som nevnt er det et område øverst i påvirkningsområdet hvor det reelt sett ikke er særlig mye skog. Der er det felte trær ved et utsiktspunkt, og det har vokst opp noen ungtrær, einer og annen småvegetasjon. |
