**Vurdering av  
områdestabilitet for  
gbnr. 101/640 på  
Hommersåk, Sandnes  
kommune**

| 2025-04-169 | GT-H30-M03-01 | 01R | Vurdering av områdestabilitet for gbnr. 101/640 på Hommersåk, Sandnes kommune | |

Sunnfjord Geo Center er engasjert av M2 Tomteutvikling AS for vurdering av områdestabilitet i forbindelse med oppføring av fem rekkehus ved gbnr. 101/640 på Hommersåk i Sandnes kommune. Det aktuelle tiltaksområde ligger under marin grense og innenfor aktsomhetssone kvikkleireskred.

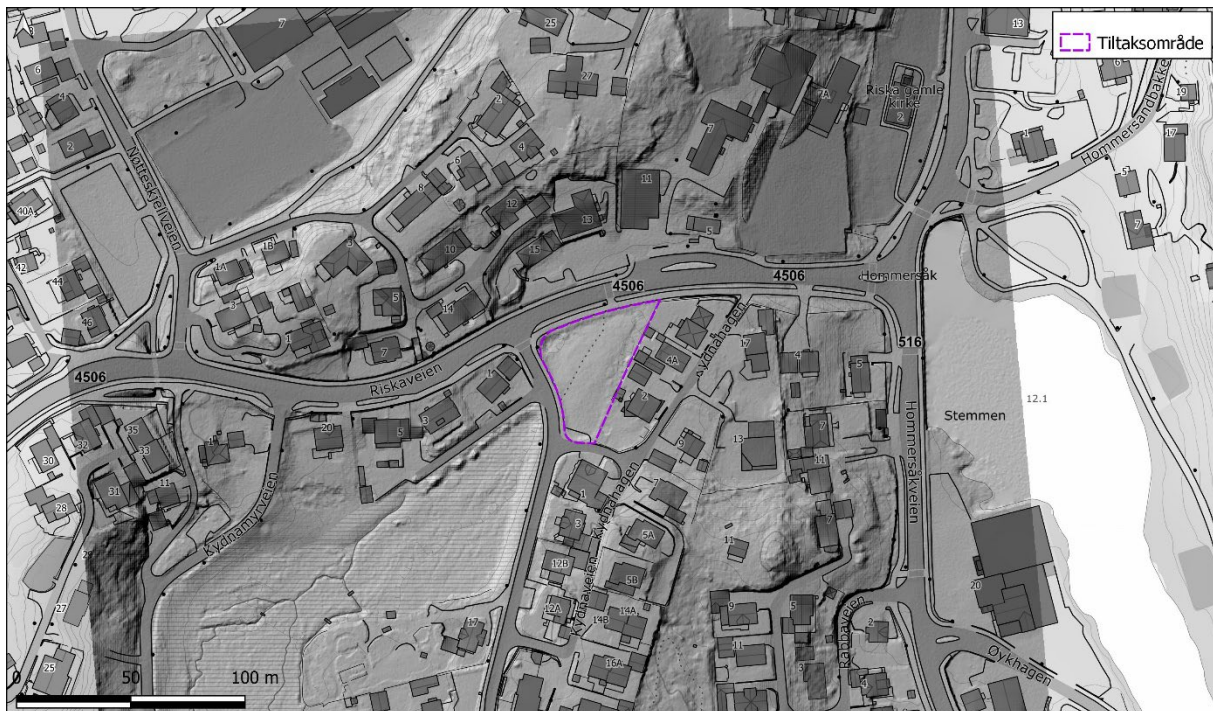
Figur 4: Kart med skyggerelieff som viser topografien til terrenget. Lilla omriss viser tiltaksområdet. Kilde: hoydedata.no.

Helningsdata fra undersøkelsesområdet er vist i Figur 3 og skyggerelieffkart i Figur 4. Terrengmodellen er hentet fra prosjekt *NDH Strandlandet 5pkt 2018* fra kartverkets tjeneste [hoydedata.no](http://hoydedata.no). Terrengmodellen viser at tiltaksområdet ligger på en flate sør for Riskaveien. Høydeforskjellen innenfor tiltaksområdet varierer fra kote +20 til +21. Nord for tiltaksområdet stiger terrenget opp til marin grense ved kote +28 til +29. Sør og vest for tiltaksområdet er terrenget stedvis flatt, og stiger stedvis opp mot høyereliggende terreng med helning generelt slakere enn 1:15. Øst for tiltaksområdet holder terrenget seg flatt i rundt 70 m, før det faller mot Hommersåkveien, og videre ned i Stemmen.

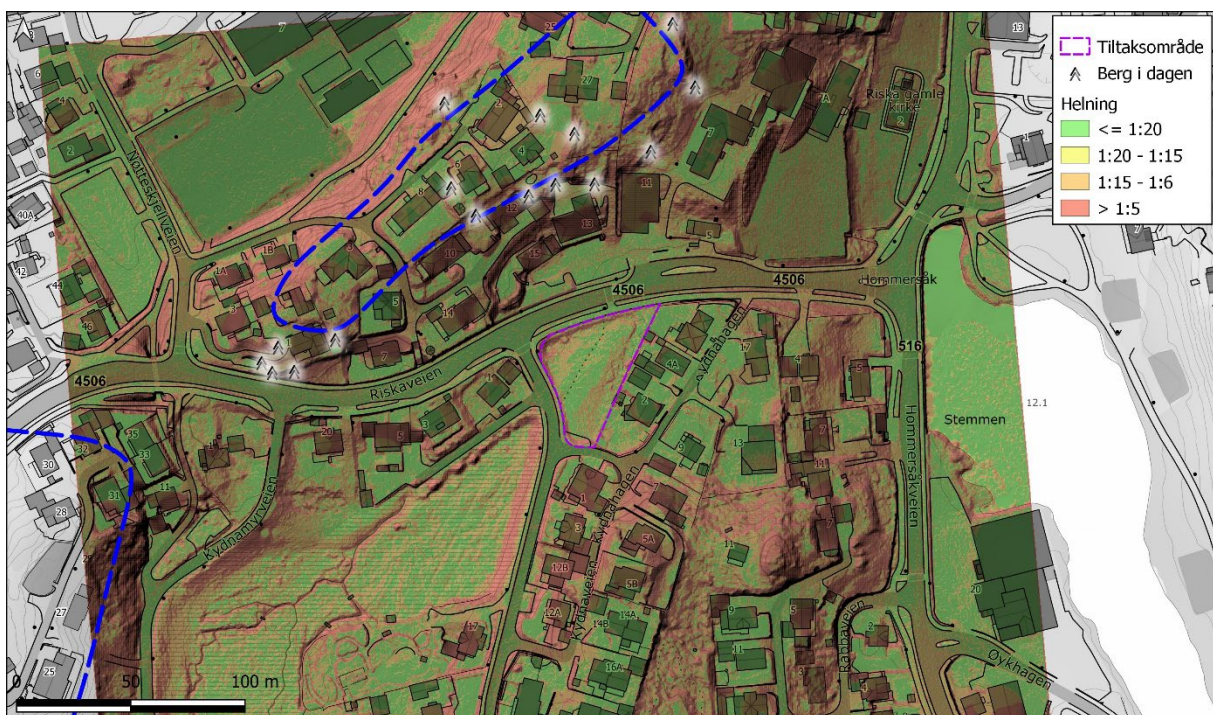
Figur 5: Helningskart og skyggerelieffkart med plassering av påvist berg i dagen. Kilde: hoydedata.no.

Ved gjennomgang av ortofoto og *Google Streetview* observeres det berg i dagen ved flere lokaliteter nord for tiltaksområdet (Figur 5). Kun basert på helning ligger tiltaksområdet både i et løснеområde og utløpsområde, men påvist berg i dagen nord for tiltaksområdet viser at skråningen i nord er definert av tynt løsmassedekke over fjell.

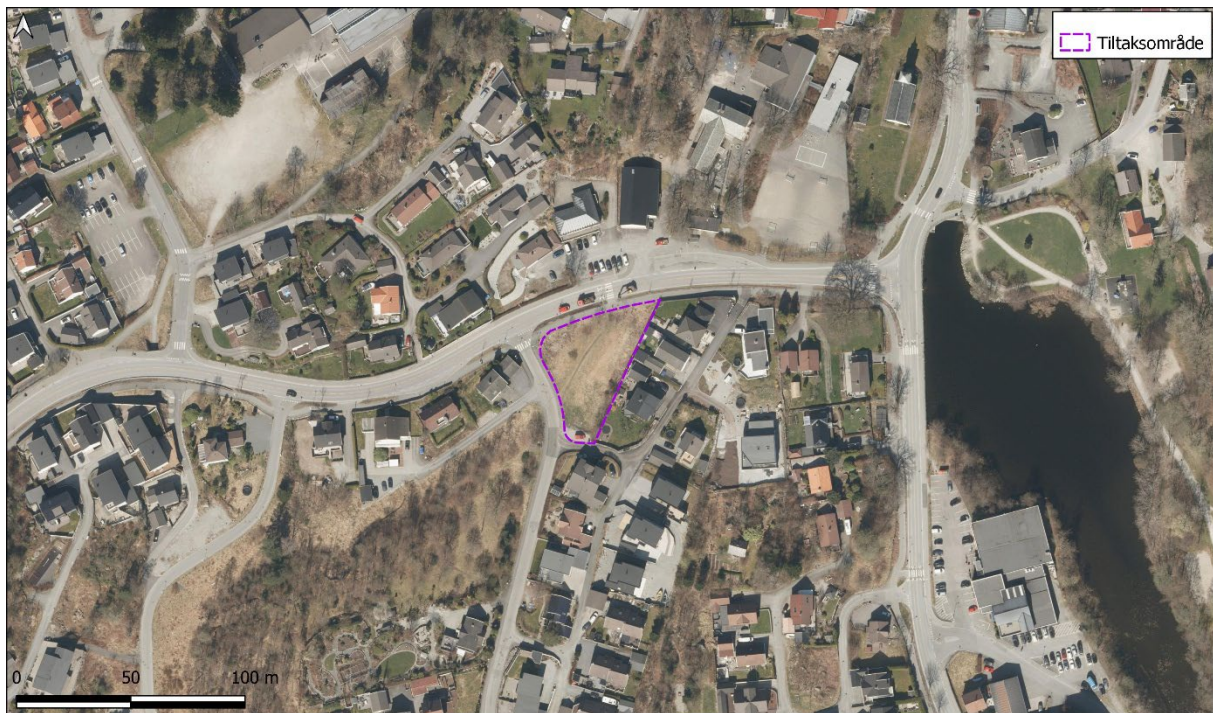
Figur 6: Flyfoto av undersøkelsesområde, tiltaksområde er vist i lilla omriss. Kilde: norgebilder.no.

Flyfotoet i Figur 6 viser at tiltaksområdet i dag står ubebygget og er tilgrodd med vegetasjon.

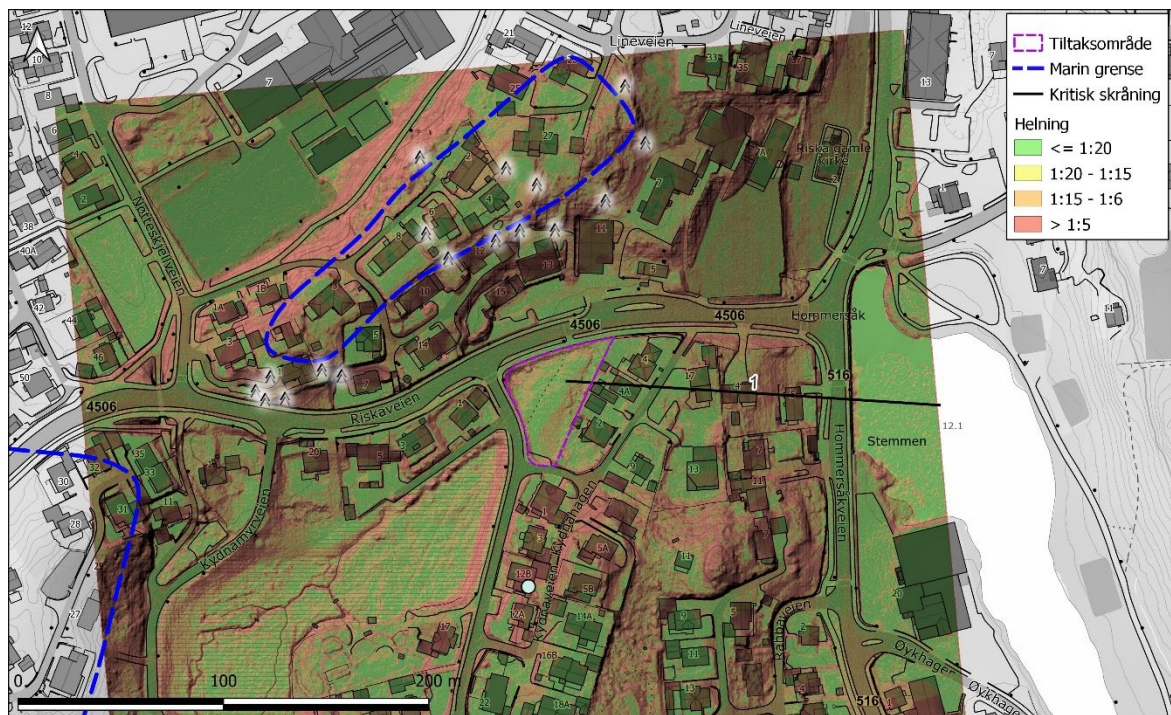
Figur 10: Det er identifisert en kritisk skråning ved tiltaksområdet.

Det identifiseres en kritisk skråning i tilknytning tiltaksområdet. Den kritiske skråningen strekker seg i østlig retning fra tiltaksområdet og ned mot bunn av Stemmen (Figur 10). Dybden i Stemmen er ikke kjent. I rapporten utarbeidet av Statens vegvesen i 1995 [12] viser terrengprofilene at bunn av Stemmen ligger omtrentlig ved kote +10, noe som resulterer i en vanndybde på 2 m. Det brukes et konservativt anslag på 4,5 m vanndybde i Stemmen, slik at bunnen av Stemmen er antatt å ligge ved kote + 7,5. Dette resulterer i at den kritiske skråningen har en total skråningshøyde på 13,5 m med en gjennomsnittlig helning på 1:9.

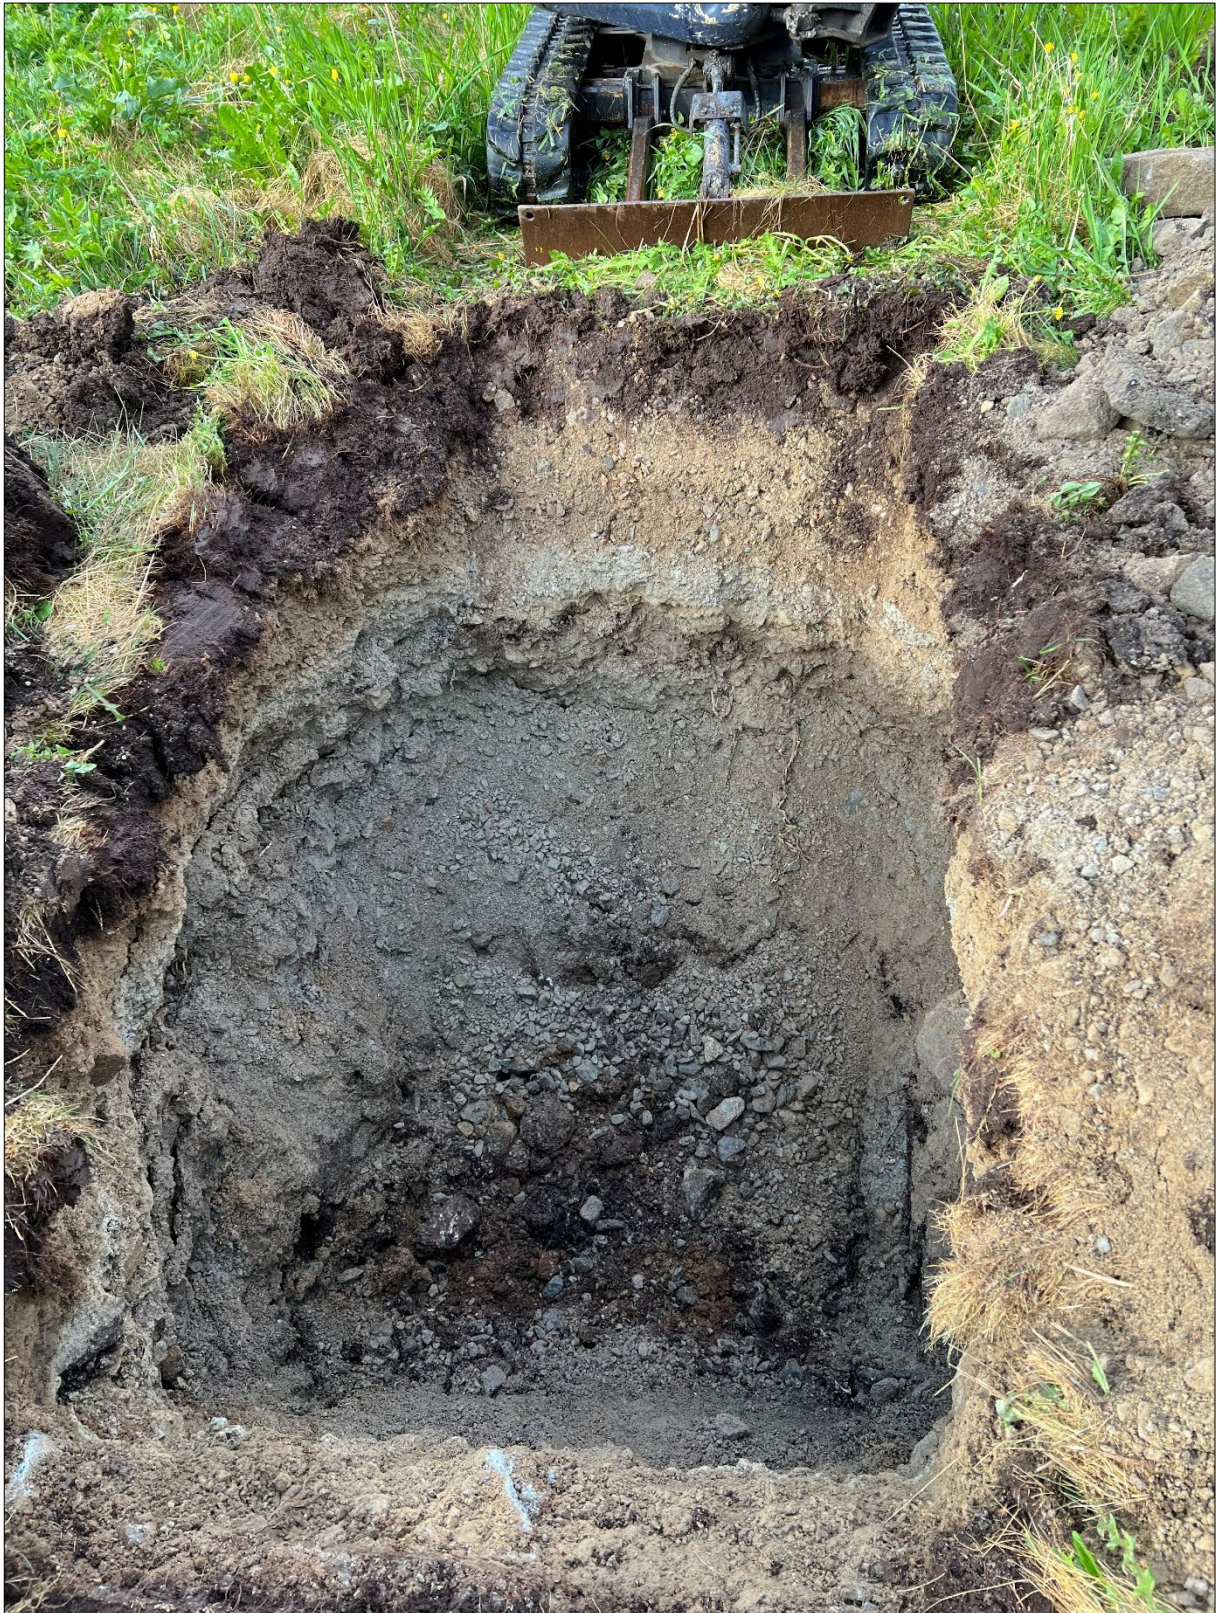
Figur 12: Foto fra gravepunkt 1. Myr/organisk materiale er synlig i bunn av sjakt ved 1,4 m dybde. Foto: SGC.

Gravepunkt 1 ble utført til 1,8 m dybde (Figur 12). Det ble påtruffet myt/organisk materiale i intervallet 1,4 – 1,8 m med innhold av blokk. Topplaget (0,0 – 1,4 m) bestod sand, grus, stein og blokk, og samsvarer med morenemateriale. Blokkene er opp til 0,5 m langs lengste akse. Grunnet underliggende myr/torv, er det antatt at morenemassene er tilført som fyllmasser.

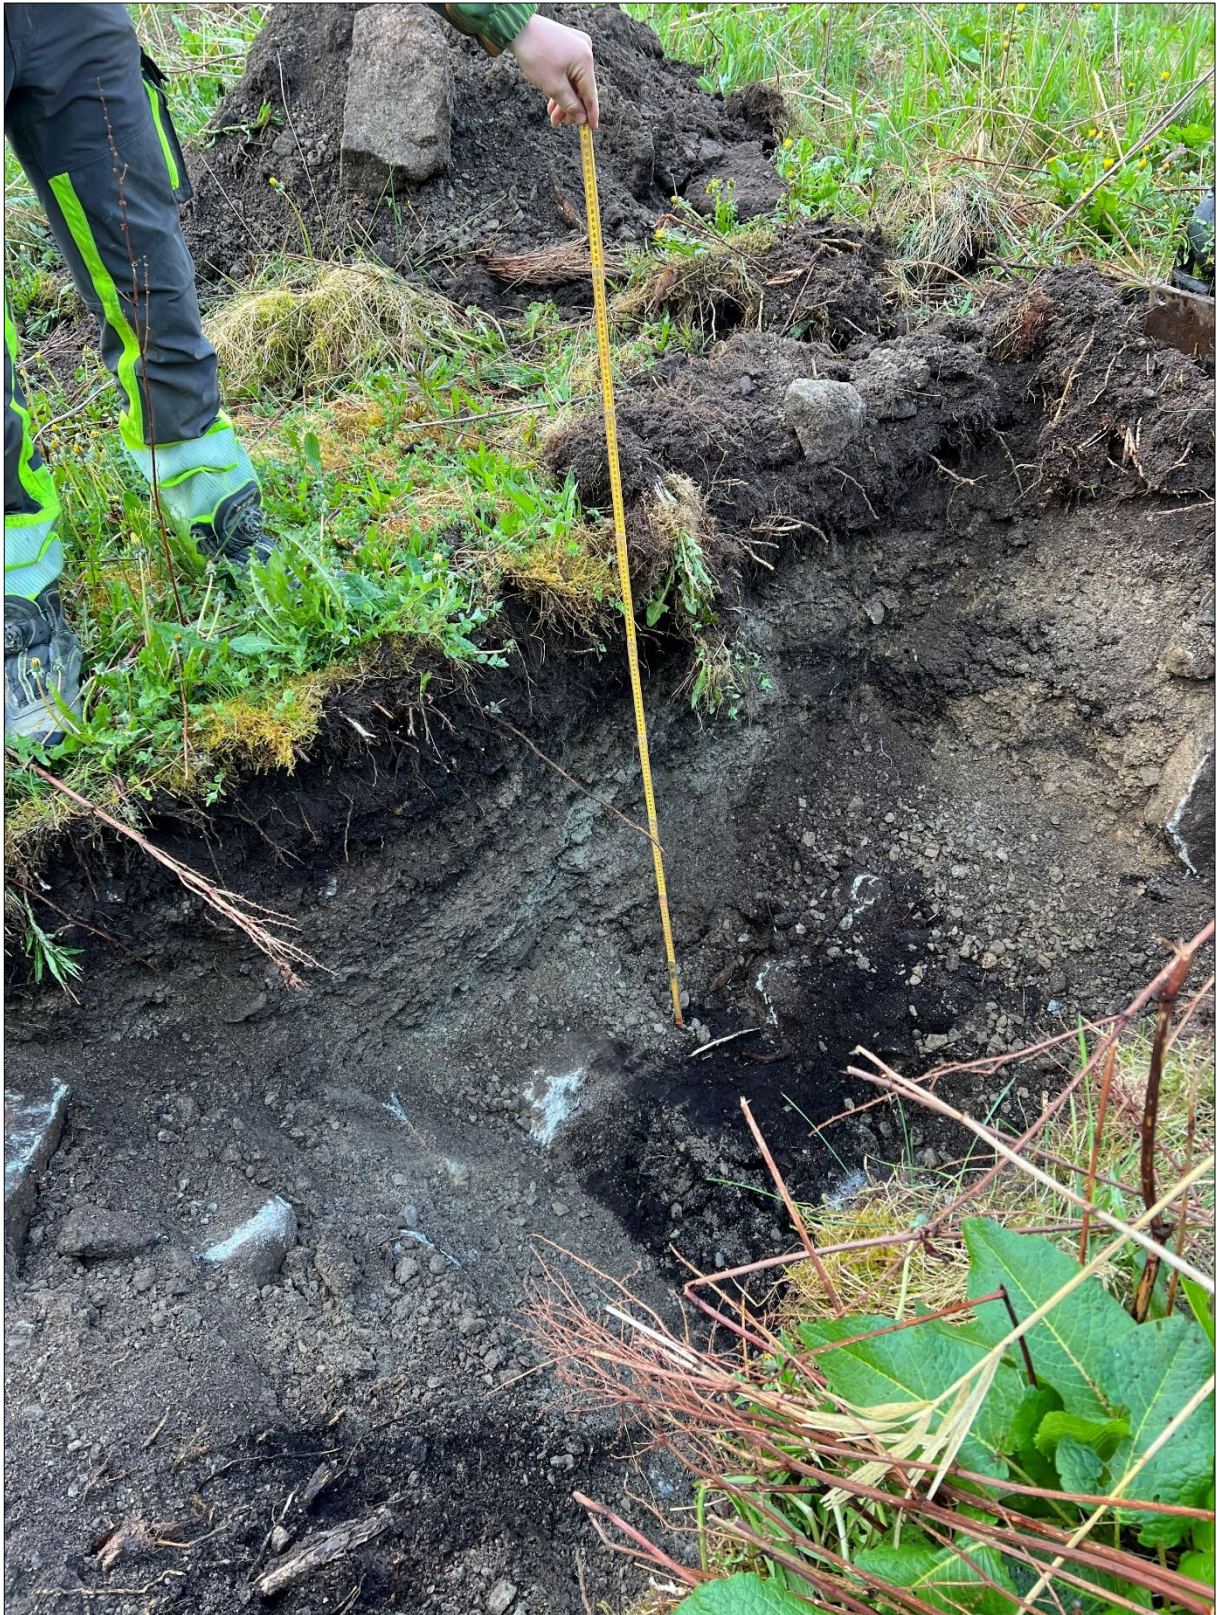
Figur 13: Foto fra gravepunkt 2. Myr/organisk materiale er påtruffet ved 1,2 m dybde. Foto: SGC.

Gravepunkt 2 ble utført til 1,2 m dybde (Figur 13). Topplaget bestod av samme løsmasse som ble påtruffet i punkt 1. Det er påtruffet myr/organisk materiale ved 1,2 m dybde.

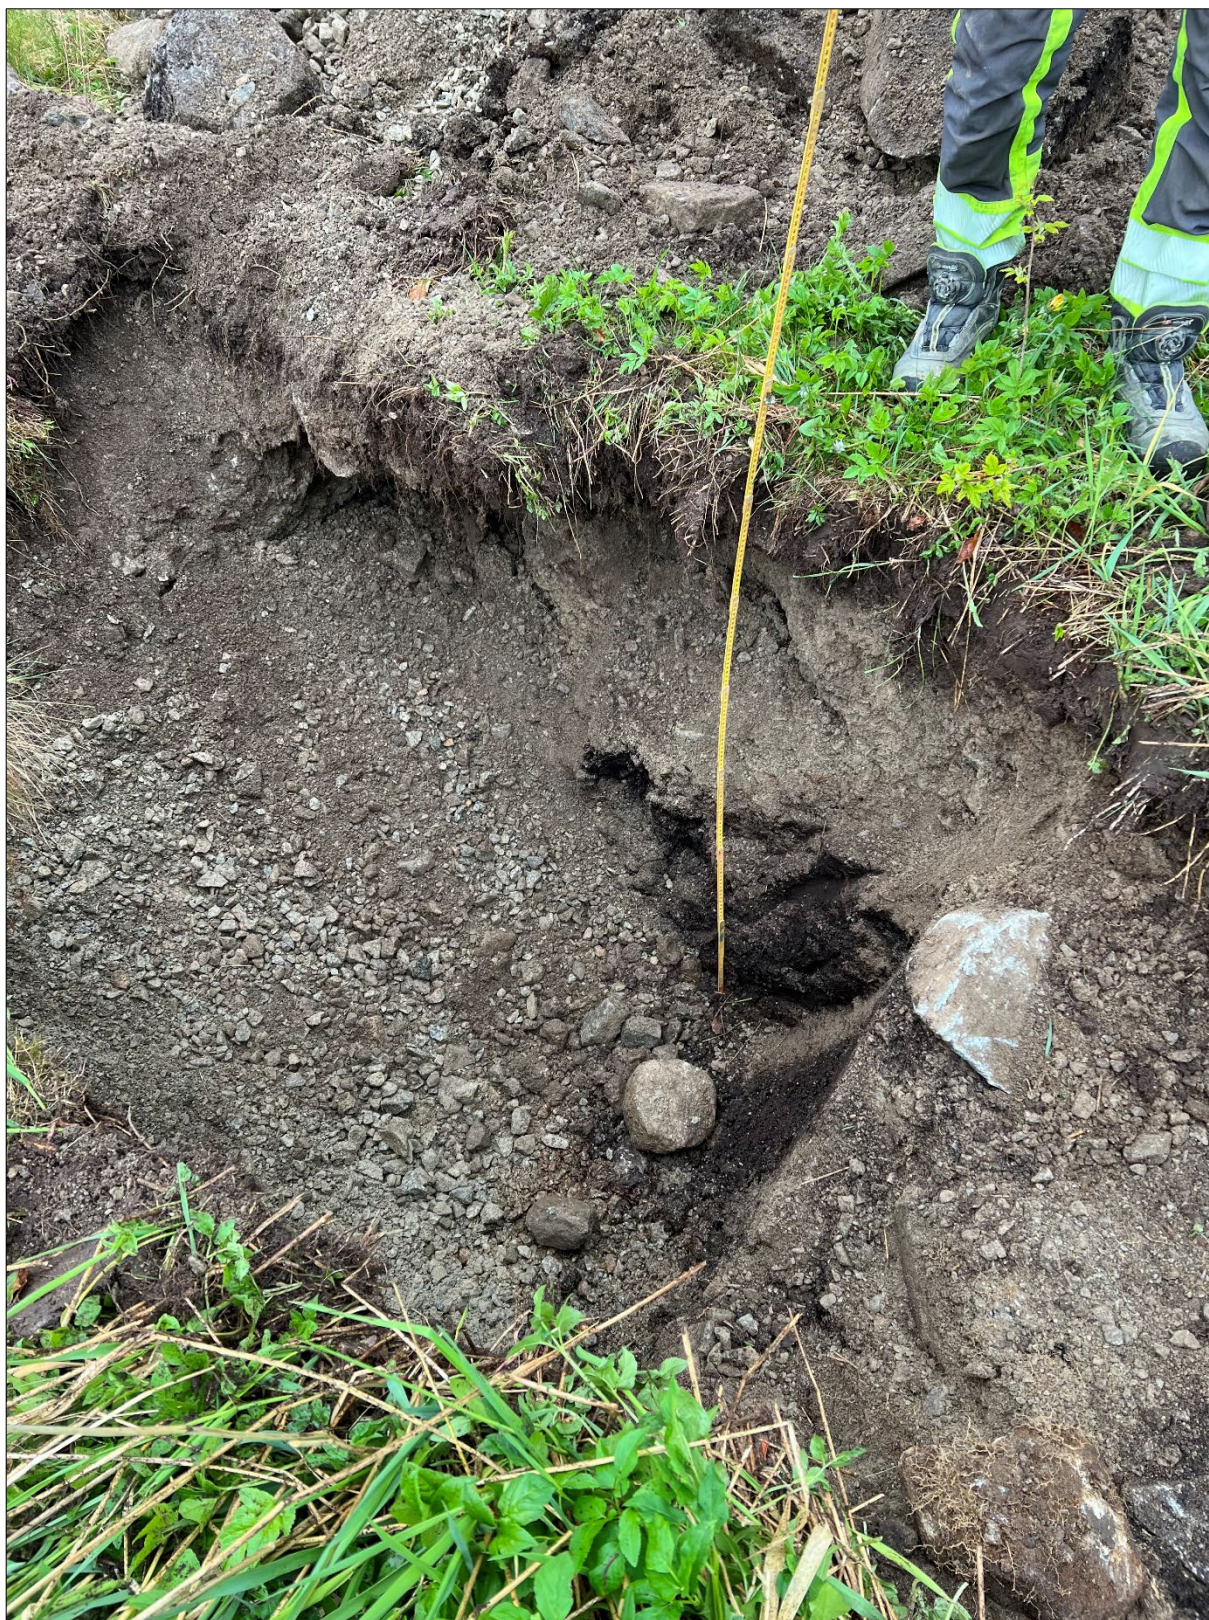
Figur 14: Foto fra gravepunkt 3. Myt/organisk materiale påtruffet i intervallet 0,9 – 1,2. Foto: SGC.

Gravepunkt 3 ble utført til 1,3 m dybde (Figur 14). Ned til 0,9 m dybde ble det påtruffet samme løsmasser som i punkt 1 og 2, bestående av antatt tilførte morenemasser. Myr ble påvist fra 0,9 til 1,3 dybde.

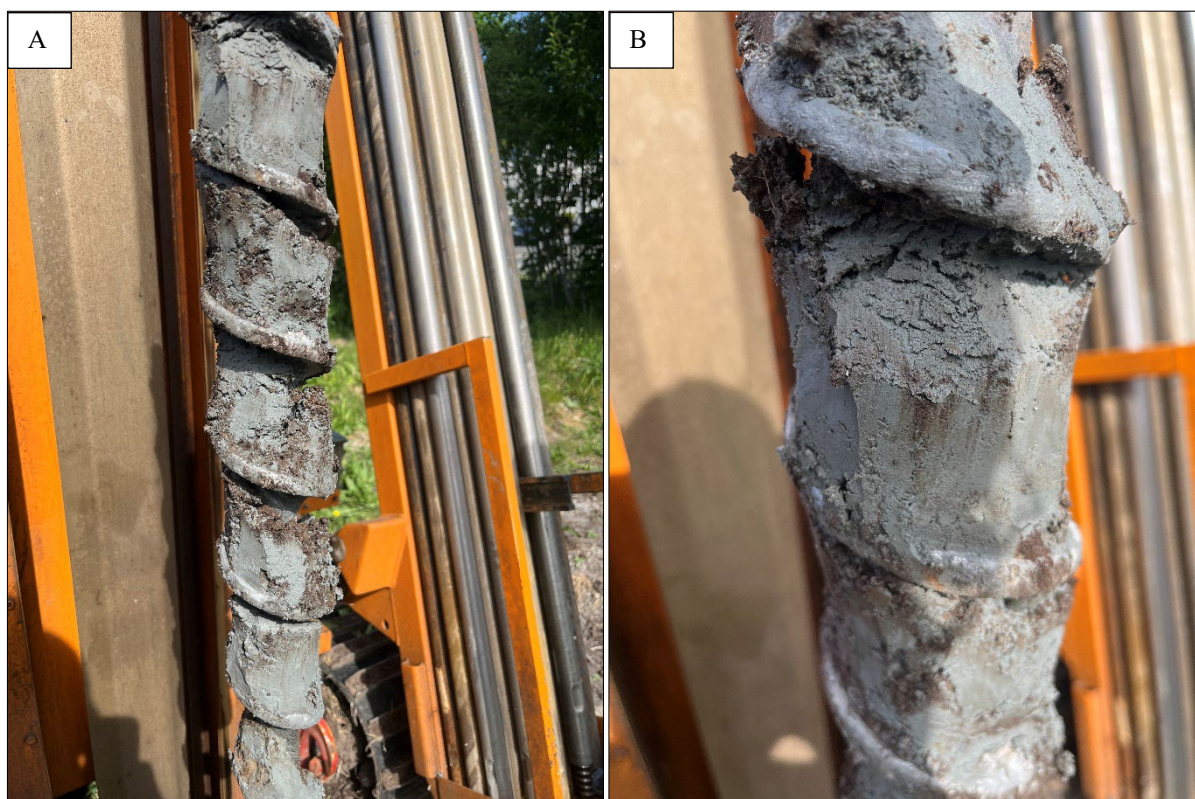
Figur 15: A: Bilde av naverprøve i intervallet 3,6 – 4,6 m. B: Nærbilde av siltig sand

Gjennomførte grunnundersøkelser gir innsikt i løsmassemektighet og indikasjon på type løsmasser i de ulike lagene. I borepunkt 4 ble det totalt boret ned til 10,4 meters dyp, og utført prøvetaking med naver i intervallet 3,6 – 4,6 m. Basert på motstandsloggen og prøvetaking og prøvegraving tolkes lagdelingen som følger:

- 0,0 – 3,6 m: grus og stein
- 3,6 – 4,9 m: siltig sand
- 4,9 – 7,3 m: morene
- 7,3 – 10,4 m: fjell

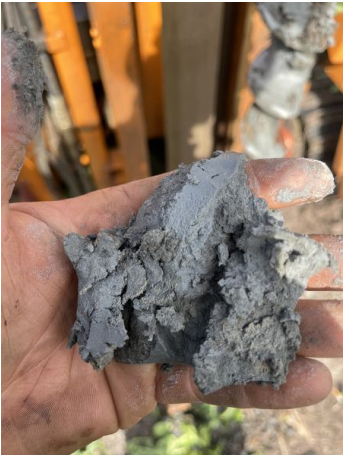
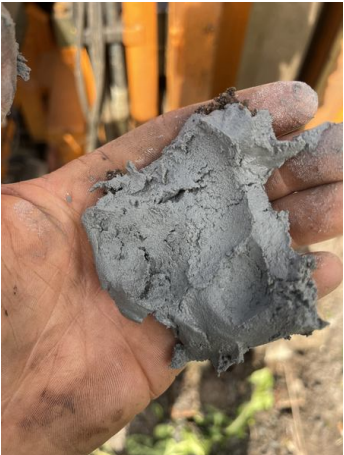
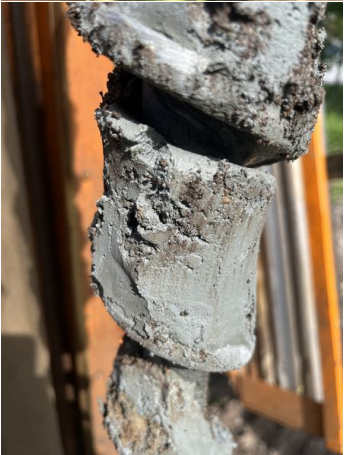
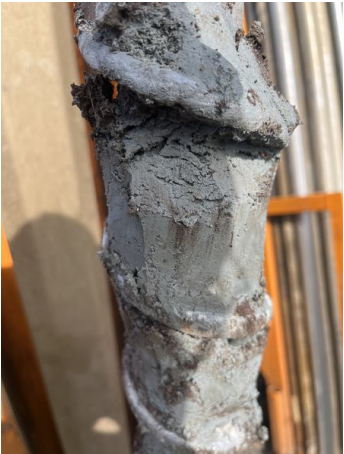
| Dybde<br>fra (m) | til (m) | Ventetid<br>(t) | Prøvenr. | Beskrivelse fra<br>felt | Kommentar | Bilder |
|---|---|---|---|---|---|---|
| 3,600 | 4,600 | | | Fuktig sand,<br>gruskorn/grus,<br>mulig siltig sand. | Kun visuell<br>klassifisering i<br>felt. | |
